# Rapport d'expertise :

## Avis hydrogéologique suite aux inondations par remontée de nappe dans le cadre d'une demande de reconnaissance de l'état de catastrophe naturelle sur la commune de Clohars-Fouesnant (29)

**BRGM/RP-63710-FR**

\*septembre 2014

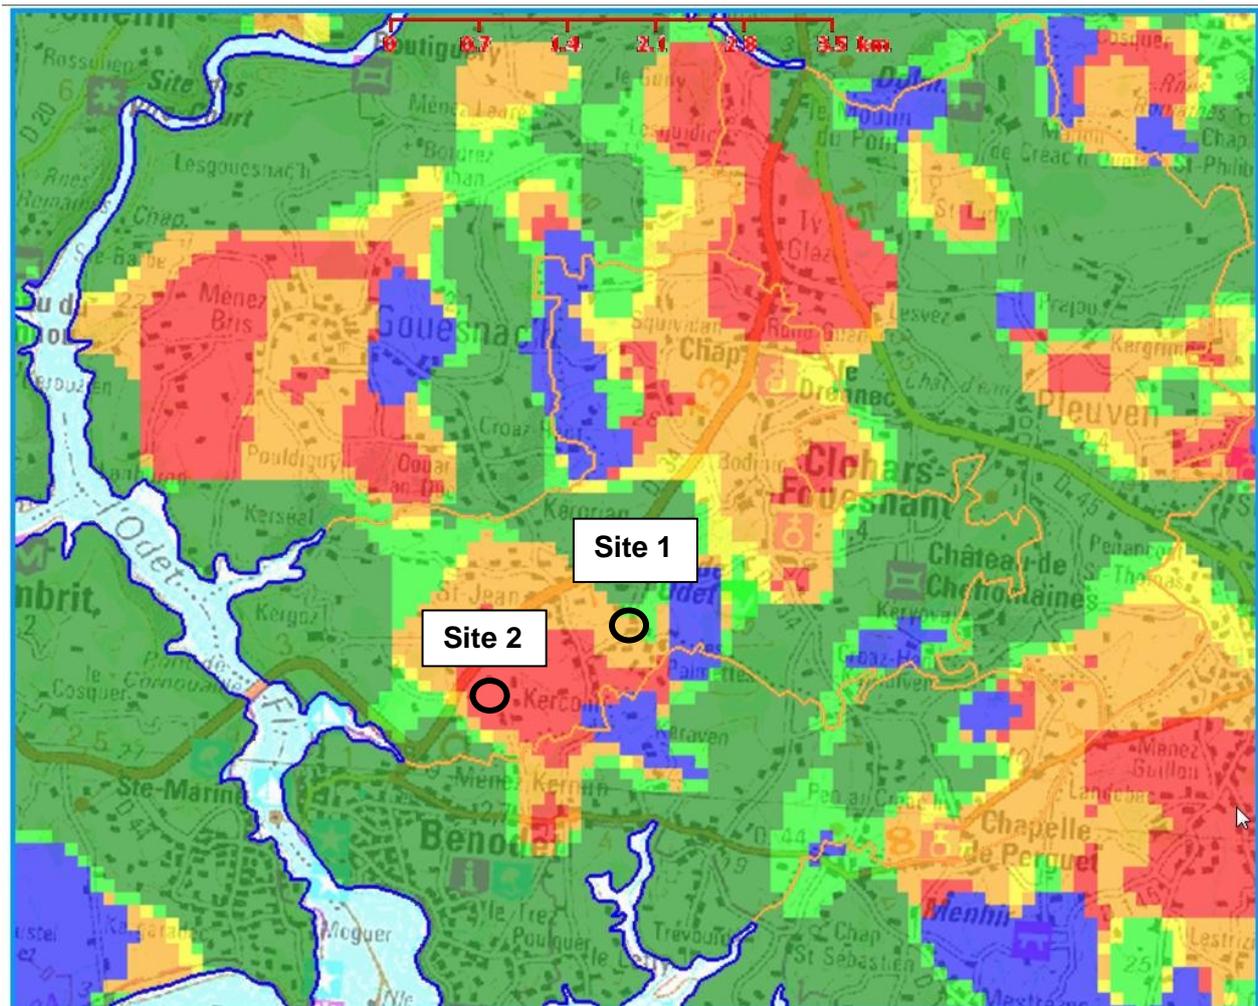
Au regard de la carte (Illustration 6), par rapport au phénomène de remontée de nappe, le site 1 est situé en zone de sensibilité forte (orange) et le site 2 en zone de sensibilité très forte (rouge).

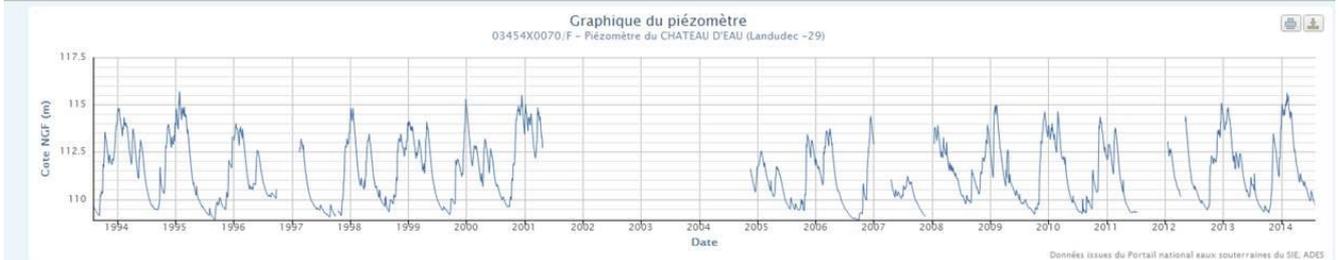
Illustration 10 : Côte de la nappe du piézomètre 03454X0070 à Landudec de 1993 à 2014. D'après <http://www.ades.eaufrance.fr/>

La profondeur de la nappe varie entre les minimale et maximale de 5,06 et 11,86 m/repère (entre 115,69 et 108,89 m NGF) et son battement moyen est de 4,9 m. Le cycle de la nappe est annuel avec des périodes bien marquées, hautes eaux en hiver et basses eaux en été, de juin à octobre (Illustration 10, Illustration 10 Illustration 10).

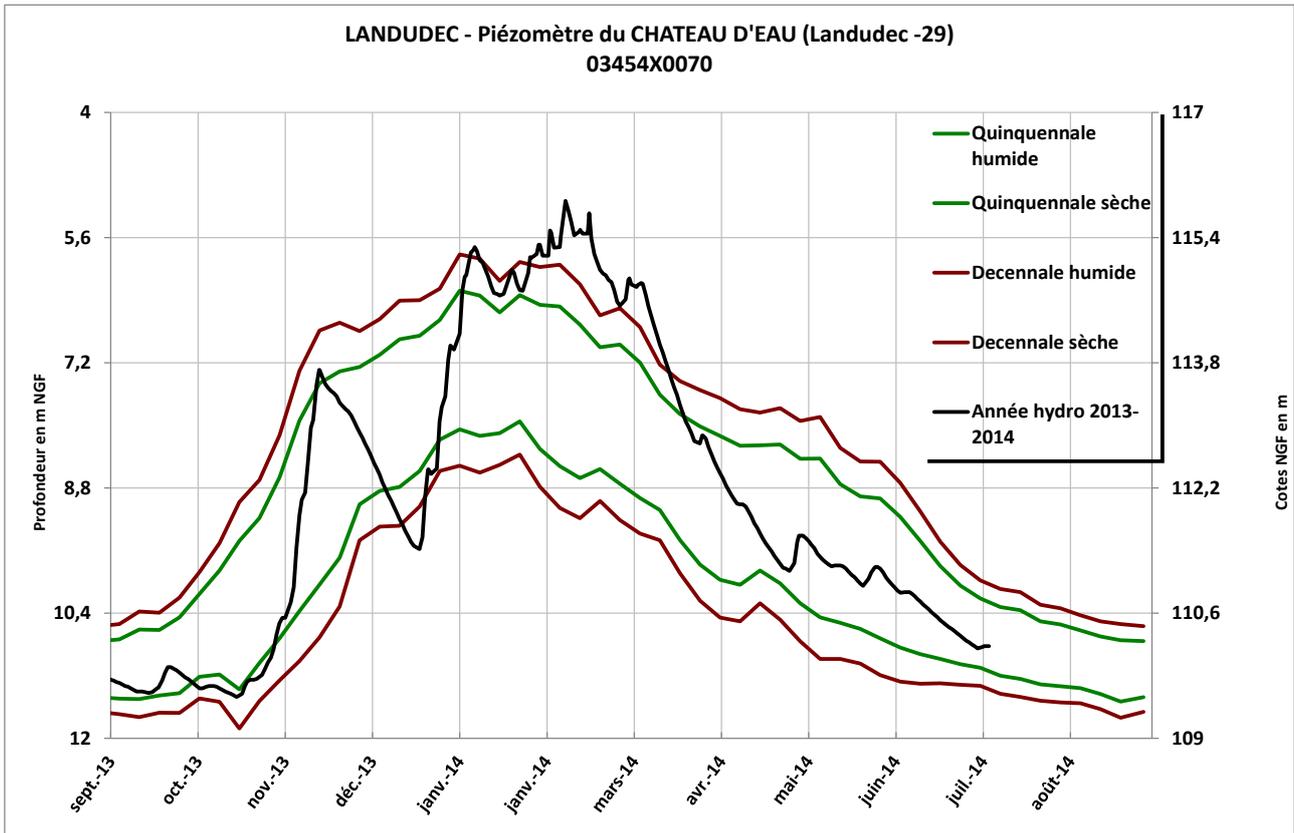
Illustration 11 : Piézomètre de Landudec : profondeurs et cotes de la nappe relevées pour l'année hydrogéologique 2013/2014 associées aux enveloppes de hautes et basses eaux de retour quinquennal et décennal humide et sec. D'après <http://www.ades.eaufrance.fr/>

Sur le piézomètre 03454X0070, la recharge de la nappe a débuté fin novembre 2013 et le niveau est monté jusqu'au 12 novembre (prof = 7,29 m), date à laquelle s'amorce une descente des niveaux jusqu'au 17/12/2013 (prof = 9,58 m). Le niveau remonte brusquement ensuite. La courbe des profondeurs dépasse la courbe décennale humide, une première fois à partir le 04/01/2014 (prof = 5,79 m) pour quelques jours et atteint 5,72 m puis, de nouveau, sur une longue période du 25/01/2014 au 15/03/2014 (Illustration 11) avec des profondeurs minimales de 5,13 m les 06 et 07/02/2014.

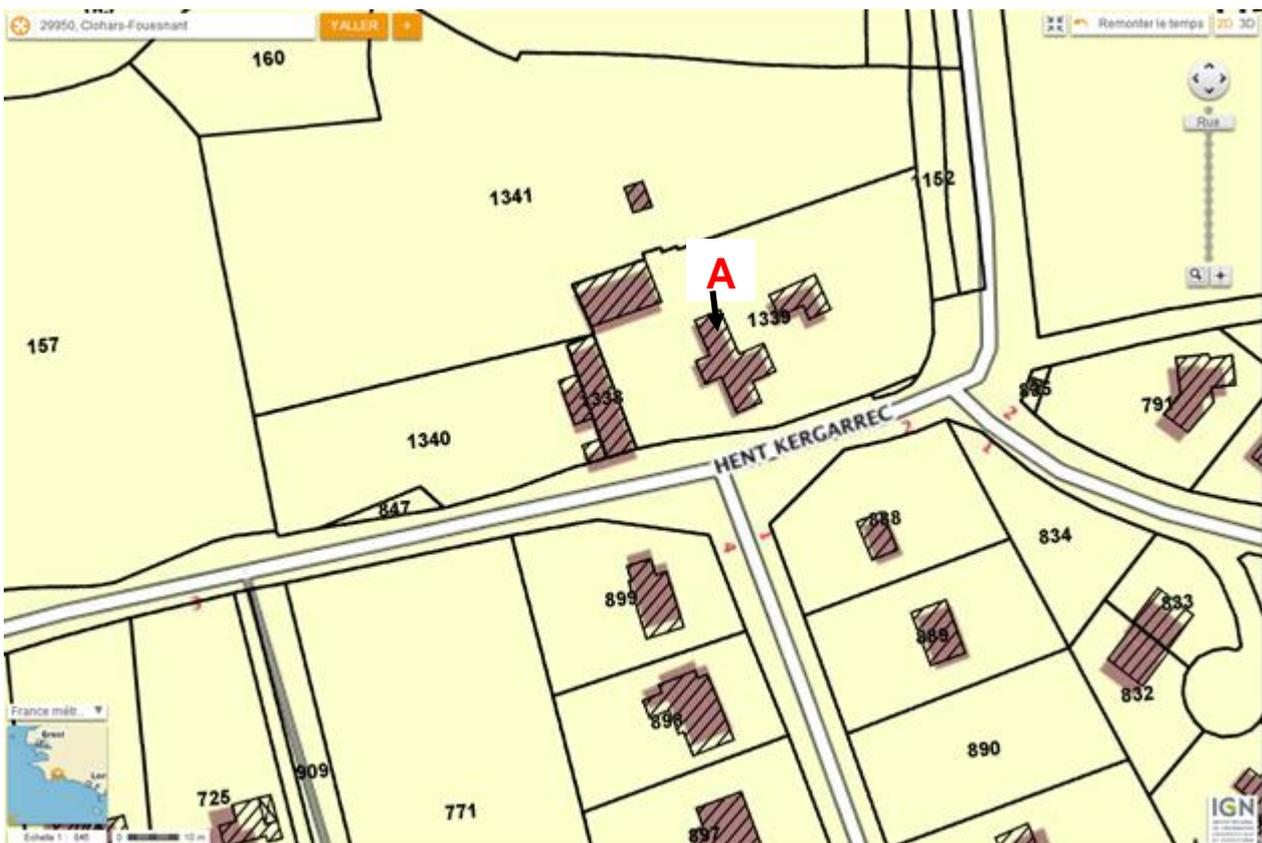
Illustration 13 : Localisation cadastrale du site 1

Le site 1, au lieu-dit Kergarrec sur la parcelle B2 n°1339 est localisé à l'ouest du bourg de Clohars-Fouesnant en bordure de route, dans un secteur résidentiel (Illustration 13).

Parmi les bâtiments composant la propriété, seule la partie habitation principale (A), correspondant à un bâtiment ancien en pierre du début du siècle a subi des infiltrations (Illustration 13). Aux dires de la propriétaire, jamais avant les intempéries de février 2014, des infiltrations à l'intérieur de l'habitation n'avaient été observées dans cette maison.

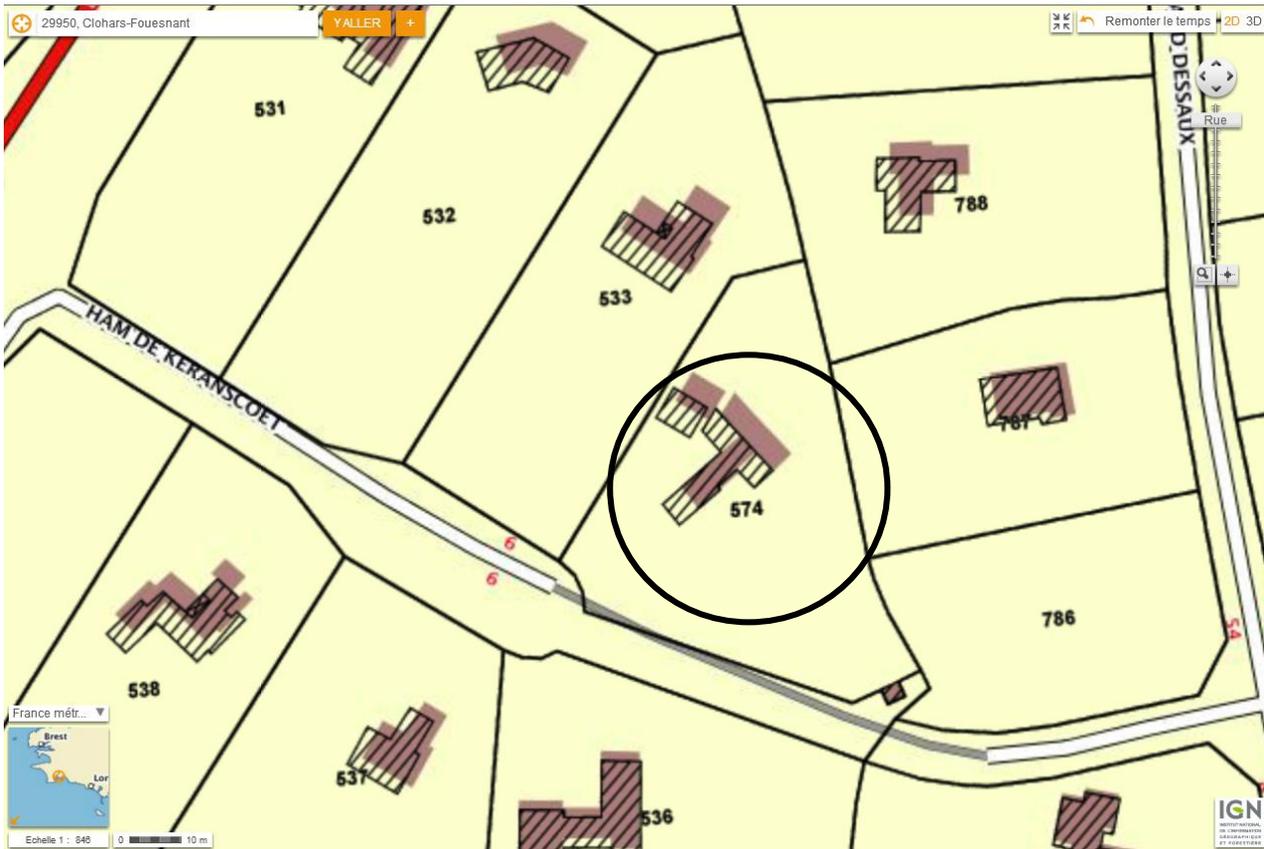
Illustration 18 : Localisation cadastrale de la parcelle sinistrée

Le propriétaire d'une résidence secondaire, située au 8 Hameau de Keranscoet sur la parcelle C2 n°574 (Illustration 18), a adressé à M. le Maire de la commune de la Clohars-Fouesnant, une déclaration en date du 24 mars 2014 (Annexe 2), faisant état, suite aux intempéries du mois de février, d'infiltrations observées dans sa piscine et au niveau de son local technique. Non présent pendant cette période, le propriétaire n'a pu prendre de mesures particulières afin de limiter les infiltrations et protéger le compartiment du local technique.

La piscine étant localisée au niveau d'un point bas de la parcelle, les infiltrations d'eau dans la piscine sont vraisemblablement dues à un problème structurel du fait en particulier de :
