# Suivi de l'exposition aux mouvements de terrain de la route de la Corniche, commune d'Urrugne (64) État des lieux Avril 2014 Observatoire de la Côte Aquitaine

Rapport final  
**BRGM/RP-63993-FR**  
Octobre 2014

Étude réalisée dans le cadre des projets  
de Service public du BRGM PSP14AQI15

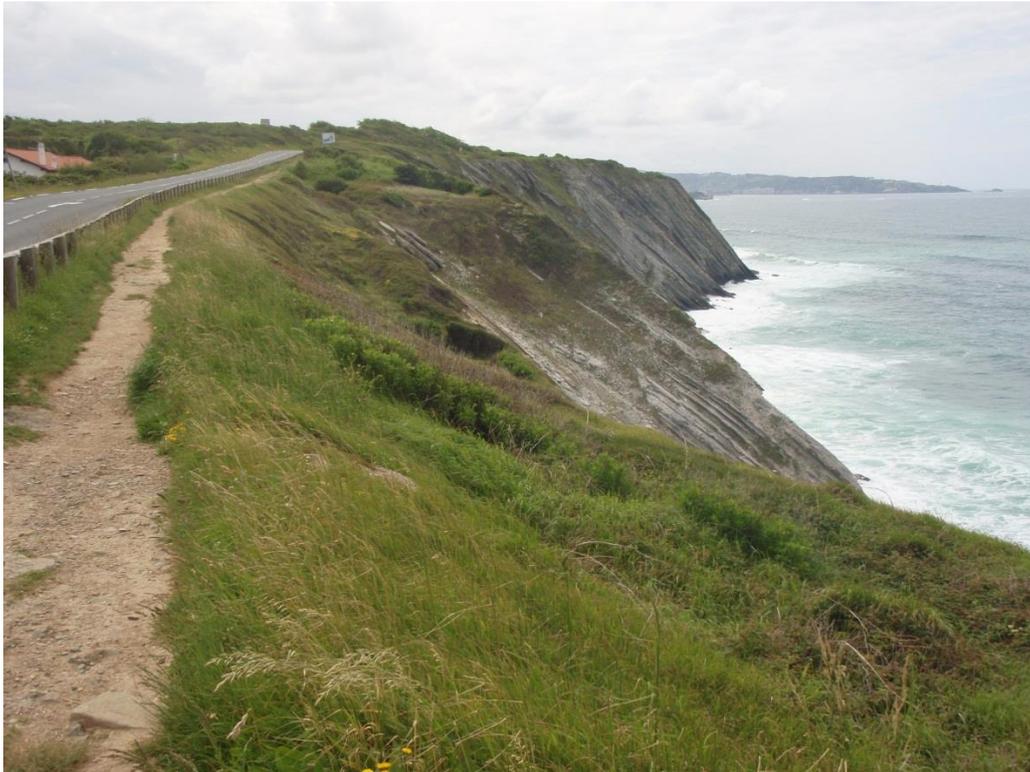
Figure 6 : Photographie du tronçon n°5 (mai 2014) © Observatoire de la Côte Aquitaine

Le tronçon 5 présentant un aléa fort vis-à-vis du recul de la falaise littorale, le sommet de falaise fait également l'objet d'un suivi DGPS, acquis tous les ans depuis 2011. Une grande majorité des points sont annotés « sommet par défaut » (cf. figure 7) car un replat est existant au-dessous de la limite du sentier sur lequel les mesures sont acquises (cf. figure 6).

L'analyse des données acquises depuis le début du suivi ne montre aucune évolution significative.

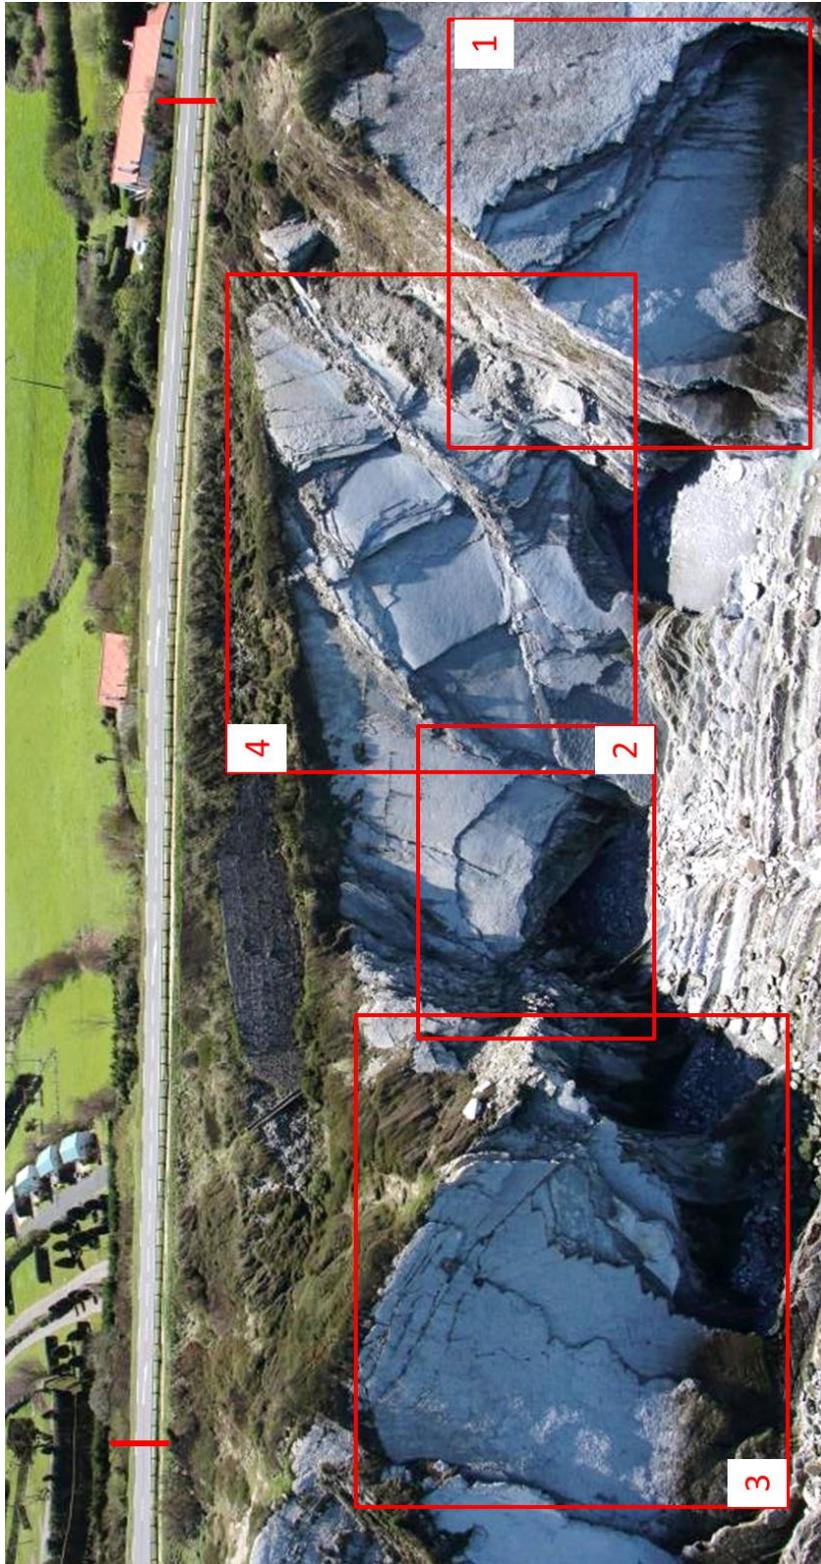
Figure 14 : Vue générale du tronçon 5 - Campagne du 04/04/2014 © Observatoire de la Côte Aquitaine

L'observation des clichés (figures 14 à 18) permet de relever des évolutions significatives entre les périodes considérées.

Sur les 4 zones identifiées sur la figure 14, 2 présentent des évolutions. Il s'agit des zones 3 et 4 :

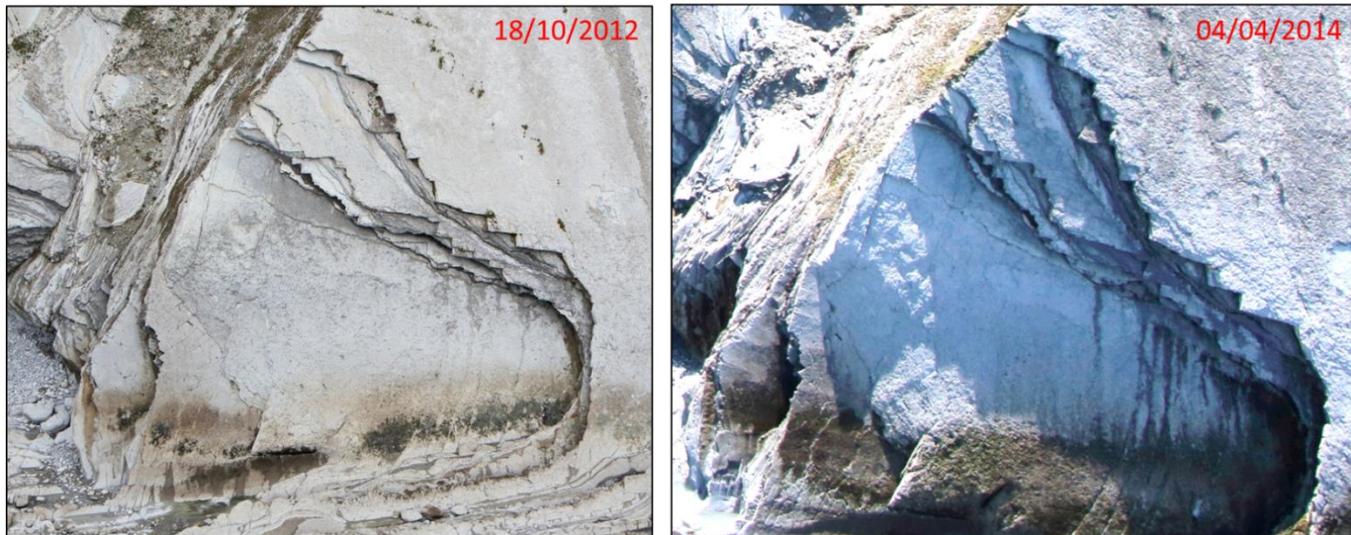
Figure 15 : Vue de détails de la zone 1 - Tronçon 5

- Zone 1 (cf. figure 15) : Aucune évolution significative n'est observée ;
- Zone 2 (cf. figure 16) : Aucune évolution significative n'est observée ;
- Zone 3 (cf. figure 17) : L'observation des 2 jeux de clichés permet d'identifier 2 dalles d'épaisseur centimétrique et de surface plurimétrique qui se sont effondrées. Cependant, ces évolutions sont sans incidence notable à court terme sur la stabilité de la falaise ;

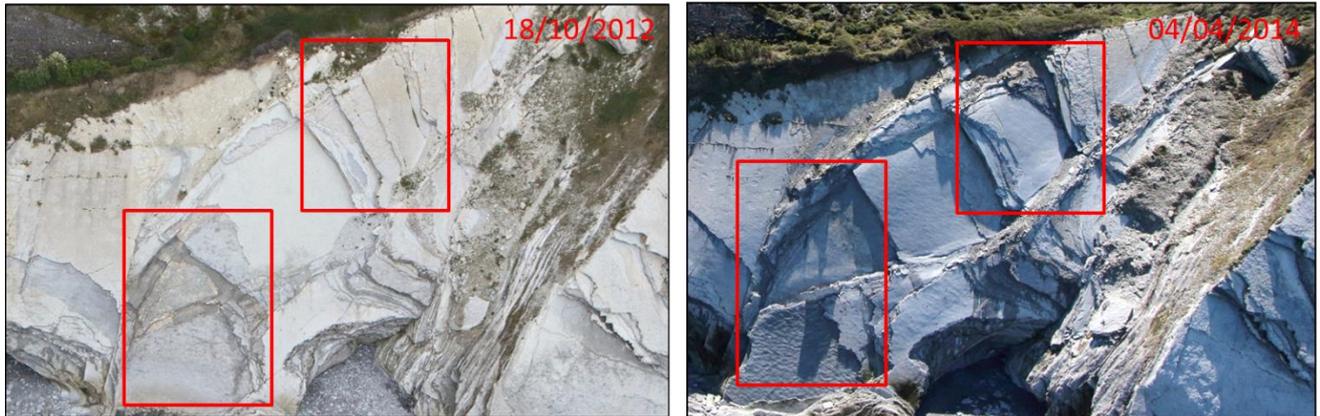
Figure 18 : Vue de détails de la zone 4 - Tronçon 5

- Zone 4 (cf. figure 18) : La comparaison des clichés d'octobre 2012 et d'avril 2014 met en avant 2 secteurs d'évolutions perceptibles sur cette zone. En pied de falaise comme en sommet, plusieurs dalles d'épaisseur centimétrique et de surface plurimétrique se sont effondrées menaçant de ce fait localement la stabilité du pan de falaise. Cette évolution est plus problématique : en effet, la chute de ces blocs est susceptible de déstabiliser, à moyen voire long terme, le sommet de falaise qui ne se trouve qu'à une dizaine de mètres de la chaussée à cet endroit. Si une évolution importante est décelée lors du prochain survol, il conviendra de mettre en place un suivi plus important sur ce site.

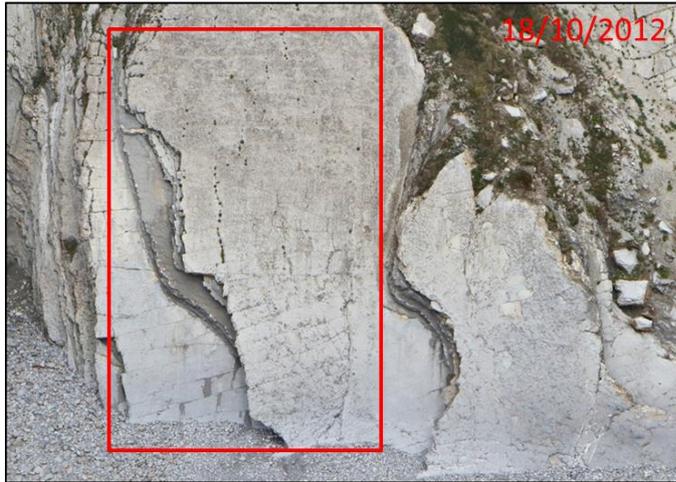
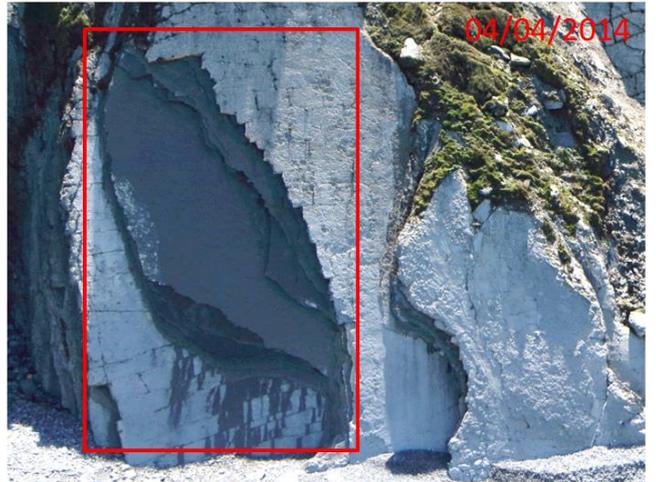
Figure 20 : Vue de détails de la zone 1 - Tronçon 7

- Zone 1 (cf. figure 20) : La comparaison des deux jeux de clichés montre qu'une dalle d'épaisseur pluricentimétrique et de superficie plurimétrique s'est effondrée entre les deux séries de clichés. Cet effondrement peut altérer la cohésion de la falaise à cet endroit mais ne présente pas, à court terme, de danger pour la stabilité de la chaussée.

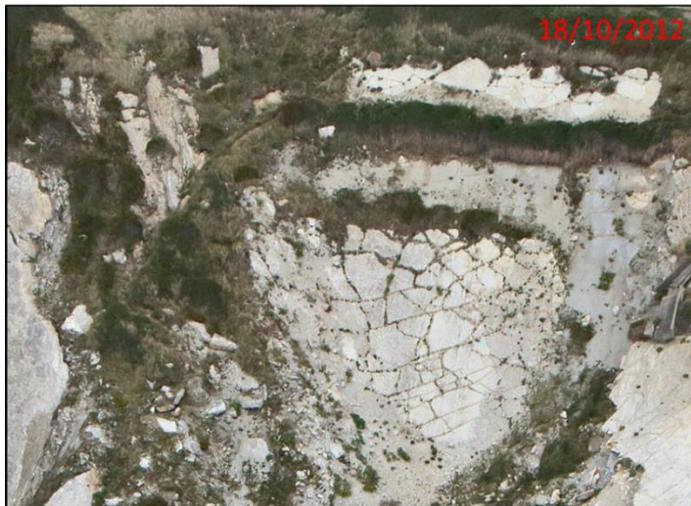
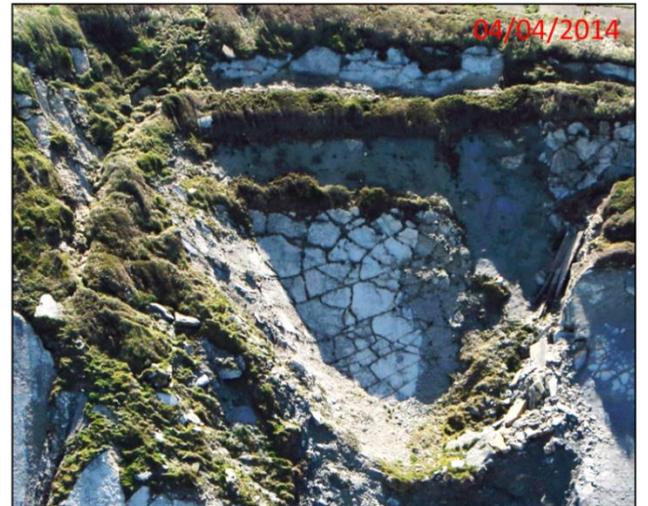
Figure 21 : Vue de détails de la zone 2 - Tronçon 7

- Zone 2 (cf. figure 21) : Aucune évolution significative n'est observée.
- Zone 3 (cf. figure 22) : La canalisation d'évacuation des eaux pluviales a bougé. Ce mouvement n'est pas lié à un mouvement d'ensemble de la falaise.

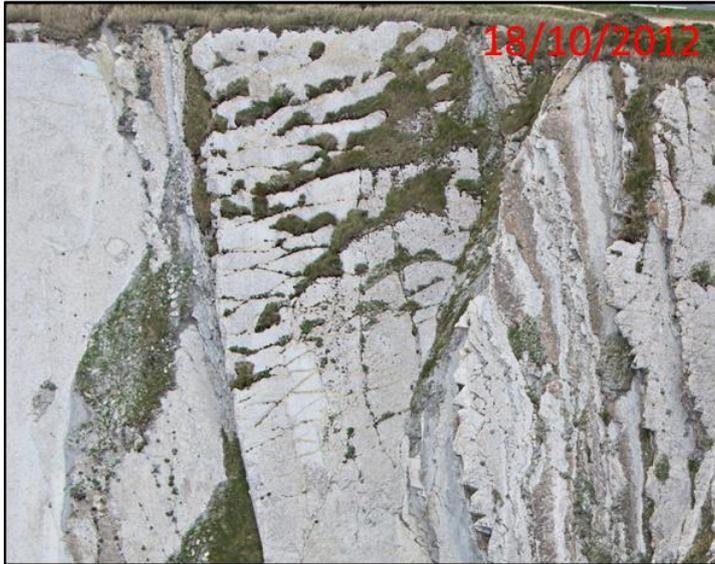
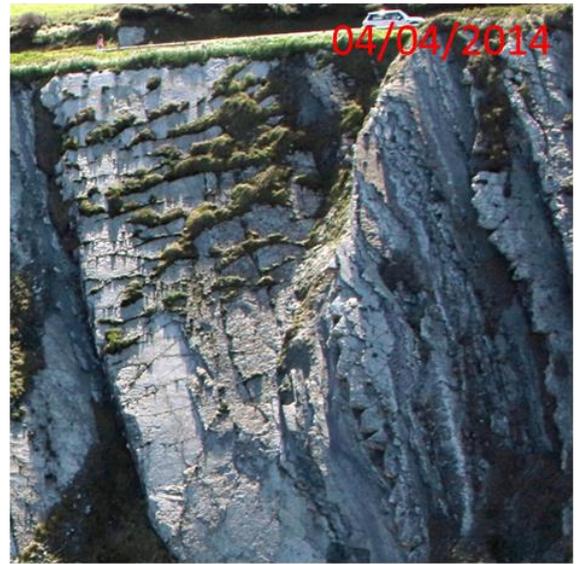
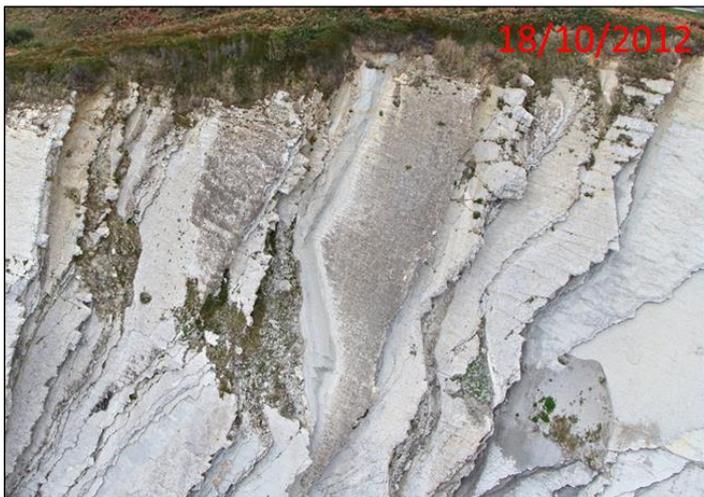
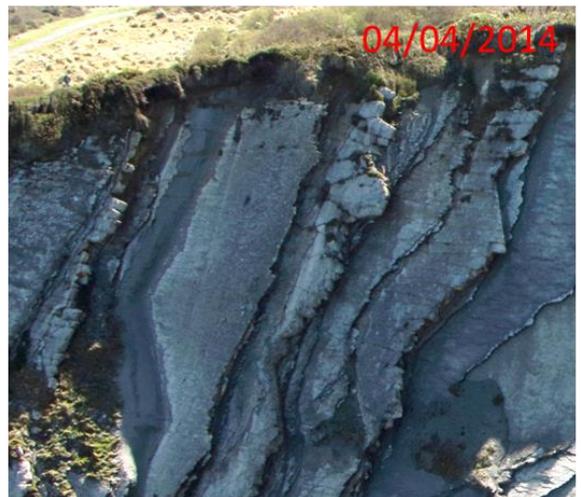
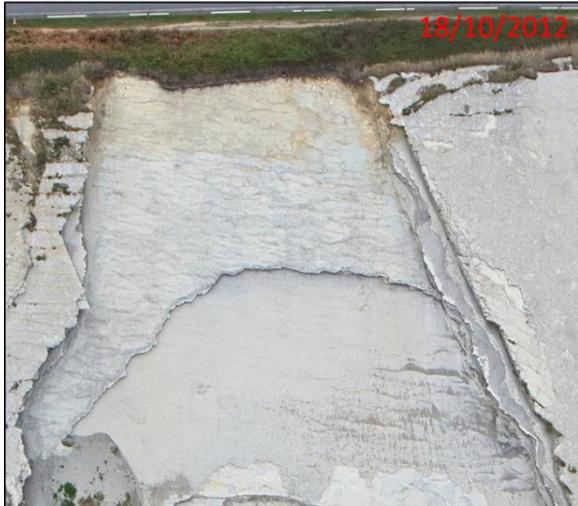
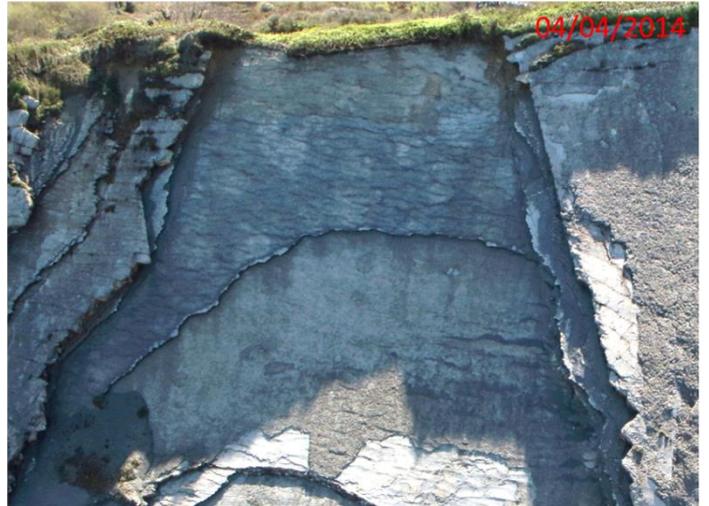
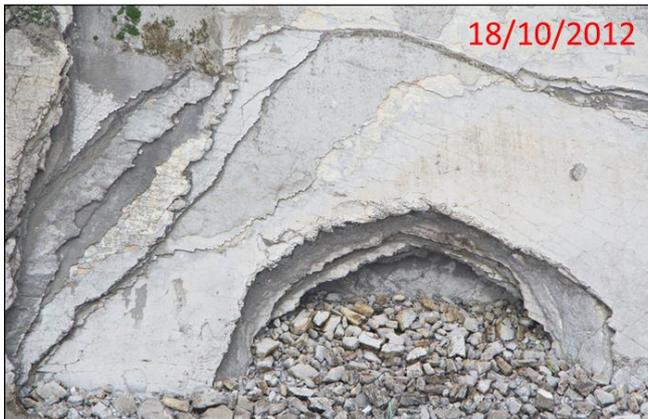
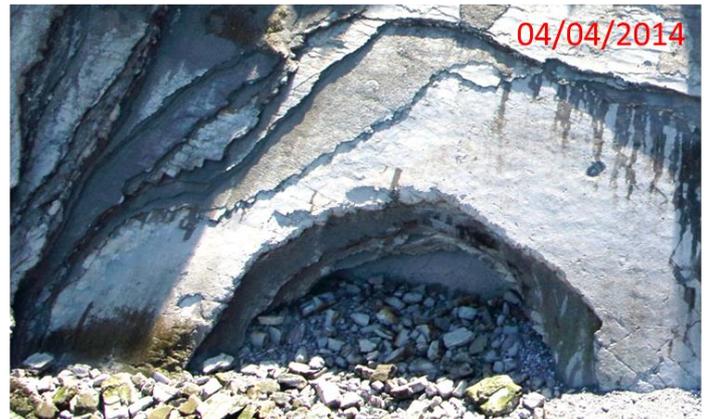
L'observation des photographies de 2012 et de 2014 (cf. figures 24 à 28) ne relève aucune évolution significative.

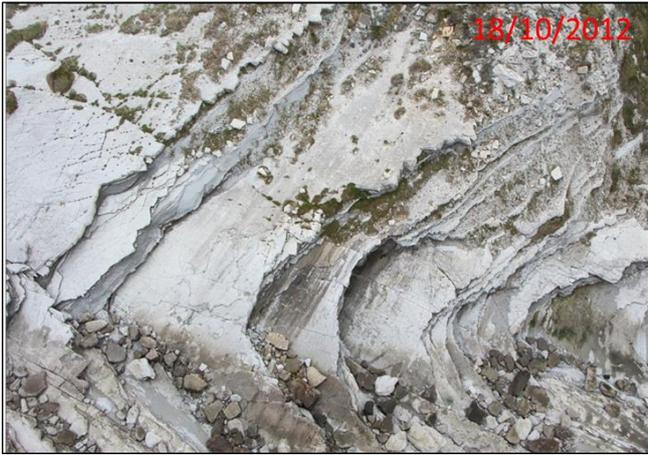
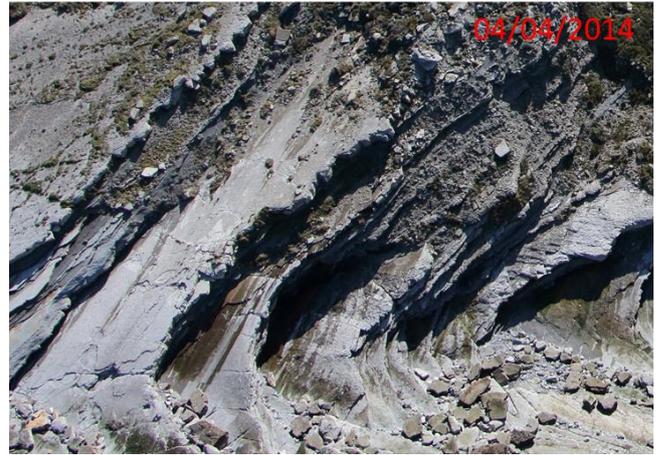
Figure 31 : Vue de détails de la zone 1 - Tronçon 12

- Zone 1 (cf. figure 31) : Aucune évolution notable entre les deux périodes considérées.
- Zone 2 (cf. figure 32) : Un éboulement d'échelle métrique affecte une des dalles en pied de falaise. Cet évènement de petite ampleur ne remet pas en cause, à court terme, la stabilité de la falaise.
- Zone 3 (cf. figure 33) : Aucune évolution notable entre les deux périodes considérées.

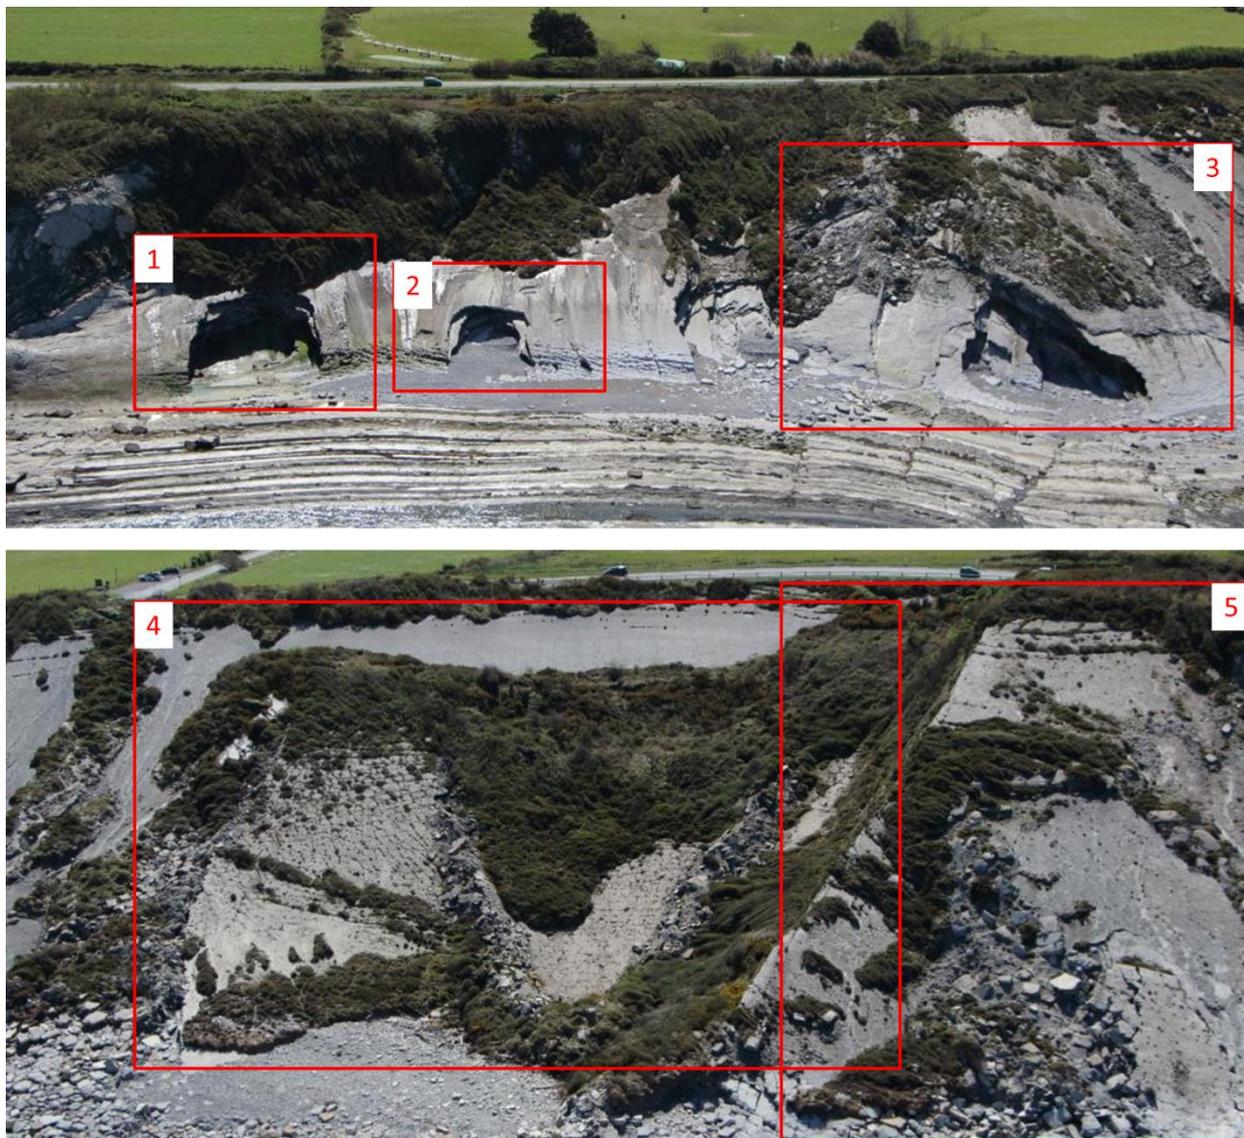
Figure 34 : Vue générale du tronçon 15 - Campagne du 04/04/2014 © Observatoire de la Côte Aquitaine

Le tronçon 15 comprend 5 zones d'intérêt. Les 3 premières correspondent à des sous-cavages marqués et de possibles effondrements de dalles en contrehaut de ces sous-cavages. Les 2 suivantes correspondent à des zones de glissements bancs sur bancs (cf. figure 34).

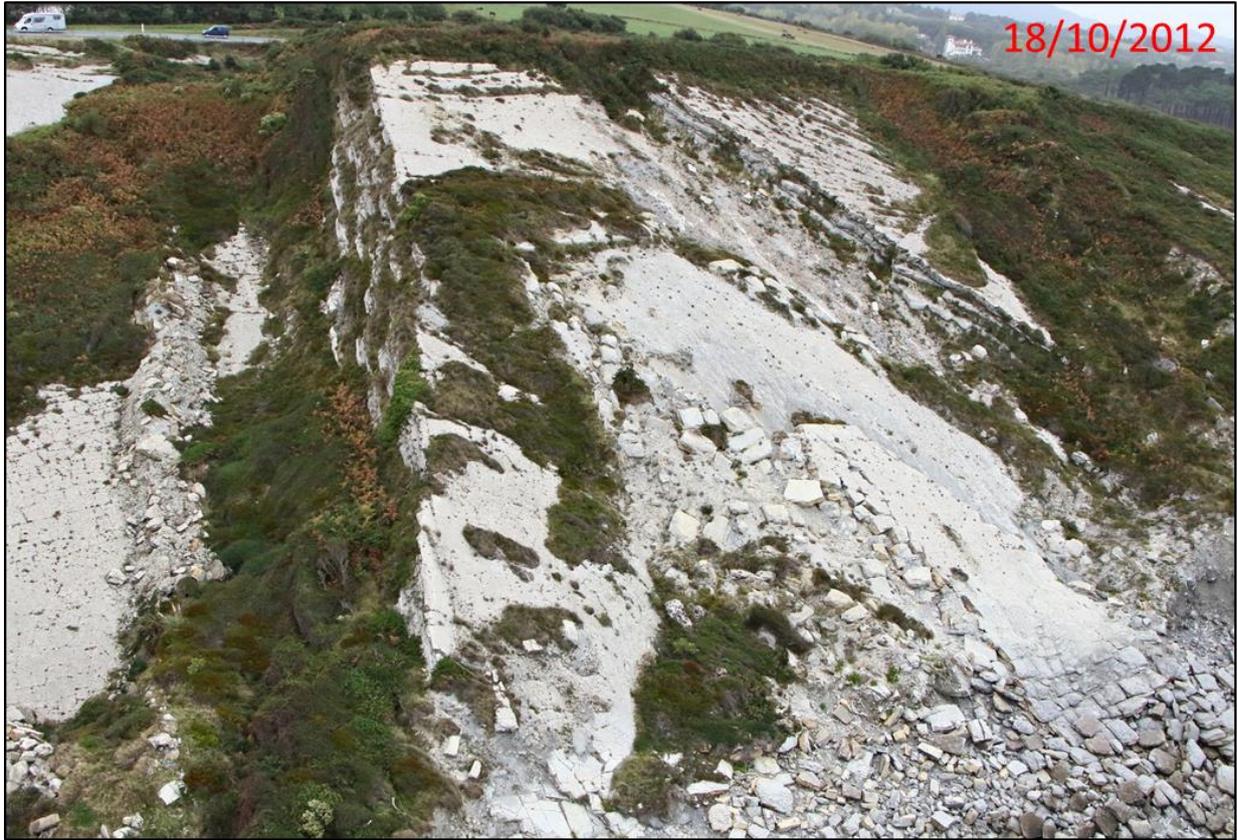
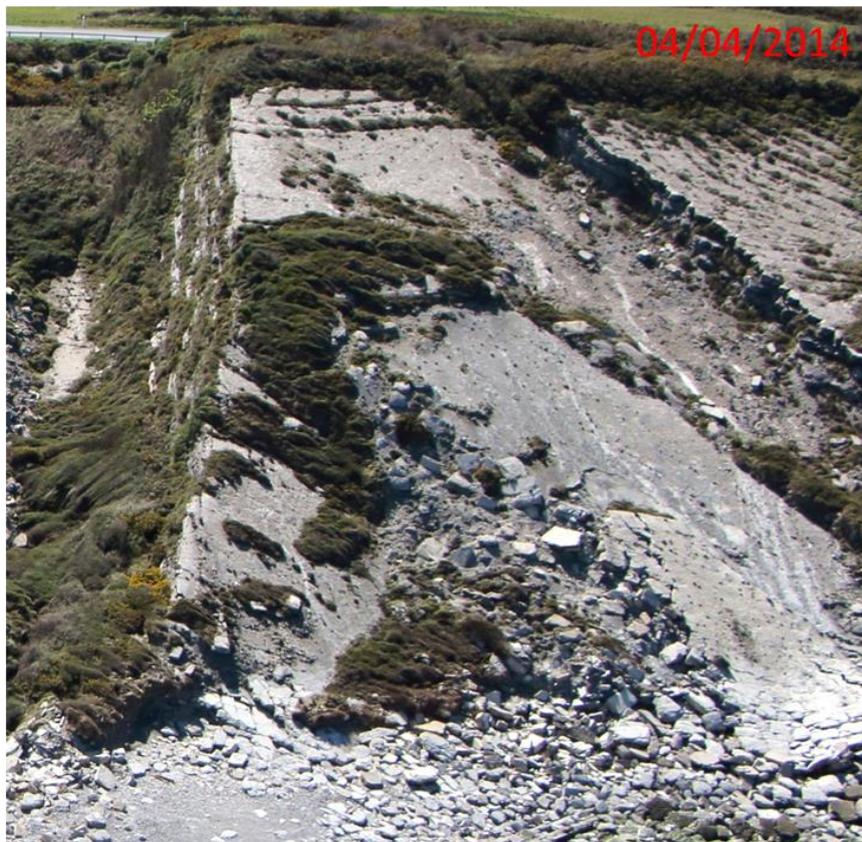
Figure 39 : Vue de détails de la zone 5 - tronçon 15

- Zone 1 (cf. figure 35) : Aucune évolution notable entre les deux séries de clichés ;
- Zone 2 (cf. figure 36) : L'analyse des deux séries de photographies met en avant un phénomène d'érosion du pied de falaise important (par action des vagues) de part et d'autre de la zone sous-cavée. Cette évolution ne met pas en péril, à court terme, la stabilité de la route en contrehaut ;
- Zone 3 (cf. figure 36) : Une seule petite évolution est notée sur la zone 3. Le sous-cavage s'est agrandi sur la droite de l'ouverture, par action mécanique des vagues. Cette évolution n'influence nullement, à ce stade, la stabilité de la falaise sus-jacente ;
- Zone 4 (cf. figure 37) : Aucune évolution notable entre les deux séries de clichés ;
- Zone 5 (cf. figure 38) : Aucune évolution notable entre les deux séries de clichés.

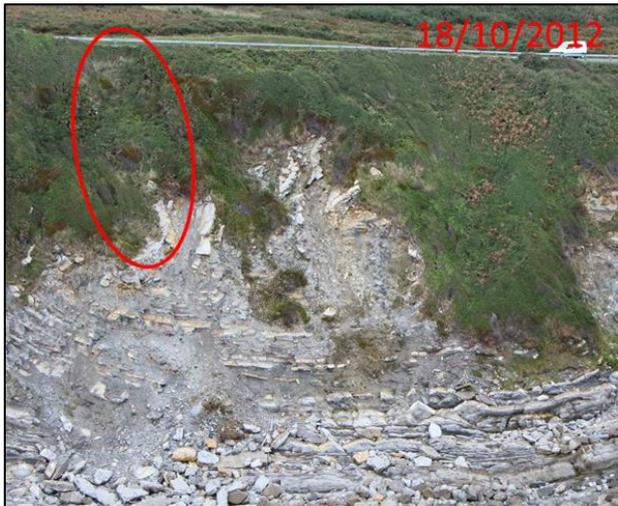
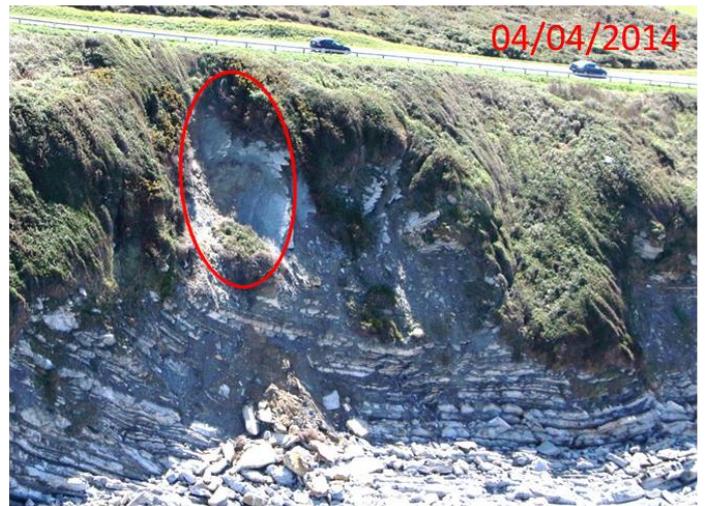
Figure 41 : Vue de détails du pan de falaise de la zone 1 - tronçon 17

- Zone 1 (cf. figure 40) : La présence d'un cône d'éboulis en pied de falaise lors du survol d'avril 2014 permet d'affirmer que la zone a été instable peu avant le survol. L'observation des différents jeux de clichés confirme que la loupe de glissement s'est élargie. Les terrains déstabilisés et effondrés sont de plus en plus proches de la chaussée, située très proche du sommet de falaise (limite de la loupe de glissement située à environ 1,5 à 2 mètres du sentier littoral). Une surveillance visuelle, depuis la tête de falaise, est à effectuer par le Conseil Général, à raison d'un passage tous les 15 jours, lors de la prochaine saison hivernale. Des passages complémentaires pourront être réalisés en cas d'épisodes pluvieux très importants.
- Zone 2 (cf. figure 41) : Aucune évolution significative n'est notée entre les deux séries de clichés.

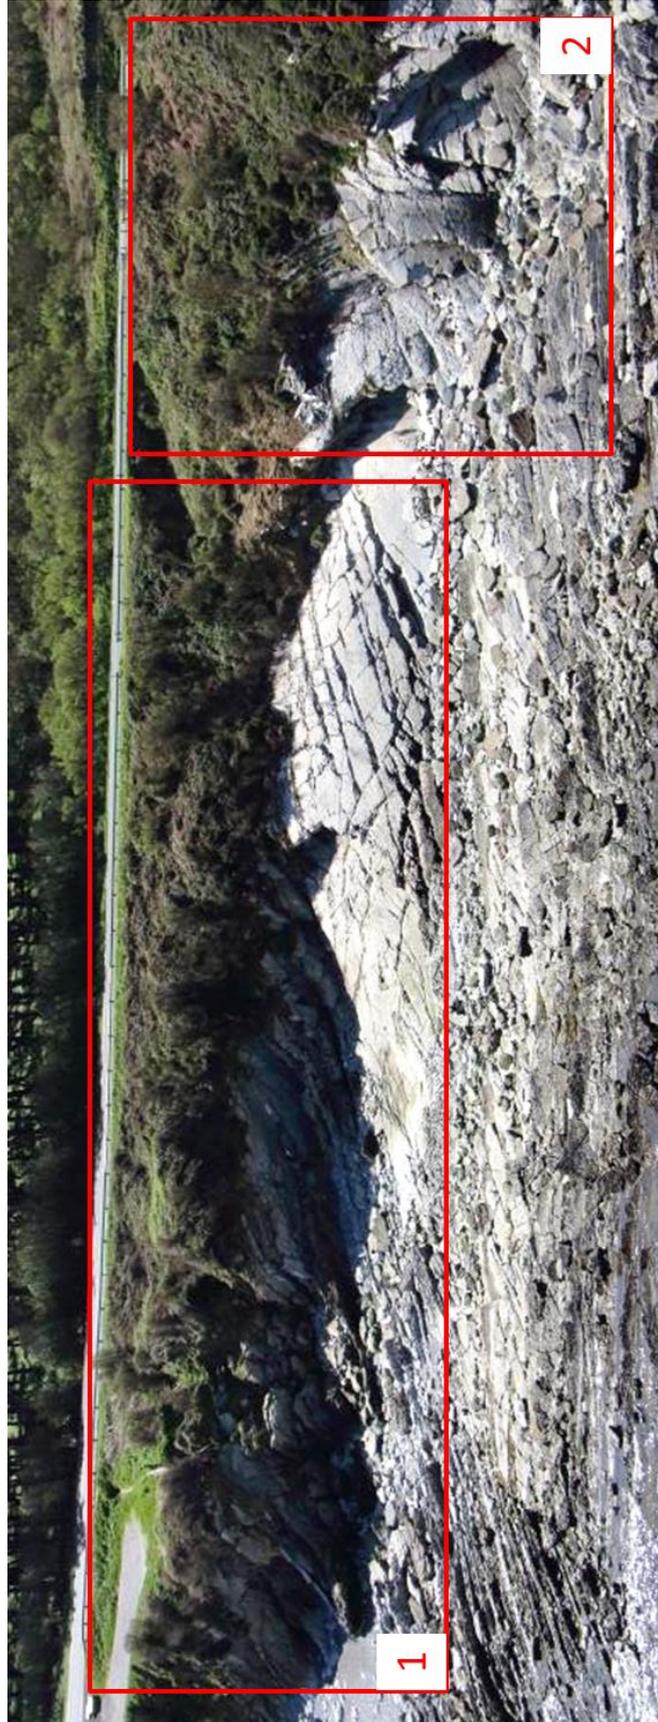
Figure 44 : Vue générale du tronçon 19 - Campagne du 04/04/2014 © Observatoire de la Côte Aquitaine

L'observation des photographies de 2012 et de 2014 (cf. figures 44 et 45) ne permet pas de mettre en avant des zones présentant des évolutions significatives.

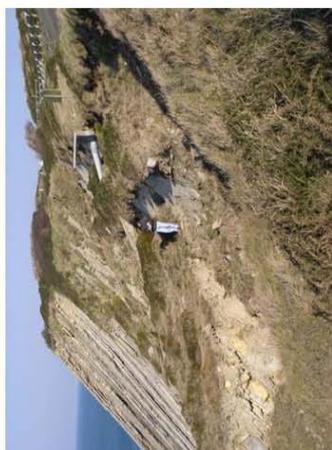
Zone glissée, sommet de falaise, 2002

Evolution significative en sommet de falaise entre 2002 et 2009

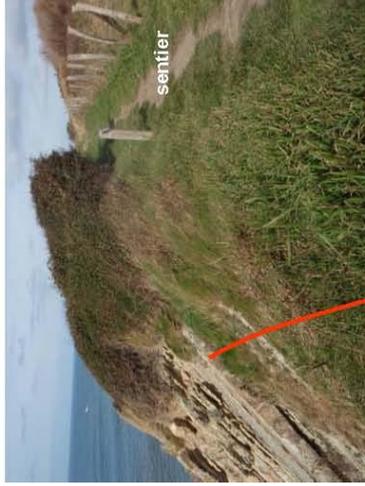
- Glissements bancs sur bancs.
- En début de tronçon, le sentier du littoral passe à 2 m de la bordure de falaise dans une zone faillée (forte altération). Il est recommandé de décaler le sentier vers l'intérieur. Un glissement dans ce secteur atteindra le sentier (cf photos ci-contre).

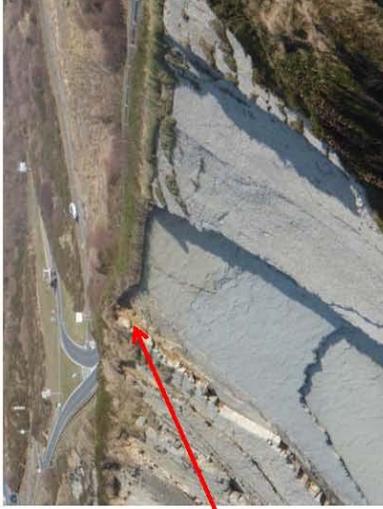
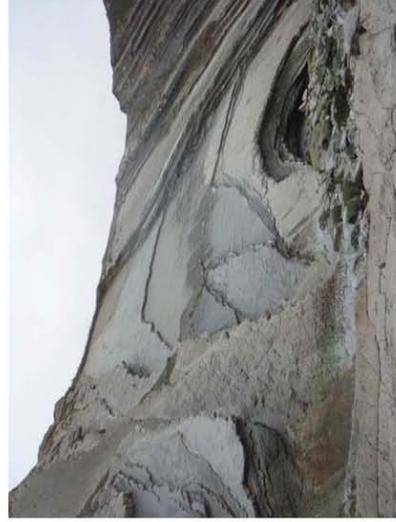
Décollement récent de bancs de calcaire en sommet de falaise qui se détachent le long des diaclases.

Route très proche de la bordure de la falaise, désordres récents de faible ampleur observés en sommet de falaise, zone de faiblesse avec un sous-cavage en pied

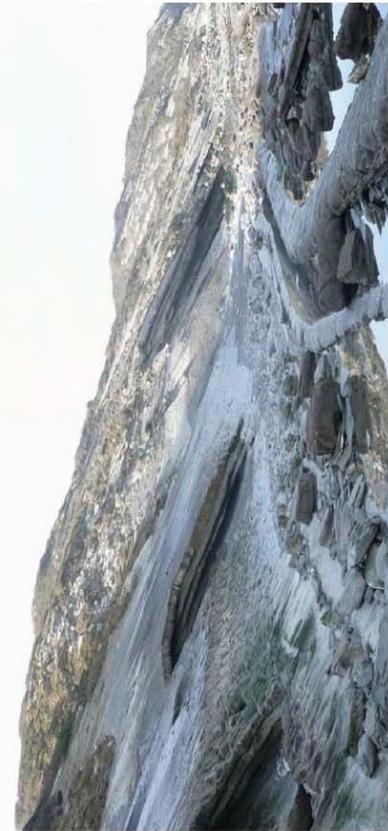
Début du tronçon 15, présence de 2 sous-cavages

Charnière du pli d'ordre 1, soulèvement des bancs supérieurs glissés

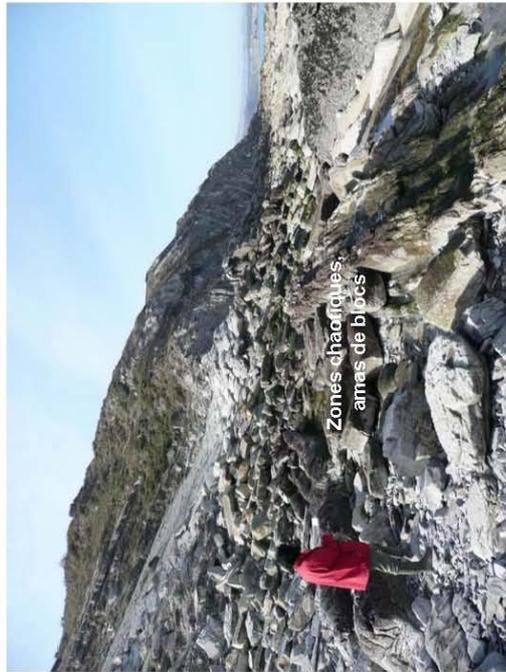
Zones charnières, amas de blocs

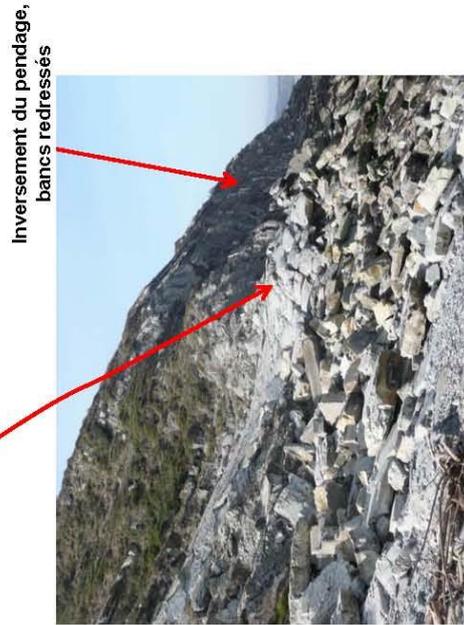
Inversement du pendage, bancs redressés

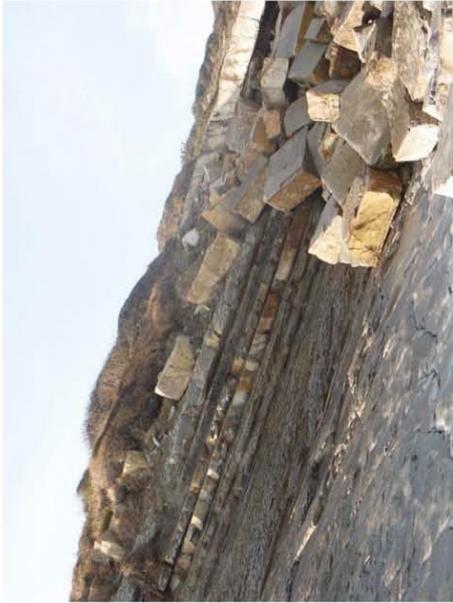
Glissements des bancs découpés en blocs selon les diagraphes

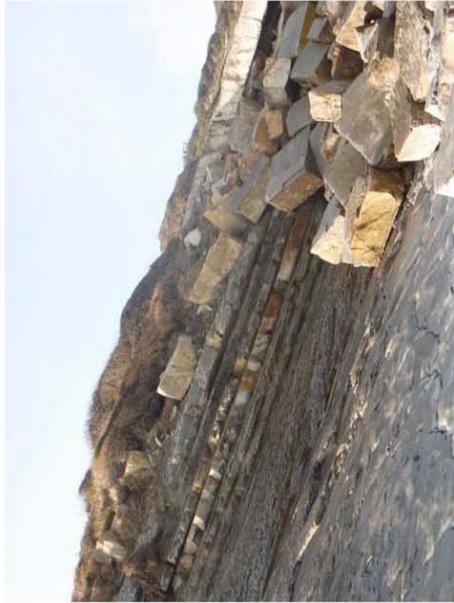
Glissements des bancs découpés en blocs selon les diaclases

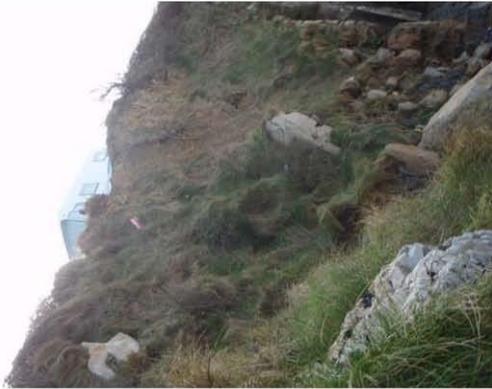
Photo 1

- Glissement superficiel au droit du parking (photo 1)
- Glissement banc sur banc en décembre 2008 ayant détruit le sentier du littoral longeant la route (photo 2)

Route très proche de la bordure de la falaise, désordres récents. Travaux de confortement nécessaires afin de préserver et sécuriser la route.
