Rapport d'expertise :

Effondrement du Luc (Var) du 8 octobre 2014 en amont de la D433

BRGM/RP-64040-FR
Novembre, 2014

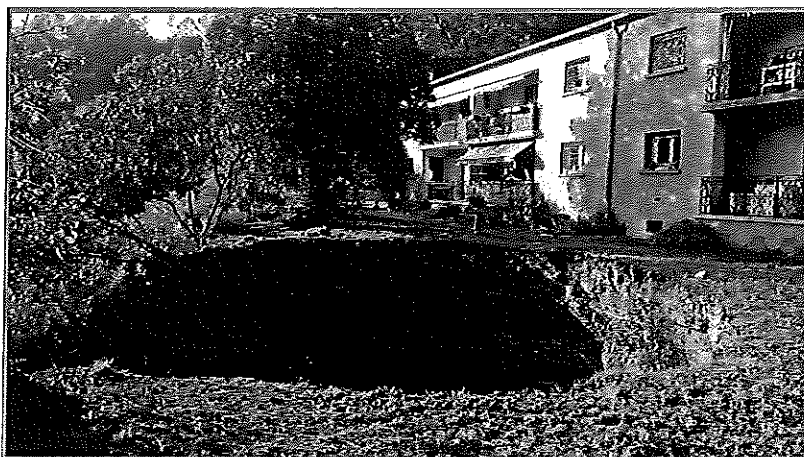
1.1. Remarque :

L'effondrement s'est produit dans le Sud de la parcelle, où il affecte la zone plane engazonnée ainsi que la tête du talus dominant la route (cf. coupe en annexes).

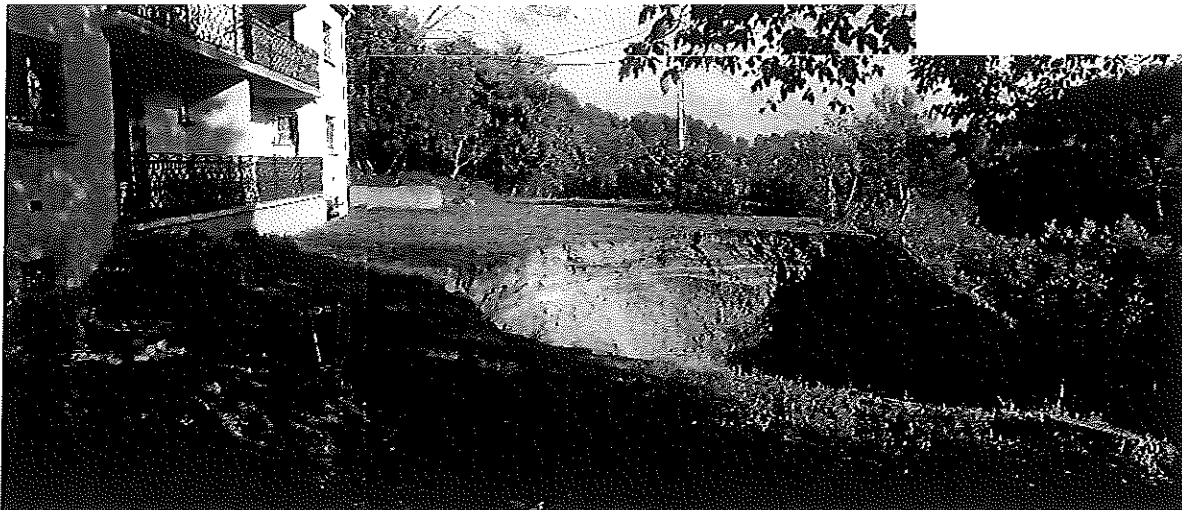
2) Caractéristique du fontis : cf. schéma en annexes

Le 09/10/14, le fontis présente une forme sensiblement elliptique en surface, mesurant 16 m et 18 m, respectivement parallèlement et perpendiculairement au bâtiment.

Cela correspond à une emprise au sol de l'ordre de 230 m².

Au plus près, le bord du trou se situe à 5 m de la façade.

Les parois présentent divers aspects :

- vertical, jusqu'à 1 à 2 m de profondeur
- en encorbellement "sphérique", jusqu'à 6 à 8 m de profondeur
- incliné de 60 à 90° sur l'horizontale, jusqu'à 25 m de profondeur.
