# Évaluation technique du bien-fondé de la prescription du PPR Cavités sur la commune de Loudun (86)

## Inventaire des cavités souterraines dans la commune de Loudun

BRGM/RP-64832-FR

juin 2015

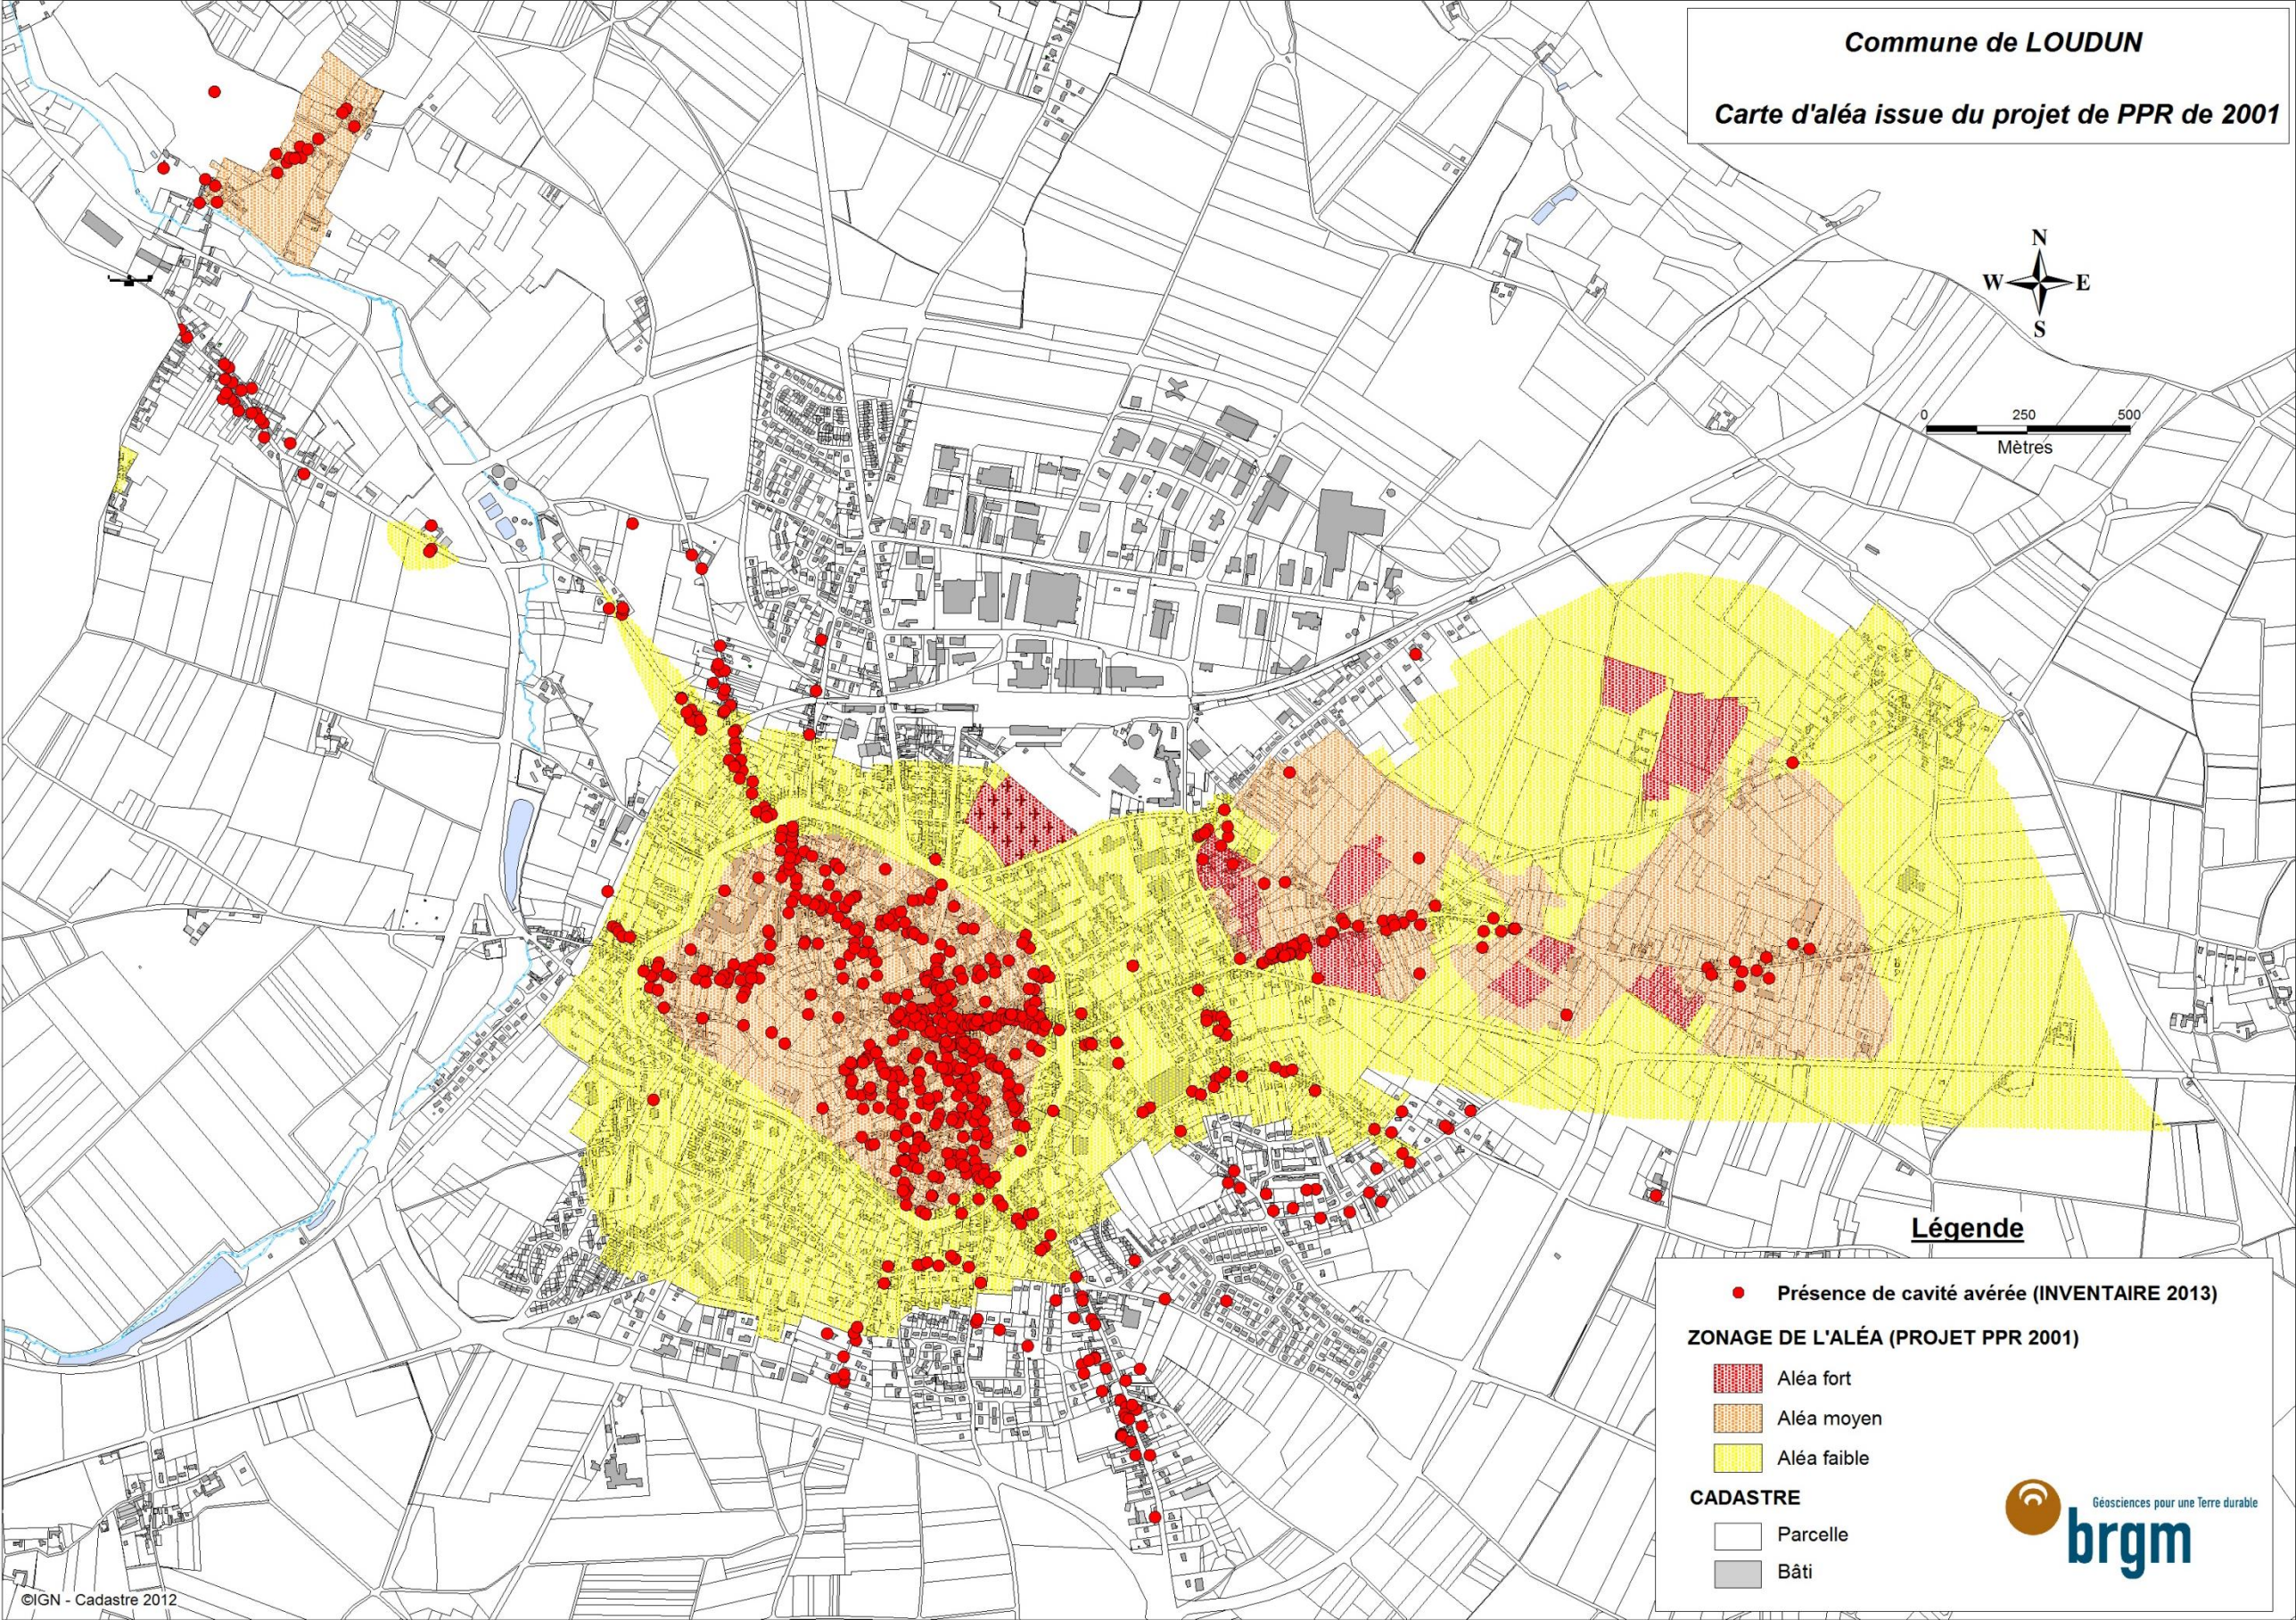
Illustration 6 - Superposition des cavités inventoriées en 2013 sur la carte d'aléa issue du projet de PPR de 2001

Les secteurs répertoriés avec présence de cavités ne sont pas les mêmes que ceux de la version de 1989, ils se sont étendus comme le montre la carte de l'illustration 6 où est reproduit le zonage de l'aléa de 2001. Les éléments recueillis dans le cadre de la présente étude ont été ajoutés au zonage de 2001 à titre d'information. On note ainsi qu'en 2001, les cavités du centre-ville et celles du secteur des Grandes Caves à l'est ont été complétées par des cavités présentes dans les lieux-dits « Niré-le-Dolent et « la Québrie » à l'ouest du territoire de la commune. Le secteur du « Velors » à l'est a également été ajouté notamment en raison du phénomène de retrait-gonflement des argiles qui s'y manifeste.

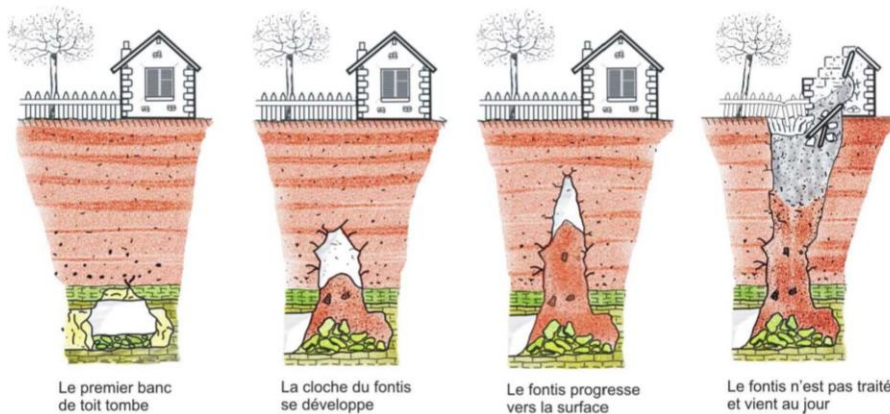
Le premier banc  
de toit tombe

La cloche du fontis  
se développe
