Rapport d'expertise :

Glissement de terrain sur le littoral, le 23 mars 2016 à Saint-Quay-Portrieux (22) : Avis du BRGM

BRGM/RP-65826-FR
Avril, 2016

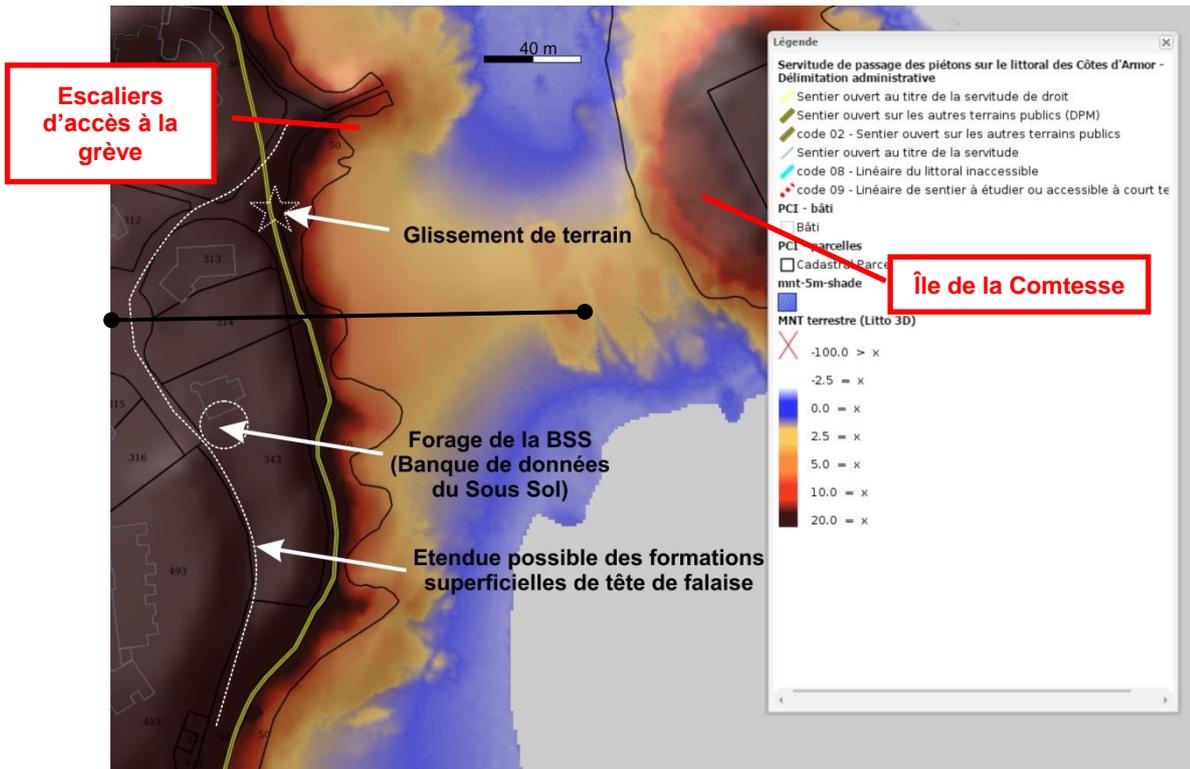
Cette formation géologique superficielle semble venir sceller une falaise morte (trait blanc pointillé de l'illustration 5) et reposer sur les roches magmatiques basiques (diorites et gabbros de Saint-Quay-Portrieux) altérées (illustration 4). La géologie de la falaise au sud des escaliers serait donc plus complexe que ce qu'il était possible de trouver dans les différentes études réalisées sur le secteur et citées dans le paragraphe 1, et serait la superposition de deux formations superficielles meubles, l'une allochtone (les dépôts de pente) reposant sur une autre autochtone (les altérites).

Du point de vue morphologique, ces dépôts de pente forment une falaise orientée vers l'Est, d'une hauteur d'environ 15/20 m, avec des pentes de 60 à 90° (Illustration 5).

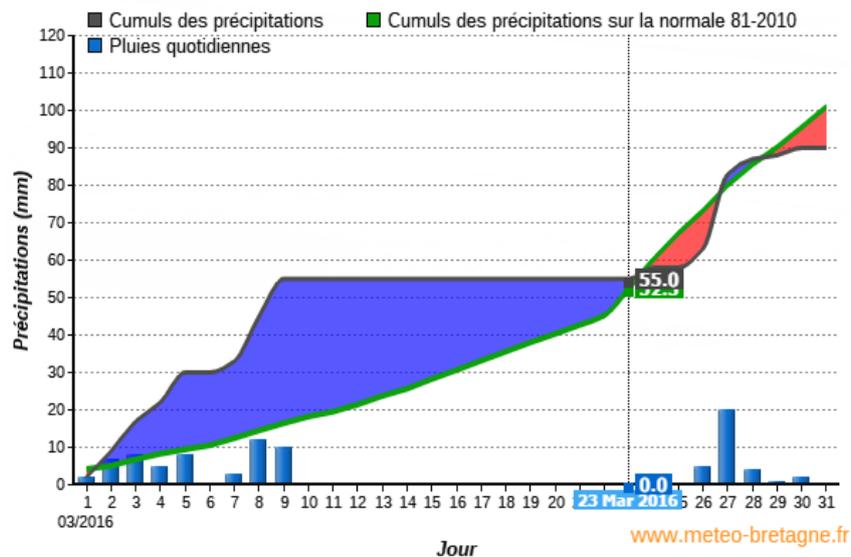
Illustration 15 – Pluies quotidiennes et cumuls des précipitations sur la période 1981-2010 pour la station météo de Trémuson – Saint-Brieuc-Armor pour mars 2016 (www.bretagne-meteo.fr)

Les données météorologiques disponibles sur la période de l'évènement, ne montrent pas cependant d'évènement pluvieux important pour la période du 23 mars 2016 pouvant constituer un second facteur de déclenchement (Illustration 15), mais en revanche, l'évènement se produit à la fin d'une période de cumuls des précipitations assez importantes.

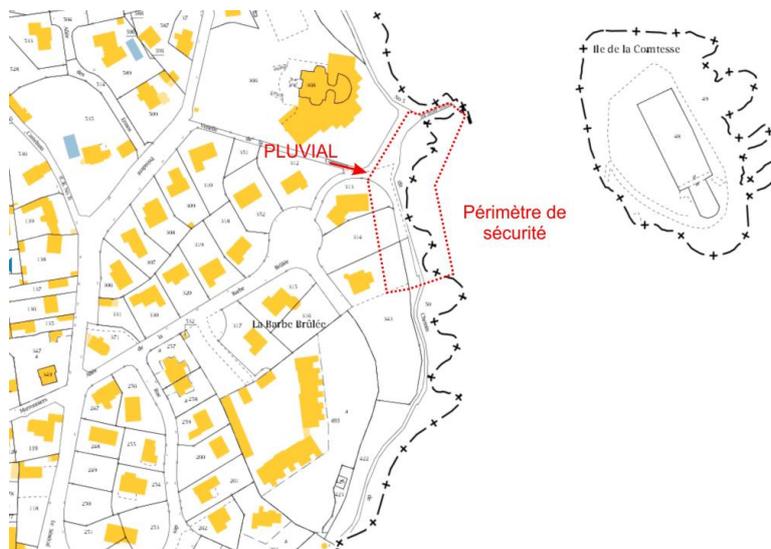
Enfin une des premières investigations pourraient être de faire une auscultation vidéo au niveau d'un pluvial (FIG 3) afin de vérifier s'il n'entretient pas l'activité du glissement et pourrait ainsi constituer un second facteur déclenchant.

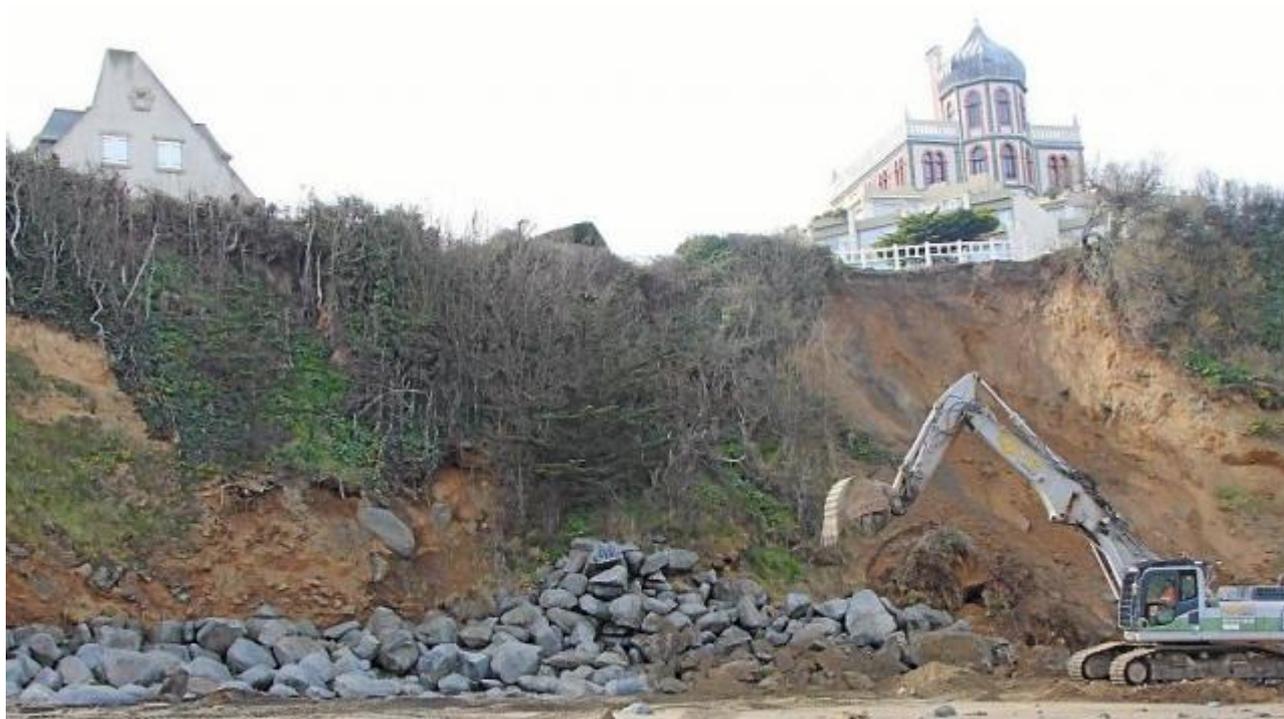
Plage de la Comtesse, la falaise s'effondre en dessous de l'hôtel Ker Moor. Pour le moment, seul le sentier côtier est menacé, pas les habitations, ni l'hôtel.

D'en bas, c'est spectaculaire. Mais d'en haut, encore plus : la faille s'agrandit de plusieurs centimètres par jour. La falaise, minée par la pluie, est en train de glisser, inexorablement.

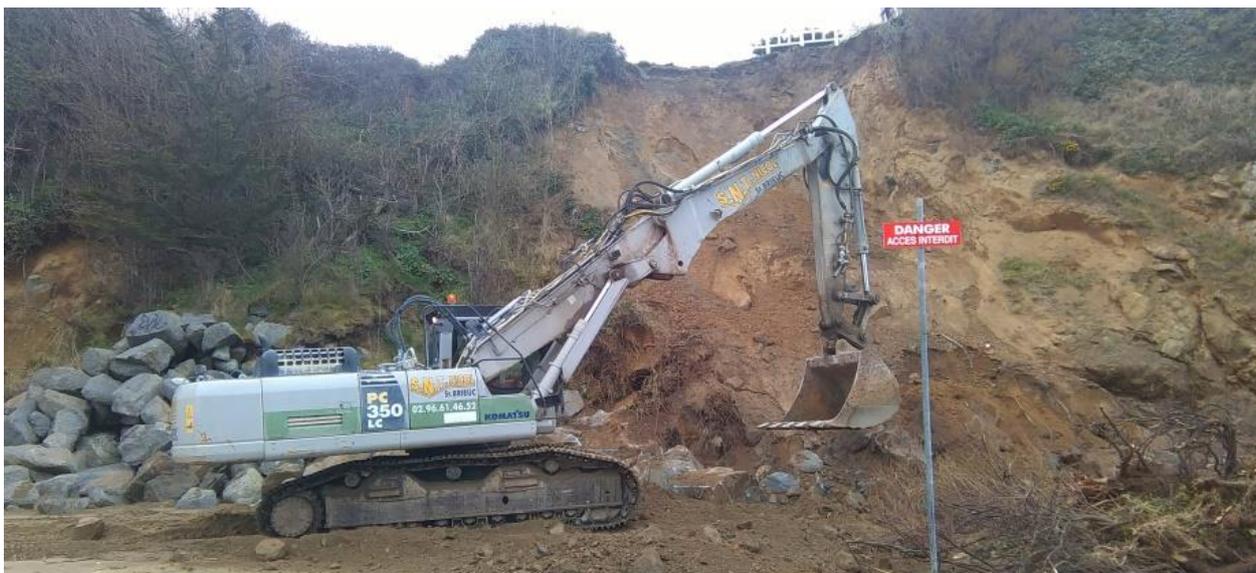
En quelques jours le secteur du GR34 à l'aplomb de la plage de la Comtesse a largement souffert. Un phénomène lié aux diverses intempéries de ces dernières semaines.

Dans un premier temps, les lieux ont été balisés et sécurisés (voir article [ici](#)). Depuis hier après-midi, mandatée par la mairie, la société Nicol a dégagé les éléments instables avant de procéder à un nouvel enrochement en pied de falaise.

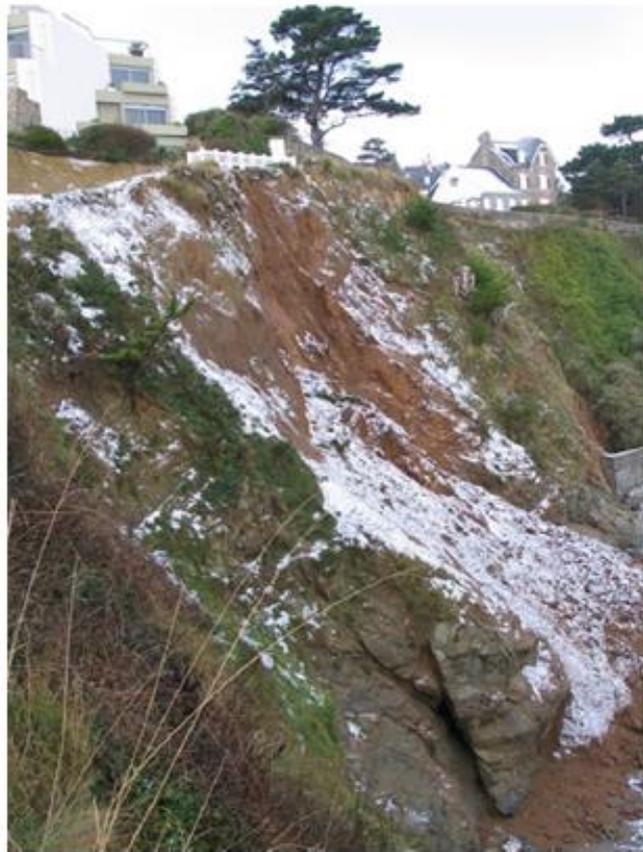
L'accès au GR 34 est désormais interdit à la promenade entre la stèle du Viking et le sémaphore. Un secteur rendu dangereux par l'effondrement d'un pan de falaise à hauteur de l'hôtel Ker Moor. Un éboulement provoqué par les fortes pluies suivies de la période de gel actuelle. Les services techniques municipaux l'ont constaté immédiatement. Un périmètre de sécurité a été mis en place et la circulation interdite jusqu'à nouvel ordre, selon un arrêté municipal déjà en vigueur. Et cela en attendant des travaux de confortement sur un sentier de randonnée exposé à une érosion permanente.
