# Rapport d'expertise :

## Contexte hydrogéologique du bassin de la Retrève : bilan de l'inondation de début juin 2016

BRGM/RP-66019-FR

Localisation géographique du sujet de l'expertise : Gidy (45)

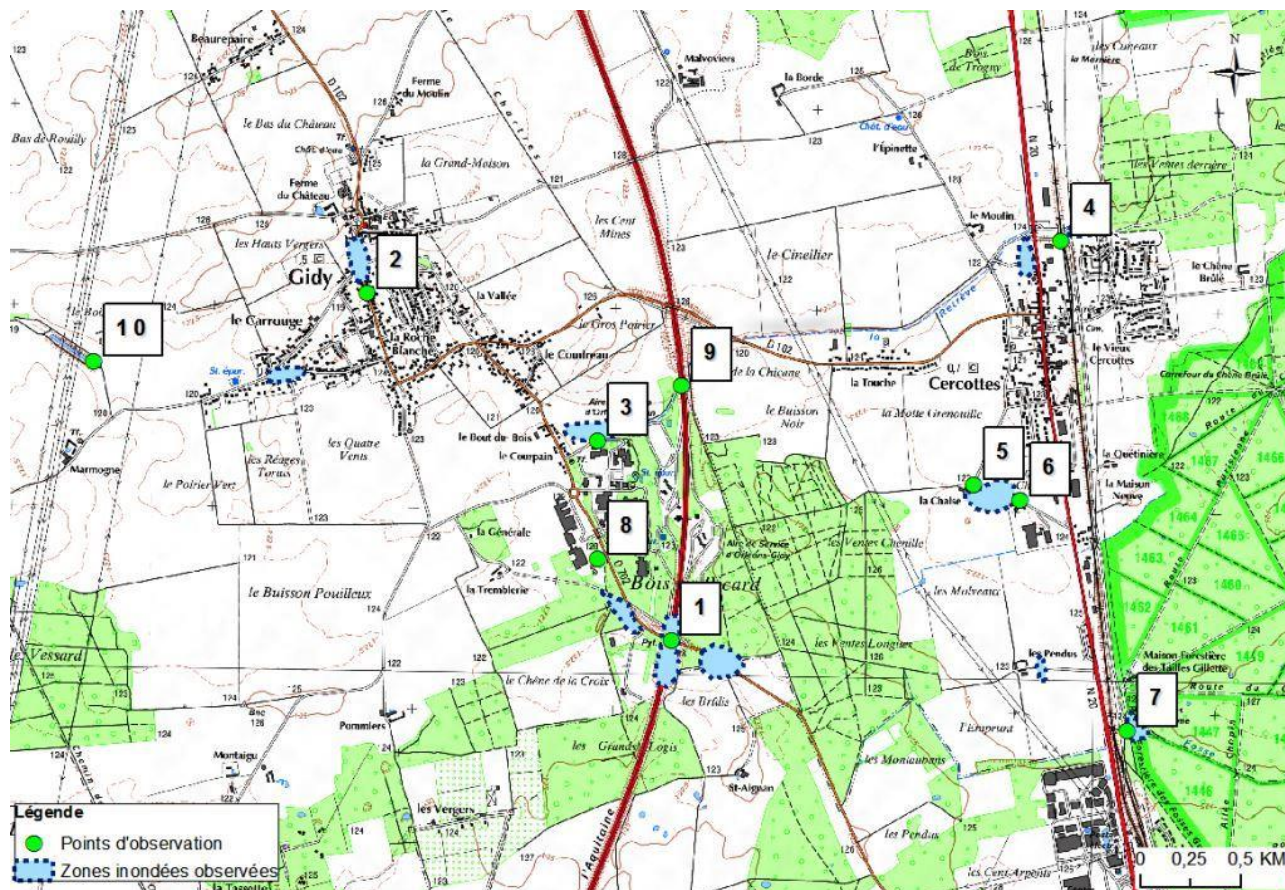
Illustration 4 - Localisation des zones inondées observées le 01/06/2016 et points d'observation (NB : l'étendue réelle des secteurs ayant été inondés est en fait bien plus importante).

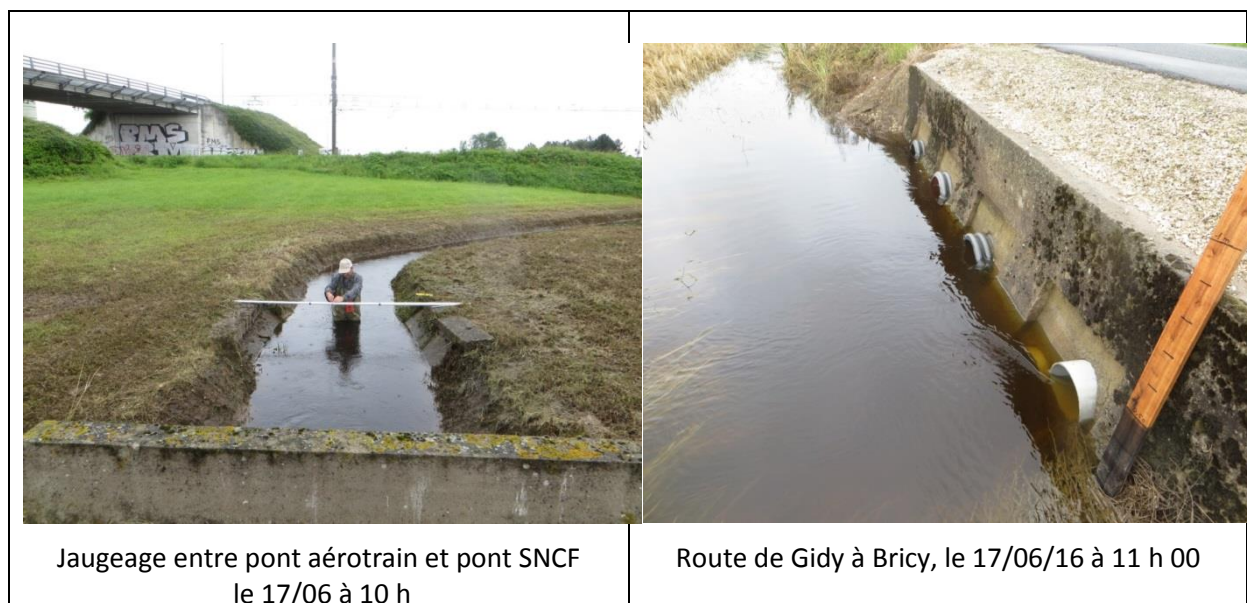
Illustration 18 - Photos prises aux points de mesure du débit de la Retrève (BRGM, 17/06/16).

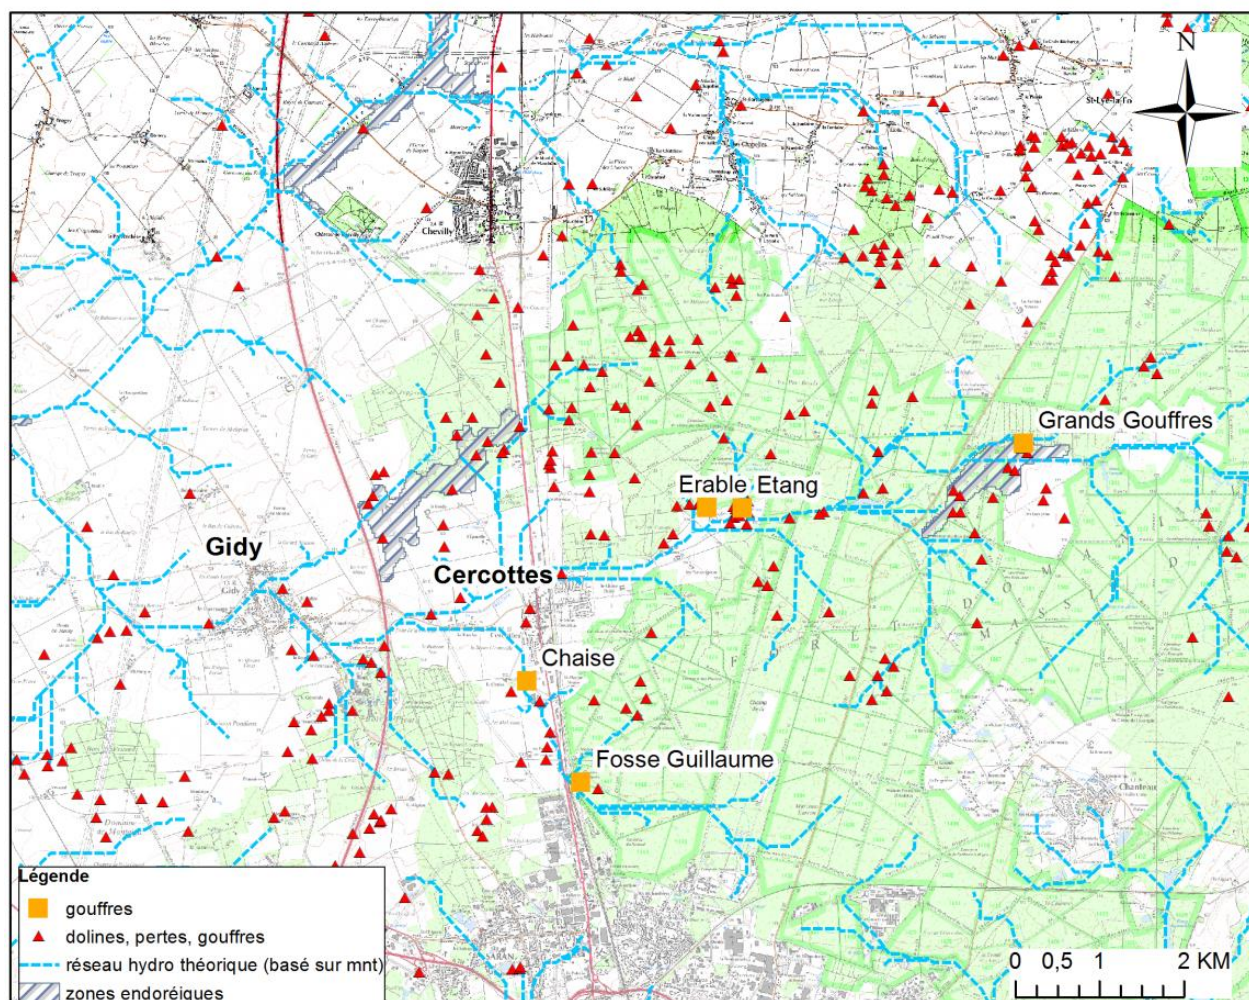
| Nom | Date | État | Remarque | Source observation |
|---|---|---|---|---|
| <b>Grands Gouffres</b> | 1 au 5/6/2016 | saturé | prob. encore saturé >5/6 | com. M. Peter (BRGM) |

Illustration 20 - Tableau résumant les observations des conditions d'infiltration des gouffres observés.

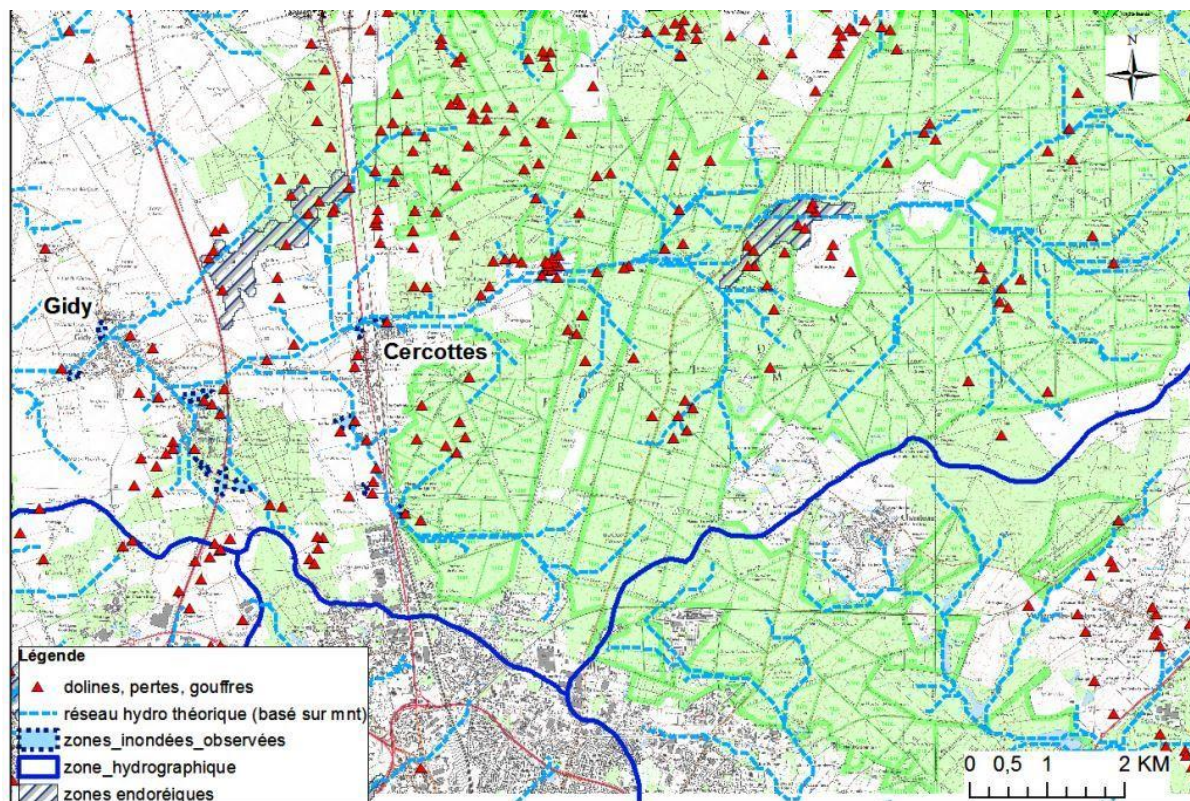
Le phénomène d'inondation constaté à Cercottes et Gidy s'explique par le cumul de précipitations exceptionnel (120 mm entre le 29 mai et le 1<sup>er</sup> juin 2016), ainsi que par la grande surface du bassin versant hydrographique de la Retrève (cf. illustration 21) où les sols et le sous-sol étaient déjà saturés en eau par les précipitations abondantes du mois de mai 2016.

Illustration 21 - Carte représentant un réseau hydrographique théorique basé sur le MNT<sup>7</sup>, ainsi que les indices karstiques répertoriés dans la base de données Cavités (fond IGN).

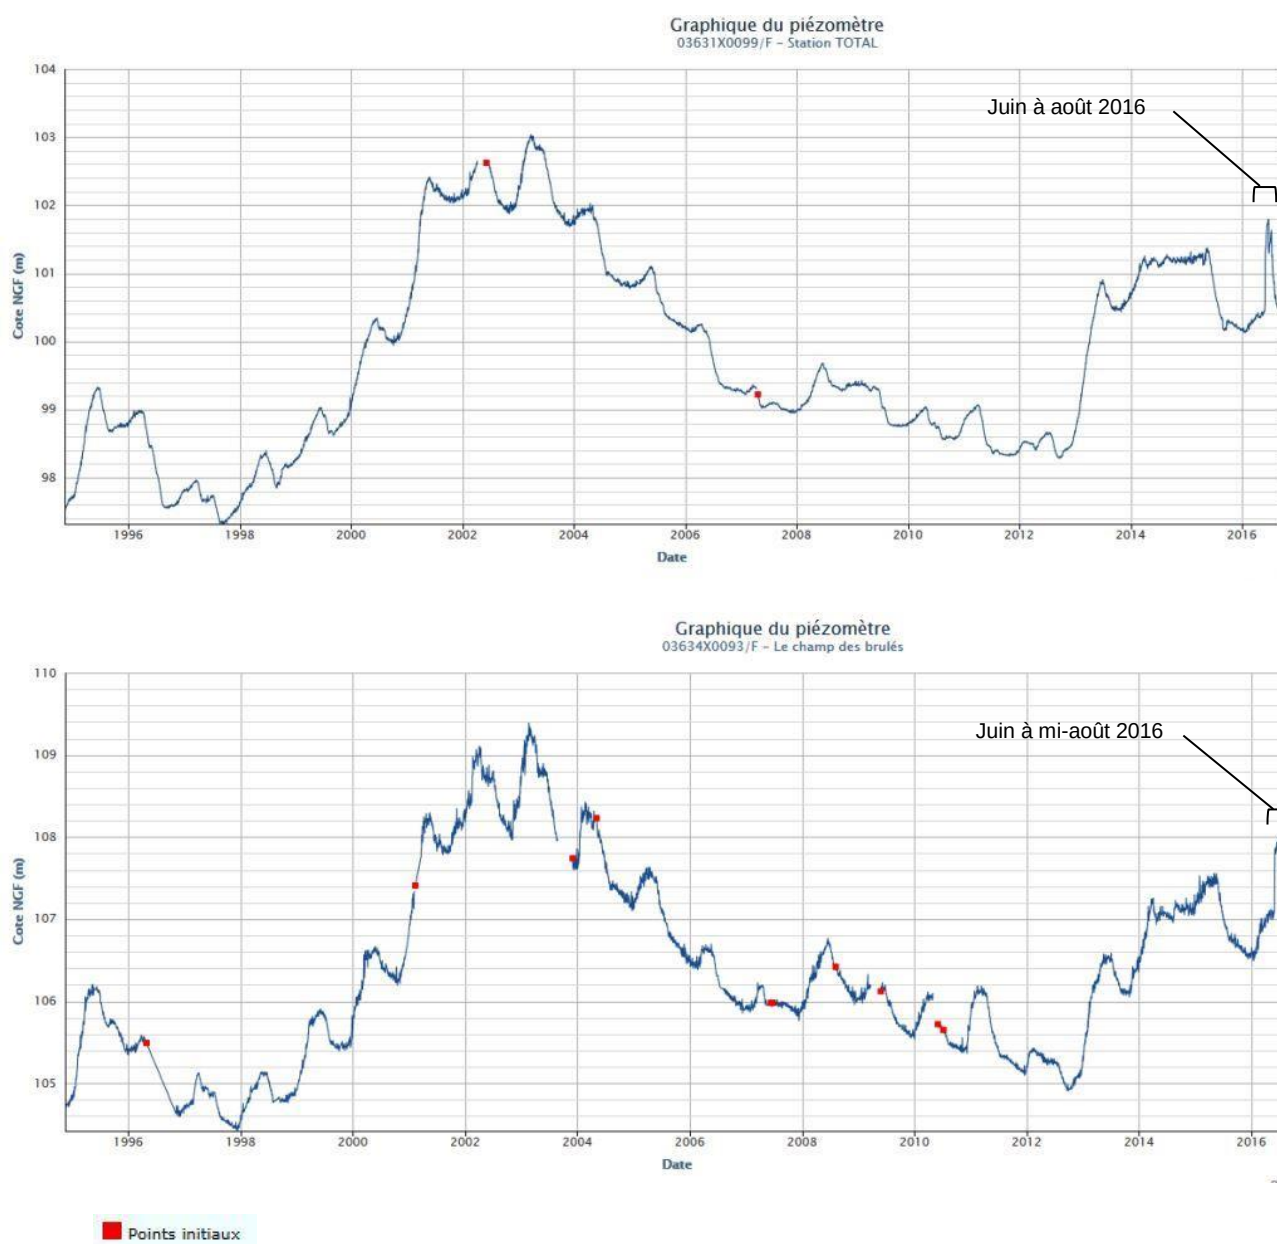
Le niveau de la nappe se situait à environ 19 m de profondeur le 01/06/16, ce qui montre bien que **l'inondation ne résulte pas d'un phénomène de remontée de nappe**. Pour information, les chroniques piézométriques de Gidy et Trainou, fournies par la DREAL Centre-Val de Loire, sont présentées en annexe 4.

### Chroniques piézométriques présentant l'évolution du niveau de la nappe de Beauce à Gidy (n° 03631X009/F) et à Trainou (n° 03634X0093/F)
