Rapport d'expertise :

Glissement de versant non stabilisé de Soulce-Cernay, initié en février 2016, au lieu-dit La Roche aux Morts (25)

BRGM/RP-66120-FR
août 2016

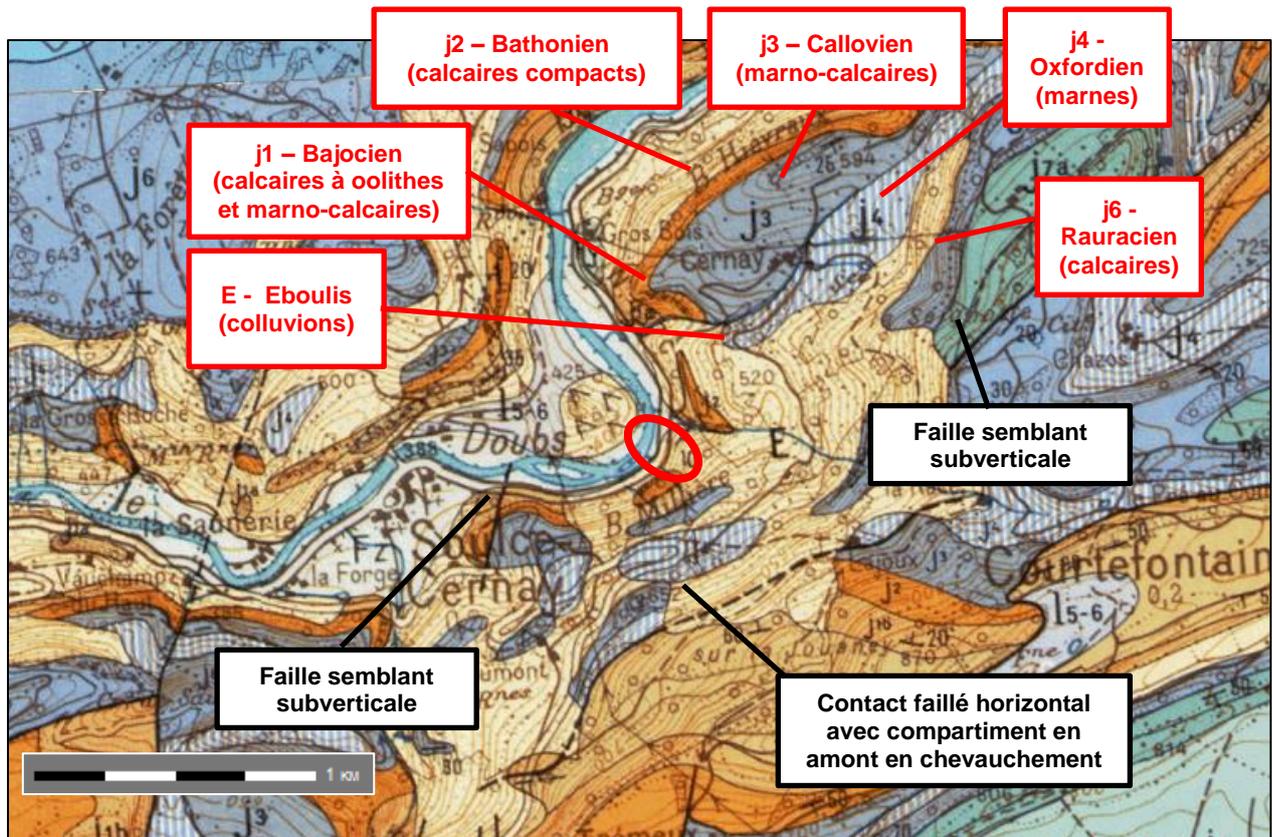
Illustration 3 – Extrait de la carte géologique BRGM 1/50 000 (<http://infoterre.brgm.fr>) et localisation du site

D'après la carte géologique au 1/50 000 de Damprichard n°505 du BRGM (Illustration 3), la zone de bas de versant boisée en rive sud (gauche) du Doubs affectée par le glissement est située sur le faisceau du Doubs de direction SSW-NNE, marqué de nombreuses failles. Le glissement a lieu dans les horizons géologiques marno-calcaires du Jurassique moyen (Dogger), allant du Bajocien (J₁) à l'Oxfordien (J₄), très largement recouverts par des éboulis de versant (colluvions E). Ces colluvions se retrouvent aussi sur la rive nord opposée au lieu-dit la Motte sous forme d'une butte isolée circulaire de matériaux glissés, haute de près de 83 m au-dessus du niveau de la rivière : cette butte résiduelle témoigne vraisemblablement d'un glissement passé de grande ampleur à une période glaciaire ou post glaciaire (avec probablement obstruction de la vallée jusqu'à rupture de l'embâcle).

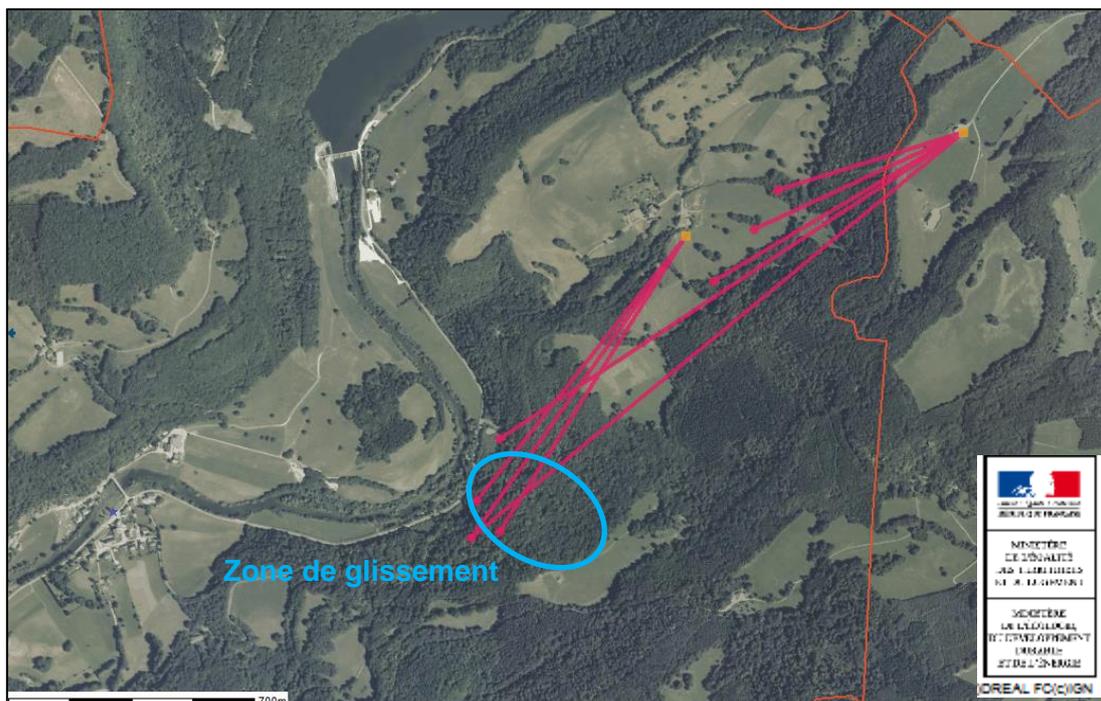
Illustration 4: Inventaire régional des traçages positifs (DREAL FRC)

La vallée encaissée du Doubs draine les formations perméables qu'elle entaille et entraîne l'apparition de nombreuses sources. Les horizons calcaires du Bathonien et du Bajocien sont le siège de puissantes formations aquifères, qui, à la faveur notamment d'une fissuration prononcée et de leur karstification, confèrent un régime de circulations d'écoulements plus rapides de type karstique. Des opérations de traçage réalisées sur diverses pertes du versant en amont ont confirmé l'importance de ces réseaux karstiques qui concernent tout particulièrement la zone actuelle du glissement et ses émergences (en connexion avérée avec les pertes tracées) (Illustration 4).

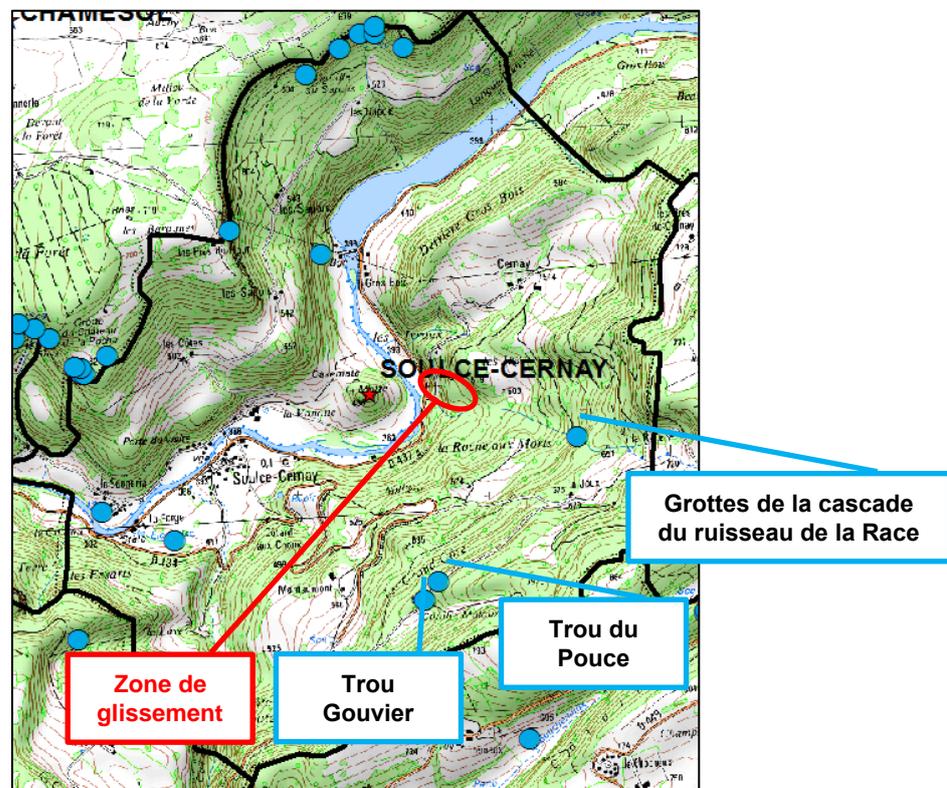
Illustration 5: Cavités répertoriées dans les Inventaires Spéléologiques du Doubs (points bleus), pour la commune de Soulce-Cernay (périmètre de la commune en noir)

D'après les Inventaires Spéléologiques du Doubs (Tomes 4 et 5), un total de 14 cavités a été recensé sur la commune, mais peu à proximité de la zone de glissement (Illustration 5). Parmi ces 14 cavités, 4 cavités sont signalés dans la même zone de versant en rive gauche, mais assez éloignés (680 à 800 m de distance à vol d'oiseau, en planimétrie) :

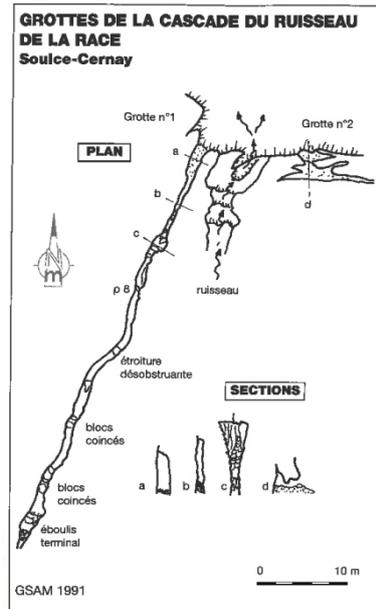
Illustration 6: levés des grottes de la cascade du ruisseau de la Race (inventaire spéléologique du Doubs, d'après éléments fournis par la DDT du Doubs)

- à 690 m à l'est de la zone de glissement, les grottes n°1 et n°2 de la cascade du ruisseau de la Race, qui se développent sur respectivement 60 m et 10 m dans le versant au sein d'horizons marno-calcaires d'âge callovien (illustration 6). ;
- entre 680 et 800 m au sud en net amont (Z proche de 620 et 700 m NGF), deux petites cavités au sein des calcaires du Bajocien inférieur (J1a) du compartiment supérieur chevauchant en tête de versant, dite l'une Trou du Pouce et l'autre Trou du Gouvier. Il s'agit de cavités de développement modéré sinon faible (respectivement 21 m puis 7m pour des profondeurs d'au plus 5 à 6 m).

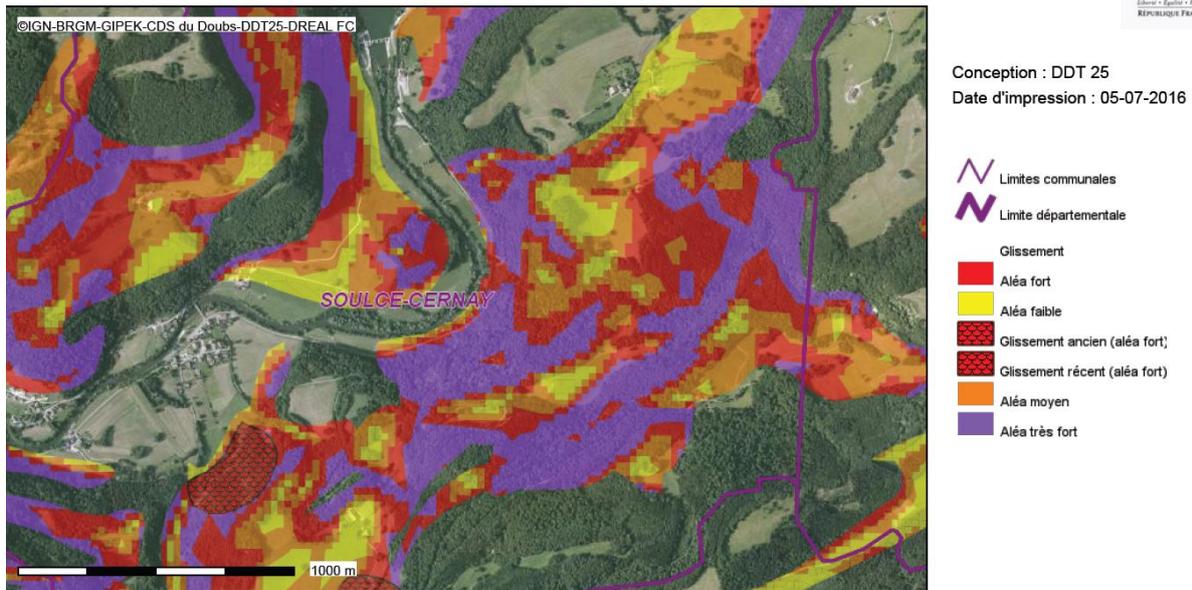
Illustration 8: extrait des zones à risques de mouvements de terrain pour le département du Doubs (D.D.T du Doubs)

La zone de glissement examiné dans le présent rapport est classée à hauteur d'une zone d'aléa majoritairement au niveau très fort (sinon fort) sur l'Atlas des zones à risques de mouvements de terrain pour le département du Doubs.

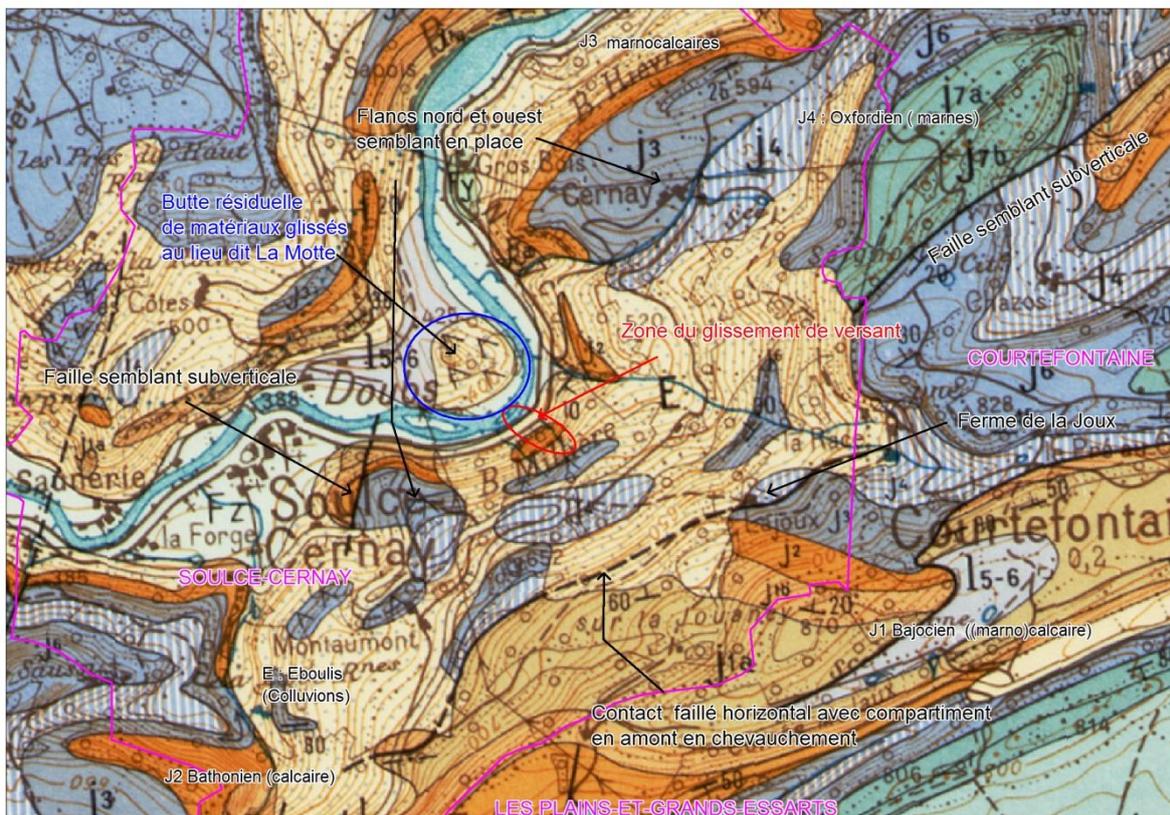
Contexte géologique du versant examiné

La zone de bas de versant boisée en rive sud (gauche) du Doubs affectée par le glissement est située dans les horizons géologiques marnocalcaires du Jurassique moyen (Dogger), allant du Bajocien (J₂) à l'Oxfordien (J₄), très largement recouverts par des éboulis de versant (colluvions E). Ces colluvions de versant se retrouvent aussi sur la rive nord opposée au lieu-dit la Motte sous forme d'une butte isolée circulaire de matériaux glissés, haute de près de 83 m au-dessus du niveau de la rivière : cette butte résiduelle témoigne

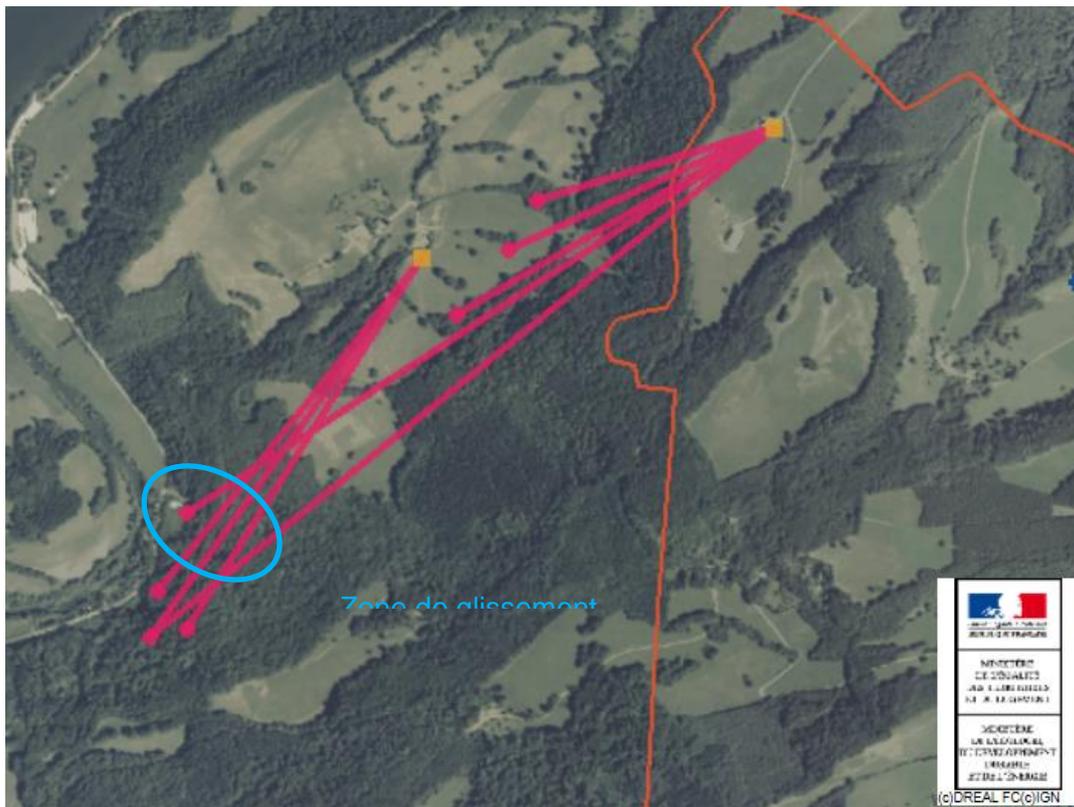
Inventaire régional des traçages positifs (DREAL FRC)

Les horizons calcaires du Bathonien et du Bajocien sont le siège de puissantes formations aquifères, qui, à la faveur notamment d'une fissuration prononcée et de leur karstification, confère un régime de circulations d'écoulements plus rapides de type karstique. Des opérations de traçage réalisées sur diverses pertes du versant en amont ont confirmé l'importance de ces réseaux karstiques qui concernent tout particulièrement la zone actuelle du glissement et ses émergences (en connexion avérée avec les pertes tracées).
