BRGM/RP-66446-FR Décembre 2016

Évaluation du rôle des aménagements sur l'apparition d'effondrements en contexte karstique

Phase 2 : Retours d'expérience, Conceptualisation, recommandations

> J. Perrin, G. Noury Avec la collaboration d'E. Rzycka (BRGM)

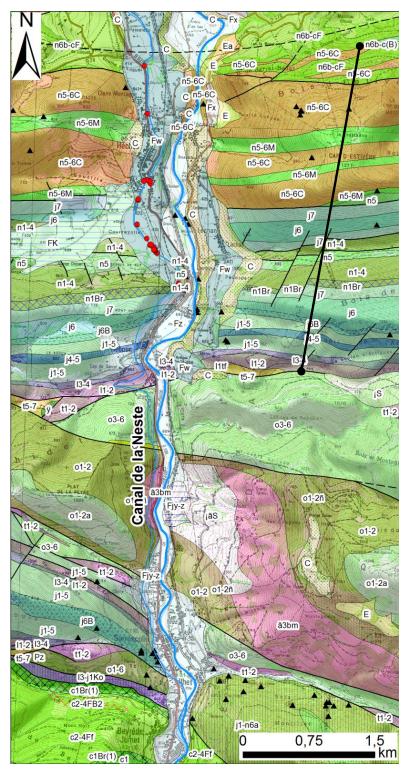
Les faciès carbonatés sont donc essentiellement localisés sur la commune de Hèches, là où les désordres situés le long du canal ont été recensés (Illustration 24). L'absence de désordres sur certains tronçons du canal pourrait être liée à la présence d'un substratum marneux (n5 ou n5-6M) recouvert de formations meubles (Fw: terrasses d'alluvions anciennes du Mindel). Les nombreux sondages géotechniques réalisés le long du canal permettent de préciser la nature et l'épaisseur de ce recouvrement (documents dans la BSS): il s'agit essentiellement d'argiles à blocs (matériaux fluvio-glaciaires) avec par endroits des passées plus sableuses d'épaisseurs très variables (moins de 1 m à plus de 20 m).

Le contexte géologique montre que les désordres, décrits en détail dans la suite du § 1.1.1, se concentrent uniquement dans les secteurs constitués par des calcaires sous couverture. La karstification de ces calcaires est illustrée par la présence de cavités naturelles inventoriées dans la BDCavité (Illustration 24).

Illustration 24 - Carte géologique depuis la source du canal de la Neste jusqu'à l'aval de la commune de Hèches; les points rouges indiquent des désordres; la ligne noire matérialise l'axe de la coupe géologique représentée Illustration 25; les triangles noirs indiquent les cavités naturelles recensées dans la BDcavités.

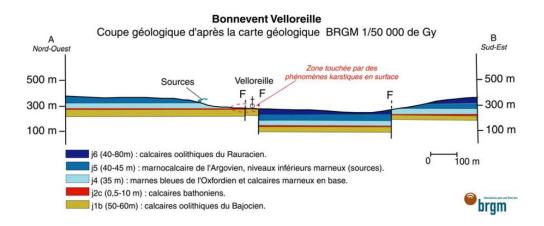
La commune de Bonnevent-Veloreille (Haute-Saône) est située dans un contexte de karst de contact où des marnes et marno-calcaires en amont sont mises en contact par une faille avec les calcaires karstifiés du Dogger (Bajocien et Bathonien, Illustration 31).

Illustration 31 - Contexte géologique du site de Bonnevent-Veloreille (Haute-Saône) (d'après Bayle, 2008).

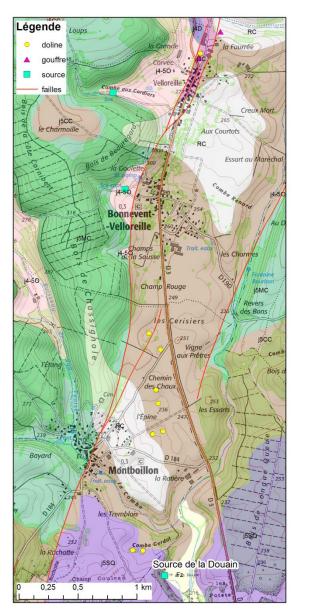
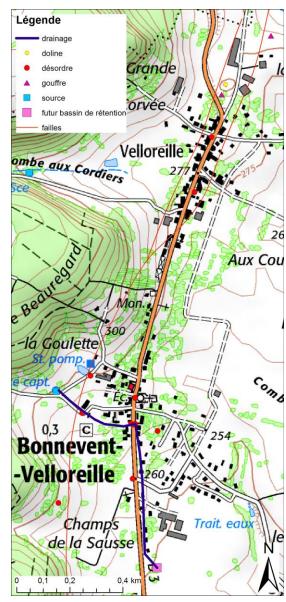
Plusieurs désordres impactant le bâti et la route départementale sont apparus entre 1993 et 2008 (Illustration 32) avec des tailles d'effondrement pouvant atteindre 2 m de diamètre et 3 m de profondeur (Bayle, 2008). Depuis lors, aucun autre évènement n'a été signalé.

Les désordres se sont produits à proximité d'une faille mettant en contact les marnes en amont avec les calcaires karstifiés du Dogger (karst de contact) recouverts de plusieurs mètres d'argile de décalcification. La karstification des calcaires est attestée par la présence de gouffres au nord de Velloreille et de dolines de dissolution. Lors de l'effondrement de la chaussée en 2003, une galerie à taille humaine, s'étant formée au sein des argiles et parcourue par un ruisseau, était visible. Les eaux qui s'infiltrent dans l'aquifère karstique du Dogger résurgent à la source de la Douain située 3,5 km au sud (Illustration 32).

Sur la base de l'historique du site, il semble clair que la réinfiltration des eaux de source et pluviale par des puisards a fortement accéléré l'érosion interne du colmatage des vides karstiques (débourrage) faisant apparaître des désordres à plusieurs reprises dans un secteur construit. Sur la base de ce diagnostic, les travaux de traitement ont été les suivants :

Illustration 32 - Contexte géologique et hydrogéologique du site de Bonnevent-Velloreille à gauche ; vue détaillée du secteur impacté par les désordres à droite.

- 2015 : à Velloreille (nord commune), tranchée ouverte dans les argiles de décalcification pour ré-infiltrer les eaux pluviales et mise au jour d'un vide karstique. Celui-ci a été rebouché (dalle béton puis remplissage matériaux inertes). Cependant, cette solution est provisoire et une recommandation a été faite de drainer les eaux pluviales en aval de la route et des habitations;

- 2015-2016 : travaux d'assainissement au niveau de Bonnevent comprenant l'ouverture de la chaussée et la pose d'une conduite renforcée (poutre béton) de diamètre 800 mm pour amener l'eau en aval du village direction sud dans un bassin de rétention (séparation des hydrocarbures). Lors de la visite de site en mai 2016, le système n'était pas encore opérationnel.

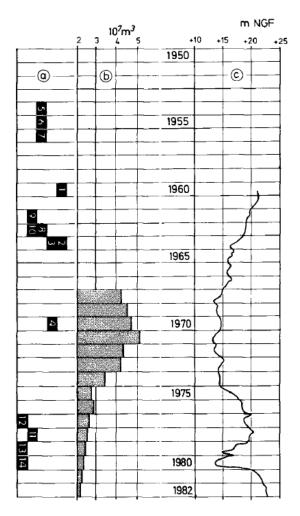
Les perturbations hydrodynamiques liées à l'abaissement prolongé des niveaux piézométriques ont deux conséquences d'après Toulemont (1987) : « au plan mécanique, elles ont contribué à la déstabilisation des voûtes de décharge, par accroissement des contraintes effectives, ainsi qu'à l'érosion régressive des sols fins par entraînement hydraulique ; au plan géochimique, elles ont provoqué l'exacerbation du phénomène karstique lui-même, ainsi qu'en témoigne la concentration significative des cavités et des désordres autour de certains points de captage ».

Illustration 33 - Distribution chronologique des principaux désordres survenus au nord de l'agglomération parisienne et corrélation avec l'évolution piézométrique de la nappe du Lutétien : a : désordres identifiés par un numéro ; b : volumes annuels prélevés à la nappe pour des usages industriels (données accessibles depuis 1968) ; c : évolution piézométrique de la nappe Éocène rue Réaumur (d'après Toulemont, 1987).
