Gestion et prévention des risques liés aux cavités souterraines sur le territoire de l'Eurométropole de Strasbourg

Bilan des actions 2016

Rapport final

BRGM/RP-66553-FR

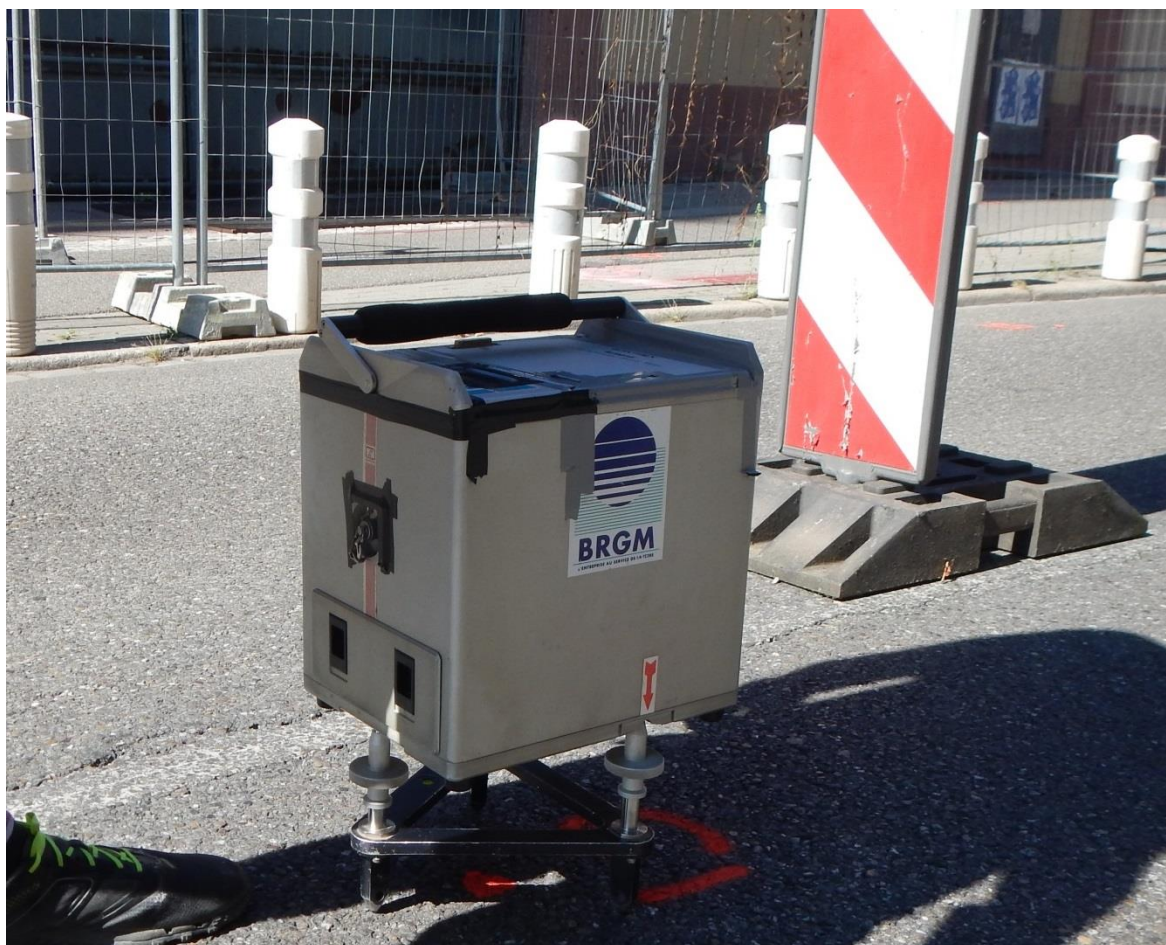
Illustration 8 : Microgravimètre utilisé lors des campagnes d'acquisition géophysique route de Bischwiller

La campagne de géophysique (microgravimétrie et géoradar) réalisée courant septembre 2016 a permis de mettre en avant des zones d'anomalies sous le trottoir et la chaussée de la route de Bischwiller. Les anomalies gravimétriques négatives décelées ne peuvent être interprétées de manière univoque, sans informations complémentaires fournies par d'autres méthodes géophysiques et/ou des données de sondages mécaniques. Elles peuvent correspondre :

- à des variations latérales de densités au sein des terrains, liées à leur nature et à leur lithologie, à leur degré d'altération ou à leur degré de compaction ;
- à des cavités vides, ennoyées, ou partiellement remblayées ;
- à des variations d'épaisseurs de remblais peu denses sur un substrat plus dense.

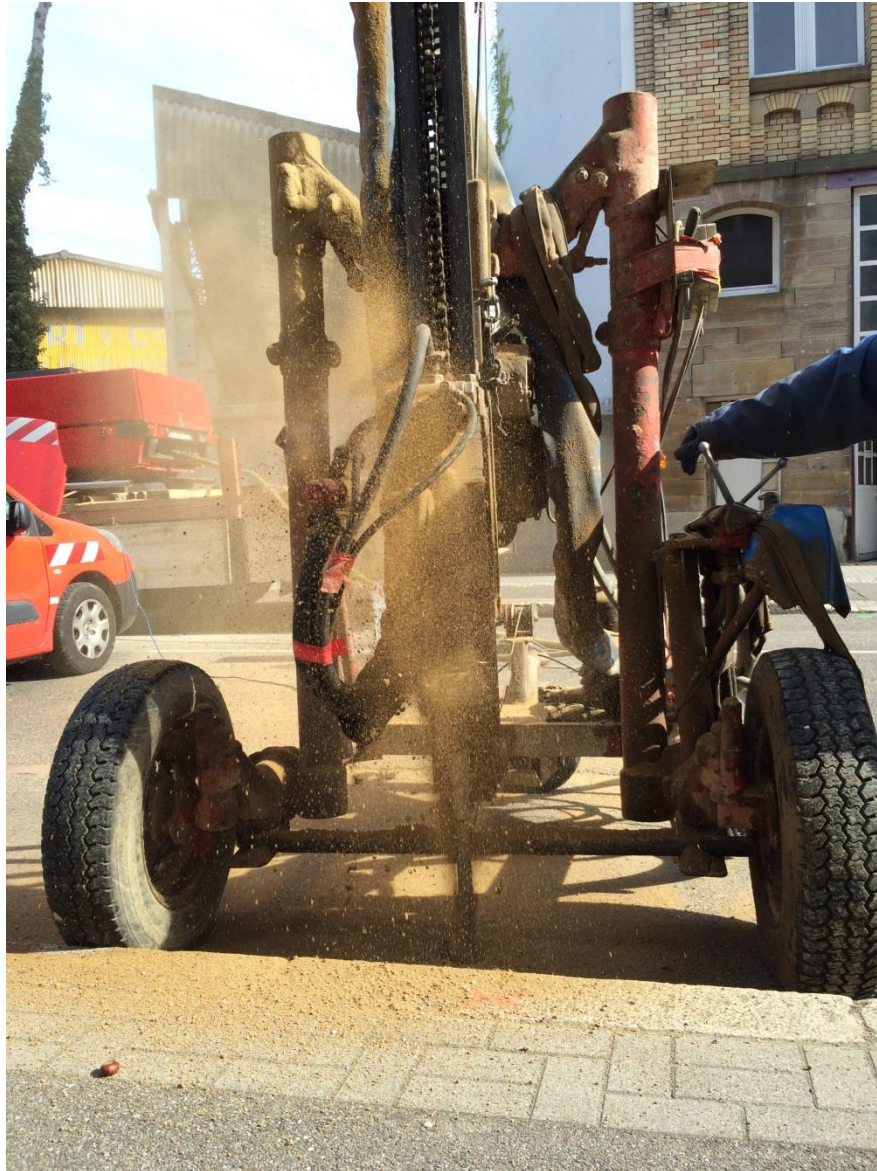
Illustration 9 : Opération de forage suite aux investigations géophysiques réalisées route de Bischwiller à Schiltigheim

Pour lever les ambiguïtés d'interprétation, le BRGM a préconisé la réalisation de 10 sondages de contrôle jusqu'à une profondeur atteignant 7 mètres, permettant ainsi de traverser la couche de loess. Ces forages ont été réalisés le 22 septembre 2016. (Illustration 9)

Suite aux différentes investigations géologiques/géophysiques, des opérations de décaissement, conjuguées à des interventions sur les réseaux d'assainissement publics et privés ont permis un comblement de la zone effondrée. Dans le cadre de ces travaux, le BRGM a recommandé la mise en place de terrains reprenant les caractéristiques géotechniques des terrains en place.

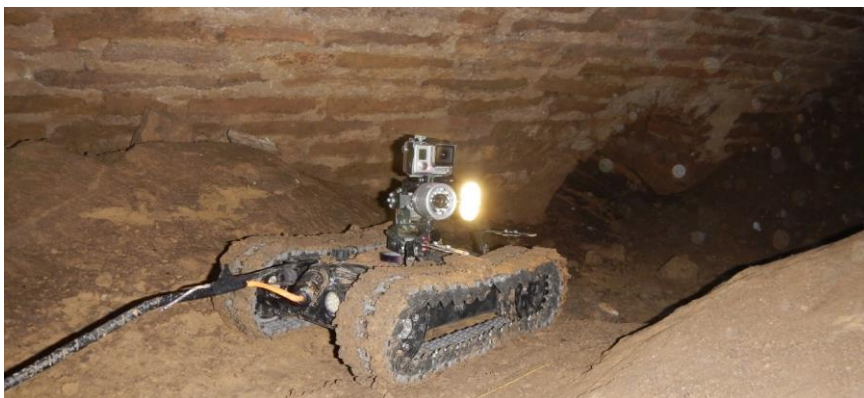
Illustration 10 : Outil robotique utilisé dans le cadre de l'inspection de la galerie G1 du réseau de la rue Lothaire (ST009)

De manière générale, la galerie G1 est comblée sur les $\frac{3}{4}$ de sa hauteur. L'espace restant entre le sommet des remblais et la voûte est compris entre 50 et 70 centimètres. Lors de l'inspection robotique du 25 novembre 2016, il a été observé que, de manière générale, les joints entre les briques, notamment au droit de la voûte de la galerie, étaient en mauvais état de conservation. Le défaut de joint entre les briques facilite l'infiltration des terrains loessiques sus-jacents dans les galeries, pouvant entraîner l'apparition de zone de vide entre les galeries souterraines et la surface. Plusieurs cheminées sont le siège de débousses (arrivées de terrains naturels) importants. Les galeries de communications entre les galeries G1 et G2 sont comblées et ne permettent pas de circuler entre les deux galeries.
