OBSCOT – 2014

Observation et gestion de l'érosion côtière à La Réunion

Rapport final

BRGM/RP-66592-FR
Mars 2017

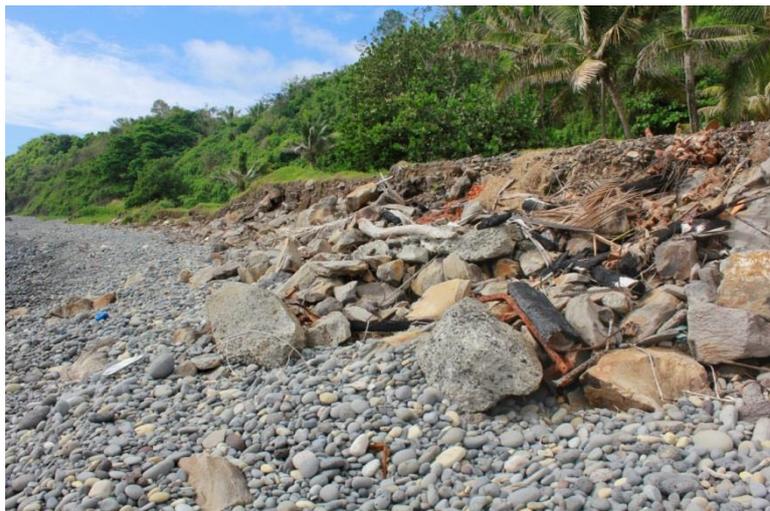
Sur le site des falaises de Sainte Suzanne (Illustration 11), on peut constater entre 2013 et 2015 deux phénomènes potentiellement en lien : une érosion du cordon littoral émergé (recul de 5 à 8m par endroits de la microfalaise devant la plateforme du temple Tamoul) et une accumulation de matériaux dans les petits fonds : environ 50cm d'accumulation entre -4m et -6m, sur au moins une centaine de mètre de longueur (Illustration 12).

Le phénomène d'érosion peut être imputé au Cyclone Bejisa qui a impacté l'île en 2014. Ce cyclone pourrait être responsable du phénomène d'érosion de la micro falaise constatée sur site. Ces matériaux pourraient avoir été déplacés dans les petits fonds par les houles cycloniques. Lors des visites de terrain, il a été constaté que des travaux de remblais avaient été réalisés depuis le passage du cyclone sur le talus littoral (Illustration 11). Ce talus a été réalimenté en matériaux de natures très diverses : on peut y constater de nombreux éléments non naturels (morceaux de béton, ferrallages, déchets...). La nature des matériaux observés ne permet pas de garantir la pérennité de ce remblai face à la houle. La plateforme située en arrière du talus semble servir de zone de stationnement pour les véhicules et l'accès au temple situé en arrière.

Illustration 11 : Photographie de la micro falaise du secteur Sainte-Suzanne (BRGM, 2015)

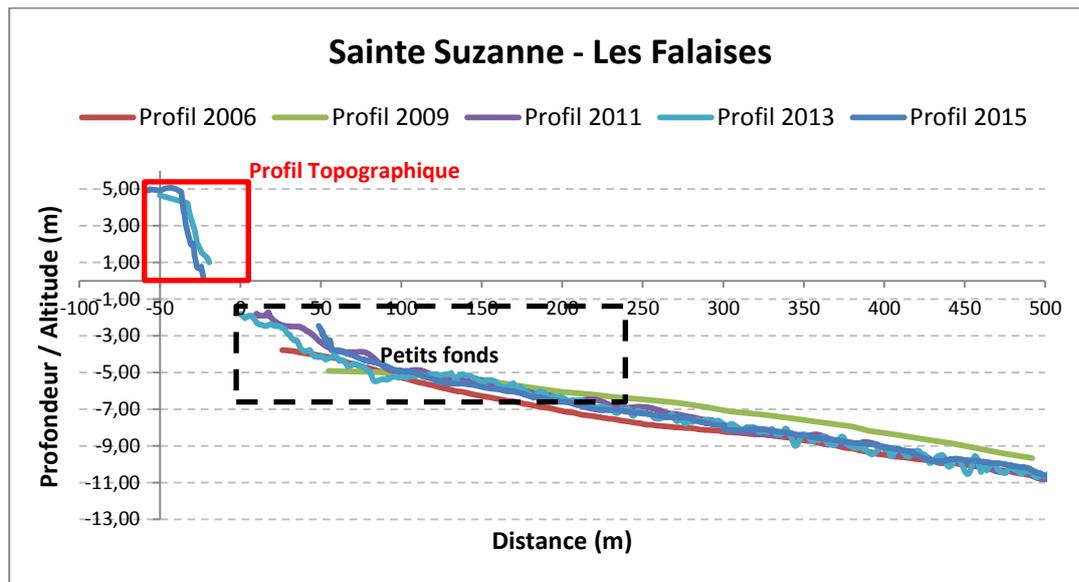
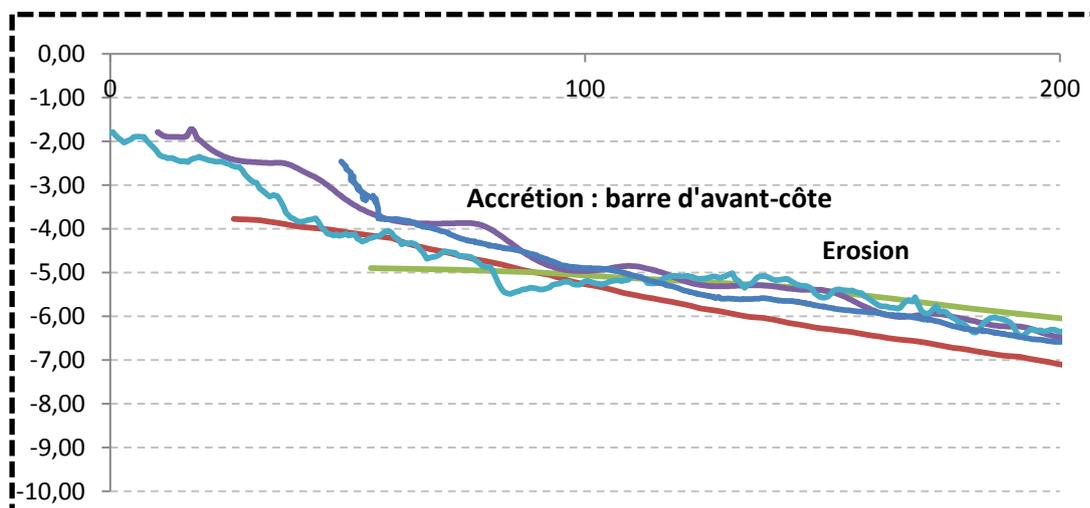
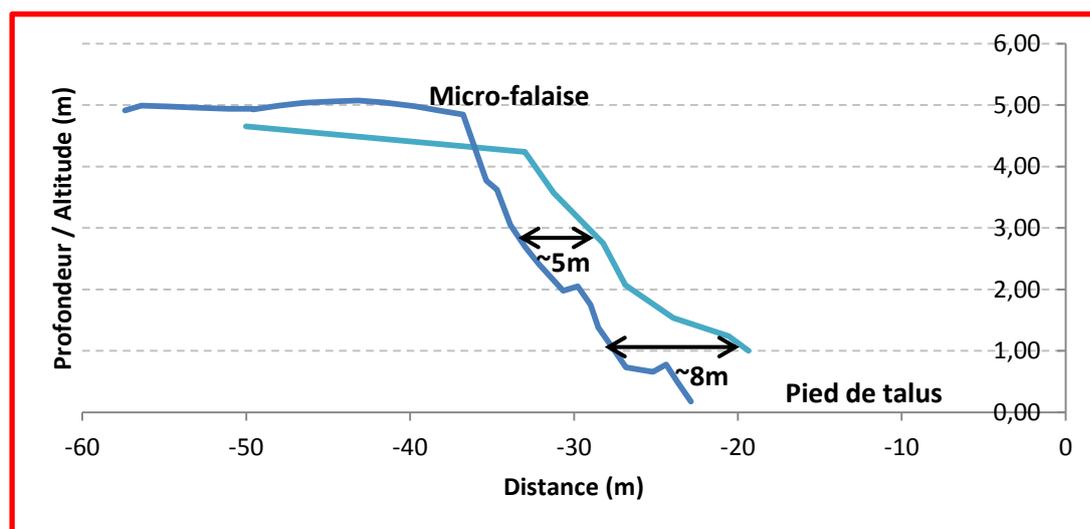
Illustration 12 – Profil topo-bathymétrique au pied de la falaise de Ste Suzanne avec détail sur les petits fonds et le profil topographique.

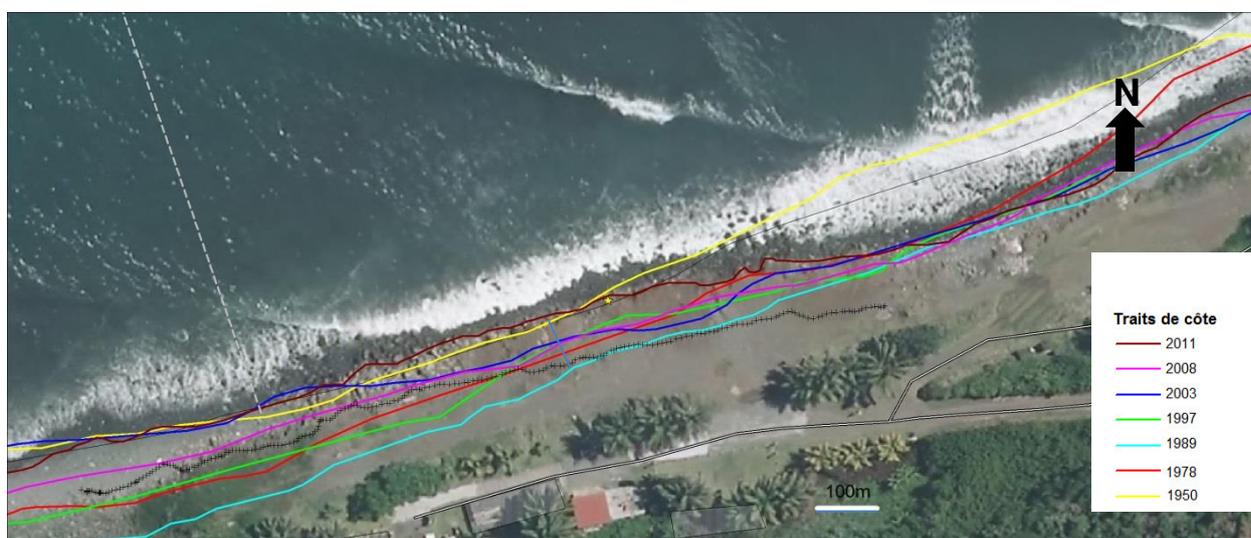
Ce site est situé dans un secteur dont l'évolution du trait de côte à long terme présente une forte variabilité dans le temps. L'illustration 13 suivante présente la position des traits de côte depuis 1950. En moyenne, sur ces 65 dernières années, le recul moyen du trait de côte est inférieur à 0.02m/an sur l'ensemble de cette zone. On distingue une érosion active de 1950 à 1989 (-2 à 4m/an). Depuis 1989 jusqu'à 2015, la tendance est à l'accrétion au niveau du profil de suivi bathymétrique (en gris sur l'illustration 16) avec des mêmes vitesses de progradation de l'ordre de +2 à 4 m/an. À l'Est du profil de suivi, la position du trait de côte a peu évolué depuis 1989. On peut constater sur l'illustration 13 que le trait de côte le plus érodé correspond à l'année 1989. Ensuite, le trait de côte connaît une progradation jusqu'à sa position actuelle. On peut faire l'hypothèse que cette inversion de dynamique est liée à des actions anthropiques. La stabilité à long terme de ce site est donc probablement artificielle car le site a du faire l'objet de nombreux travaux de rechargement comme celui constaté en 2015.

Illustration 13 : Localisation des traits de côte depuis 1950 au droit du temple tamoul à bel air dans la commune Sainte-Suzanne. En pointillés la position du haut de la crête de la micro falaise en 2015. (fond : Ortho IGN 2012)

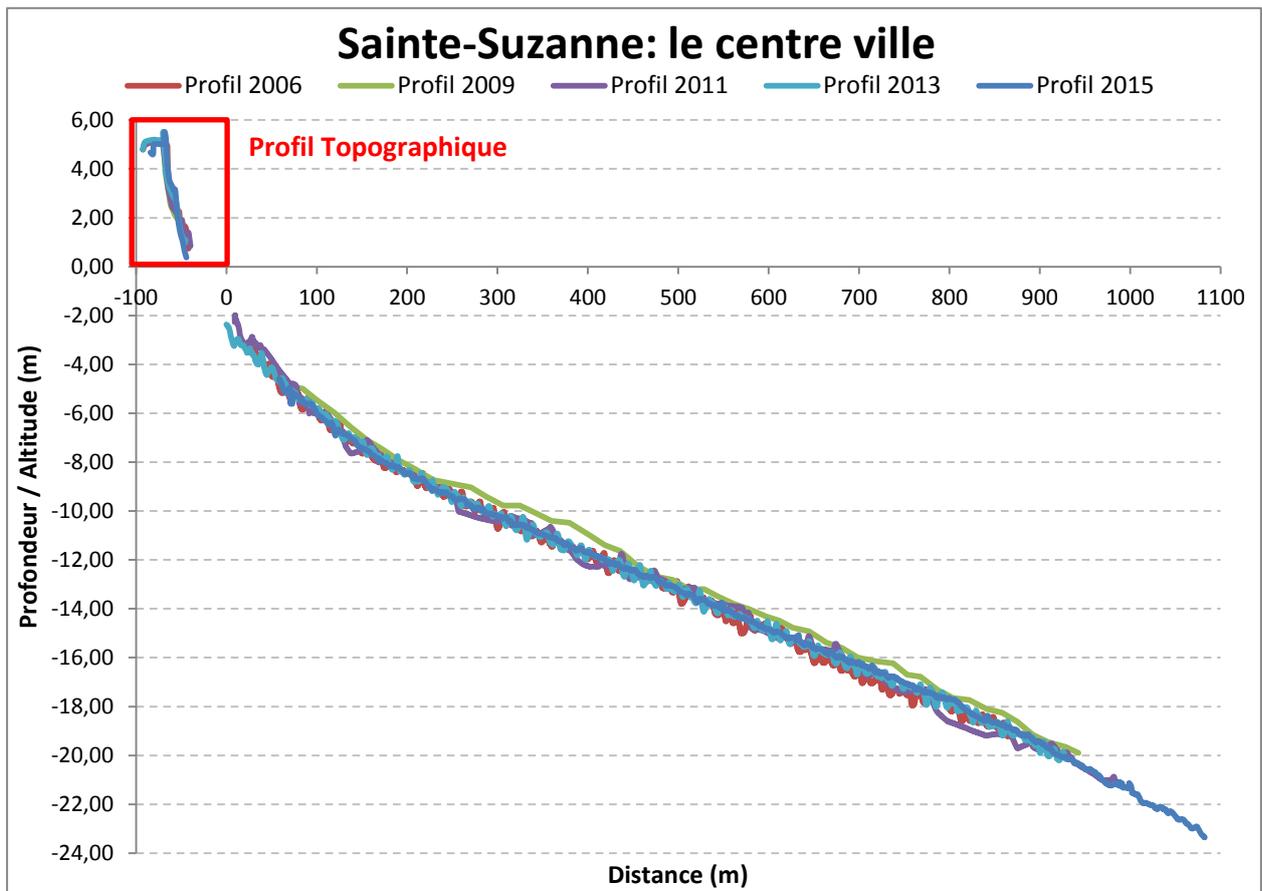
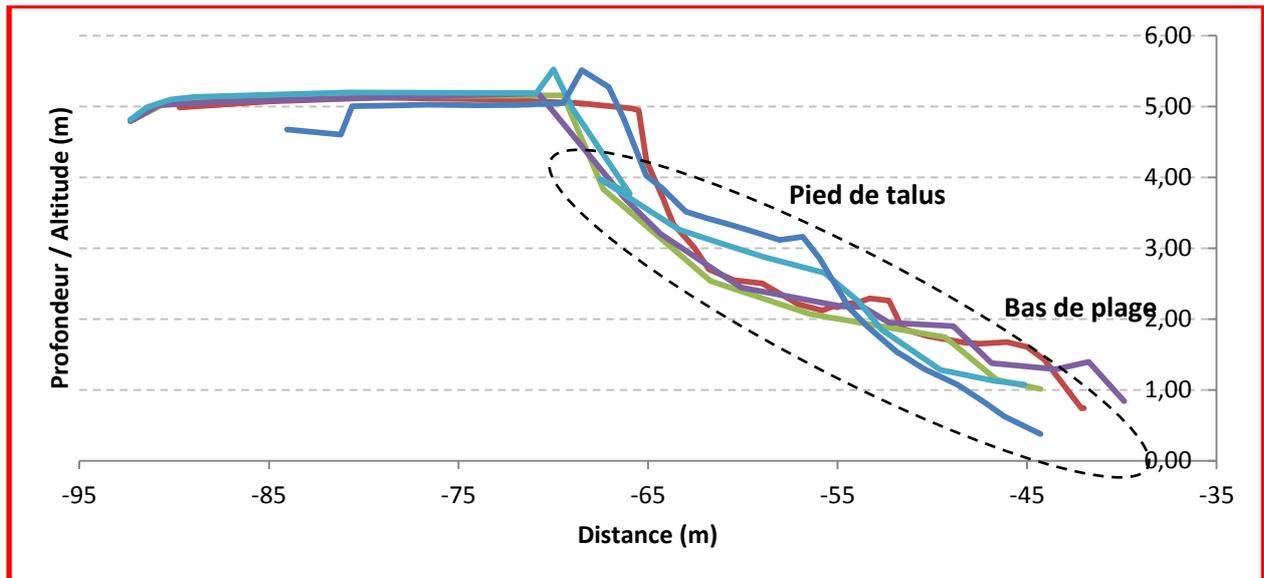
Entre 2013 et 2015, les houles ont légèrement érodé le pied de la microfalaise du cordon littoral (Illustration 15 et Illustration 16). *A contrario*, sur la partie haute du cordon, on constate une accrétion du cordon de galets qui prograde d'environ 1m vers la mer. On peut par ailleurs constater sur le terrain la présence d'une végétation rampante développée sur la partie haute du cordon, celle-ci témoignant d'une certaine stabilité du cordon en place. Sur la partie émergée, le profil de 2015 se trouve approximativement au même niveau que celui de 2006, mais présente une pente plus raide.

Illustration 16 – Profil topo-bathymétrique du centre-ville de Ste Suzanne (haut) et zoom sur la partie terrestre (bas)

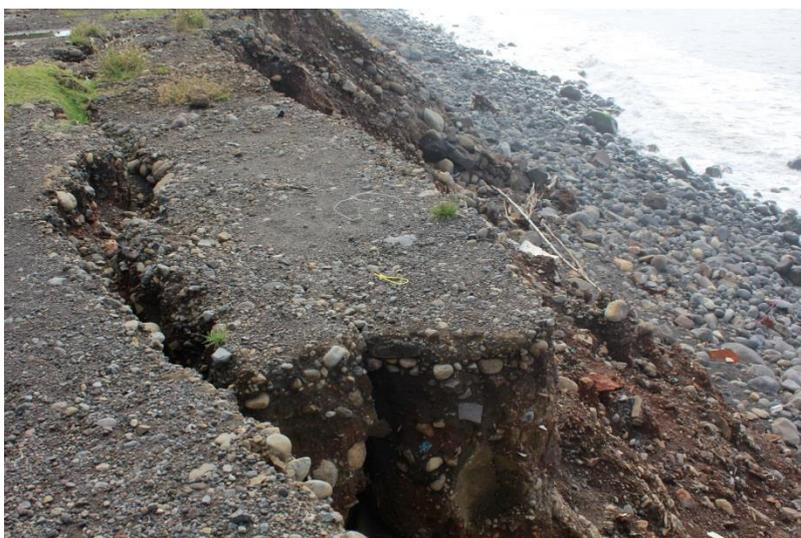
Le site du Champ Borne est caractérisé par un littoral fortement anthropisé par des activités de remblais artificiels qui sont opérés par la commune de Saint André depuis le début des années 2000. Ces remblais sont réalisés avec un matériau hétérogène, mélange de terre et de galets, issu de travaux de terrassements non déterminés. La nature même de ce matériau ne permet pas de garantir la stabilité du talus : les matériaux fins sont en effet emportés par la mer par l'effet de sapement des houles en pied du talus. Seuls les galets peuvent rester plus longtemps sur site. Les constatations sur site permettent de confirmer les signes d'érosion de la micro-falaise littorale (Illustration 18).

Illustration 18 – Signes du recul du talus

Cette perte de matériaux est compensée par un rechargement « artificiel » constant. Ce mode de gestion n'est pas une solution pérenne car les matériaux ne sont pas adaptés pour résister à l'action des vagues. La houle emporte constamment les remblais apportés par camion.

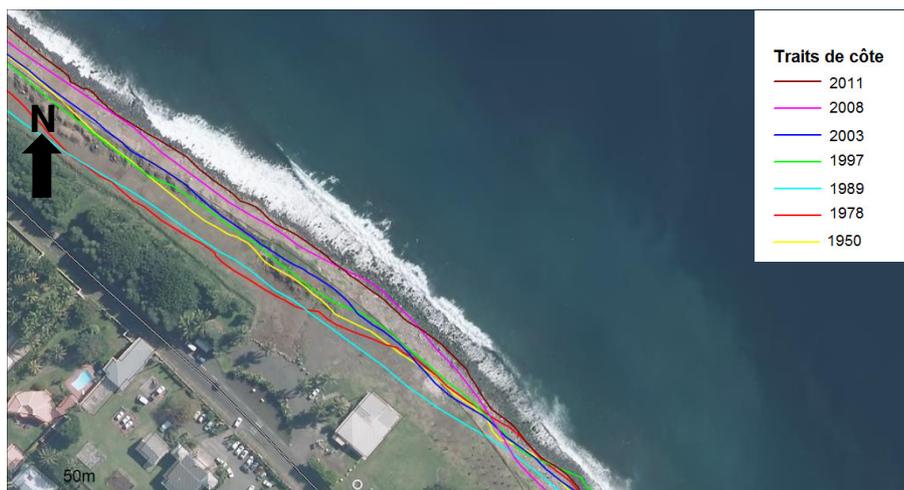
Lorsqu'on analyse l'évolution de l'indicateur du trait de côte sur ce site (Illustration 19), on peut constater une dynamique érosive du site entre 1950 et 1989, puis une inversion de la dynamique à partir de la fin des années 90. Ce changement de dynamique correspond probablement au démarrage des activités de remblaiements citées précédemment.

Illustration 19 – Evolution du trait de côte sur le secteur du champs morne Saint-André (Chateauminois et al., 2014) (fond : Ortho IGN 2012)

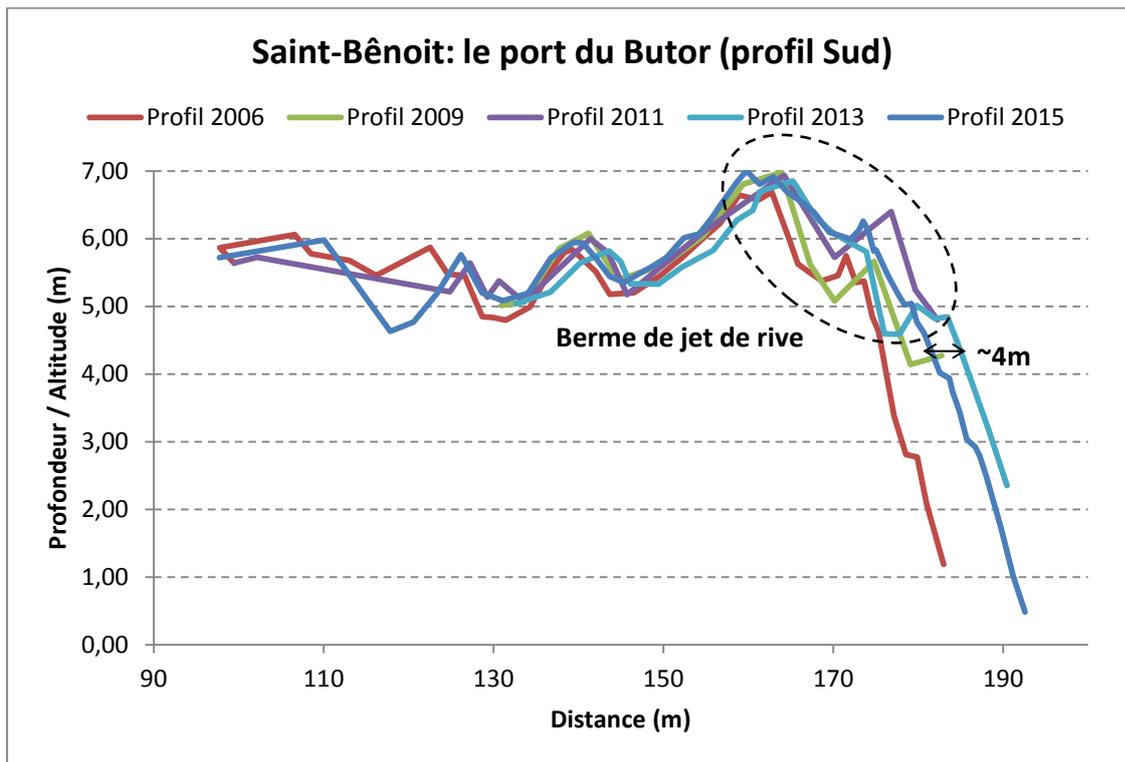
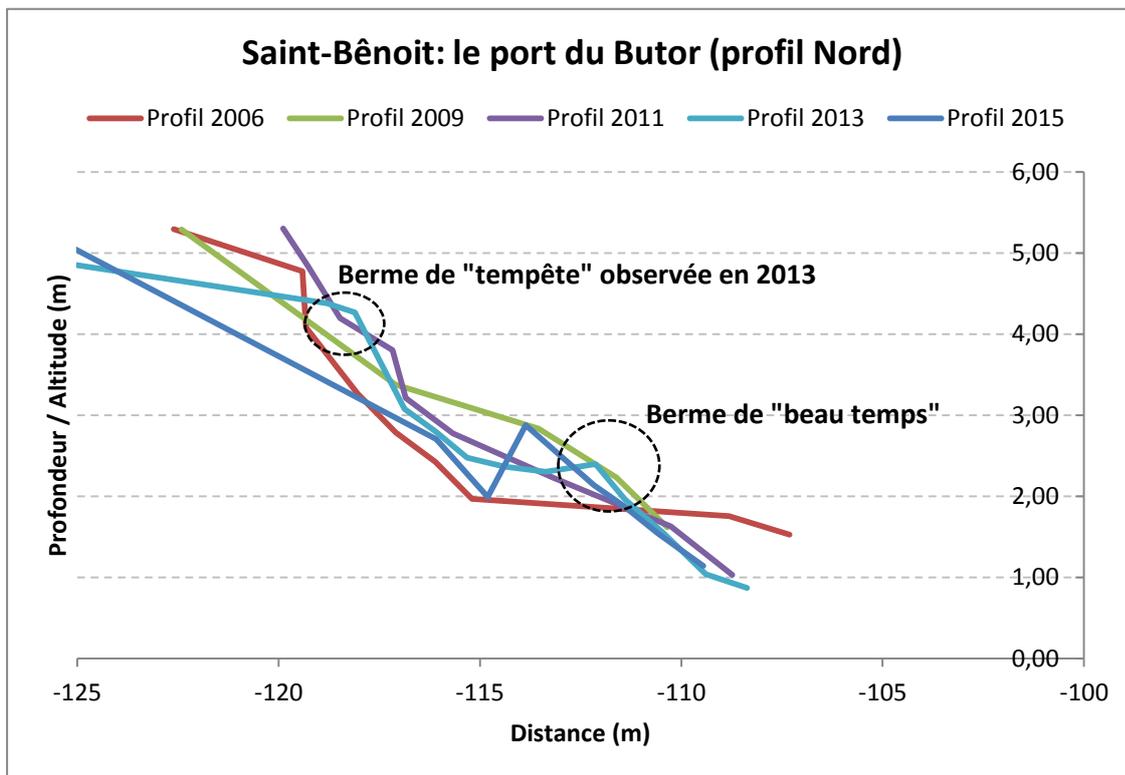
Le Port du Butor à Saint-Benoit est responsable du blocage de la dérive sédimentaire Sud-Nord. Ce phénomène génère donc une accumulation de sédiments au Sud du Port et une forte érosion de la microfalaise au Nord qui provoque une mise à nu du substratum.

Illustration 25 – Zoom sur les profils topographiques au Sud (haut) et Nord (bas) de la jetée du Butor à St Benoit

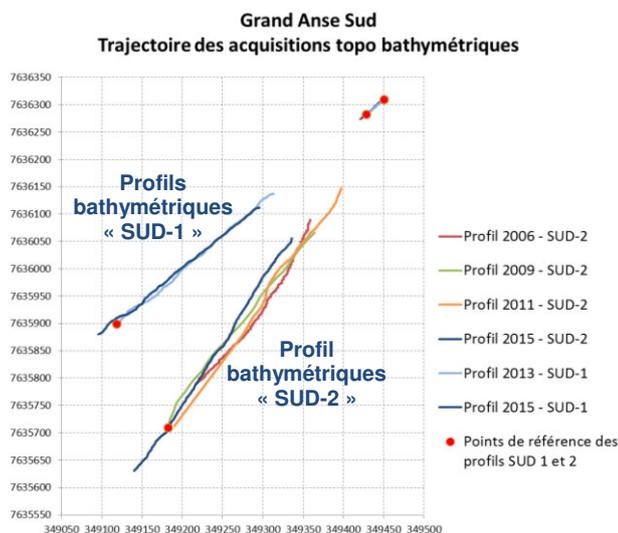
Illustration 28 – Trajectoires des acquisitions topo bathymétriques au Sud de la baie de Grand Anse

Sur le profil SUD-2, on peut constater des différences interannuelles entre les différents jeux de données. Compte tenu des profils observés, on est vraisemblablement sur une configuration de récif frangeant et du développement d'un tombant récifal. Ce type de formation sous-marine est connu et peut être observé sur d'autres secteurs de l'île. Les fonds sont généralement formés de petits canyons transversaux au trait de côte. Les crêtes des canyons sont constituées de massifs coralliens alors que les fonds sont parfois comblés de matériaux meubles (sables). De ce fait, on comprend bien qu'un suivi par profil en travers devient très sensible à la précision de la trajectoire du bateau lors du lever de terrain réalisé : un décalage de quelques mètres peut amener à mesurer une crête de canyon ou un fond de vallée. Ces considérations permettent d'expliquer en partie les écarts observés sur ces profils.

Les profils SUD-1 se montrent plus homogènes mais proposent moins de profondeur historique, ce profil ayant été instauré depuis 2013 seulement. On peut également y constater la présence d'un tombant d'une hauteur moins importante (5 m environ). Depuis 2013, de nouveaux outils de maintien de cap du navire d'acquisition ont été mis en place. Ces outils s'avèrent beaucoup plus efficaces comme en témoignent l'étroitesse du fuseau d'erreur de trajectoire sur les deux campagnes 2013 et 2015 du profil SUD-1.

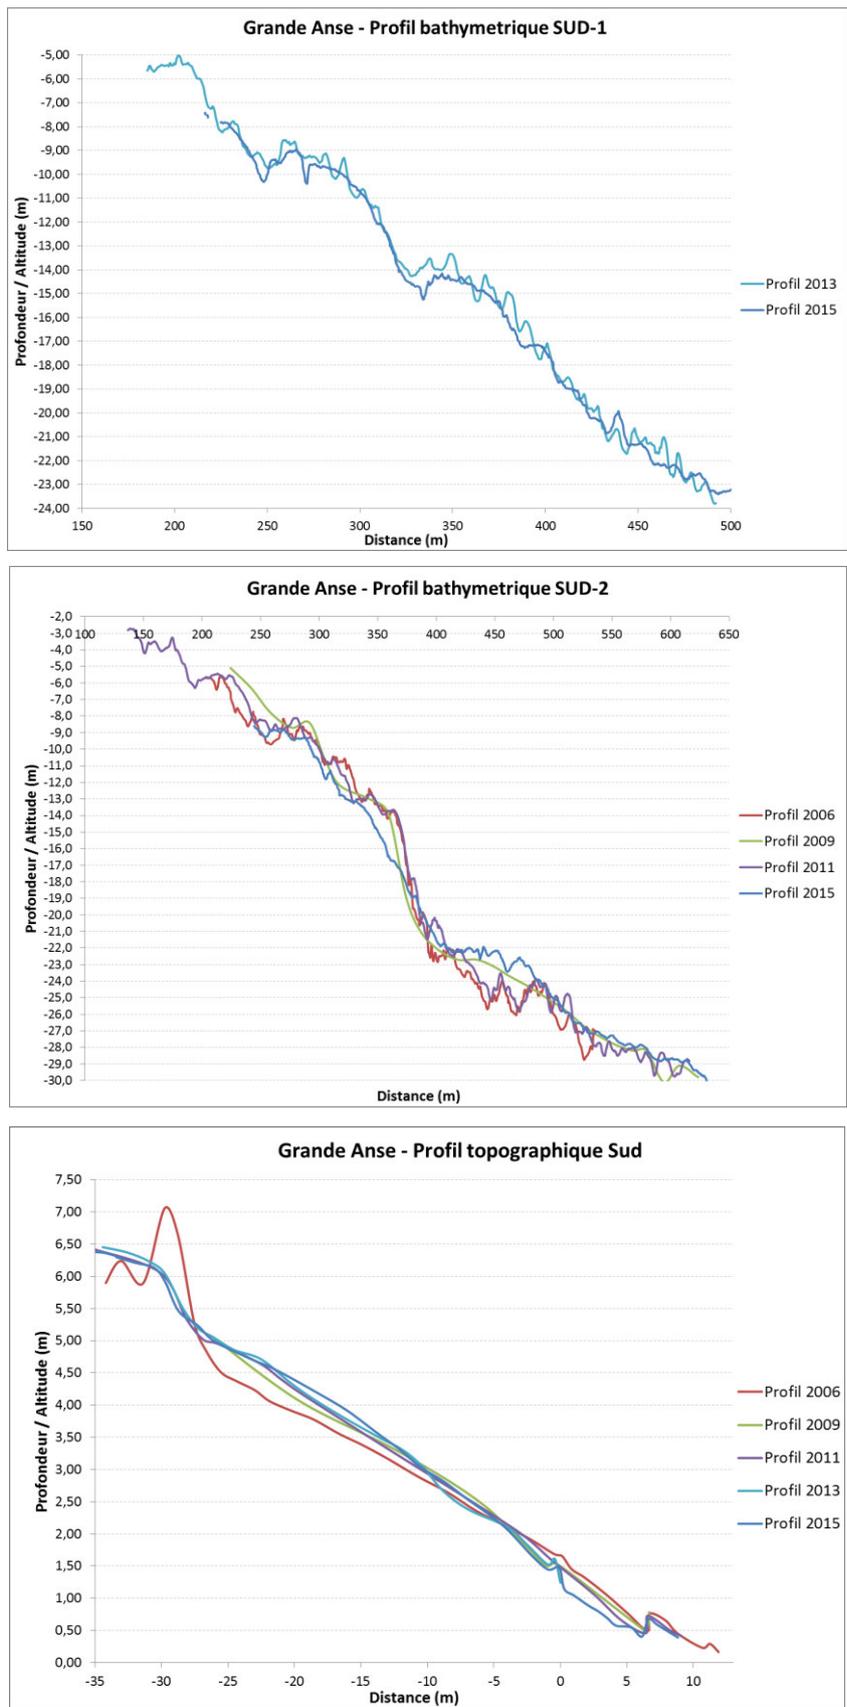
Illustration 29 – Profils bathymétriques et topographiques Sud de la plage de Grande Anse (mIGN89)

Au niveau de la plage aérienne, on constate un calage de très bonne qualité entre les différentes années de suivi. En effet, sur la partie basse du profil, le levé se réalise sur une dalle de beach-rock qui est très bien représentée par l'ensemble des profils (abscisse entre 6 et 7m).

Sur les 10 ans de suivi, ce profil a connu un point de basculement autour de l'altitude +2.00mIGN89. La partie basse de la plage a connu une légère érosion (jusqu'à 30 à 40cm en altimétrie), au profit de la partie haute du profil qui s'est élevé de 10 à 50cm localement. On peut constater néanmoins qu'un bourrelet dunaire de haut de plage est visible en 2006 et disparaît ensuite. Il est peut être à l'origine de l'engraissement du haut de plage.

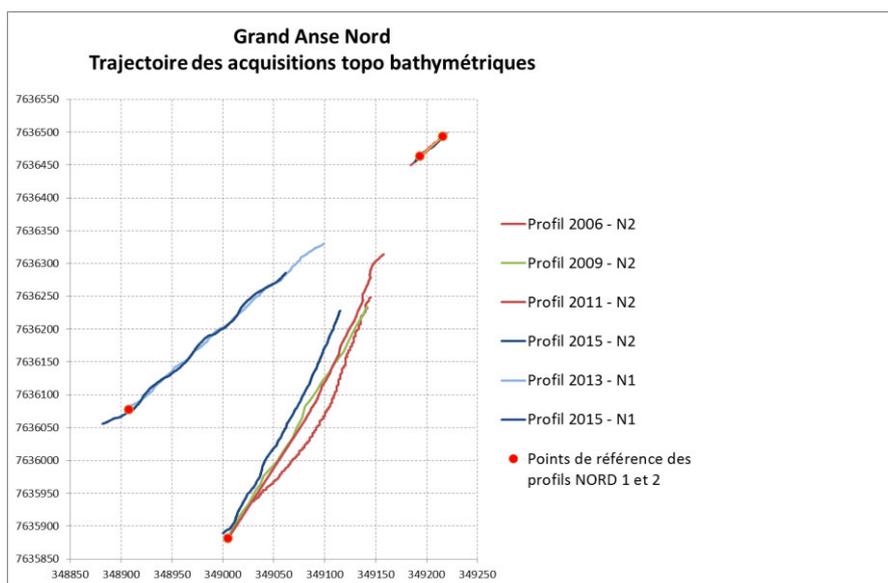
Illustration 30 – Trajectoire des acquisitions topo-bathymétriques – Grand Anse Nord

- Les imprécisions liées à la trajectoire du bateau. Cette remarque est d'autant plus vraie pour les campagnes antérieures à 2013 (Illustration 30). Depuis cette date, des solutions ont été mises en place pour reproduire précisément la même trajectoire à chaque passage
- Les imprécisions liées au roulis et tangage.

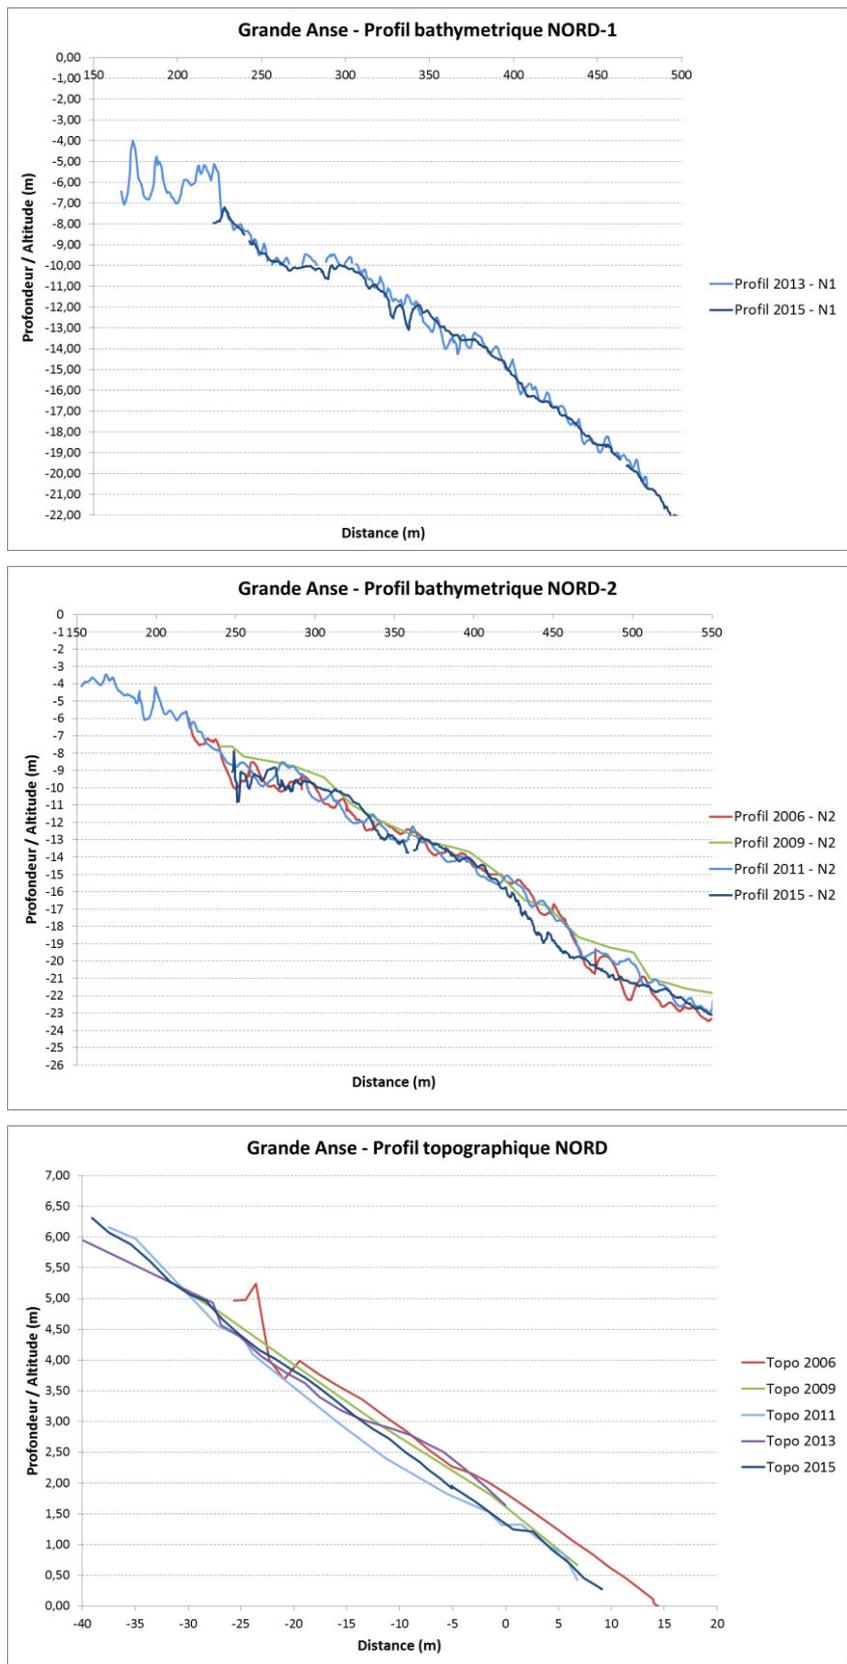
Illustration 31 – Profils bathymétriques et topographiques Nord de la plage de Grande Anse (mIGN89)

L'analyse du profil topographie de la plage émergée au Nord de Grande Anse (Illustration 31) montre un cordon littoral plutôt marqué par l'érosion sur la période 2006-2015, avec une perte d'épaisseur allant jusqu'à 50cm sur les parties basse et médianes. C'est en 2011 que le profil a présenté son état le plus érodé. Le profil s'est ensuite ré-engraissé pour atteindre en 2015 une situation intermédiaire entre 2006 et 2011. Lors des dernières campagnes, sur la partie basse du profil, les mesures se réalisent directement sur le beach-rock mis à nu dans la zone de swash. On peut constater qu'en 2006, le beach-rock était recouvert d'environ 50cm de sable.

Sur la partie haute du profil, un embryon dunaire présent en 2006 a ensuite disparu pour laisser place à une plage de pente homogène et régulière.

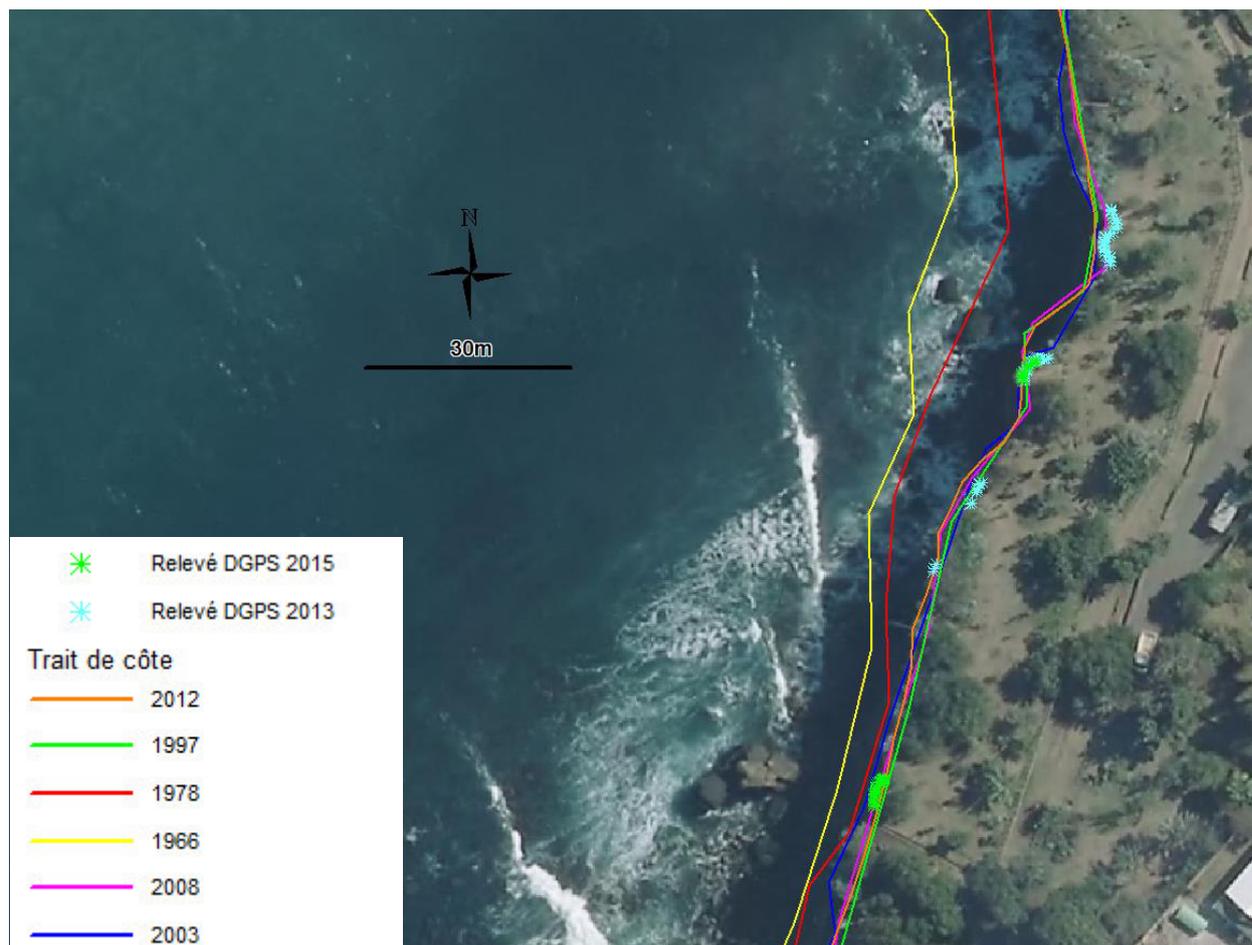
Illustration 37 – Position de la limite haute de l'abrupt de la falaise en 2013 par rapport aux limite du trait de côte de dates antérieures (orthophotographie IGN 20012)

Bien que la falaise présente des signes de déstabilisation récente (Illustration 36), l'inaccessibilité de la bordure immédiate de la tête de falaise pour des raisons de sécurité et la marge d'incertitude de l'ortho-interprétation, ne permettent quantifier avec précision le recul de crête de falaise (Illustration 37).

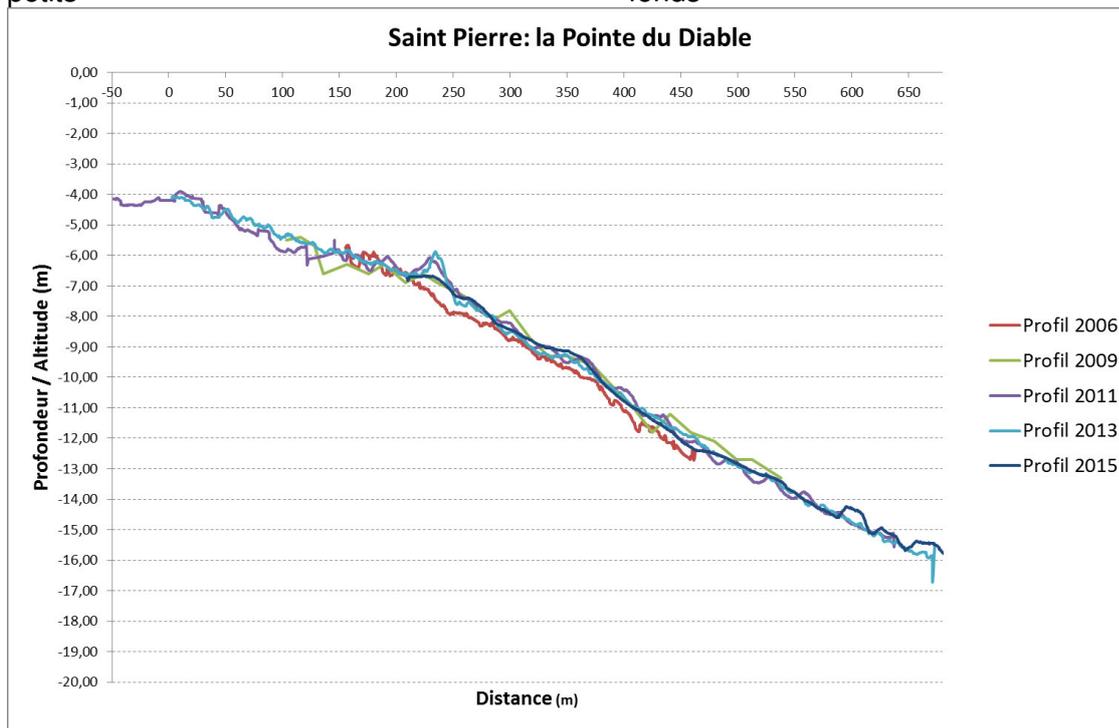
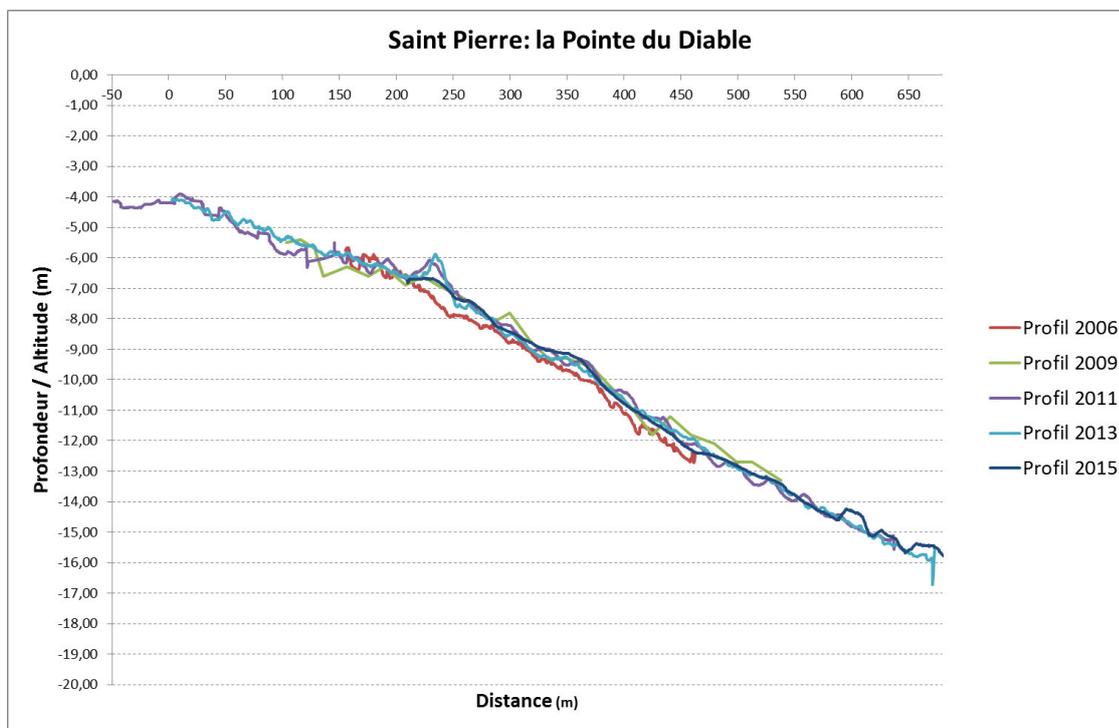
Illustration 38 – Profil bathymétrique du site de la Pointe du Diable à St Pierre

Le profil bathymétrique montre peu d'évolution (

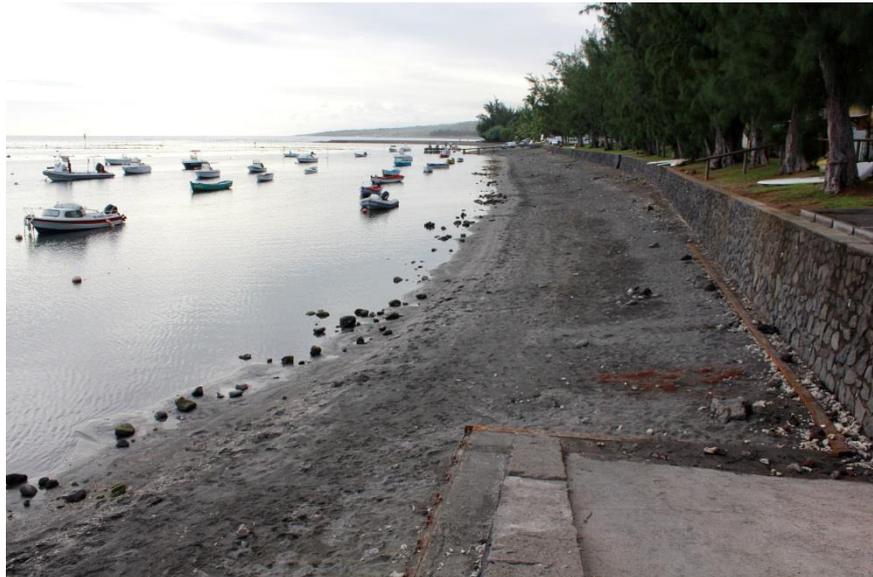
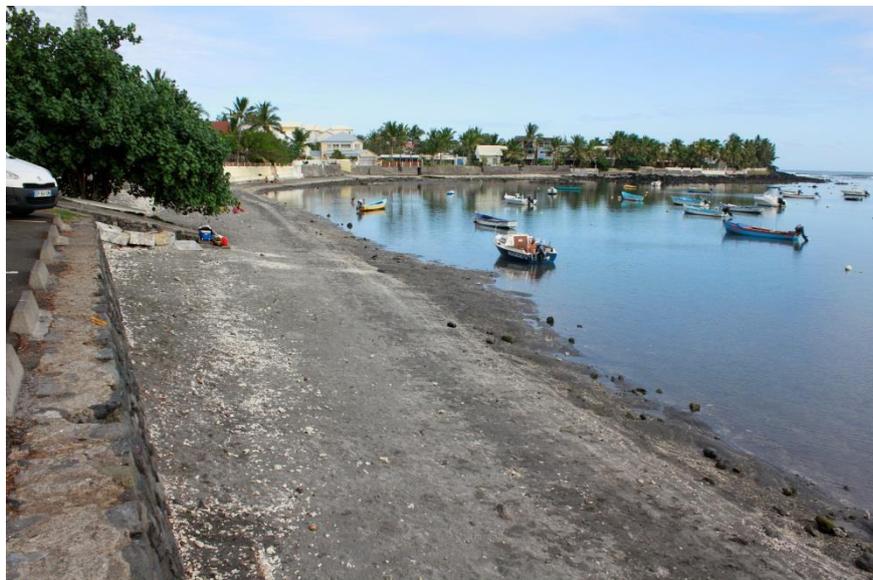
Le secteur de « Bassin Pirogue » à l'Étang Salé présente une plage relativement étroite, limitée en arrière par des aménagements : mur de soutènement et habitations (Illustration 40).

Illustration 40 – Plage du Bassin Pirogue à Etang Salé les bains en juin 2015

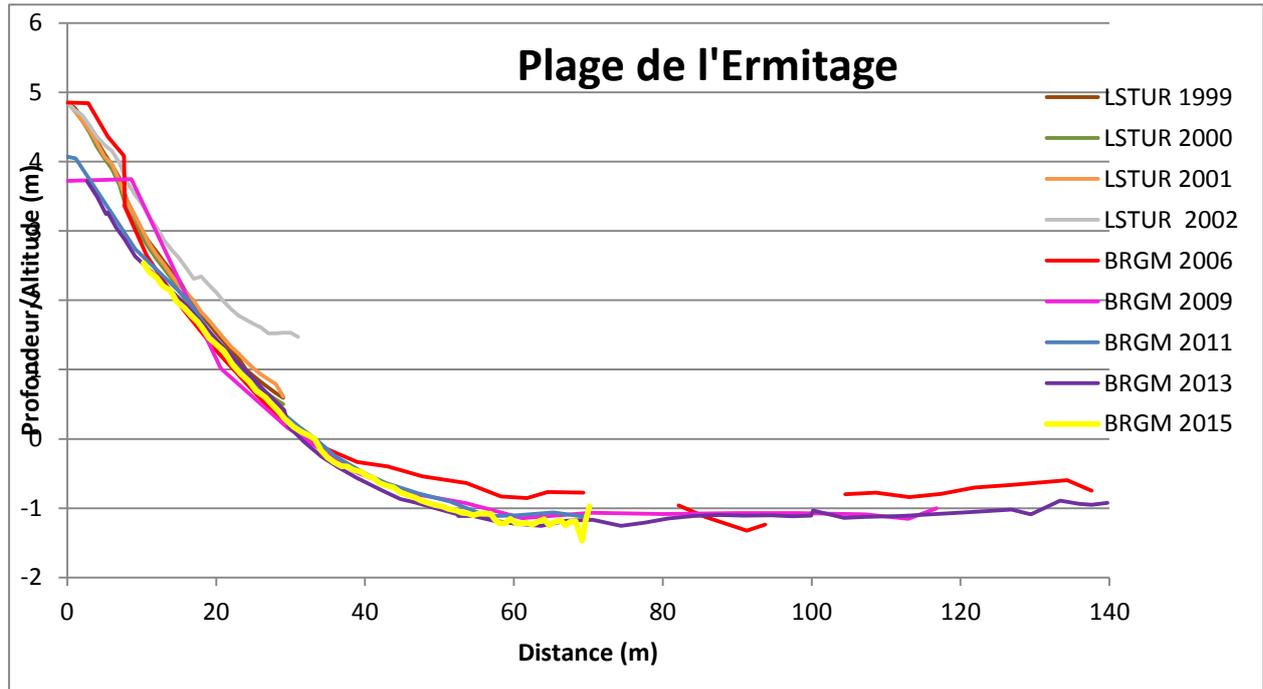
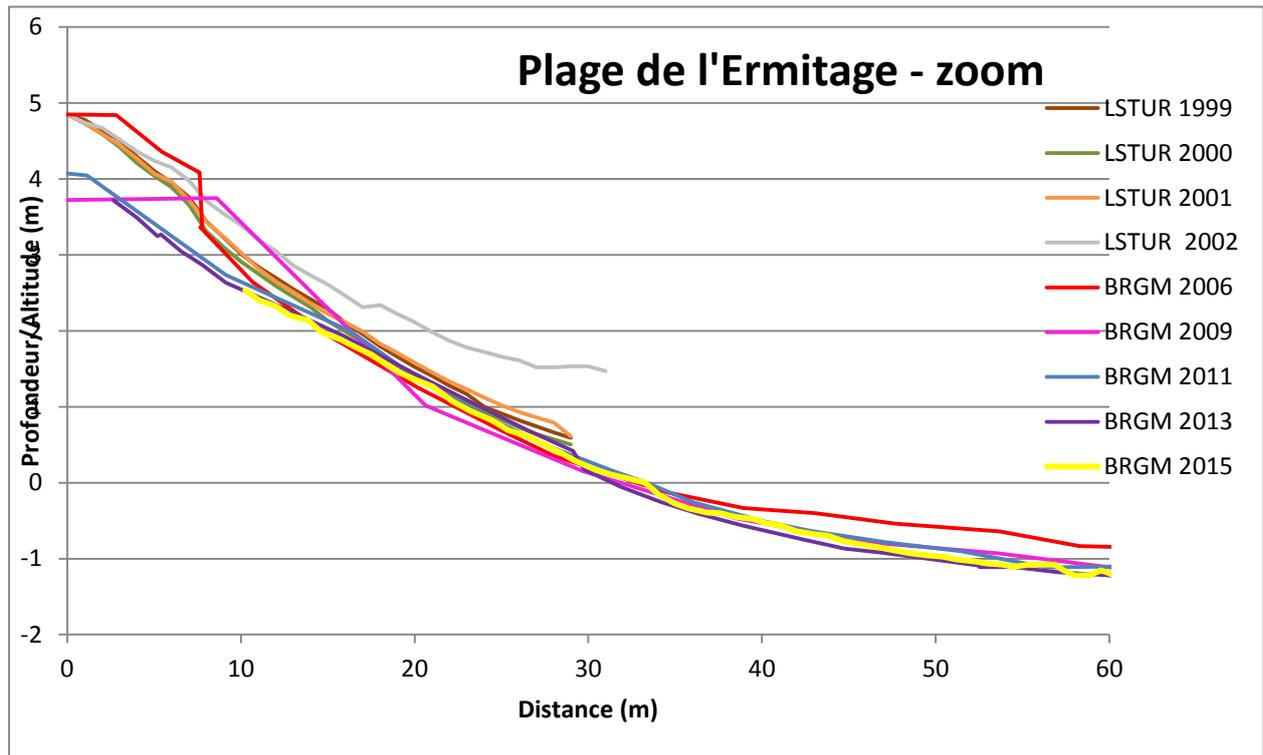
Illustration 44 – Profils topographiques de la plage de l'Ermitage

Le profil réalisé en 2015 a été ajouté à la base de données (Illustration 44). Le profil de la plage émergée de 2015 semble très proche de celui de 2013. Un très léger glissement du profil vers le bas peut être observé avec quelques centimètres de plus dans les petits fonds au dépend de la partie haute du profil.

L'érosion du haut de plage observée en 2011, pourrait être liée au passage du cyclone Giovani en février 2011 au Nord de La Réunion.

L'abaissement des petits fonds observés en 2009 pourrait être quant à lui attribué au passage du Cyclone tropical intense Gaël à l'Ouest La Réunion.

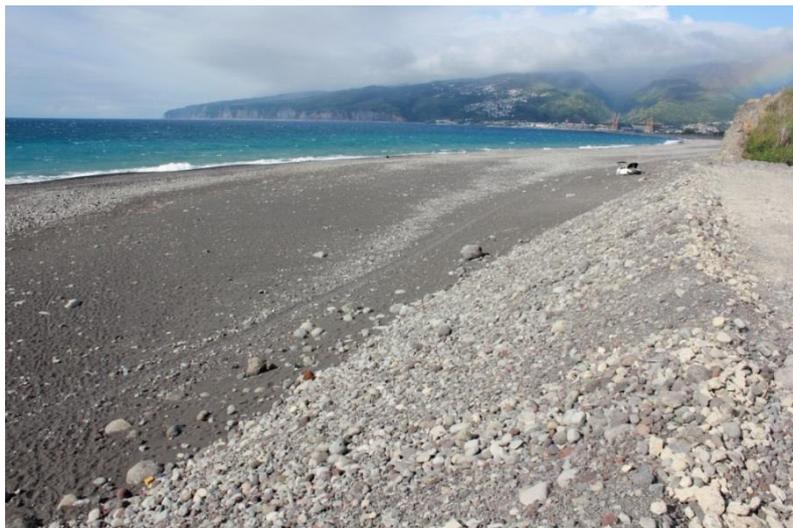
Depuis 2013, le site de la pointe des galets a fait l'objet d'importants travaux de rechargement et de reconstitution des butes de protection existantes en haut de plage (Illustration 48). La brèche qui existait dans la protection et avait été identifiée en 2013 a été comblé par un merlon de matériau. Ces matériaux proviennent apparemment des travaux de dragage de la passe du Port Ouest.

Illustration 48 – Merlon de matériau permettant le colmatage d'une brèche dans le dispositif de protection de haut de plage au niveau de la Pointe des Galets au Port

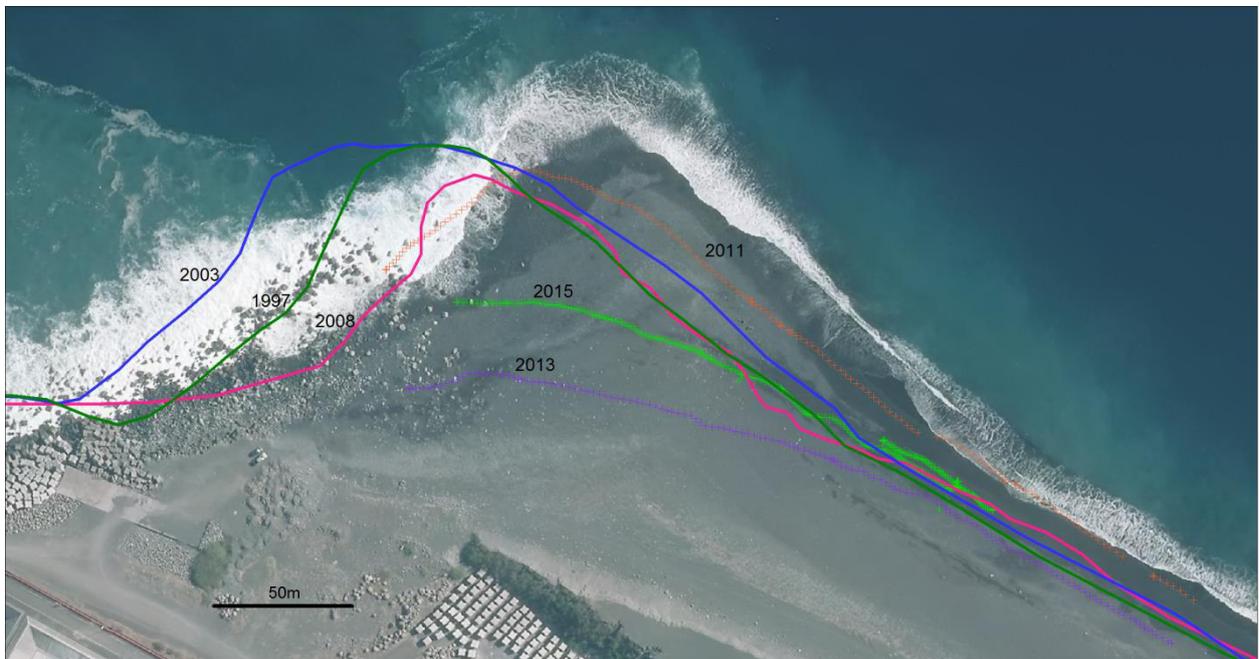
La comparaison des limites du jet de rive au niveau de la Pointe met en évidence un recul de l'ordre de 200m en 50 ans. À plus court terme, on remarque une forte évolution de la position du trait de côte imputable aux événements cycloniques de début 2013 et 2014 (Illustration 49).

Illustration 49 – Position de la limite du jet de rive en 2011, 2013 et 2015 levé par DGPS (traits pointillés) et du haut du talus en 1997, 2003 et 2008 identifiés par photo interprétation (traits pleins) (fond ORTHO IGN 2012)

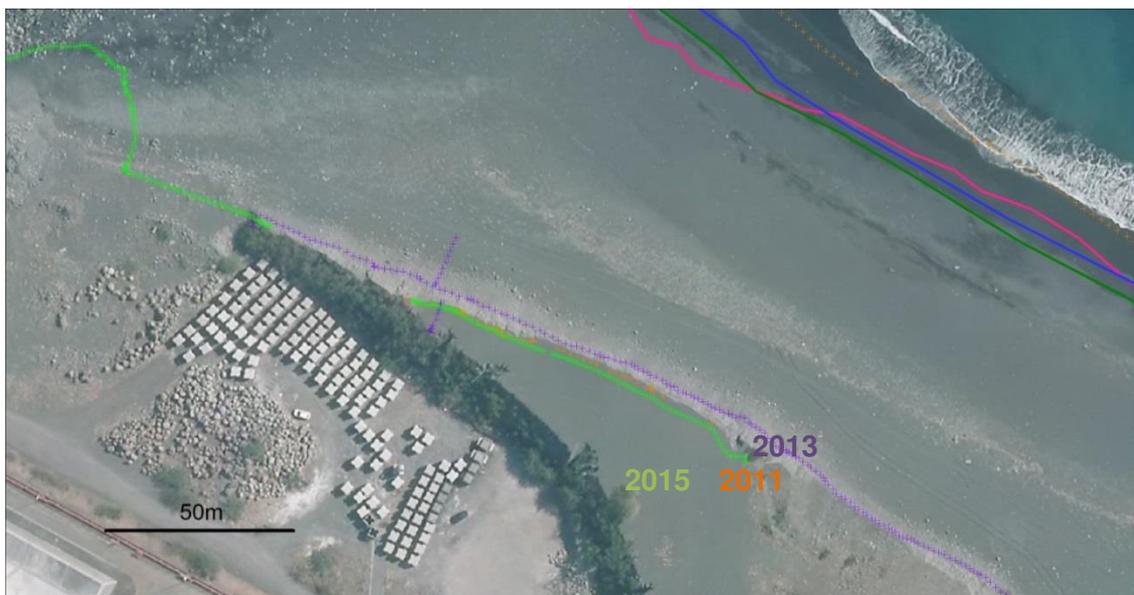
Les stocks de remblais continuent également à s'éroder, le haut du versant de celle située à proximité de la Pointe ayant reculé d'environ 5 à 10m depuis 2013 (Illustration 50).

Illustration 50 – Limites de haut de talus relevé au DGPS, en orange 2011, violet 2013, vert 2015 (fond ORTHO IGN 2012)

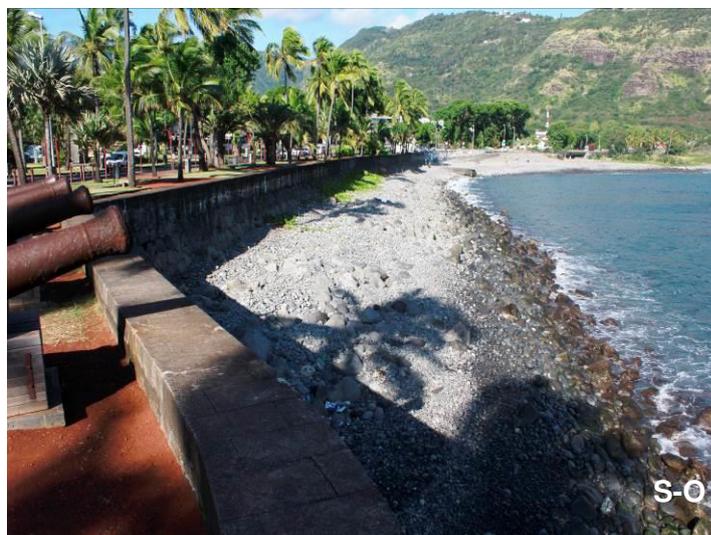
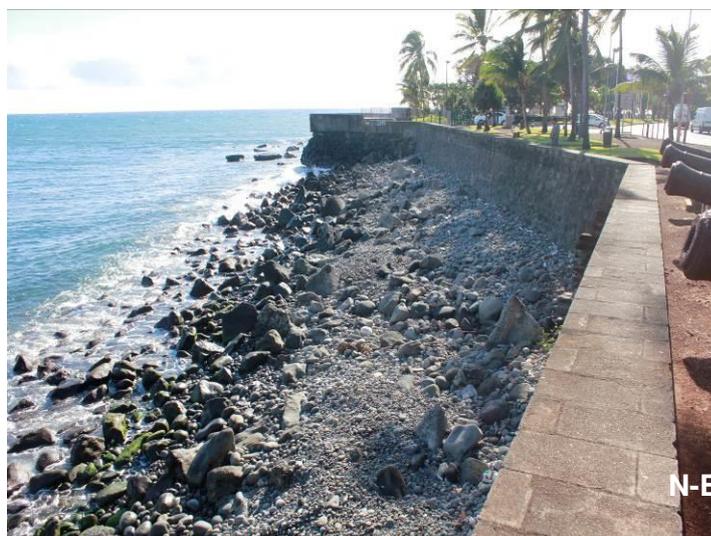
1

Le cordon de galets est toujours alimenté par l'apport de sédiments de la dérive littorale. Néanmoins les phénomènes cycloniques sont responsables d'un dégraissage décimétrique du profil de plage. La végétation (Patate à Durand, côté Ouest de la plage) reste présente sur de faibles étendues. Les aménagements n'ont pas subi des désordres manifestes, malgré un sous-cavage un peu plus important à la pointe de l'esplanade au Nord-est.
