OBSCOT – 2014

Observation et gestion de l'érosion côtière à La Réunion

Rapport final

BRGM/RP-66592-FR
Mars 2017

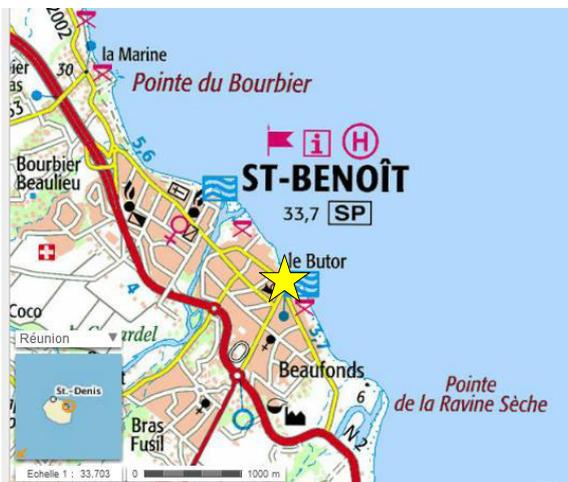
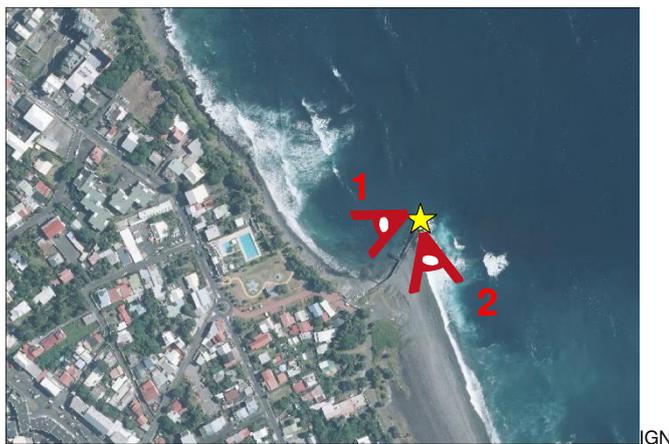
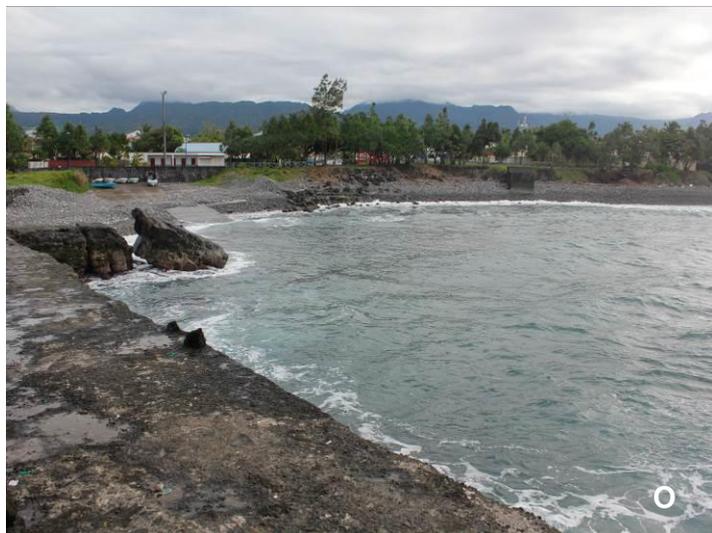
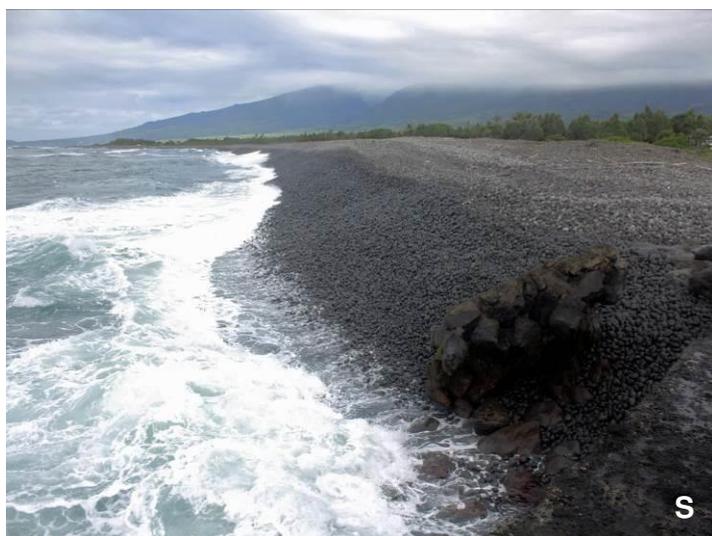
Le front de mer de Saint Benoit est sujet à un recul accéléré du fait de la digue du Butor. La jetée bloque les courants de dérive littorale provoquant un abaissement du cordon avec un recul des microfalaises au Nord et un engraissement du profil de plage au Sud. Cet ouvrage montre des signes importants d'endommagement par rapport aux années précédentes.

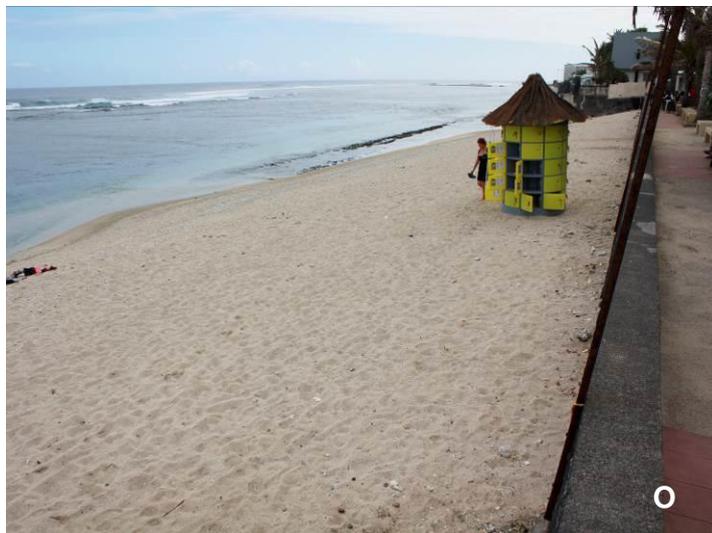
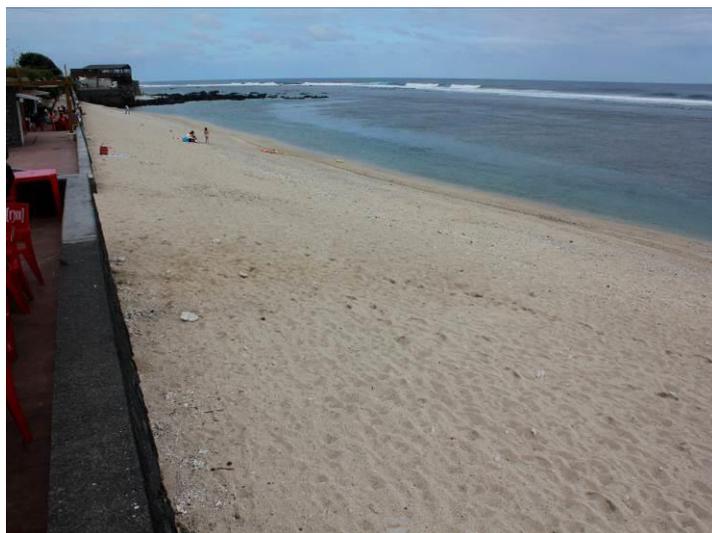
Le très faible stock sédimentaire de la plage conditionne toujours une forte variabilité morphologique. On note toujours la présence de *beachrock*, caractéristique d'un dégraissage du profil de plage. Celui-ci est plus visible du fait d'une marée plus basse que lors des observations des années précédentes. L'absence de marqueurs clairs (talus d'érosion, végétation) sur le secteur rend difficile l'observation de l'évolution de la dynamique sédimentaire. Il semble cependant que la plage n'ait pas connu d'érosion importante.

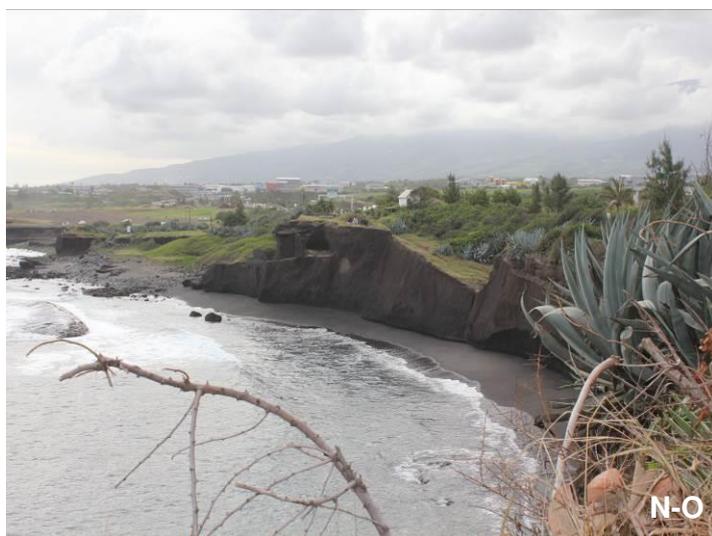
On note un démaigrissement important du profil de plage (décimétrique à métrique) sur tout le linéaire côtier. Les falaises au Nord continuent de subir un sous-cavage qui s'accroît depuis les observations de 2013. Sur la côte Sud, les cônes d'éboulement constatés sont de plus en plus importants (nouvelles chutes de blocs constatées) et le recul en sommet semble plus marqué qu'au Nord.

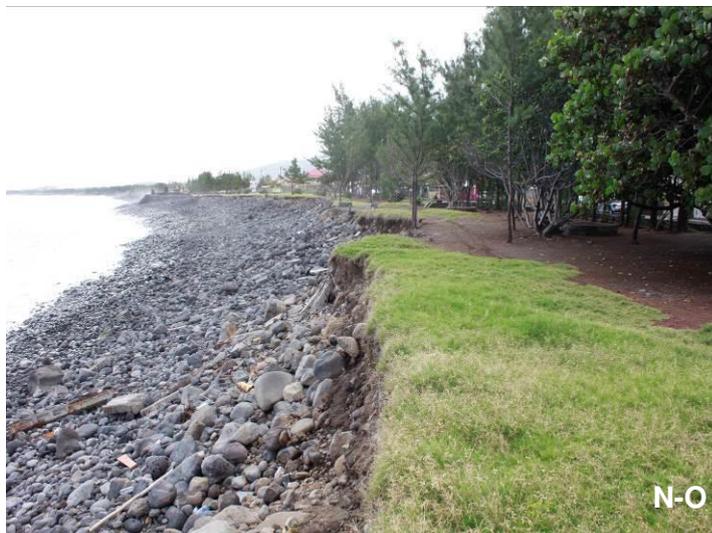
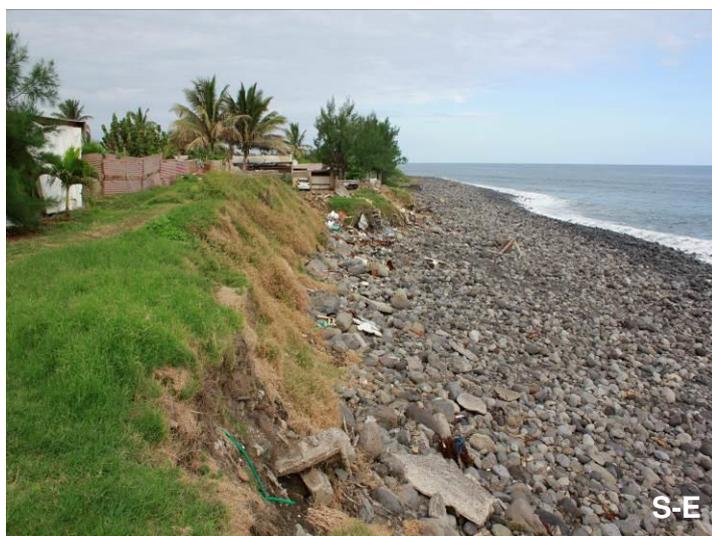
Le cordon sédimentaire étant étroit et le talus apparaissent clairement affectés par l'érosion côtière. La totalité de la plage présente un recul du talus par rapport aux observations des années antérieures et les aménagements en arrière présentent toujours un fort risque de submersion pendant les phénomènes paroxysmiques.

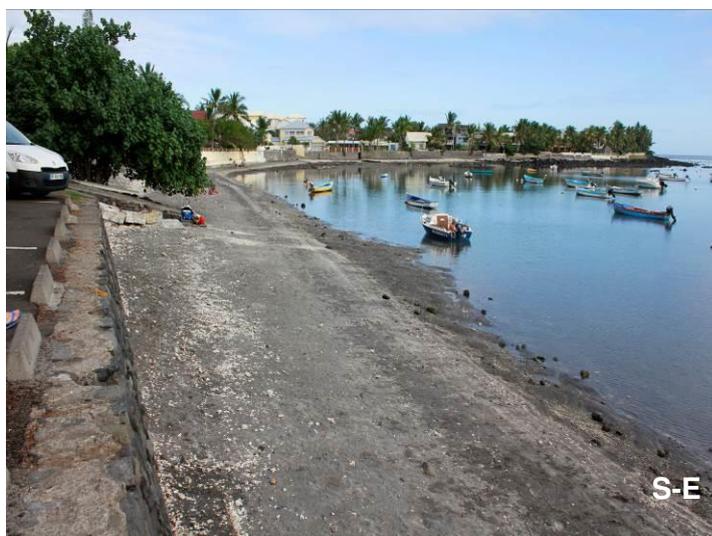
2 - Vers le Sud-Est
En direction de la Pointe de l'Étang-Salé

La plage connaît des phases d'érosion et d'accrétion successives en fonction des tempêtes australes en lien avec les échanges de la plage avec la flèche de la Pointe des Sables et l'érosion du récif. La fixation du trait de côte par les nombreux aménagements et le creusement du chenal jouent également un rôle non-négligeable dans la modification des transferts sédimentaires. Pas d'évolution remarquable par rapport aux années précédentes, excepté un léger démaigrissement en haut de plage.

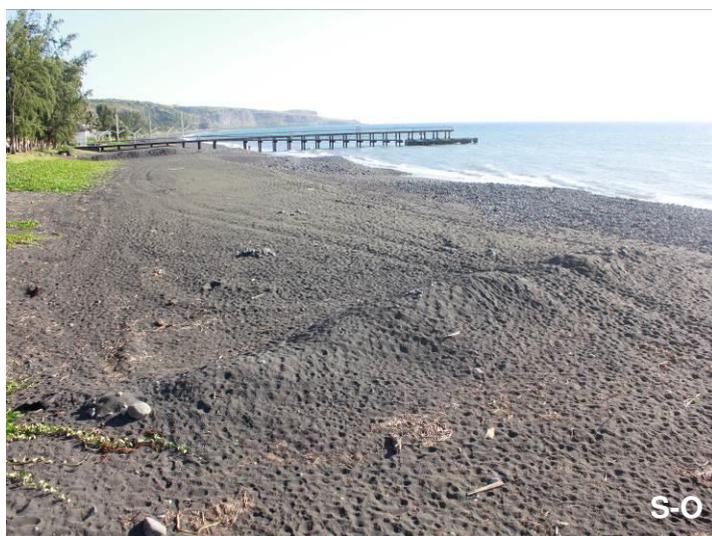
La houle cyclonique entraîne d'importantes variations du stock sédimentaire sur ce secteur. La plage s'est considérablement engraisée depuis la précédente observation. Cette observation est particulièrement visible sur les piliers de la jetée au Sud, le sable touchant presque le tablier de la structure. La pente de la plage semble plus régulière (pas de rupture de pente marquée), avec une accréion métrique du profil de plage. Le haut de plage a été colonisé par de la patate à Durand, notamment sur la partie Nord.
