Rapport d'expertise :

Situation de gestion de crise suite à l'éboulement en masse du 08 mars 2017 en amont immédiat du bourg de la commune de Culoz (01)

BRGM/RP-66875-FR
avril 2017

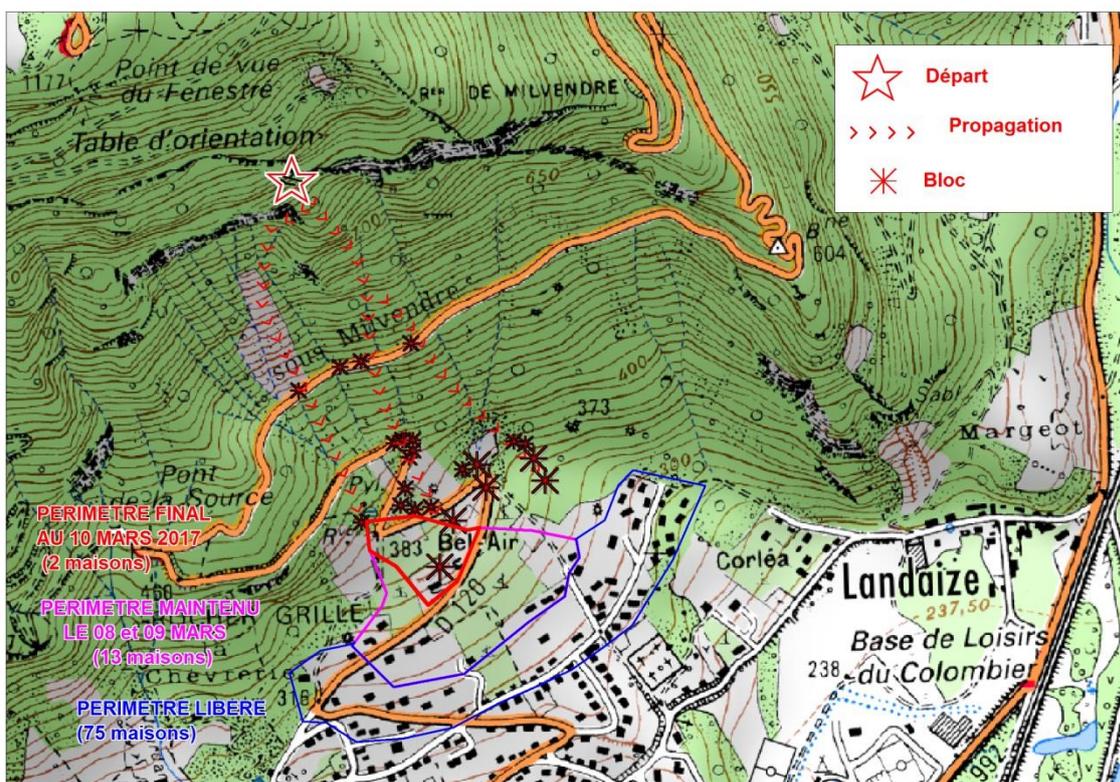
Au final, 13 maisons ont été maintenues dans le périmètre de sécurité dans les rues Albert Ferrier (domaine du Cellier et maisons en aval, dont aussi en amont la maison située à côté de l'Antenne plus ou moins en situation latérale), au niveau du chemin de la Longeléaz en partie haute, et enfin une maison à la même hauteur en bordure des Vignes, desservie depuis la rue Colombier. Ce périmètre restreint est valable pour le soir, avec de possibles modifications si besoin le lendemain matin lors de la réalisation des travaux d'urgence.

illustration 10 : Situation schématique sommaire et évolution des périmètres à la mesure des diagnostics engagés

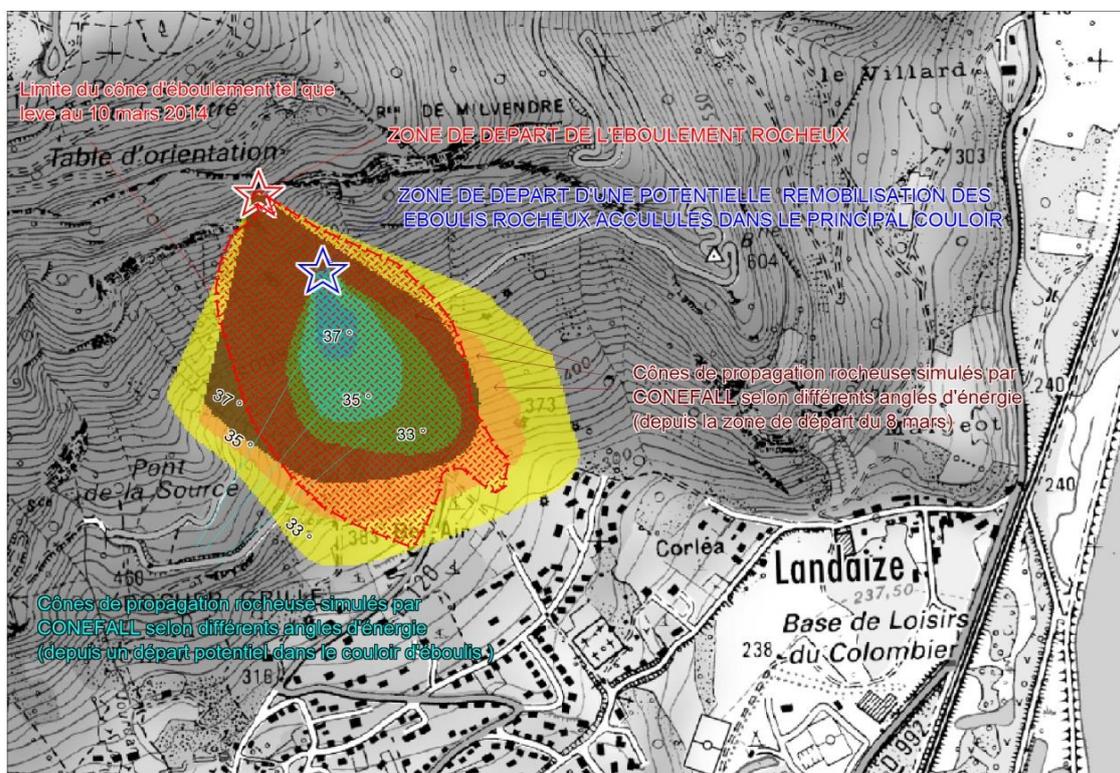
A partir du MNT précis à 5 m de la zone, fourni par la DDT de l'Ain et de la méthode des cônes (principe de la ligne d'énergie présentée en annexe 2), une première modélisation sommaire (rétro-simulation sommaire de l'évènement) a été entreprise après coup qui montre une bonne convergence d'ensemble avec le cône d'éboulement observée sur le terrain (illustration 21). La remobilisation possible de la zone d'accumulation d'éboulis en pente raide au-dessus de la RD120 dans le principal cône d'éboulis a pu être également simulée en termes de cône de propagation possible (confirmant le peu de crainte d'incidence fâcheuse en aval).

illustration 21 : rétro-simulation sommaire de la propagation de l'évènement du 08 mars 2017 et simulation d'une remobilisation de l'accumulat d'éboulis en situation précaire au sein du principal couloir d'éboulis

Pour la plupart des blocs, l'angle d'énergie caractéristique atteint ou dépasse les 37°. Seuls les plus gros blocs se sont propagés pour des angles d'énergie inférieurs de 35° et même ponctuellement 33°.

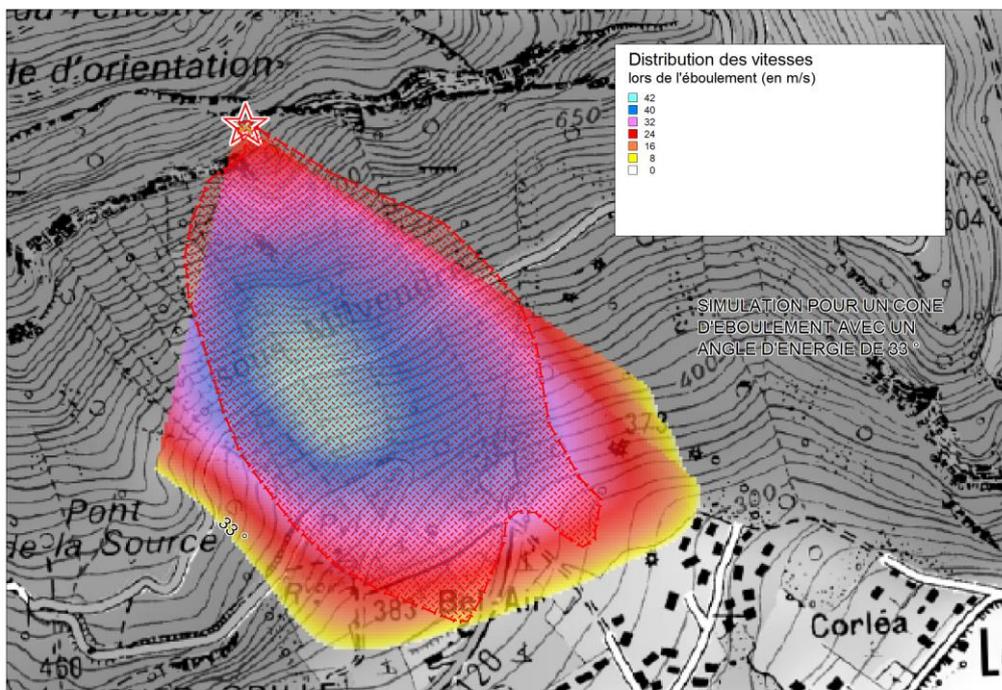
Outre la zone de propagation, la modélisation permet aussi de simuler de façon globale les vitesses et les énergies à l'impact à partir de volumes identifiés. L'analyse sommaire réalisée montre, que les vitesses étaient a priori maximales à la première intersection de la RD120, ceci validant l'intensité des dommages au niveau des intersections de la zone de propagation l'axe routier (illustration 22).

illustration 22 : répartition des vitesses potentiellement acquises par les blocs lors de l'éboulement tel qu'obtenu par rétro-simulation sommaire⁶

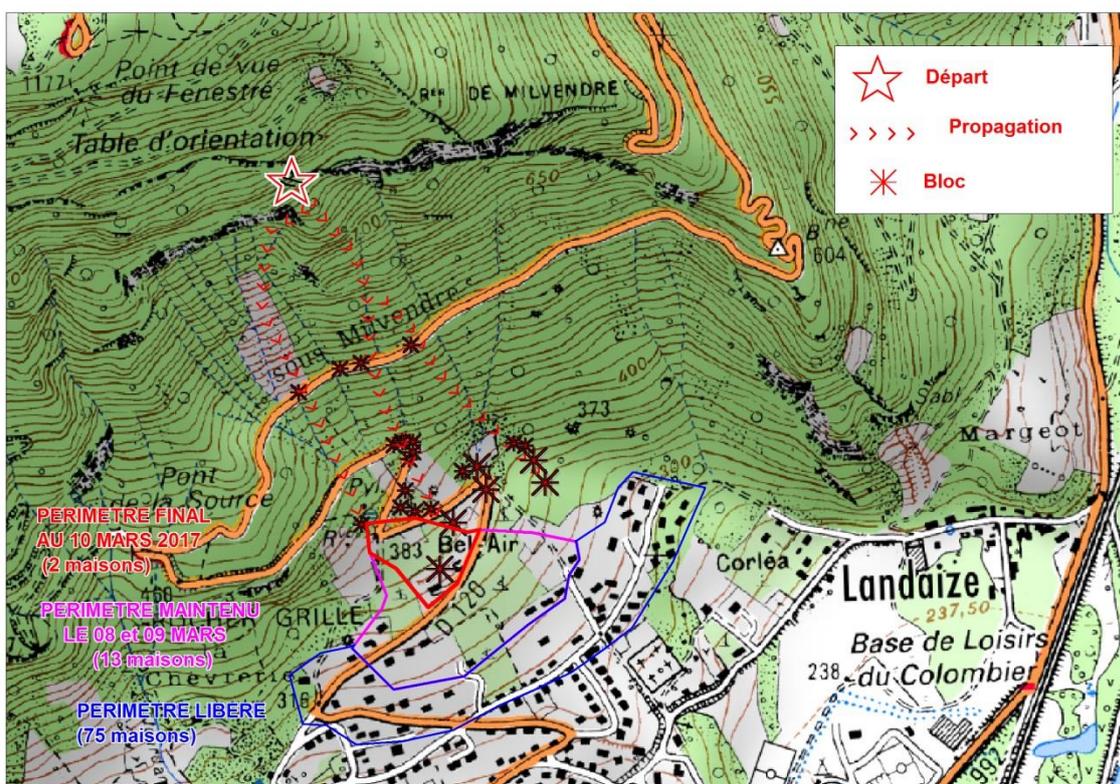
Un examen maison par maison a été établi en fonction de l'exposition et la vulnérabilité. Au final, 13 maisons ont été maintenues dans le périmètre de sécurité dans les rues Albert Ferrier (dont en amont la maison situé à côté de l'antenne), au niveau du chemin de la Longeléaz en partie haute, et enfin une maison à la même hauteur en bordure des vignes, desservi depuis la rue Colombier. Ce périmètre restreint est valable pour le soir, avec de possibles modifications le lendemain matin lors de la réalisation des travaux d'urgence.

Situation schématique sommaire et évolution des périmètres au fur et à mesure que les incertitudes décroissent
