# Rapport d'expertise :

## Surveillance de l'évolution des deux glissements de terrain à l'Est de Grand Ilet, Ravine Roche à Jacquot Bilan du suivi réalisé de 2015 à 2019

BRGM/RP- 69492-FR  
Avril 2020

**Localisation géographique du sujet de l'expertise : Ravine Roche à Jacquot – Grand Ilet - Salazie**

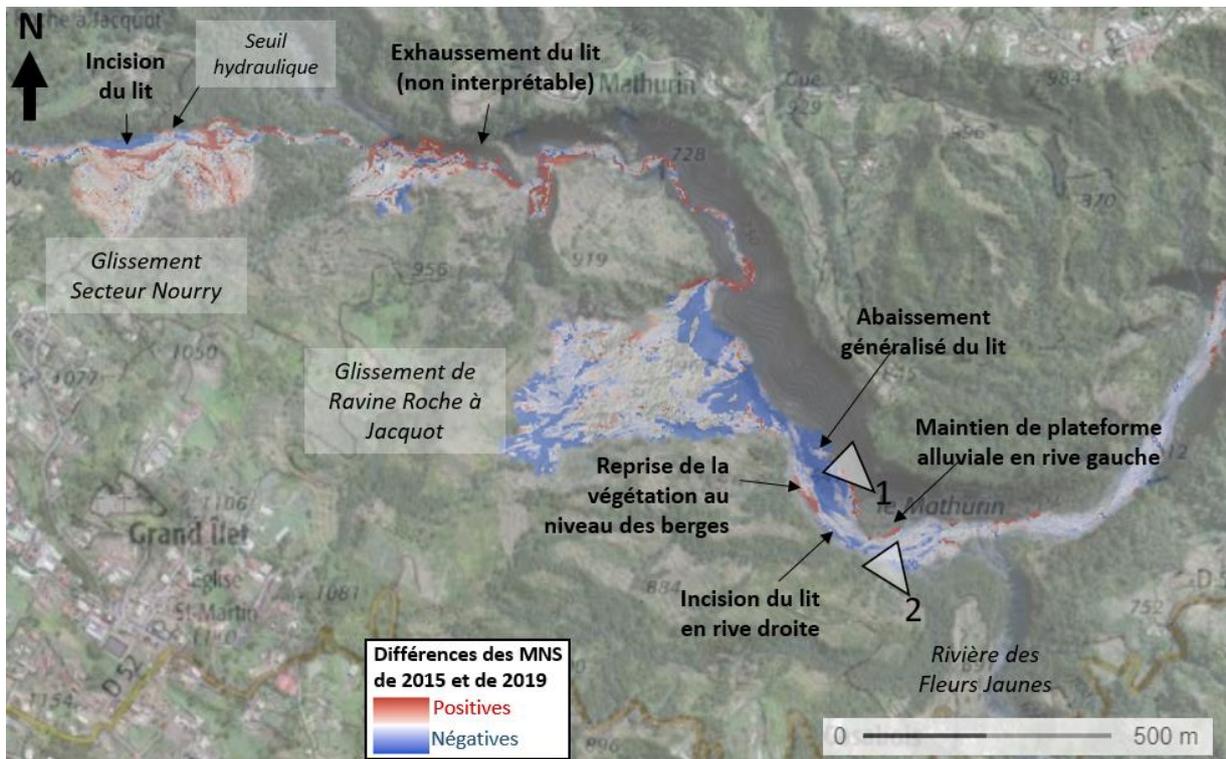
Figure 17 : Evolution du lit de la Ravine Roche à Jacquot en aval du glissement principal, en deux points localisés sur la Figure 16, entre décembre 2014 et juillet 2019 (point de vue 1) et octobre 2016 (point de vue 2).

Ces tendances de dégraisement et d'incision se sont poursuivies comme en attestent les constats fait lors des reconnaissances de 2016 (Figure 17 f) et de 2019 (Figure 17 c) et la comparaison des MNS de septembre 2015 à d'août 2019 (Figure 16). On note également des différences positives des MNT (élévation) au niveau des berges correspondant à une possible reprise de la végétation, arrachée lors du passage de laves torrentielles associées aux débâcles.

L'analyse des MNS entre 2015 et 2019 montre une incision de l'ordre de 5 m du lit de la rivière (Figure 16). Etant donné l'évacuation des matériaux glissés au sein du lit de la rivière précédemment observé, cette incision semble liée au recalibrage de la ravine dans le cadre des travaux de correction torrentielle sur ce secteur, notamment la réalisation d'un seuil hydraulique en aval immédiat du glissement et la mise en œuvre d'enrochement sur les berges et au fond de la ravine.
