# Caractérisation de la susceptibilité aux glissements de terrain et aux chutes de blocs à la Potinière. Barneville-Carteret (50).

Rapport final

**BRGM/RP-72184-FR**

Version finale – Décembre 2022

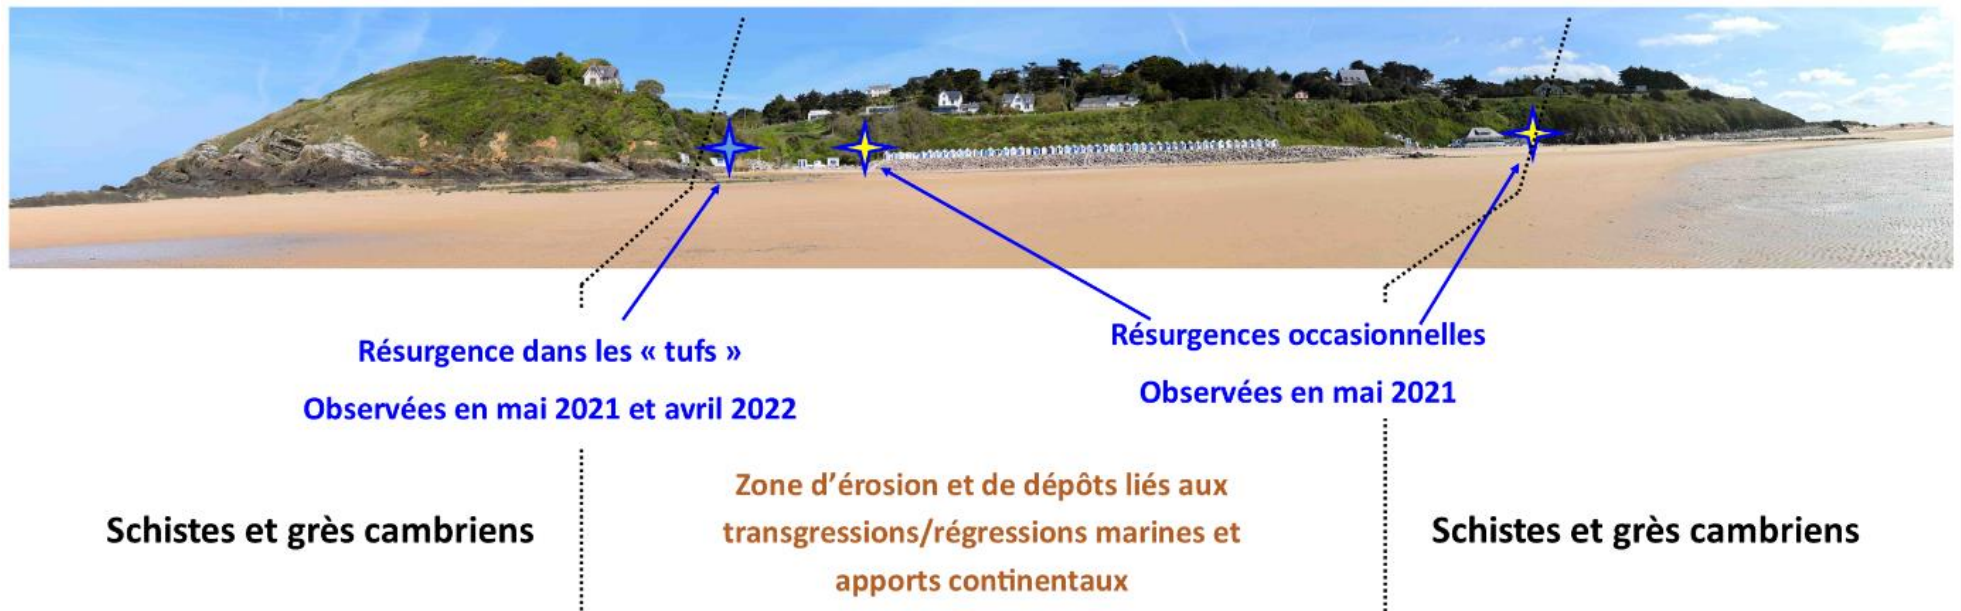
*Illustration 5 : Observations des unités géologiques et résurgences réalisées sur site (BRGM, Avril 2022)*

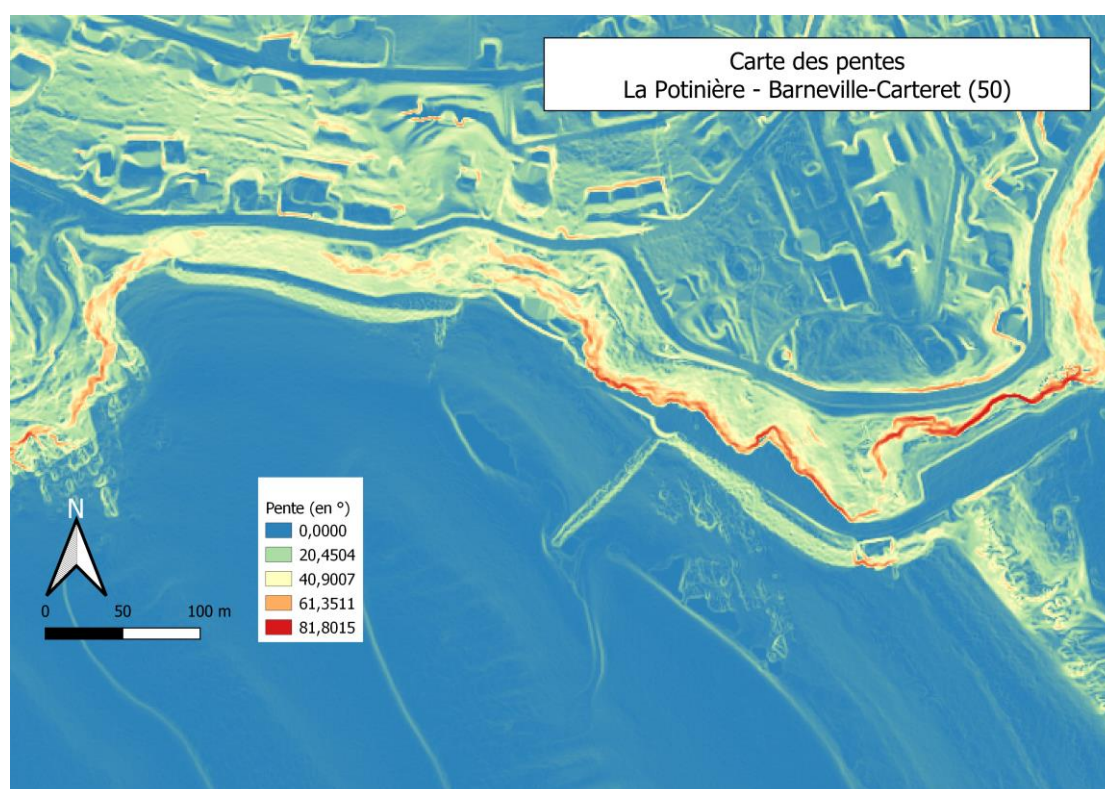
La carte des pentes témoigne d'une déclivité allant jusqu'à 80° environ (Illustration 11).

Illustration 11 : Carte des pentes sur le secteur de la Potinière (à partir du MNT au pas de 1 m de 2020, acquisition Altoa)

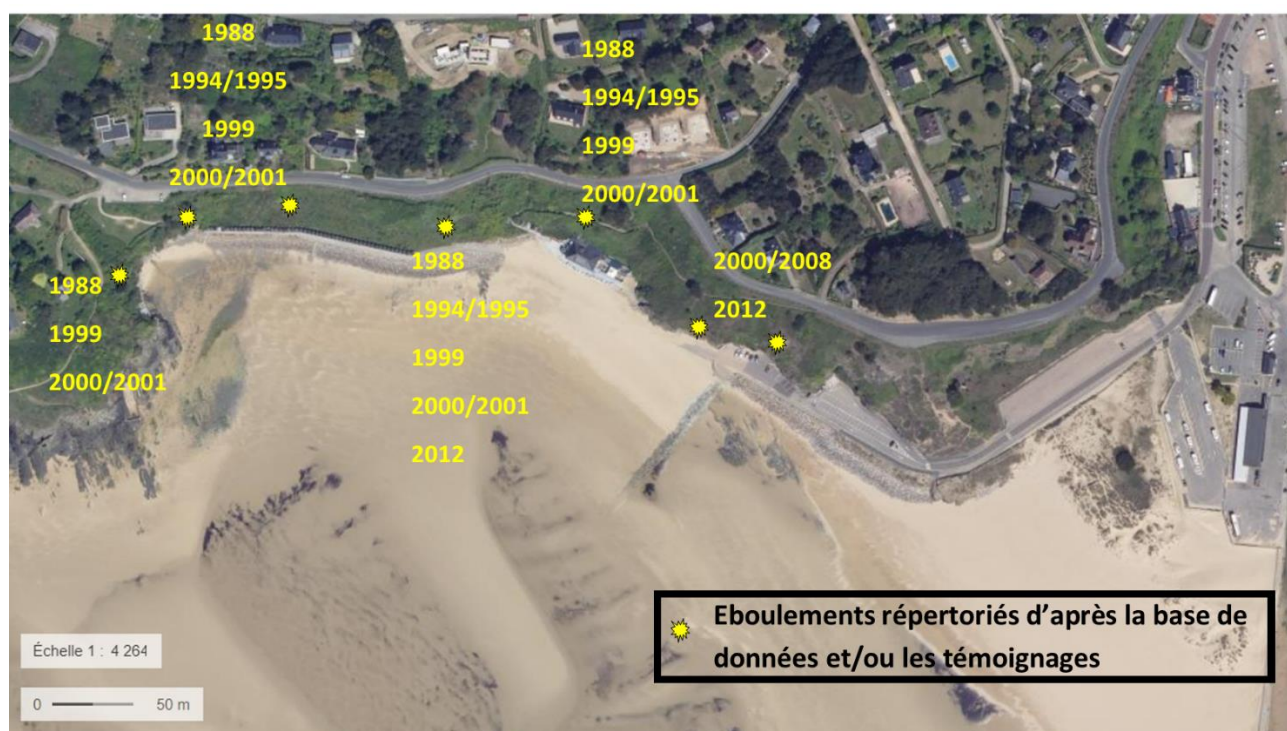
Ils sont tous survenus sur le secteur d'étude, à savoir le versant de la plage de la Potinière (Illustration 18). Le recensement couvre la période 1999 à 2005. Toutefois, la date de survenue de certains de ces événements n'est pas connue et peut être antérieure à 1999. L'intensité des phénomènes recensés varie de quelques m<sup>3</sup> à une centaine de m<sup>3</sup>. Les éboulements relevés depuis le début des années 2000 correspondent en réalité à des glissements de formations superficielles et sont principalement liés à des remobilisations de glissements déjà existants.

Illustration 18 : Localisation des différents glissements connus provenant des bases de données ou de témoignages

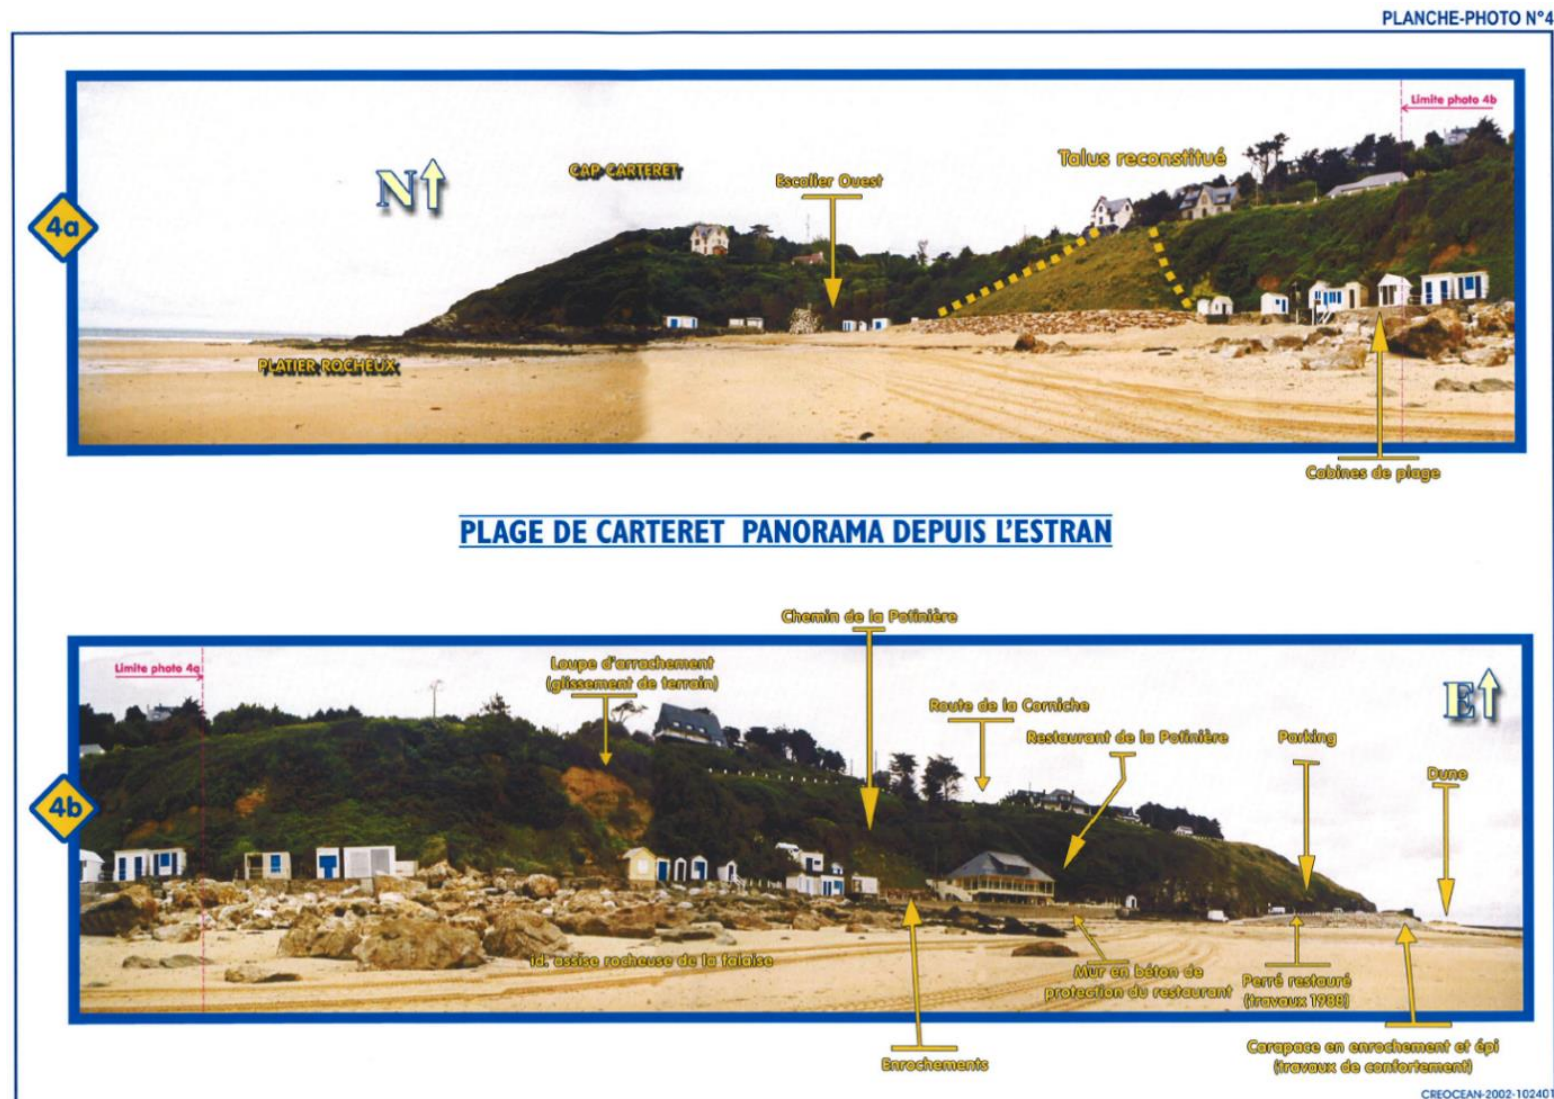
Illustration 20 : Planche photographique de Creoccean lors des travaux de confortement du versant en 2001 et 2007 (rapport d'étude d'impact – Creoccean, 2006)

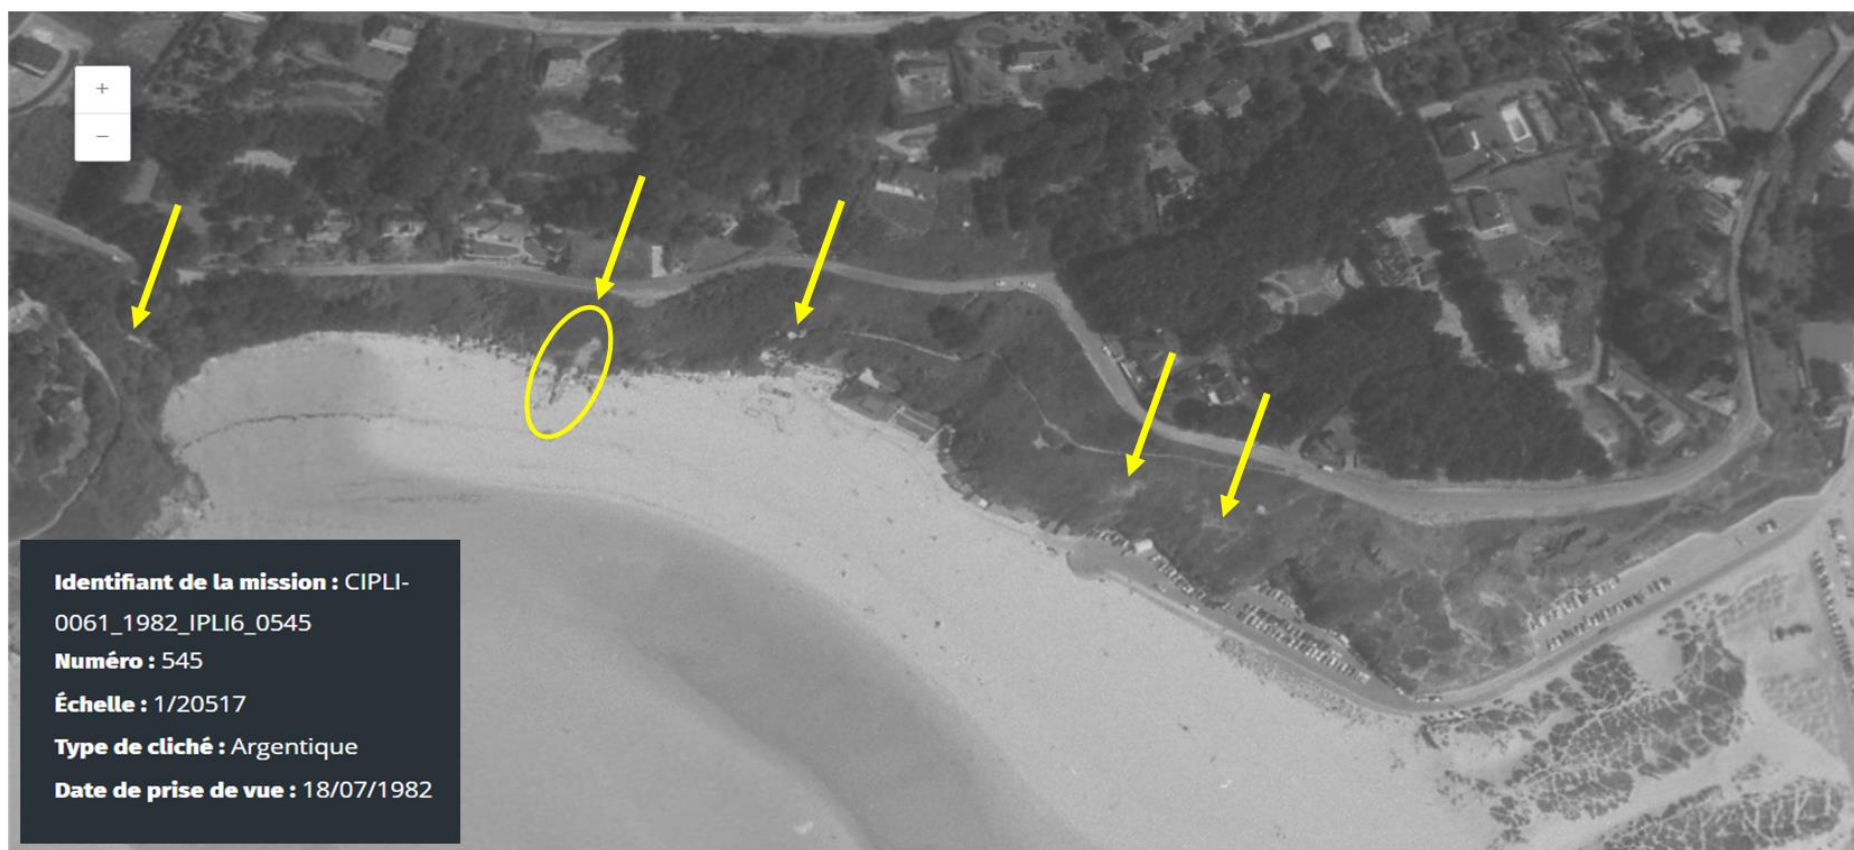
*Illustration 21 : Photographie aérienne IGN de 1982, les flèches jaunes matérialisent l'emplacement de loupes de glissement*

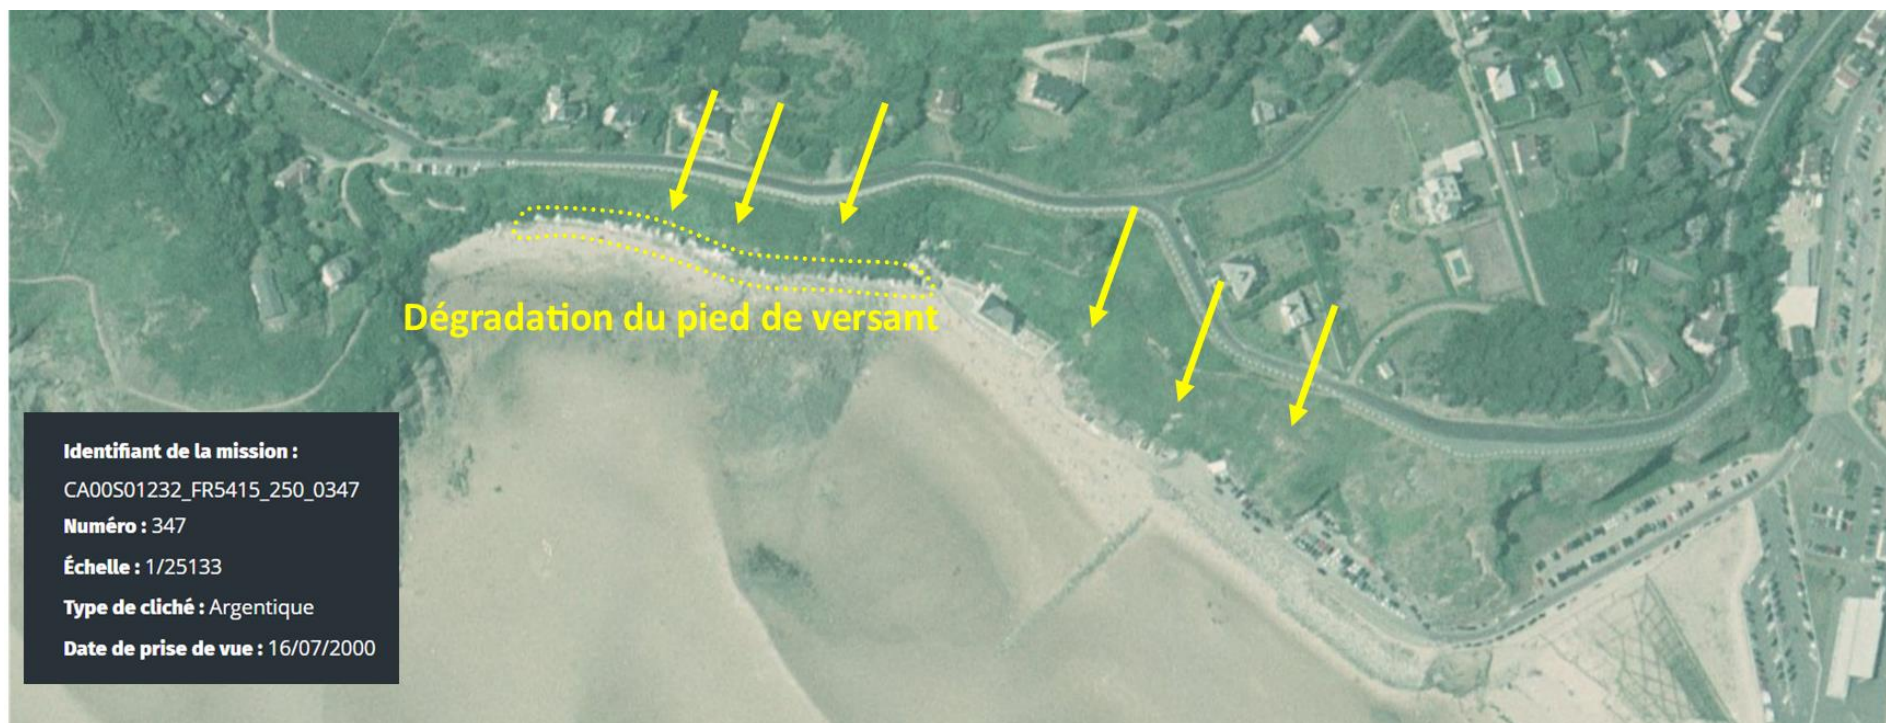
*Illustration 22 : Photographie aérienne IGN de 2000, les flèches jaunes matérialisent l'emplacement de loupes de glissement*

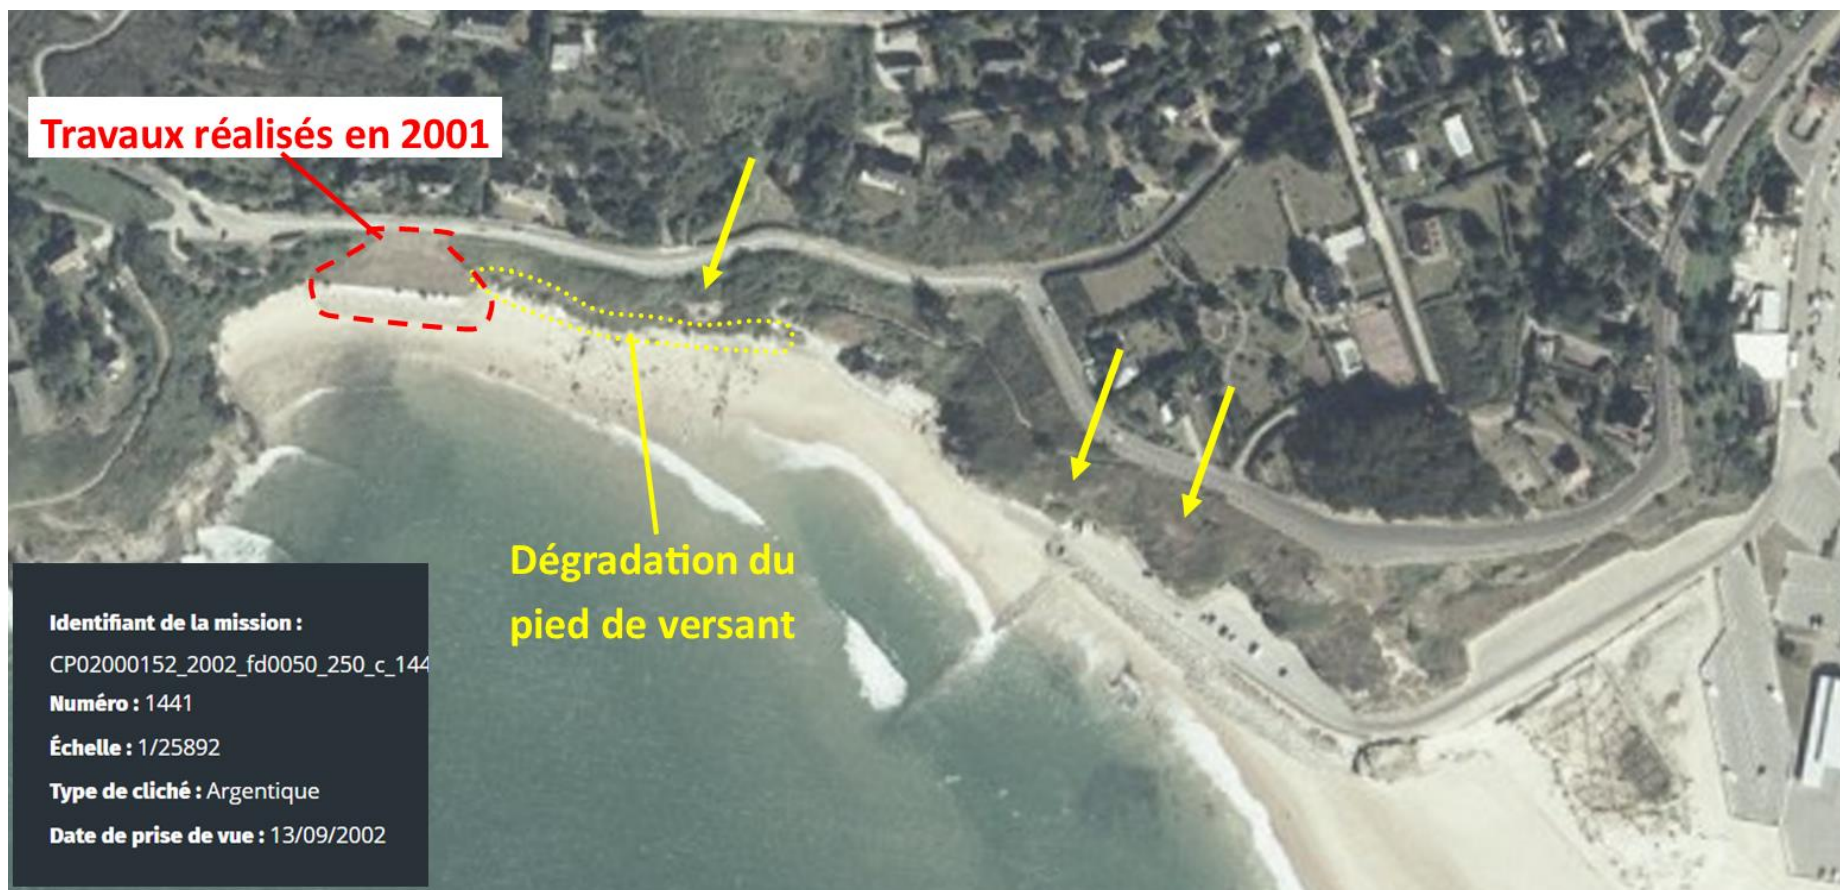
*Illustration 23 : Photographie aérienne IGN de 2002, les flèches jaunes matérialisent l'emplacement de loupes de glissement*

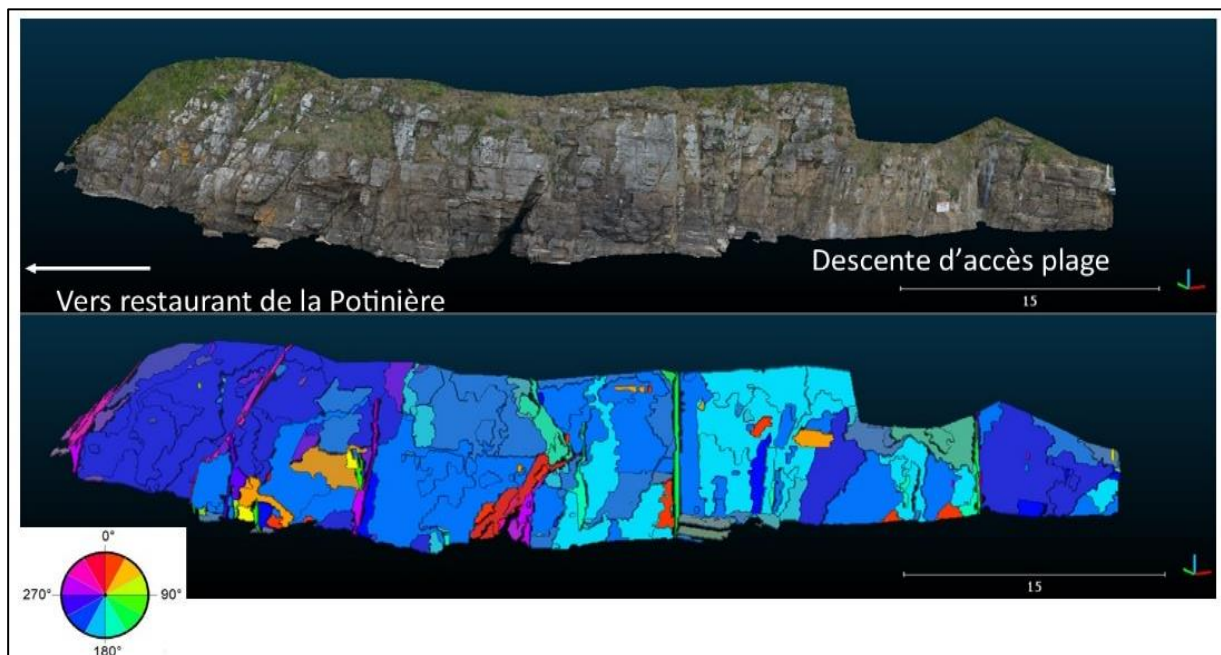
roche ne montre pas d'altération particulière en dehors des zones fracturées. D'après les levés de terrain, on retrouve 5 familles de fractures (Illustration 30 à Illustration 32) :

- Famille 1 : N050E avec des pendages autour de  $80^\circ$  ;
- Famille 2 : N140E avec des pendages d'environ  $76^\circ$  ;
- Famille 3 : N200E avec un pendage de  $70^\circ$  ;
- Famille 4 : N240E avec des pendages variables compris entre  $35^\circ$  et  $80^\circ$  ;
- Famille 5 : N315E avec des pendages compris entre  $55^\circ$  et  $80^\circ$ .

Ces 5 familles de fractures couplées à la stratification, de pendage  $15^\circ$  et d'orientation N050E, délitent des blocs de volumes variables sur l'ensemble de la paroi. L'analyse des nuages de points 3D, obtenus à la suite des acquisitions photogrammétriques réalisées par drone (présentées au Chapitre 3) ont permis de confirmer ces relevés de fracturation.

*Illustration 30 : Modèle 3D de la zone de falaise, réalisé à partir de l'acquisition drone de début mai 2021, située entre le restaurant de la Potinière et la descente d'accès à la plage en haut, segmentation du nuage de points 3D selon la méthode de FastMarching en bas (chaque couleur représente une orientation de fracturation)*

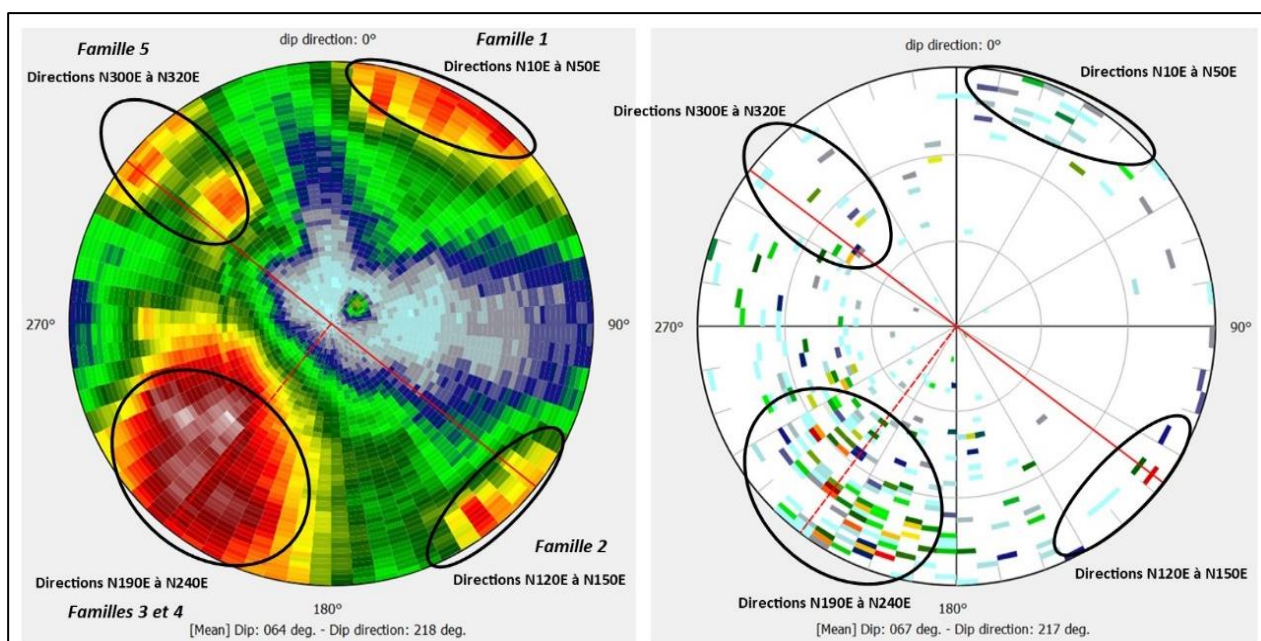
Illustration 31 : Stéréogrammes obtenus suite à l'utilisation des méthodes de segmentation de nuages de points 3D de type « normale des points » et « FastMarching » - site S1-Z1

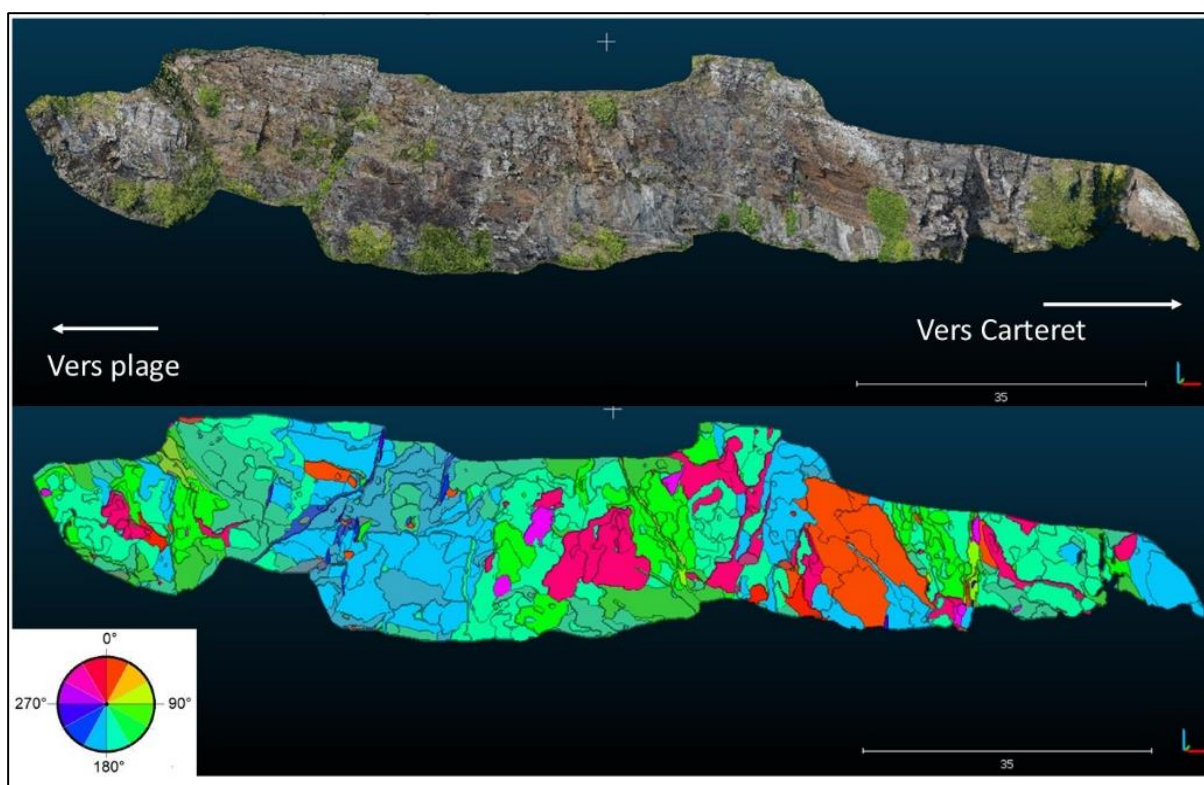
On retrouve 5 familles de fractures (Illustration 42 à Illustration 44) :

- Famille A : N020E avec des pendages forts autour de 75° ;
- Famille B : N080E dont les pendages sont d'environ 60° ;
- Famille C : N140E avec un pendage subvertical ;
- Famille D : N200E avec des pendages forts autour de 75° ;
- Famille E : N250E avec des pendages d'environ 60°.

Ces 5 familles de fractures couplées à la stratification, de pendage 15° et d'orientation N050E, délitent des blocs de volumes variables sur l'ensemble de la paroi. L'analyse des nuages de points 3D, obtenus à la suite des acquisitions photogrammétriques réalisées par drone (présentés au Chapitre 3) ont permis de confirmer ces relevés de fracturation.

*Illustration 42 : Modèle 3D de la zone de falaise située au niveau du grand parking en haut, segmentation du nuage de points 3D selon la méthode de FastMarching en bas (chaque couleur représente une orientation de fracturation)*

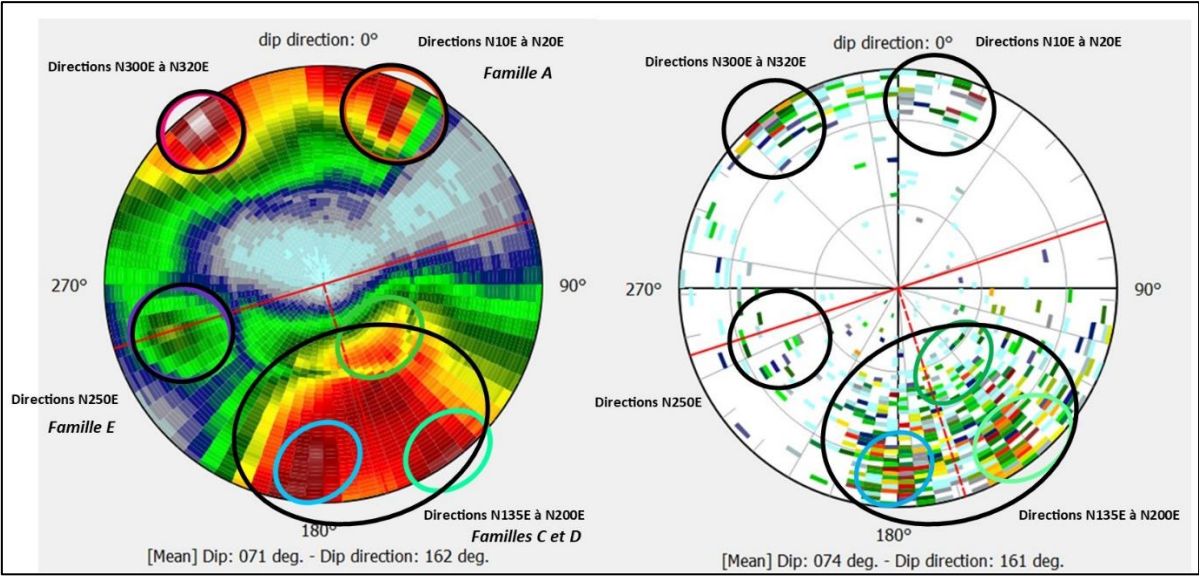
Illustration 43 : Stéréogrammes obtenus suite à l'utilisation des méthodes de segmentation de nuages de points 3D de type « normale des points » et « FastMarching » - Site S2

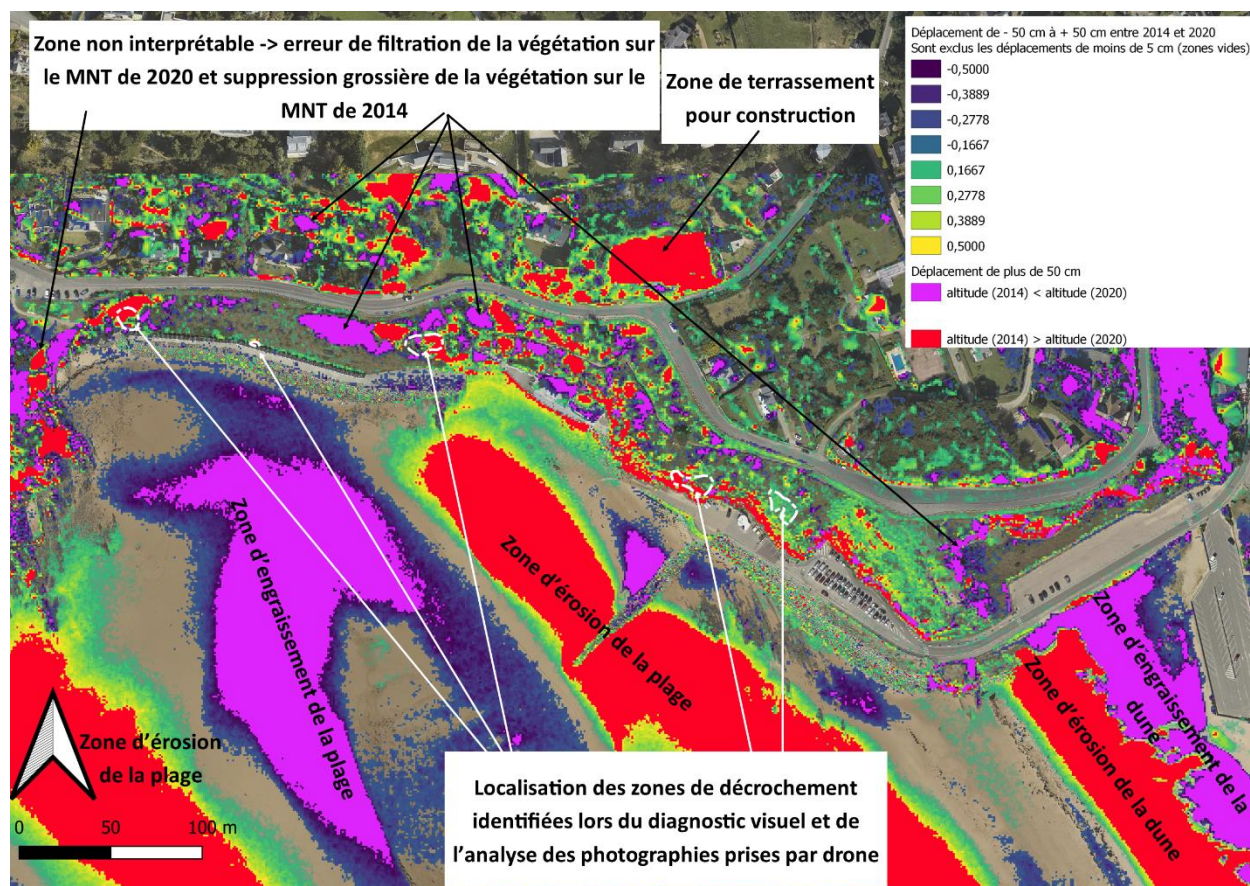
Illustration 54 : Comparaison des MNT de 2014 et 2020 sur le fond orthophotographique IGN de 2020

Toutefois, la comparaison est exploitable sur les zones où la végétation est négligeable. C'est le cas de la plage par exemple, où il est possible d'identifier les zones d'érosion et de rechargement de la plage (Illustration 54).

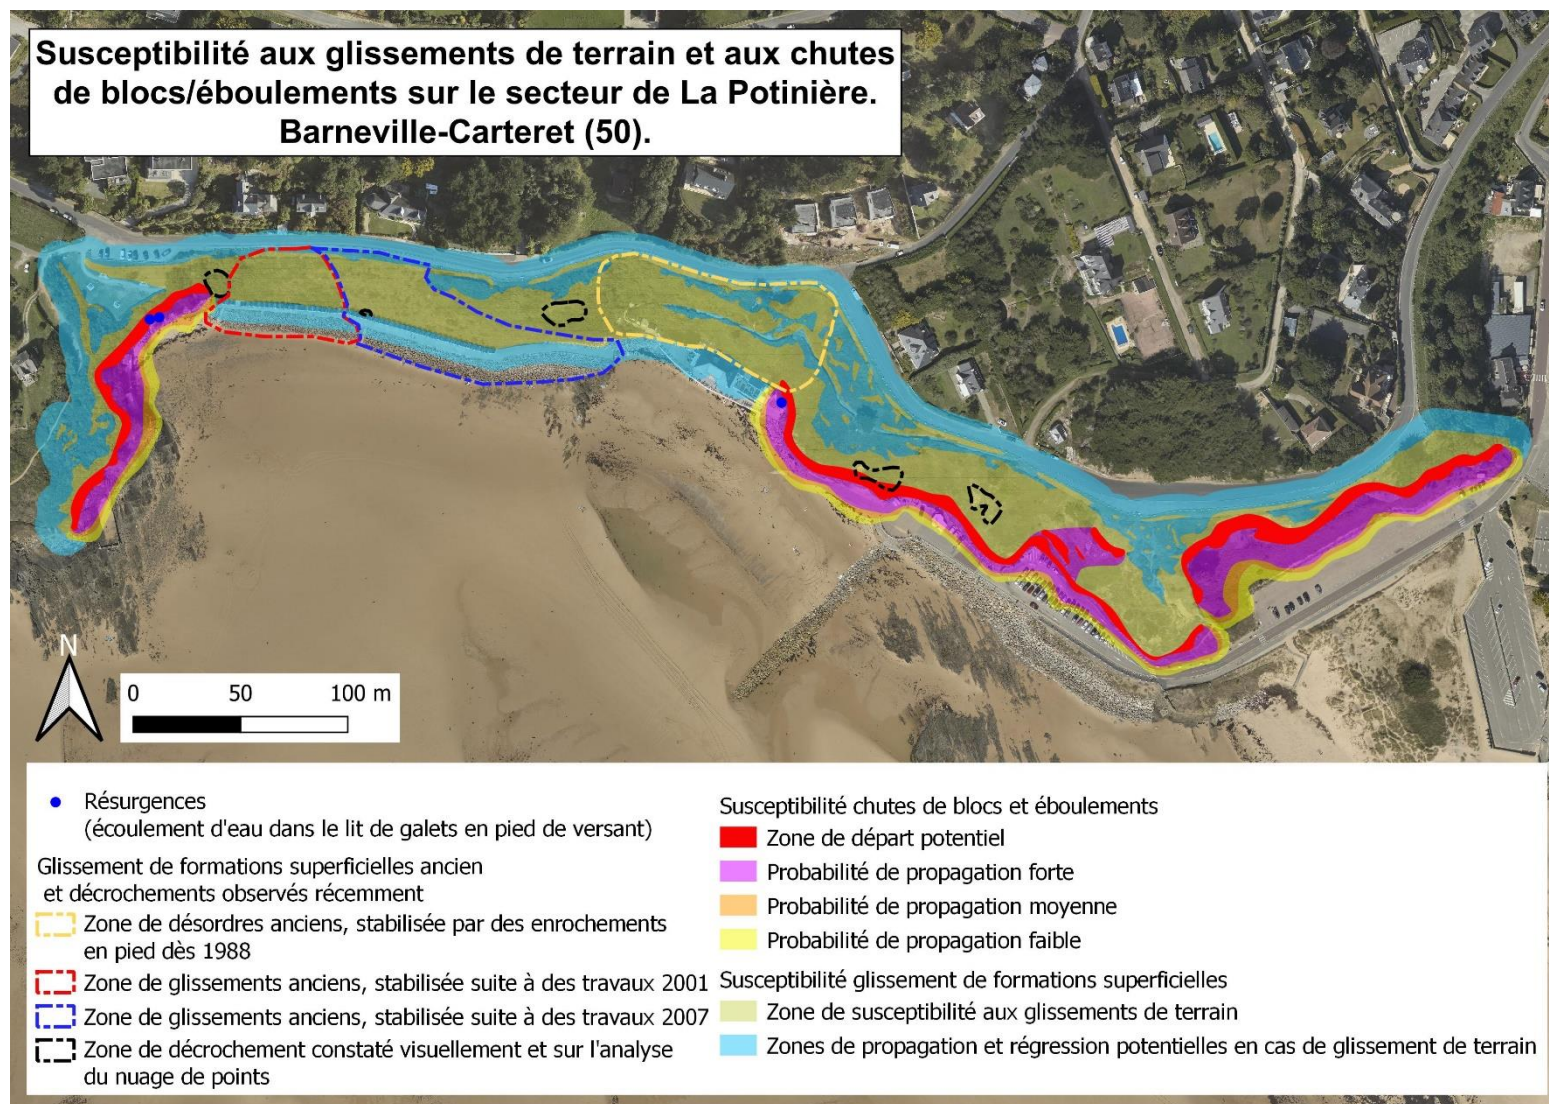
Illustration 56 : Carte de susceptibilité aux phénomènes gravitaires de type chutes de blocs et glissements de terrain sur le secteur de la Potinière Barneville-Carteret (50)

La carte de susceptibilité aux éboulements, chutes de blocs et glissements de terrain est présentée page suivante (Illustration 56) :

Aucun mouvement de type glissement de formation superficielles actif n'a été repéré, mais quelques chutes de petits blocs ont eu lieu. Dans ces conditions, et au regard de l'historique du site une carte de susceptibilité aux phénomènes de chutes de blocs et de glissements de formations superficielles a pu être réalisée. Elle permet d'identifier les zones potentiellement impactées en cas de déclenchement d'un phénomène gravitaire.

- De poursuivre le suivi régulier (mensuel a minima, avec un passage post-événement météo-marin singulier) réalisé actuellement par les services techniques de la ville afin de repérer toute évolution du versant (désordres, arrivées d'eau etc.) ;
- De réaliser un diagnostic visuel expert une fois par an, si possible en sortie d'hiver et avant la saison estivale. Ce diagnostic pourra être réalisé par un bureau d'études spécialisé en géotechnique ou par le BRGM ;
- D'effectuer un levé LiDAR tous les 2 ans en moyenne pour suivre l'évolution du versant et ses potentiels déplacements. La périodicité des campagnes d'acquisition devra être adaptée en fonction des événements climatiques touchant le secteur, avec notamment une acquisition post-événement météo-marin exceptionnel.

- Compte-tenu des témoignages de riverains signalant l'apparition de fissures sur leurs habitations, la zone d'étude pourra être étendue au-delà de la route de la Corniche jusqu'à la crête de versant située approximativement entre la rue de la Roche Biard et la rue du Cap ;
