SOCIETE LYONNAISE DES EAUX (SLE)

COMMUNE DE PIONSAT (63)

EXAMEN DE LA RESSOURCE EN EAU POTABLE

DIAGNOSTIC DES CAPTAGES ET BILAN

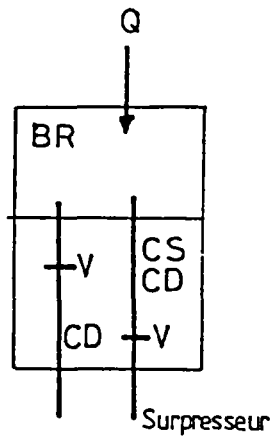
CAPTAGE DE : EGALENNES N°1

Etat équipement : Fermeture non étanche . Crépi fissuré en tête . Pas de crépines de départ sur conduites . Ouvrage entretenu mais ancien .
Terrassements récents pour vanne extérieur à coté du captage

Commentaires : Débit non mesurable sur le captage en raison de l'équipement.
 Voir mesure Egalennes-Ganou. Protection sanitaire inexistante:
 pacage immédiat, pas de cloture. Zone à indices positifs:
 mouillère en aval, au nord ouest de la parcelle 606

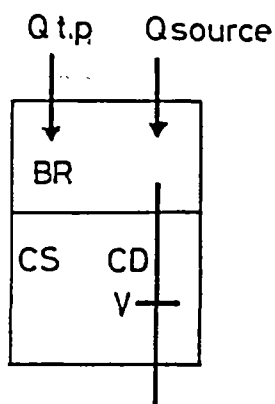
CAPTAGE DE : TUNNEL BOUCHAUDS

Commentaires :Arrivée n°1 : trop plein du Marthuret
 Arrivée n°2 : drain captant arrivée sous le captage
 du Marthuret.Problème de protection sanitaire liée au
 captage du Marthuret.Eaux superficielles

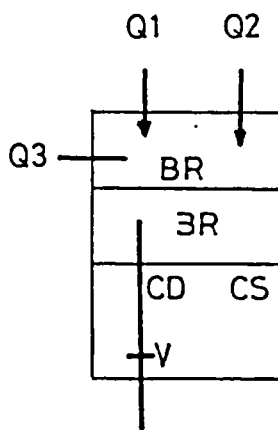
CAPTAGE DE : MASSIGNOLLES N°1

Commentaires : Captage bien conçu , en bon état , correctement entretenu .
Présence de zones sourceuses en amont hydraulique.

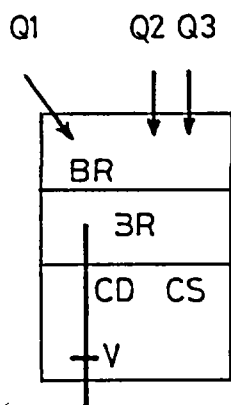
CAPTAGE DE : MASSIGNOLLES N°2

Etat équipement : Infiltrations par le toit du 1er bac de réception (coulées sur le mur) . Eaux très ferrugineuses , créant des dépôts importants en fond de bac et sur les parois . Pas de cloture

Commentaires : Captage d'accès très difficile , recouvert par la végétation
 Problème d'étanchéité au toit
 Eaux très chargées en hydroxydes de fer
