MAIRIE DE RUAN (LOIRET)

**EXPERTISE GEOTECHNIQUE "MAISON FISSUREE"
SUR LA COMMUNE DE RUAN (LOIRET)**

R 32220 CEN 4S/91

FEVRIER 1991

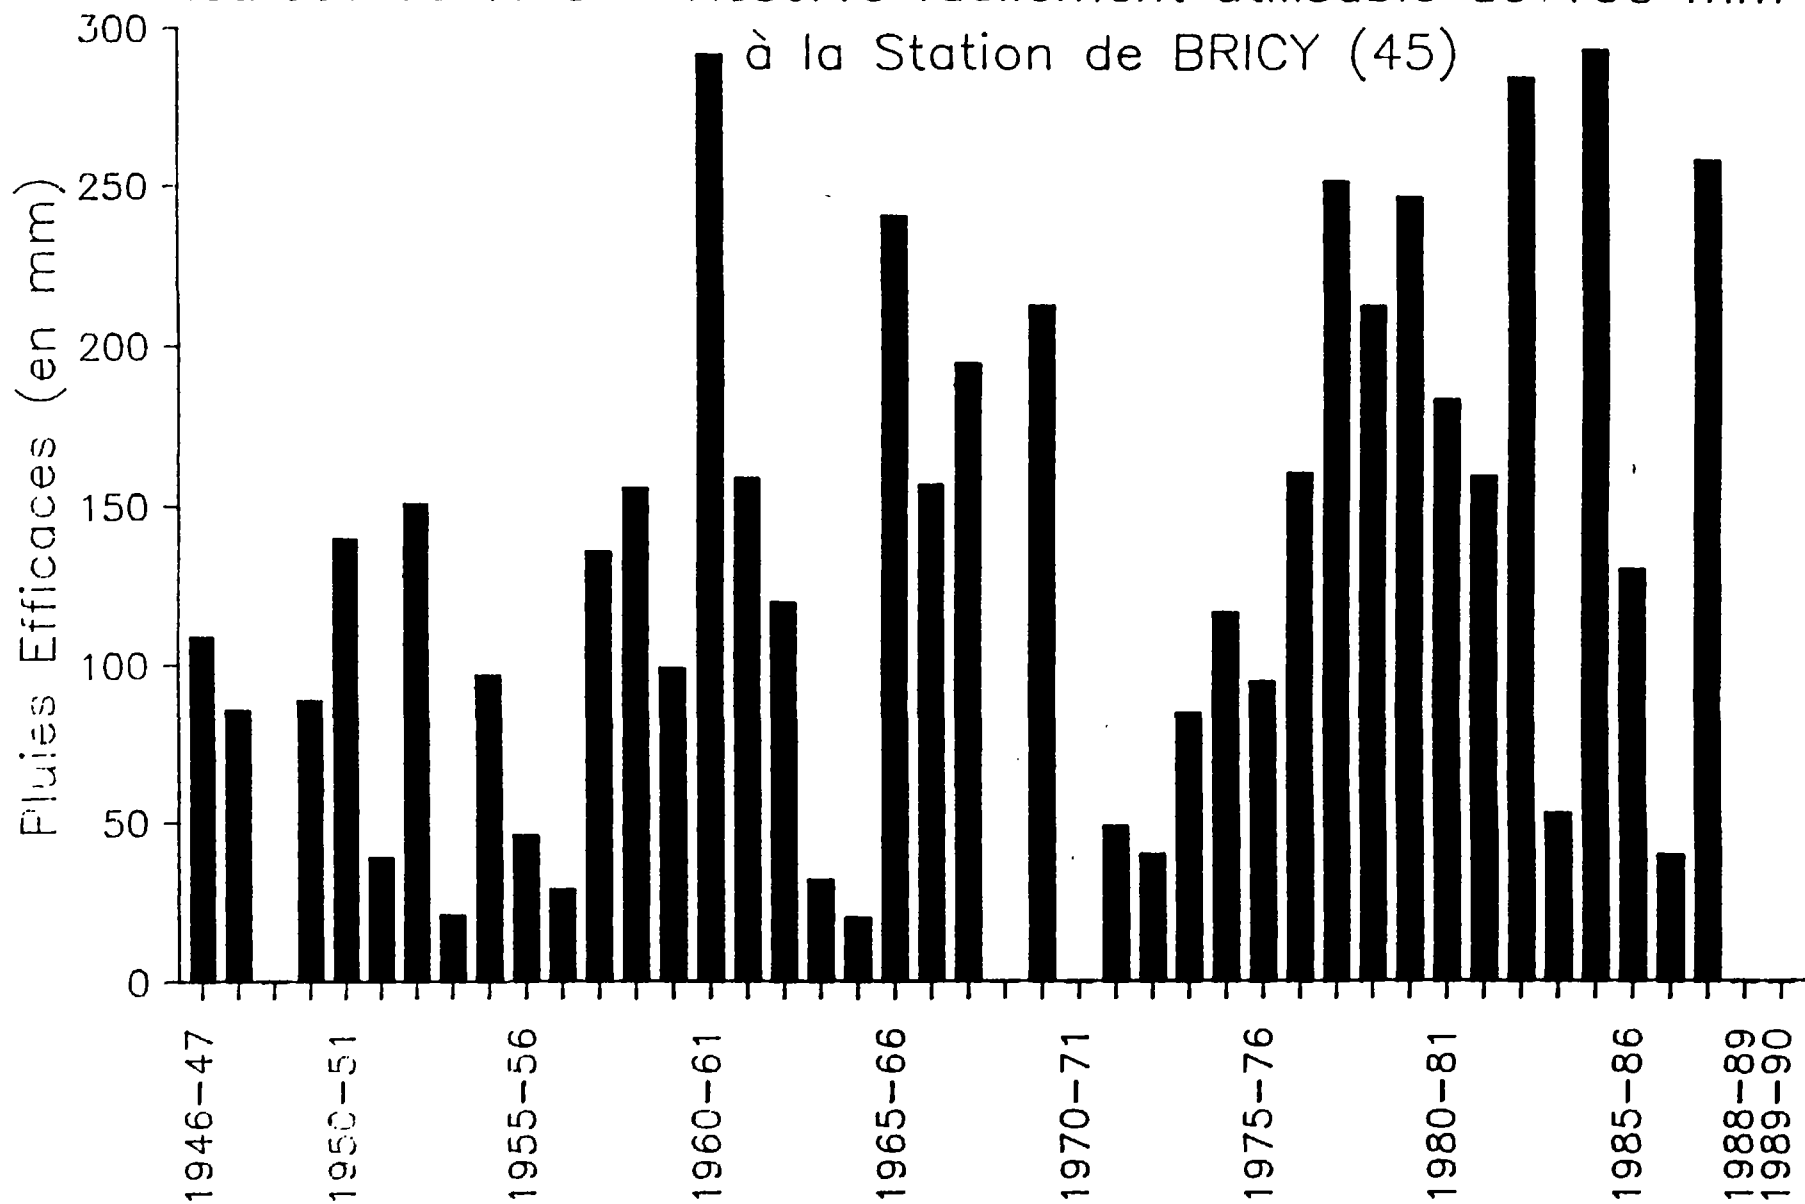
FIGURE 3

- **Hydroclimatologie** : le caractère exceptionnel de l'année 1990 apparaît clairement si l'on prend en compte la notion de "pluie efficace", c'est-à-dire, la hauteur d'eau susceptible de s'infiltrer dans le sol par rapport à la hauteur totale des précipitations. Pour la période allant de Septembre 1989 à Août 1990, les précipitations efficaces (méthode de TURC mensuelle) à la station de BRICY située à 15 km au Sud-Ouest de RUAN ont été nulles pour la deuxième année consécutive (Figure 3), ce qui ne s'est pas produit lors des 50 dernières années.
