VILLE D'ANGLET (64)

EFFONDREMENT DE L'ALLEE DES ARROQUES  
ETUDE GEOLOGIQUE ET PROSPECTION RADAR

J.F. LARGILLIER et P. CHARBONNEYRE

R 32374 AQI 4S 91

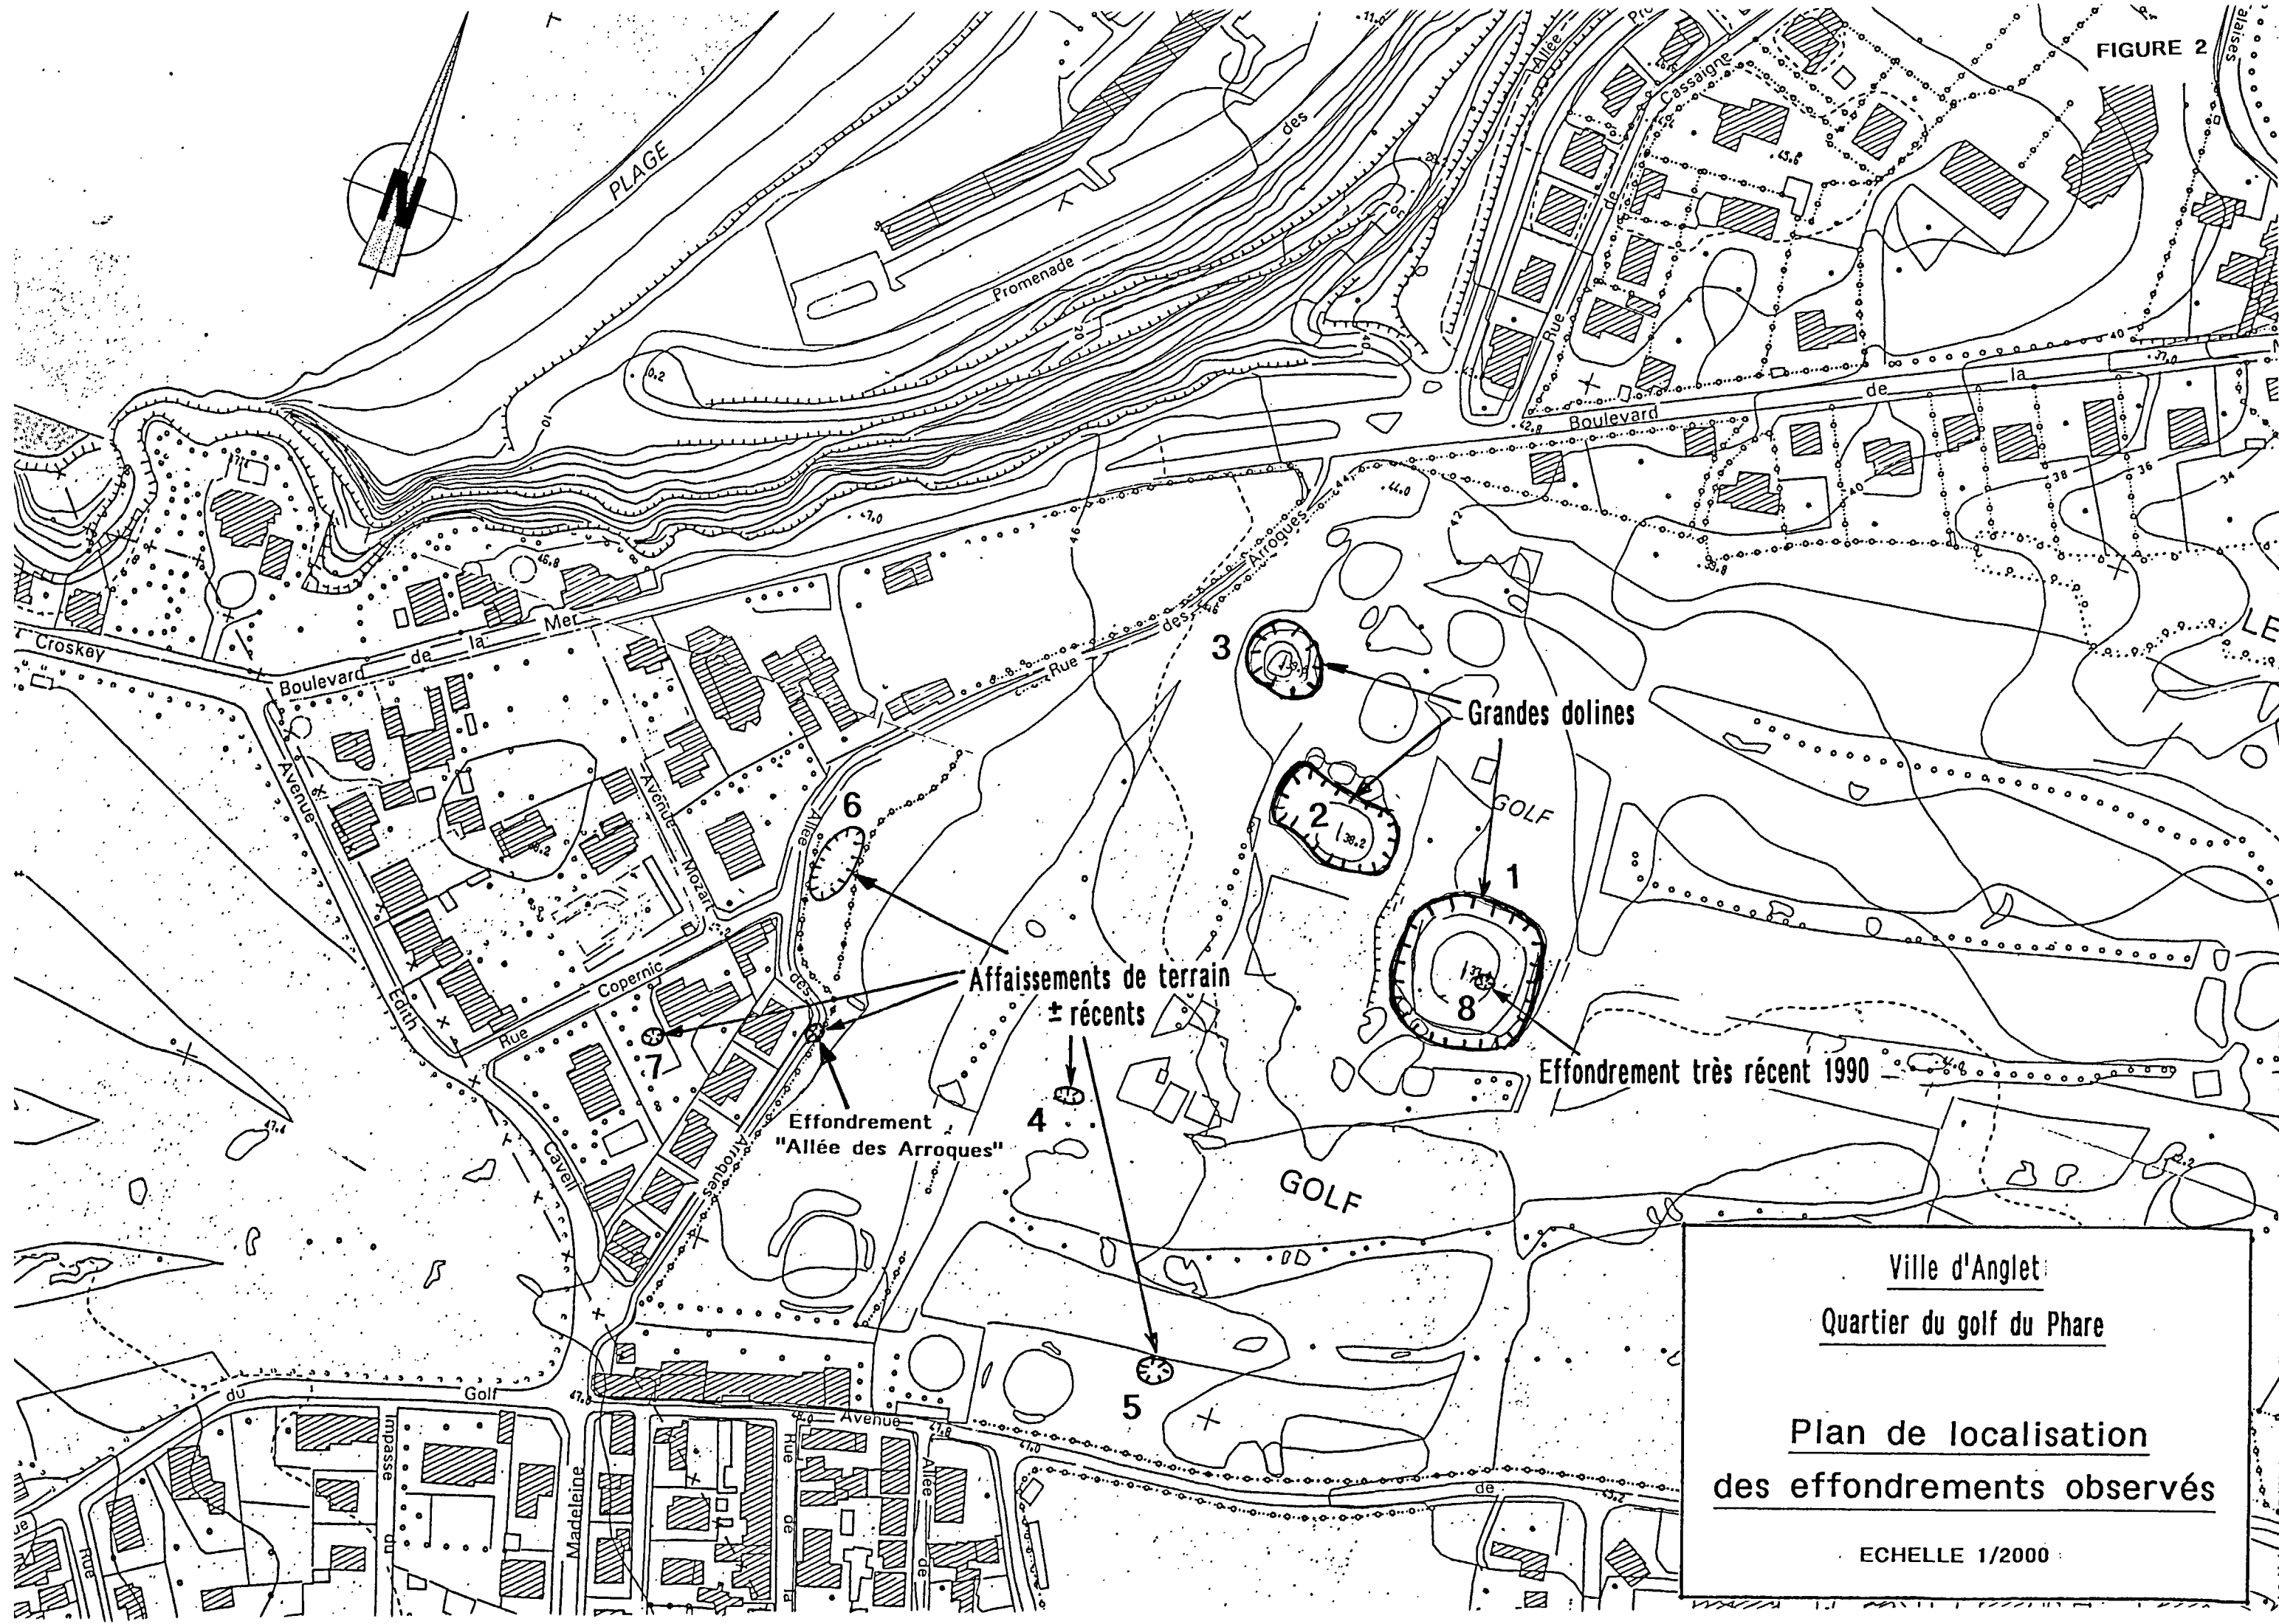
1 - Perforation des couches supérieures par remontée de couches profondes moins denses et plus fluides.

2 - Effondrement progressif du toit d'une cavité jusqu'à la surface du sol.

La dimension de ces cavités est certainement liée au volume des masses de sel. Le volume de la doline n° 1 est d'environ 2 000 m<sup>3</sup>. La grotte de la Chambre d'Amour est très certainement une cavité de ce type, dégagée par la mer et dont le toit a résisté parce qu'il est constitué de roche massive. L'arche de la Roche Ronde pourrait bien être également due à une ancienne cavité. Par contre, sur les falaises de la Pointe St-Martin, on n'observe aucune trace de phénomène de ce type ; la seule grotte en falaise pouvant être attribuée à ce phénomène est située juste au Nord de la Grande Plage, face à la Roche Ronde (voir figure 1).
