COMMUNE DE SALINS-LES-BAINS (39)

FALAISE DU FORT BELIN
EXAMEN DES RISQUES DE CHUTE DE MASSES ROCHEUSES
ET DEFINITION DES PARADES

R.32452-FRC.4S.91

LYON, MARS 1991

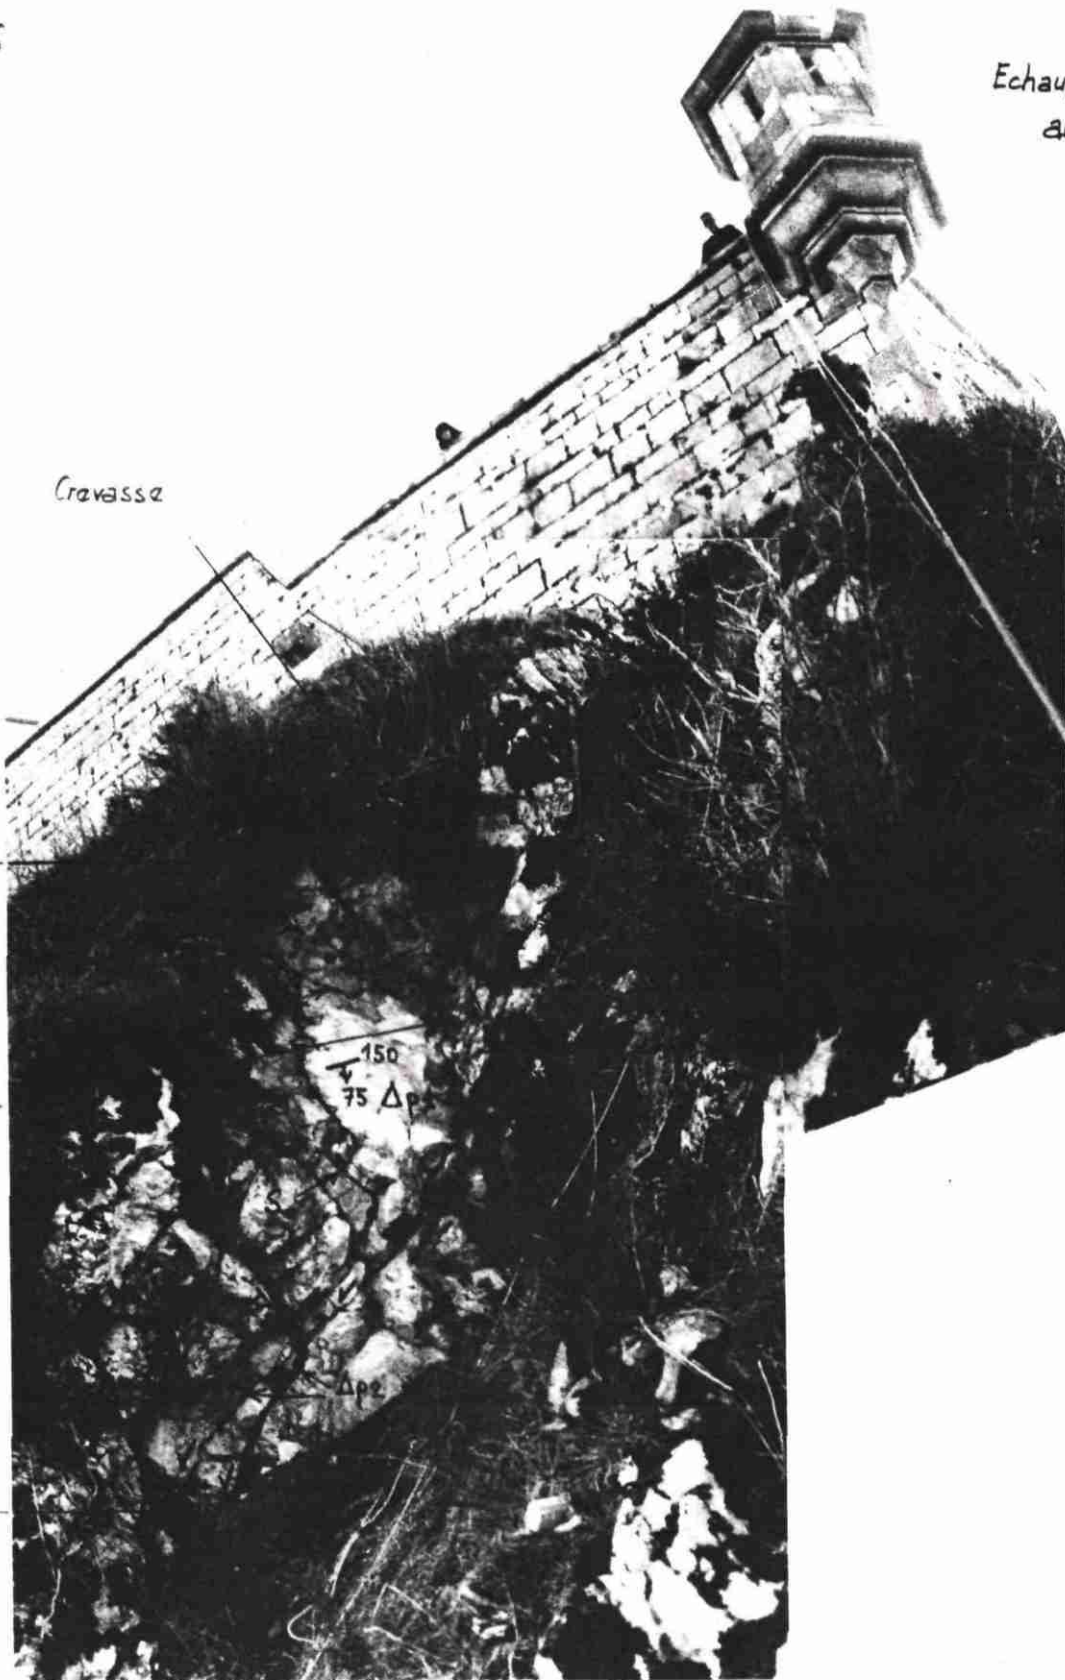
Ecailles superposées constituant un pilier (cli. n° 1 et 15), désolidarisées du massif fracturé et décomprimées en maints endroits. Les discontinuités qui découpent les masses instables appartiennent aux familles structurales principales : So, Δp_1 , Δp_2 et Δs . Les caractères des diverses parties qui ont été distinguées de haut en bas (n° 2a, 2b, 2c, cf. croquis fig. 2) sont les suivants :

n° 2b : écaille compacte, décollée suivant plusieurs plans Δp_2 et So "en baïonnettes" (croquis fig. 2), épaisse de 1 à 2,5 m et haute de 6 m environ. Volume estimé à une trentaine de m³. La fissure Δp_1 , au nord-est, est ouverte vers le haut (cliché n° 10 : crevasse est). Au sud-ouest, la zone disloquée se poursuit vers le bas en s'atténuant. La crevasse ouest disparaît au niveau de la partie inférieure n° 2c (clichés n° 7 et 13). La base surplombante au sommet d'un dièdre (Δp_1 et Δp_2 , cliché n° 10) est en butée sur la partie n° 2c, suivant la même disposition qu'au-dessus (croquis fig. 2 et cliché de détail n° 19).

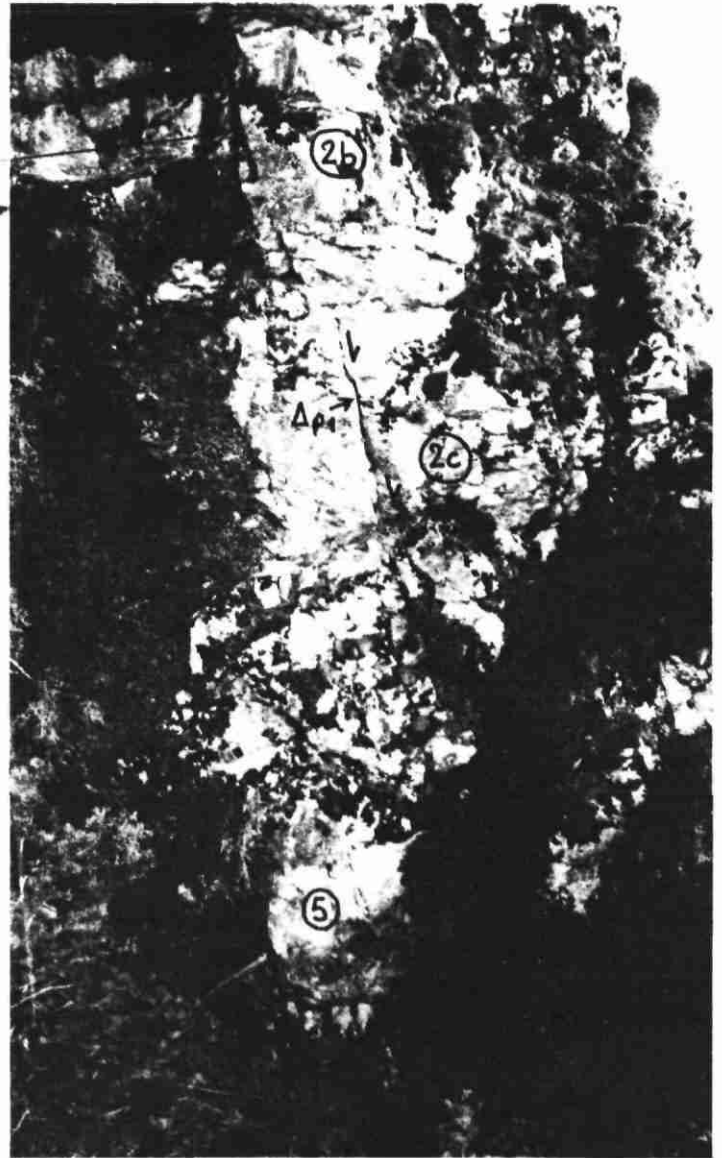
Cliché n° 10

n° 2c : écaille fracturée, mal circonscrite, localement décollée et décomprimée dans sa partie supérieure suivant Δp_1 et Δp_2 (cliché n° 10), et au sud-ouest suivant Δp_1 , Δp_2 et Δs . La base apparaît fissurée, mais plus compacte et peu déformée (cli. n° 9 et 10) ; elle n'atteint pas le pied de la falaise. Son volume est de 20 à 30 m³.
