CARRIERE DE BEAUREGARD, A PONT-EVEQUE (38)
ANALYSE DE LA STABILITE ET DEFINITION DES MOYENS
A METTRE EN OEUVRE POUR ASSURER LA SECURITE

R.34089-RHA.4S.91

LYON, décembre 1991

BRGM - RHÔNE-ALPES

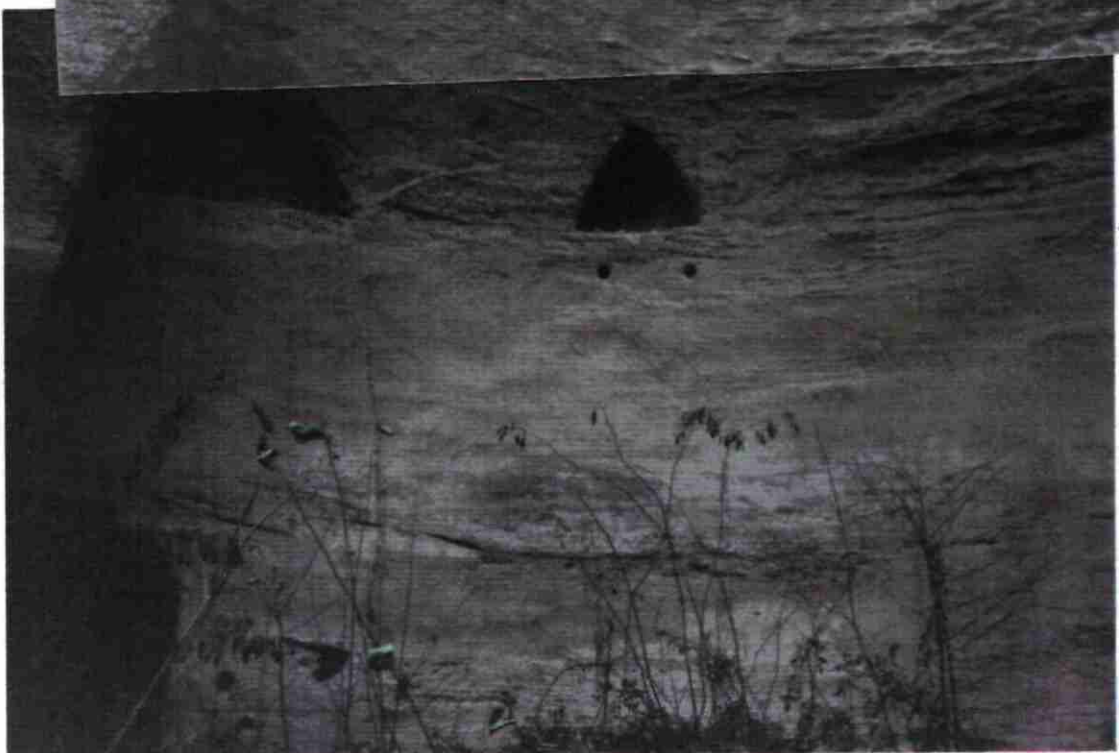
Type 3 - Matériau dur et compact. Surmontant le niveau de type 2 plus sensible à l'érosion, cette formation est soumise à ruptures après création de surplombs, comme en témoignent les blocs tombés à l'entrée nord de la carrière.

Niveau 2

Niveau 1

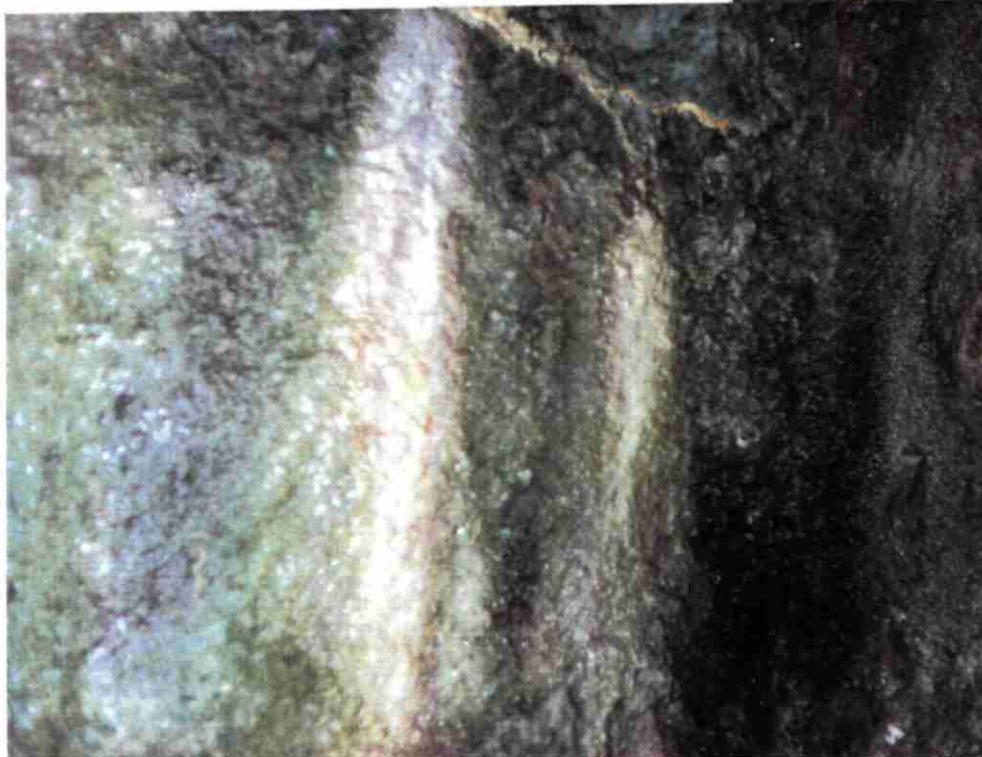
Au fond de la carrière, les parois sont très humides sans cependant être altérées, on observe parfois des écoulements (goutte à goutte) et des dépôts de calcite.

Dépôts calcaires et suintement.
