**Manufacture Française de Pneumatiques
MICHELIN - Usine de Bassens (Gironde)**

**Diagnostic par inspection vidéo-caméra
et diagramme de productivité
de l'état du forage Nord n° 2
de l'usine MICHELIN à Bassens**

N° Code minier : 803-3-163

Juillet 1992

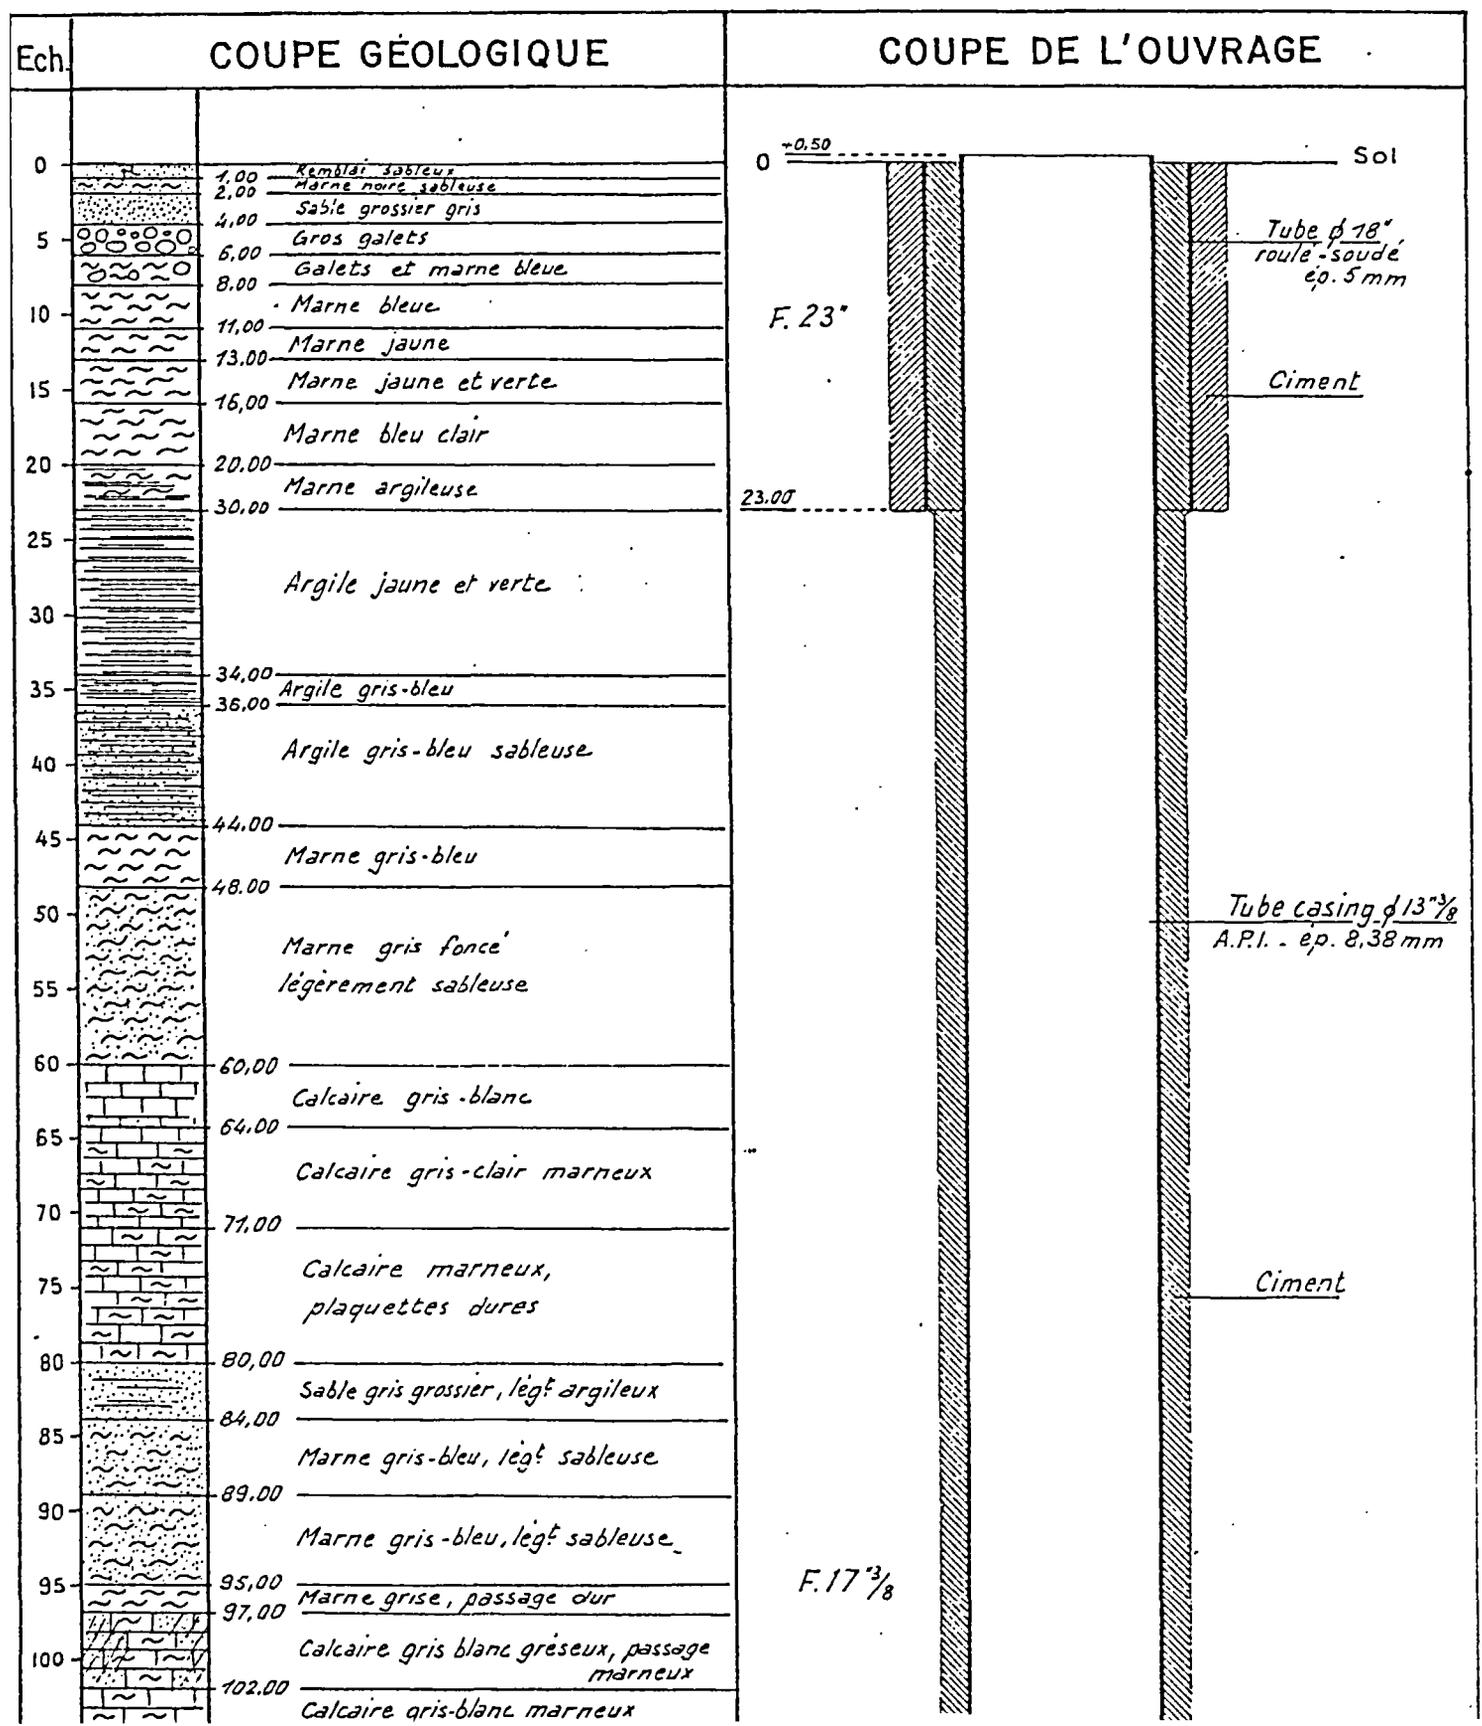
FORAGE N° 2 A BASSENS
"la Parqueyre"
(GIRONDE)

Fin 1990, selon COFOR (cf. figure 2), le forage est en ϕ 18" 5/8, cimenté à 56,10 m, rechemisé en 13" 3/8 avec raccordement vissé à 50,17 m sur le 9" 5/8 existant.

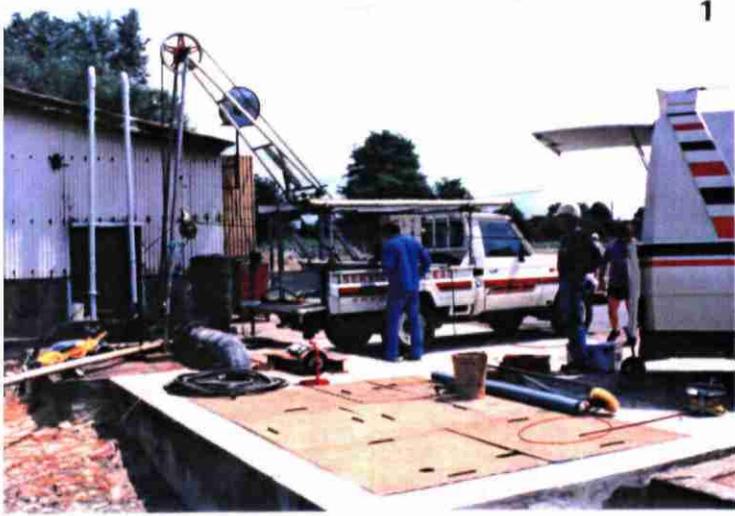
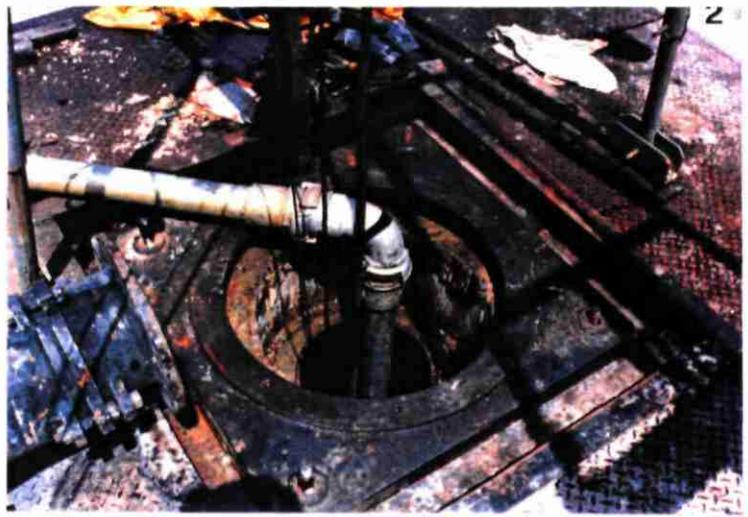
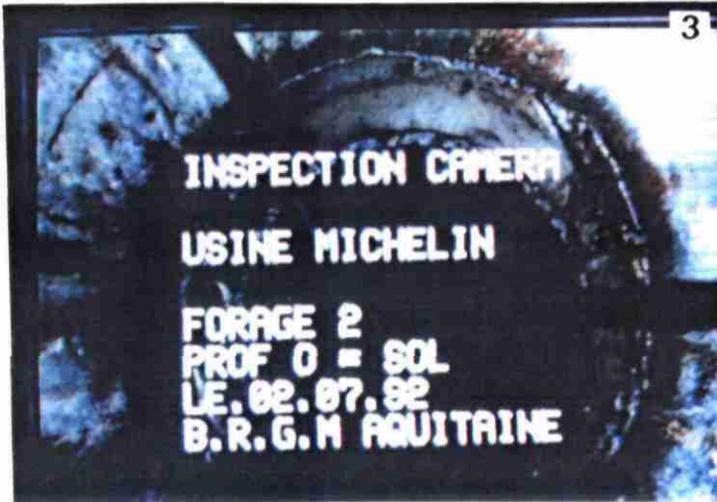
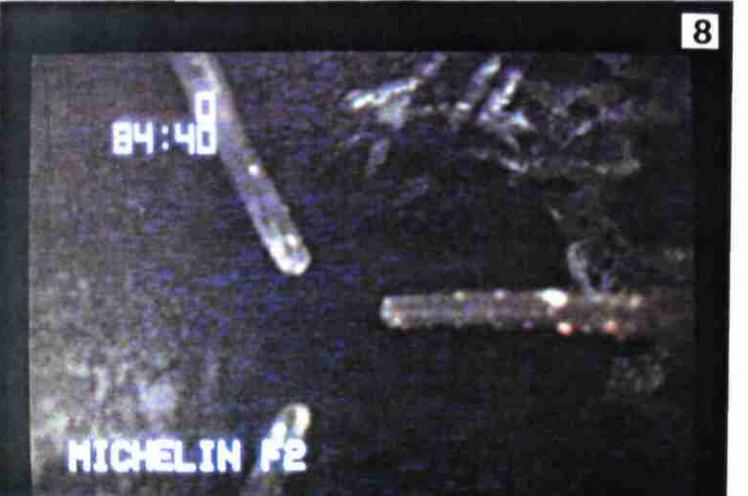
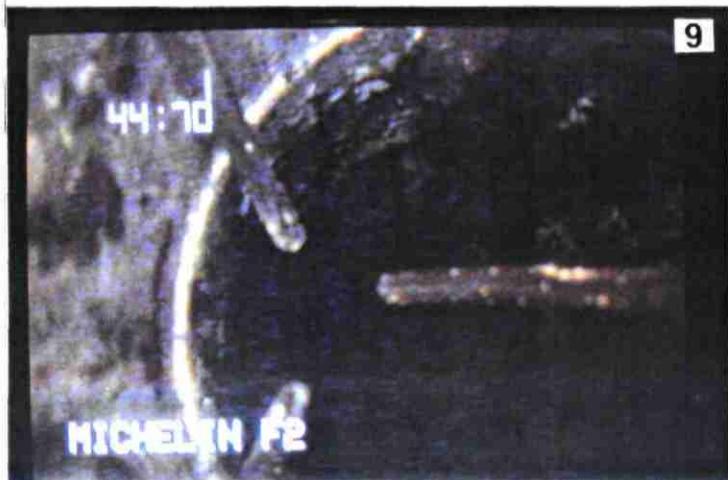
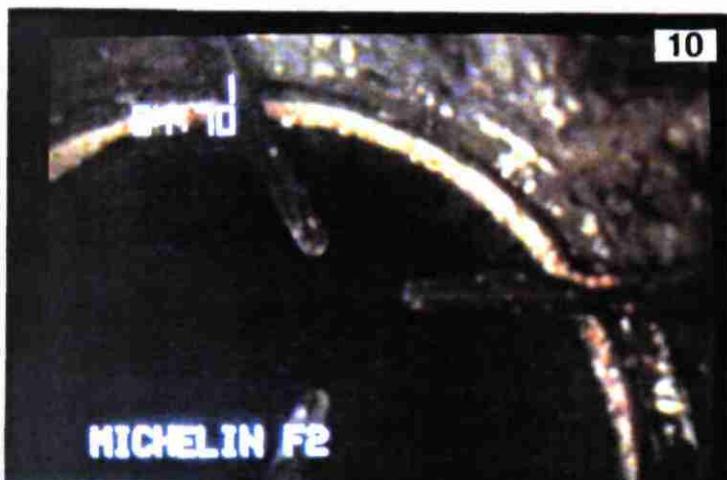
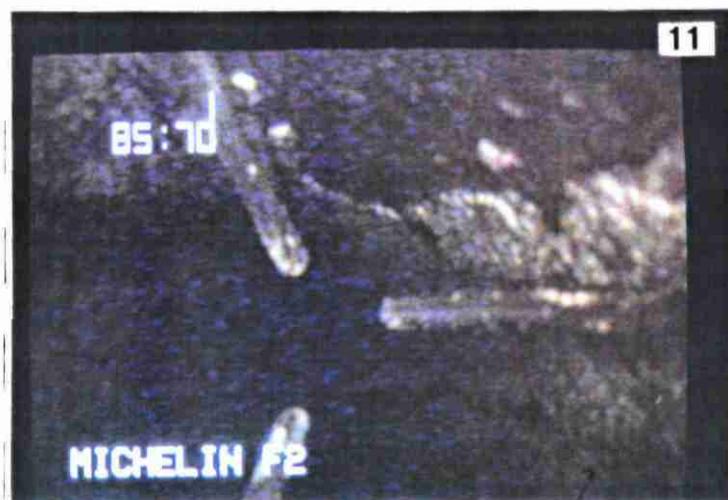
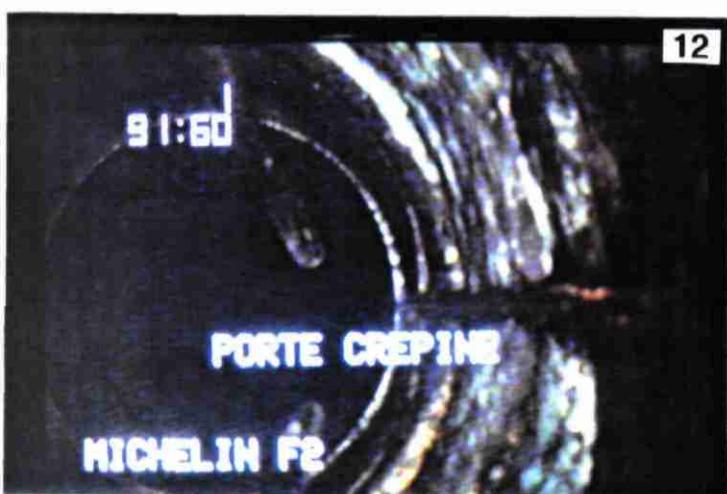
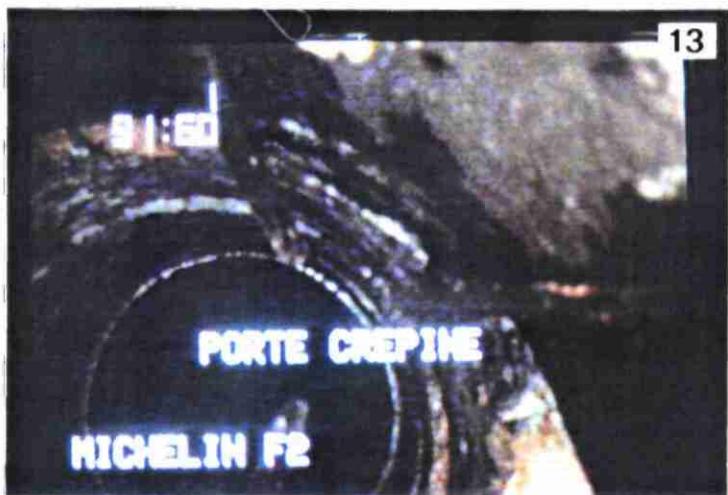
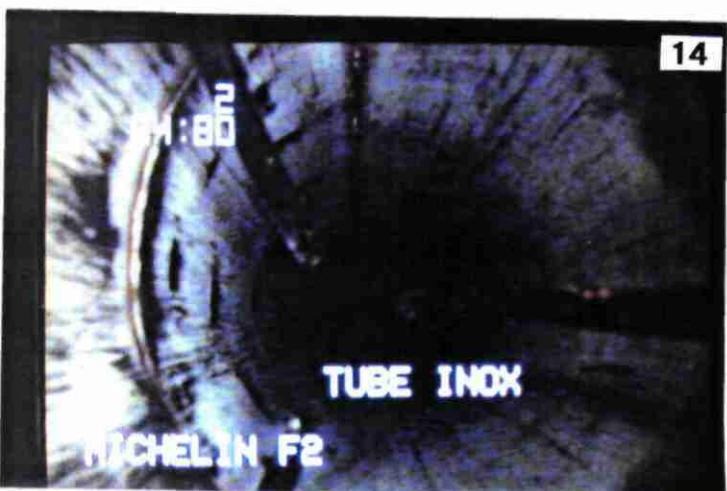
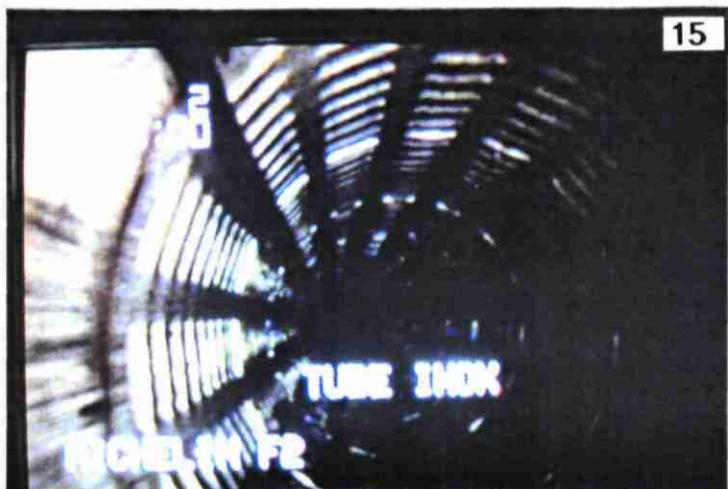
Photos d'écran

n° 1	vue générale	
n° 2	tête de puits	
n° 3	générique	
n° 4	profondeur 34,10 m	tartre sur tubage 13" 3/8
n° 5	profondeur 39,20 m	tartre sur tubage 13" 3/8 et joint vissé
n° 6	profondeur 41,20 m	vue sur cône de réduction 13" 3/8 – 9" 5/8
n° 7	profondeur 50,60 m	raccord sur colonne 9" 5/8
n° 8	profondeur 84,40 m	figures de corrosion sur colonne 9" 5/8
n° 9	profondeur 144,70 m	corrosion, incrustation et joint sur colonne 9" 5/8
n° 10	profondeur 184,70 m	idem
n° 11	profondeur 185,70 m	corrosion sur colonne 9" 5/8
n° 12	profondeur 191,60 m	sommet du porte-crèpine et espace annulaire
n° 13	profondeur 191,60 m	idem
n° 14	profondeur 204,80 m	tube inox ϕ 8", raccord et soudure longitudinale
n° 15	profondeur 211,00 m	sommet des crépines à persiennes
n° 16	profondeur 224,20 m	base des crépines avec présence de dépôts
