**COMMUNAUTÉ URBAINE DE BORDEAUX**

**Diagnostic par inspection vidéo-caméra  
et log de productivité  
du forage Lagrange à Bruges (Gironde)**

N° de code minier : 803-6X-682

**BRGM - AQUITAINE**

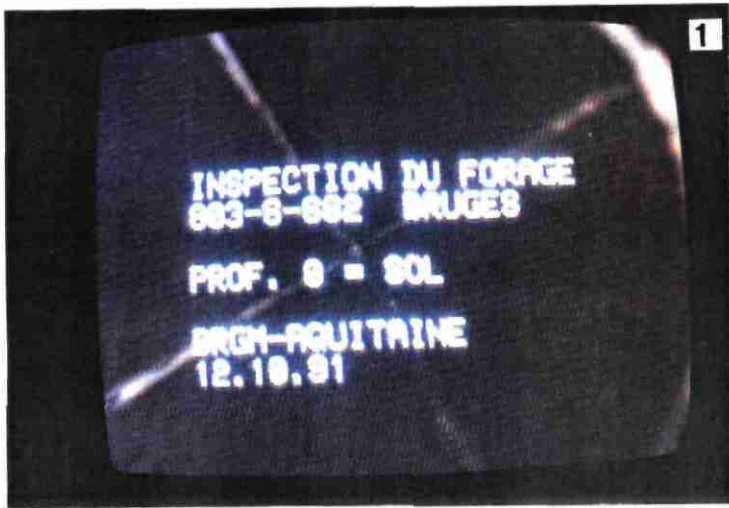
1.	0	m	générique
2.	9,30		raccord vissé du casing 13" 3/8, partie hors nappe piquetée
3.	22,20		casing 13" 3/8 avec cloques de corrosions
4.	69,10		casing 13" 3/8, plaque polygénique d'incrustations et de corrosions
5.	90,90		casing 13" 3/8, figures d'inscrustations
6.	115,00		casing 13" 3/8, figures d'inscrustations
7.	124,20		incrustations du casing 13" 3/8 et de l'espace annulaire
8.	124,20		idem
9.	141,60		tube d'extension inox $\phi$ 8"
10.	142,50		liaison entre le tube d'extrusion et les crépines à persiennes 8"
11.	165,30		crépines à persiennes inox $\phi$ 8"
12.	207,50		crépines à persiennes inox $\phi$ 8"
13.	214,70		dépôts de sédiments et de débris de tubage acier dans les crépines, turbidité due aux venues d'eau profonde
