**GLISSEMENT DE TERRAIN A JARRIER
AU LIEU-DIT "BOIS FEUILLET" (Savoie)**

(Visite du 2 mars 1995)

Mai 1995

R 38404 SGR/RHA 95

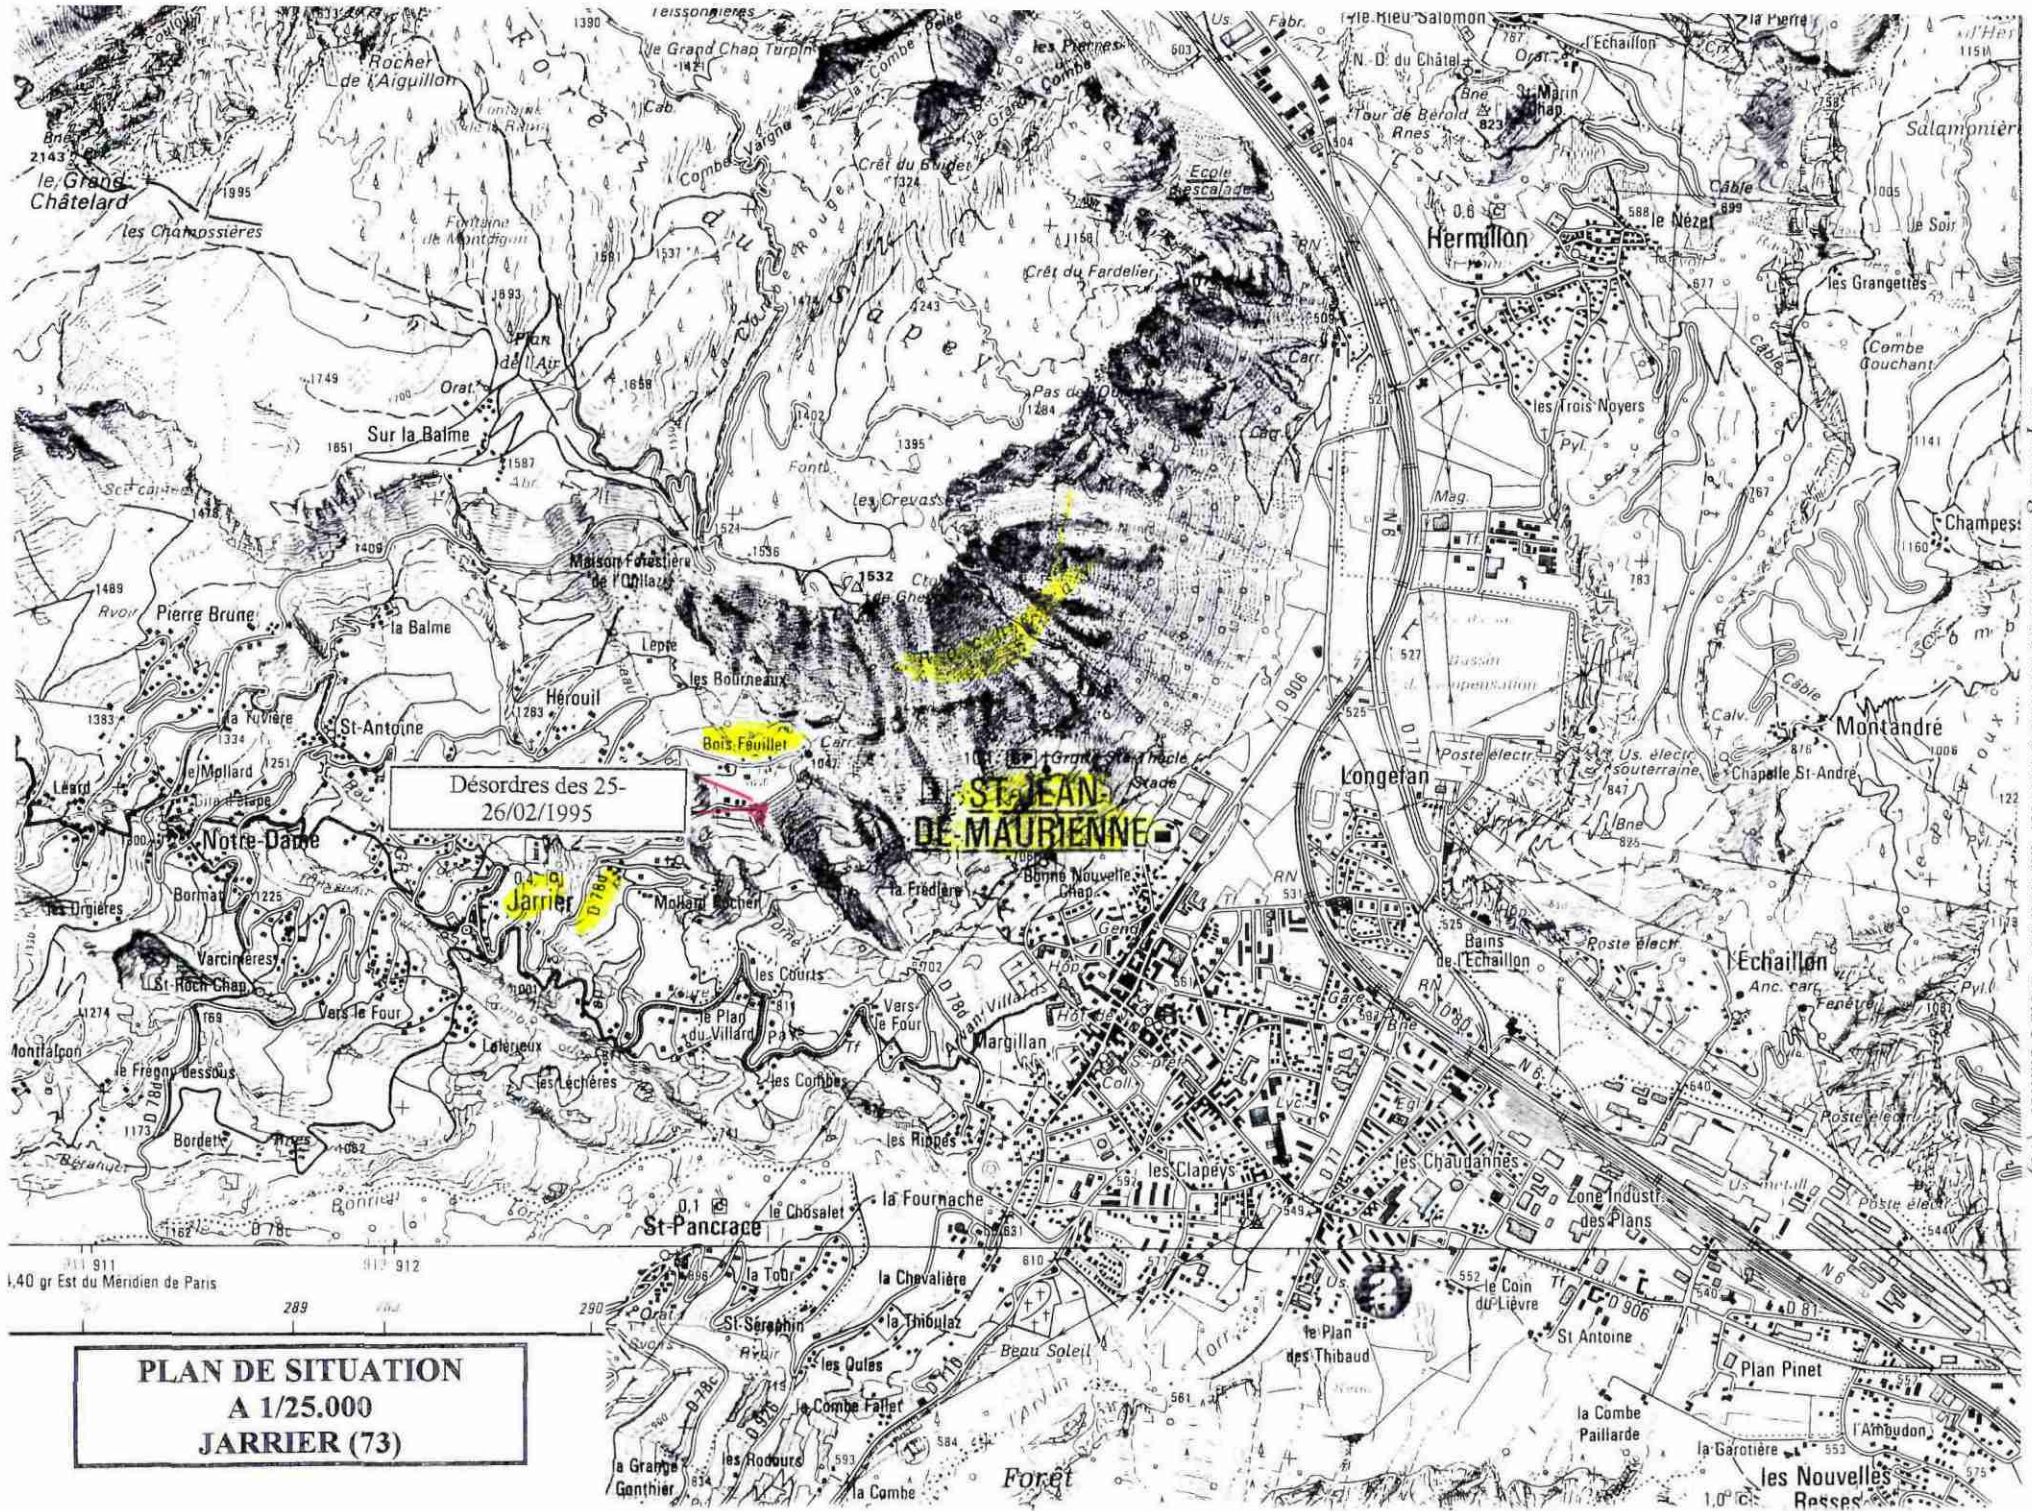
← Route communale menant à Jarrier

La voie communale impliquée ici, part de la RD 78, un peu au-dessous du chef-lieu de Jarrier, pour desservir les hameaux de "Bois Feuillet", les Bourneaux, Hérouil sur le flanc sud du massif cristallin du Rocheray. Les désordres se situent vers la cote d'altitude + 1000, avant le premier lacet de la route vers la carrière du Rocheray et au-dessus des ravins très raides dominant le ruisseau de la Torne. La chaussée n'a pas été affectée car seul le talus aval s'est affaissé de 20 à 30 cm ; ceci sur près de 40 m de longueur.

Affaissement du talus aval. Vue d'est en ouest

- supprimer définitivement l'écoulement anarchique des eaux de la conduite cassée et déplacer celle-ci dans un secteur autre ;
- surveiller par des repères placés en bord de route, l'évolution de la crevasse ;
- recouvrir les fissures afin de les imperméabiliser et d'empêcher le cheminement des eaux de ruissellement, par la pose d'un tissu imperméable (polyane) ;
- décaler légèrement la route afin d'éviter son effondrement au niveau du profond ravin de la Torne (en tout cas, on doit signaler ce risque aux usagers et aux riverains).

Il n'y a pas actuellement de risques pour les habitations proches, situées sur un replat à l'amont des désordres ; par contre le tracé de la voie communale est directement menacé, il serait souhaitable de le décaler de quelques mètres, et de signaler le danger aux usagers.
