Expertise pour la reconnaissance de l'état de catastrophe naturelle sur la commune de Monteux (Vaucluse)

octobre 1995
R 38607

BRGM
Service géologique régional
Provence-Alpes-Côte d'Azur

Reconnaissance de catastrophe naturelle à Monteux (Vaucluse)

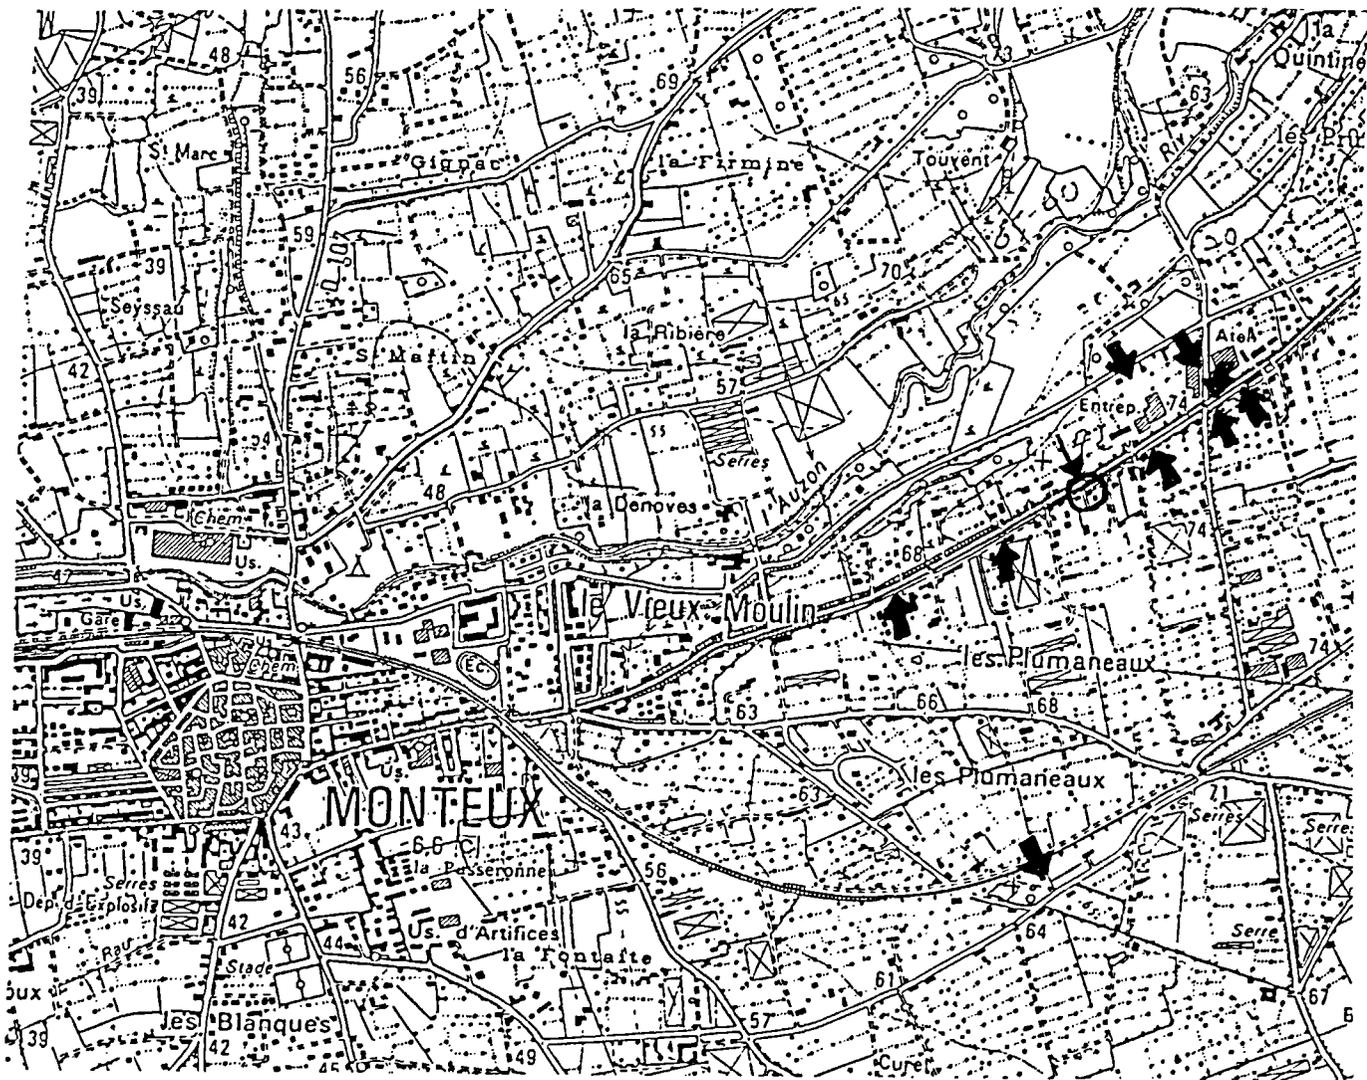
Fig. 1 - Localisation de quelques bâtiments fissurés sur les communes de Monteux et de Carpentras.

Une inspection rapide des bâtiments situés dans une périphérie de l'ordre de 1 km autour de la maison sinistrée a permis de relever une dizaine d'autres bâtiments, également fissurés récemment (fig. 1).

La plupart des bâtiments ont une fissuration tout à fait analogue (type et amplitude) à celle relevée chez Mlle André. Ces bâtiments se situent :

bâtiment ayant fait l'objet d'une expertise (maison de Mlle André).
bâtiments fissurés (relevés lors de la mission BRGM du 2 octobre 1995).
