# Conséquences du passage des cyclones Iris, Luis et Marylin aux Antilles françaises (Guadeloupe et Martinique)

## Rapport de mission

décembre 1995  
Rapport du BRGM R 38 790

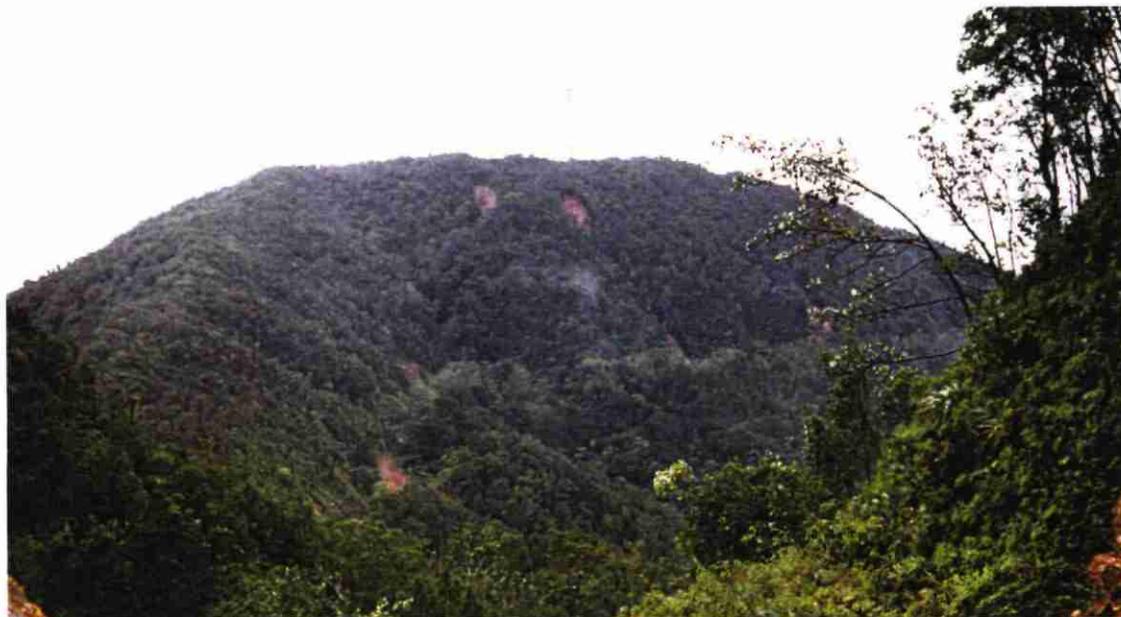
photo 1 - MARILYN - Guadeloupe  
Route des Mamelles - Morne à Louis

Les glissements coulées sur forte pente (GCSFP) ont été particulièrement nombreux dans les parties hautes de la Guadeloupe (photos 1 et 2) suite au passage de MARILYN. Ils mobilisent le plus souvent une frange de terrain relativement peu épaisse et peuvent se propager sur une grande distance (photos 3 et 4).

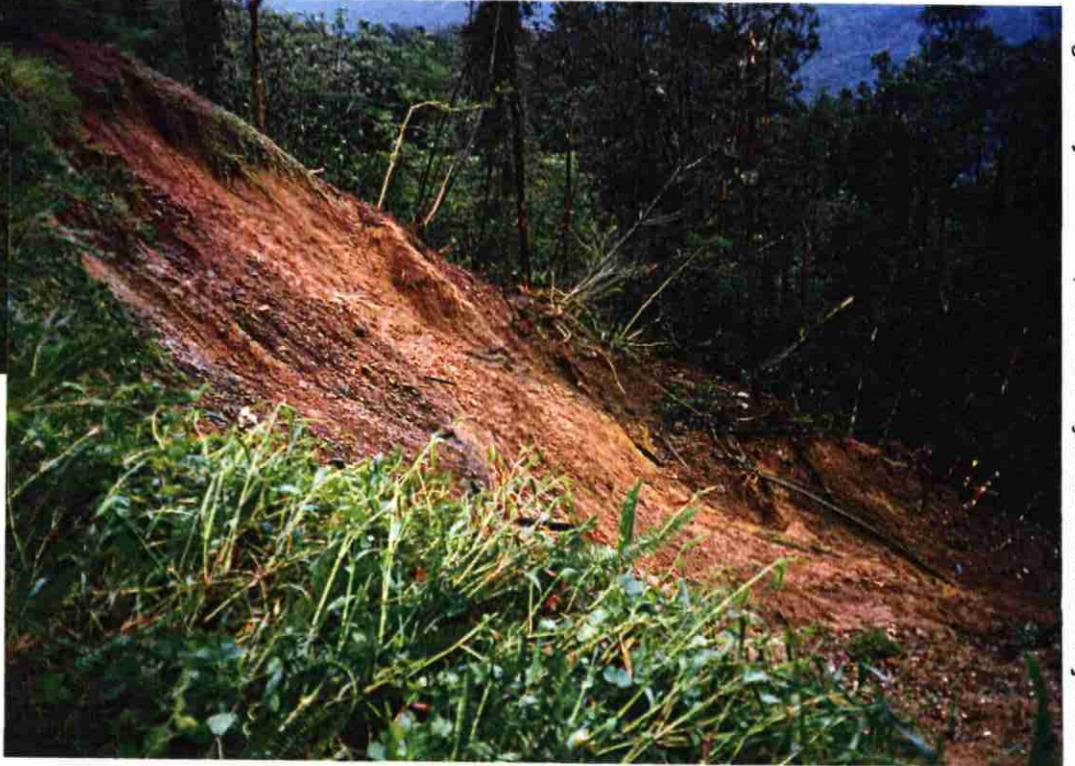
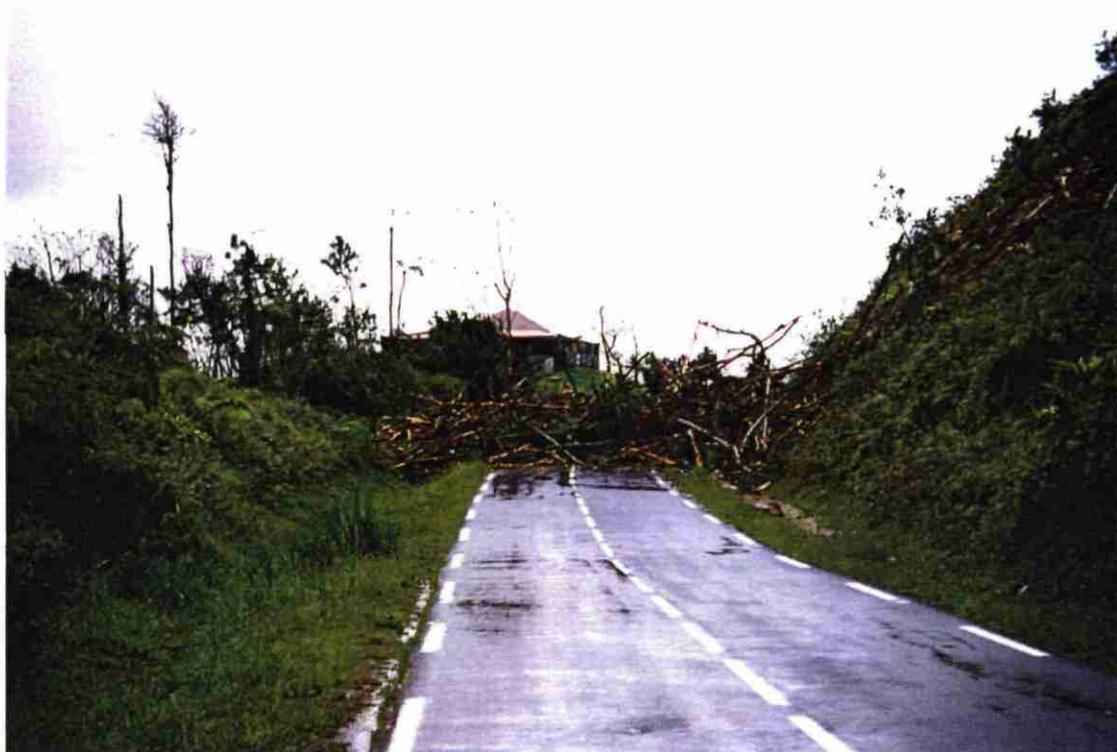
photo 10 - MARILYN - Guadeloupe  
Col des Mamelles

La saturation en eau des terrains induit une perte totale de cohésion et une fluidification des matériaux (photos 5, 6 et 7). La plupart des GCSFP se sont accumulés sur la route, qui sera simplement dégagée, mais des départs au niveau du talus aval (photos 8 et 9) peuvent induire des dommages plus importants à la chaussée. Pour certains d'entre eux, très superficiels, les matériaux mobilisés sont constitués essentiellement de troncs d'arbres (photo 10). La végétation est parfois restée en place sur la coulée (photo 11). Des glissements-coulées sur forte pente se sont également produits dans des zones où ils n'avaient pas été observés dans le passé, comme à St Claude (photos 12 et 13), et surtout en Martinique, suite au passage d'Iris, dans la chaîne Vauclin-Piteau (photos 14 et 15).

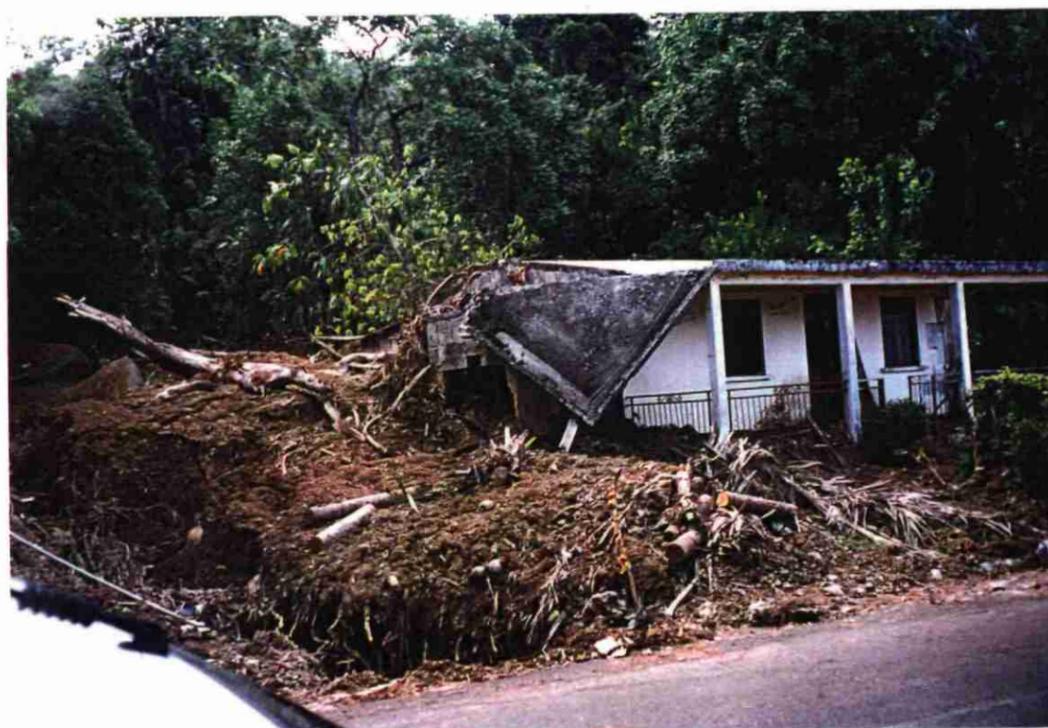
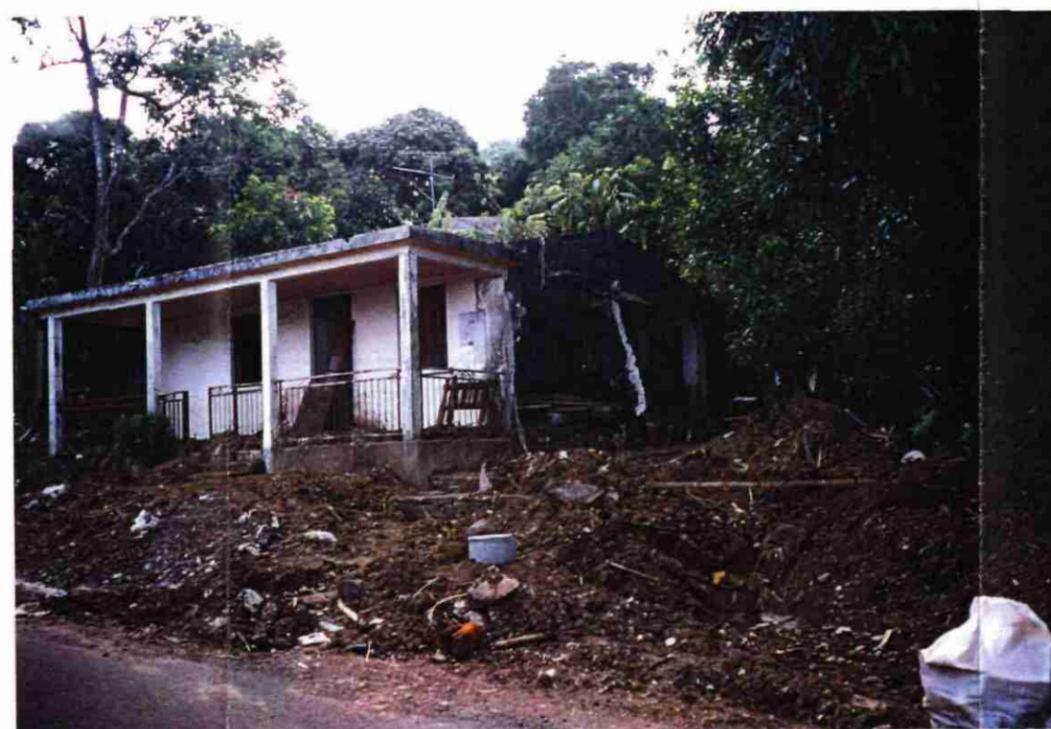
photos 17 et 18 - IRIS - Martinique  
Commune du Francois

Quelques glissements n'ayant pas dégénéré en coulées boueuses se sont également produits. Cette maison en construction (photo 16) a subi le mouvement par le biais de ses fondations. Bien qu'irrécupérable, les dégâts qu'elle a subis n'auraient probablement pas fait de victimes. Ce n'aurait pas été le cas de cette maison (photos 17 et 18), atteinte par une coulée de boue, si elle avait été occupée. Bien qu'éventrée et envahie par la boue et les débris, elle ne s'est toutefois pas effondrée.

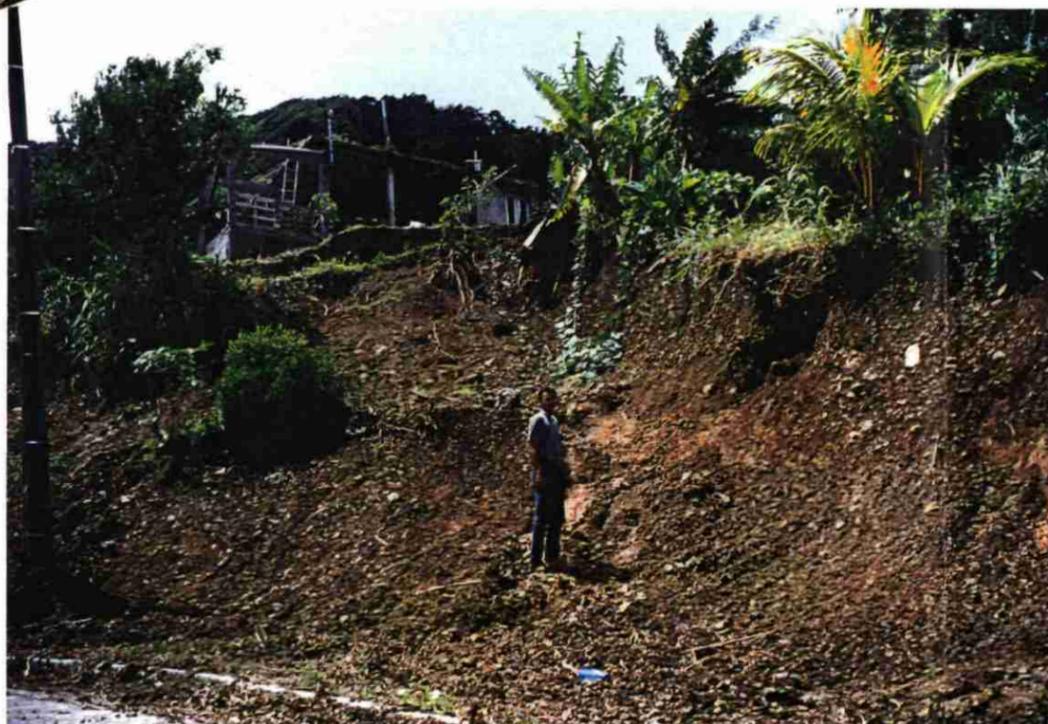
photo 23 - IRIS - Martinique  
Commune du Vauclin

Ce n'est pas le cas de deux maisons qui ont été complètement détruites au Vauclin (photos 19 à 22). A l'amont, un glissement superficiel (quelques mètres d'épaisseur) a mobilisé des colluvions identiques à ceux visibles sur la photo 23, reposant sur un substratum constitué par une coulée massive. Des venues d'eau circulant à l'interface sont encore visibles. Les matériaux glissés ont alimenté deux coulées de boue parallèles. La première (A) a détruit une maison et a tué ses deux occupants. La maison détruite par la seconde (B) était inoccupée. Une partie des colluvions qui ont glissé n'ont pas été remobilisés par l'eau (C).

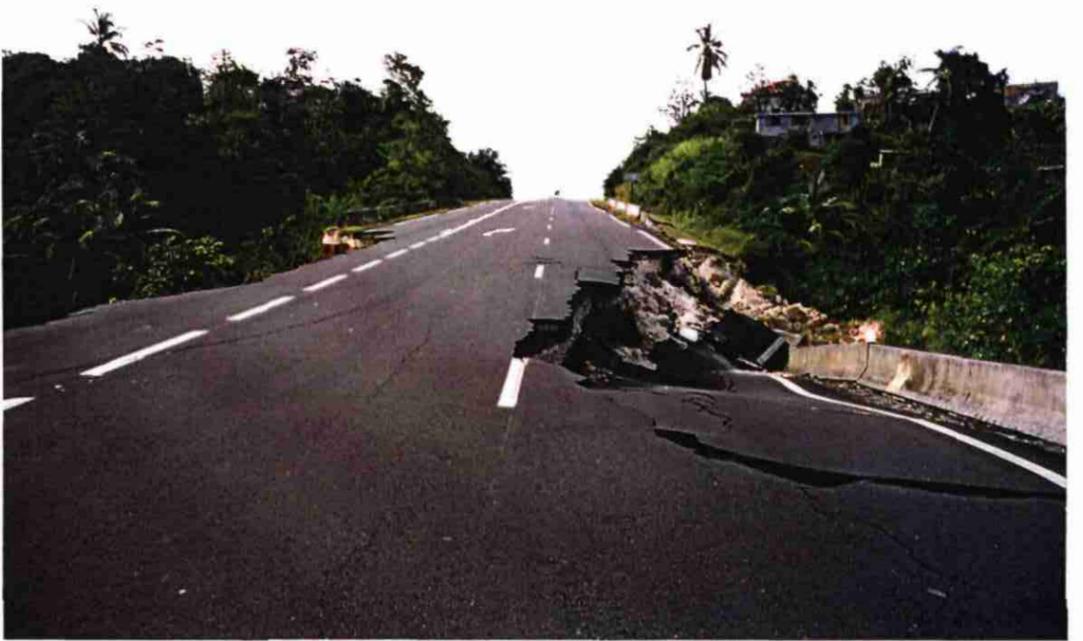
photos 24 à 27 - LUIS - Guadeloupe  
RN 1 - Goyave

Les photos 24 à 27 montrent les dégâts subis par la RN 1 au niveau de Goyave, en Guadeloupe, suite au passage de Luis. On notera la symétrie des désordres de part et d'autre de la chaussée. Il est vraisemblable que des terrains de mauvaise qualité sur lesquels repose le remblai ont été saturés et ont cédé à cet endroit.

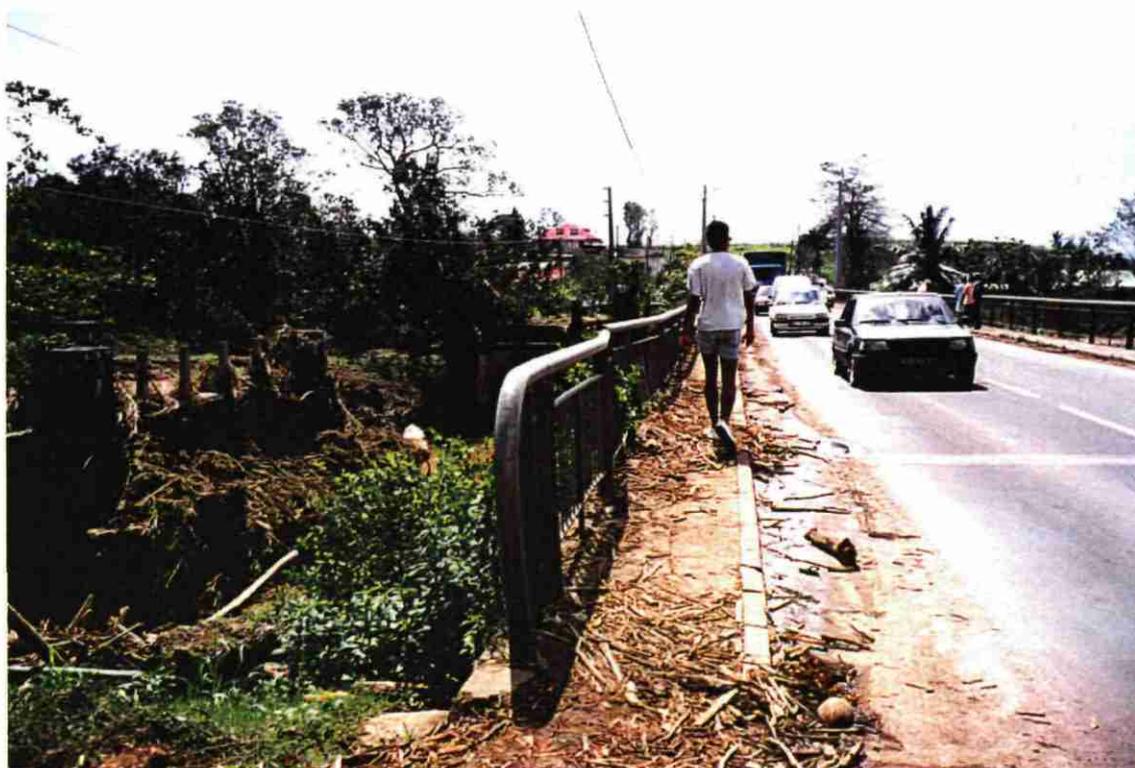
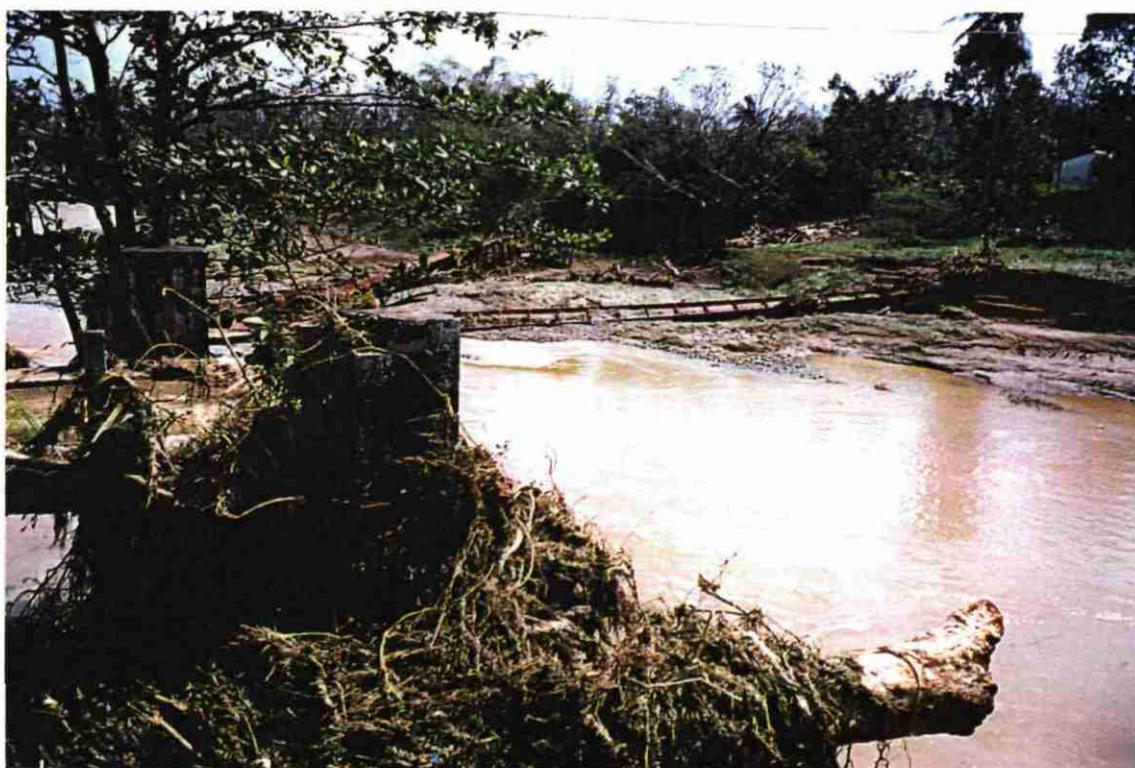
photos 32 et 33 - MARILYN - Guadeloupe  
Ste Rose - Pont de la Boucan

A la Boucan, la Grande rivière à Goyave, un des deux cours d'eau les plus importants de Guadeloupe, est passée au-dessus du tablier du pont de la nationale, comme en témoignent les laisses de crue visibles sur la photo 32. Ces débris, transportés et déposés par la rivière, sont particulièrement bien visibles sur les piles de l'ancien pont (photo 33), dont le tablier métallique a été emporté. L'érosion des berges a été importante (photo 34). L'eau est montée au niveau de la base des toitures des maisons que l'on aperçoit, entourées par la végétation, sur la photo 35.

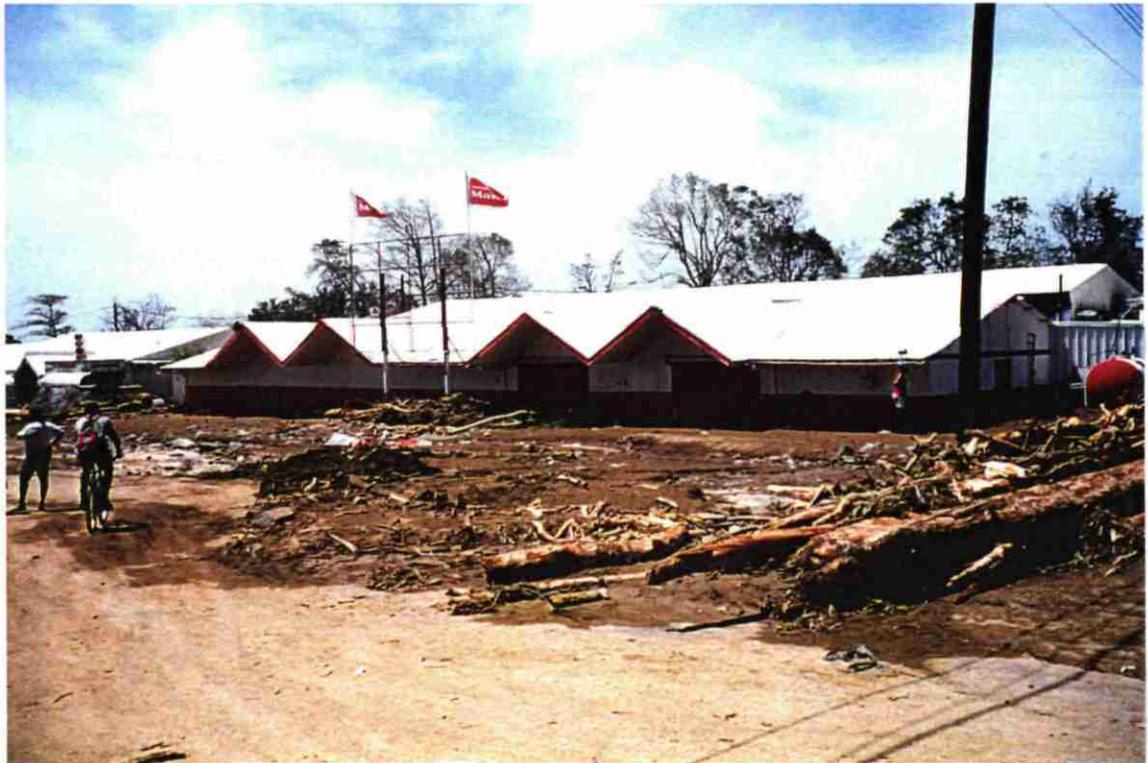
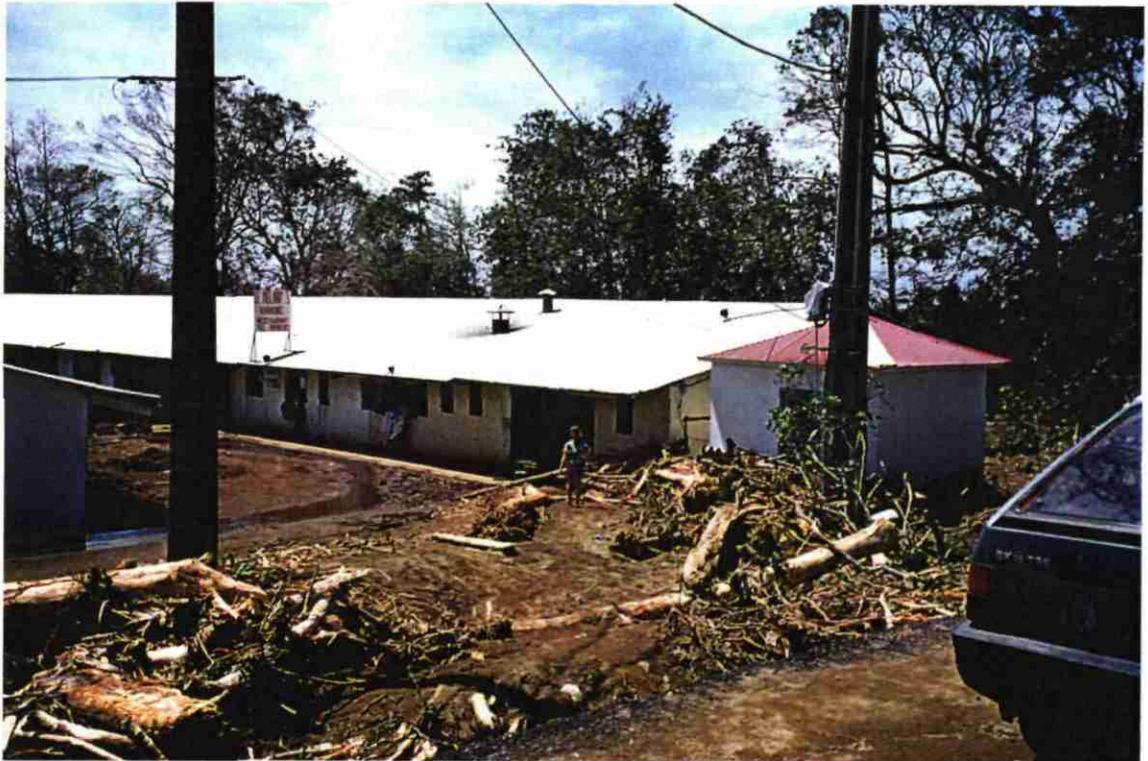
photos 38 et 39 - MARILYN - Guadeloupe  
Bouillante - Pigeon

Comme à la Boucan, l'ancien pont de Pigeon n'a pas résisté (photo 36). On constate (photo 37) que l'ensemble du lit majeur de cette petite rivière a été emprunté par la crue. En aval, ce supermarché paraît indemne (photo 38). Il a pourtant été envahi par les eaux qui ont laissé un mètre environ de sédiments (la personne située à droite du bâtiment donne l'échelle). On constate toutefois que ces bâtiments (photo 39) n'ont pas subi de dommages structurels, malgré le caractère fortement torrentiel de la crue.

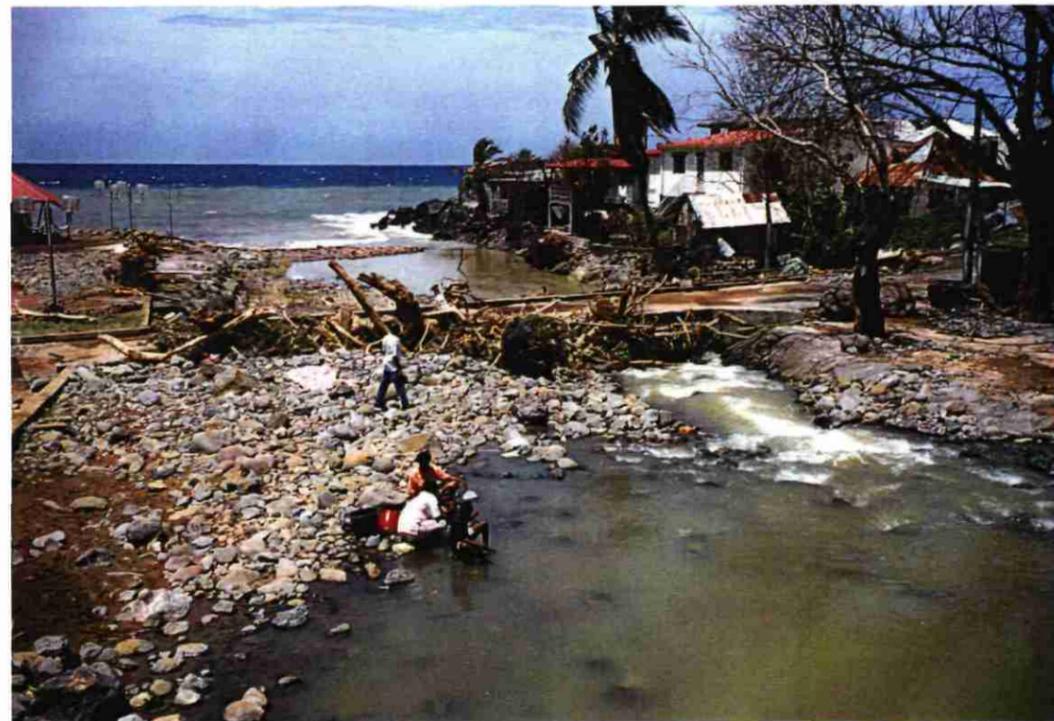
photo 45 - MARILYN - Guadeloupe  
Pointe Noire

Le franchissement des cours d'eau par des ouvrages submersibles a globalement prouvé son efficacité (photos 42 à 46), même si des embâcles de bois sont fréquentes à leur niveau.

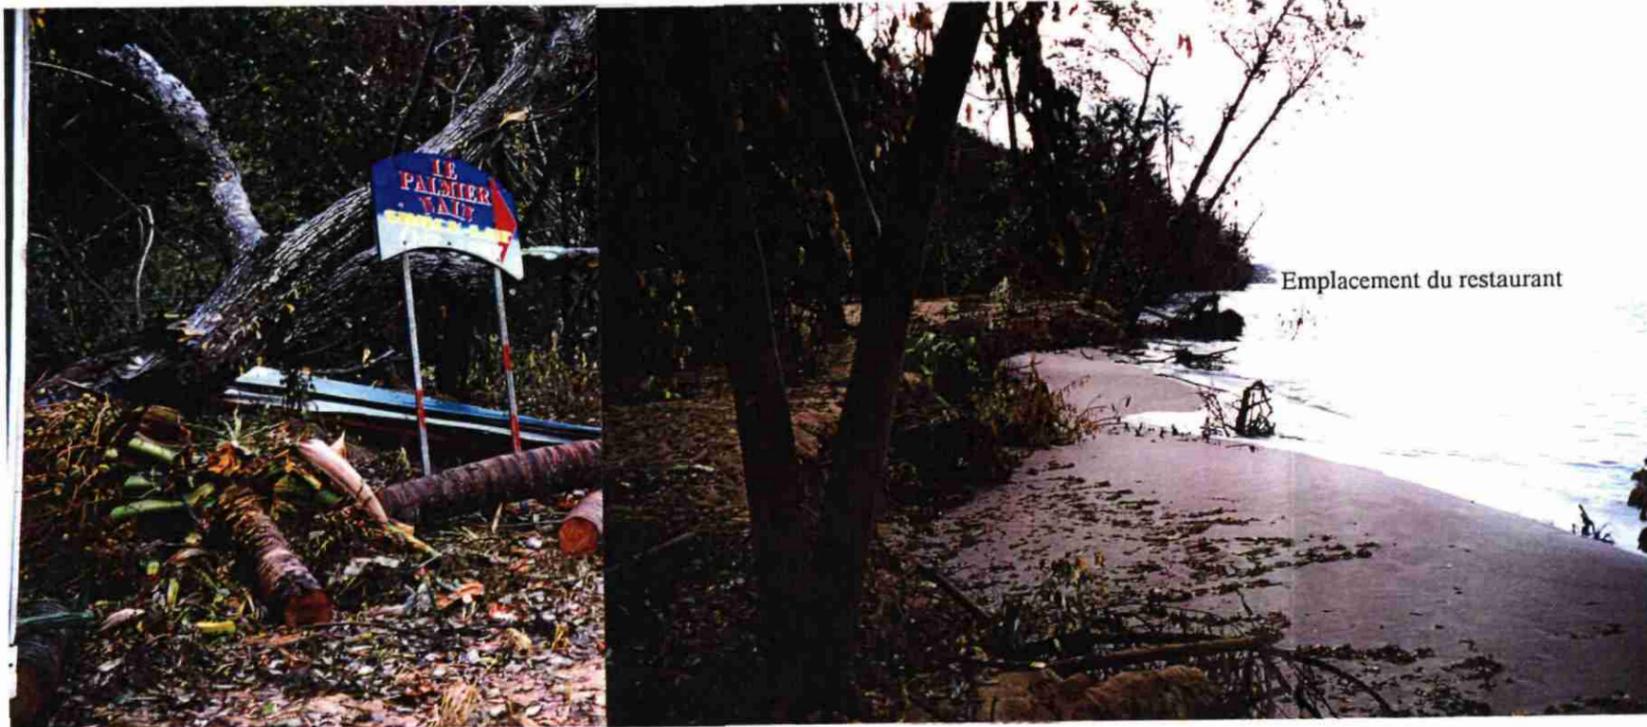
photos 47 et 48 - LUIS - Guadeloupe  
Grande Anse de Deshaies

Les dégâts liés à la houle ont le plus souvent pour origine des phénomènes d'érosion. Ils sont particulièrement importants et visibles au niveau des plages sableuses. A Grande Anse de Deshaies, la plage a reculé d'une quarantaine de mètres. Un restaurant (photos 47 et 48) se trouvait à cet endroit. Le recul est visible également à Malendure (photos 50 et 51) où le ponton, qui n'a pas souffert, est maintenant isolé de la terre.

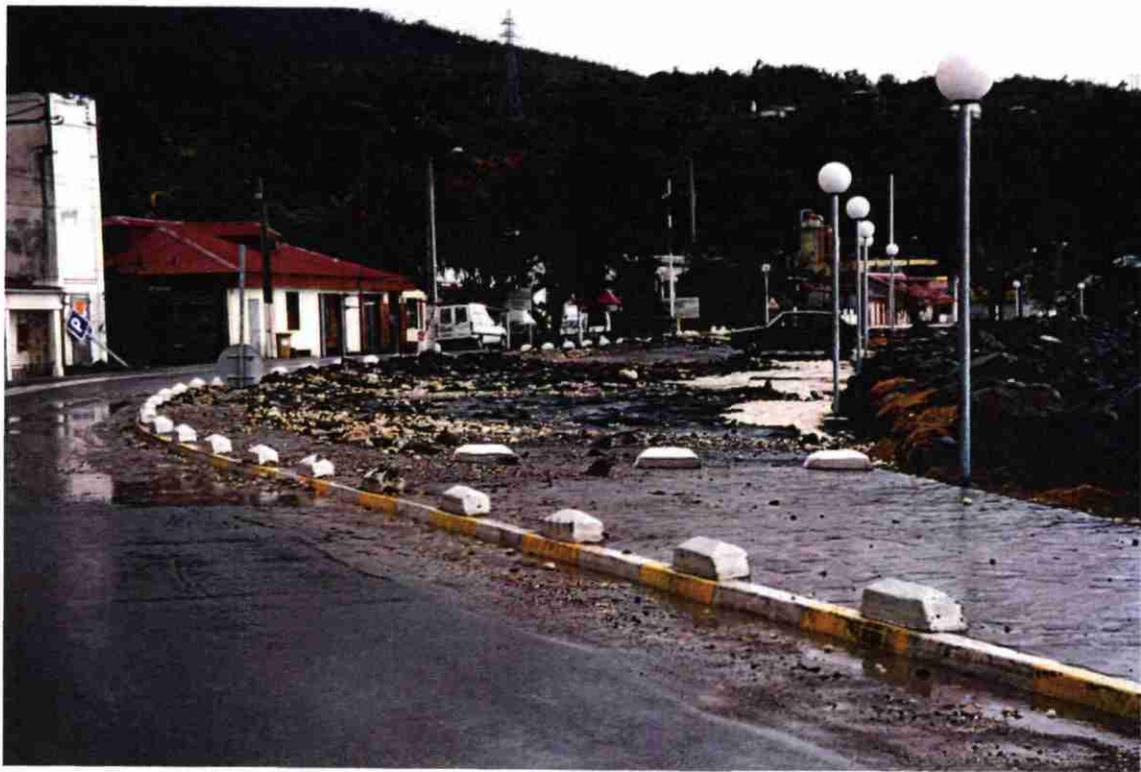
photo 52 - LUIS - Guadeloupe  
Bouillante

Les dégâts aux infrastructures ont été importants. Des phénomènes de liquéfaction d'un remblai sableux pourraient expliquer la surface moutonnée de ce parking à Bouillante (photo 52). Peu protégée, la route d'accès à la plage de Ferry est coupée (photo 53). Les dégâts sont beaucoup plus importants à Basse Terre (photo 54), où la moitié de la chaussée de la 2 fois 2 voies a été détruite sur plusieurs centaines de mètres, malgré la présence d'enrochements de protection. La photo 55 montre un affouillement sous la chaussée dans une zone non protégée.

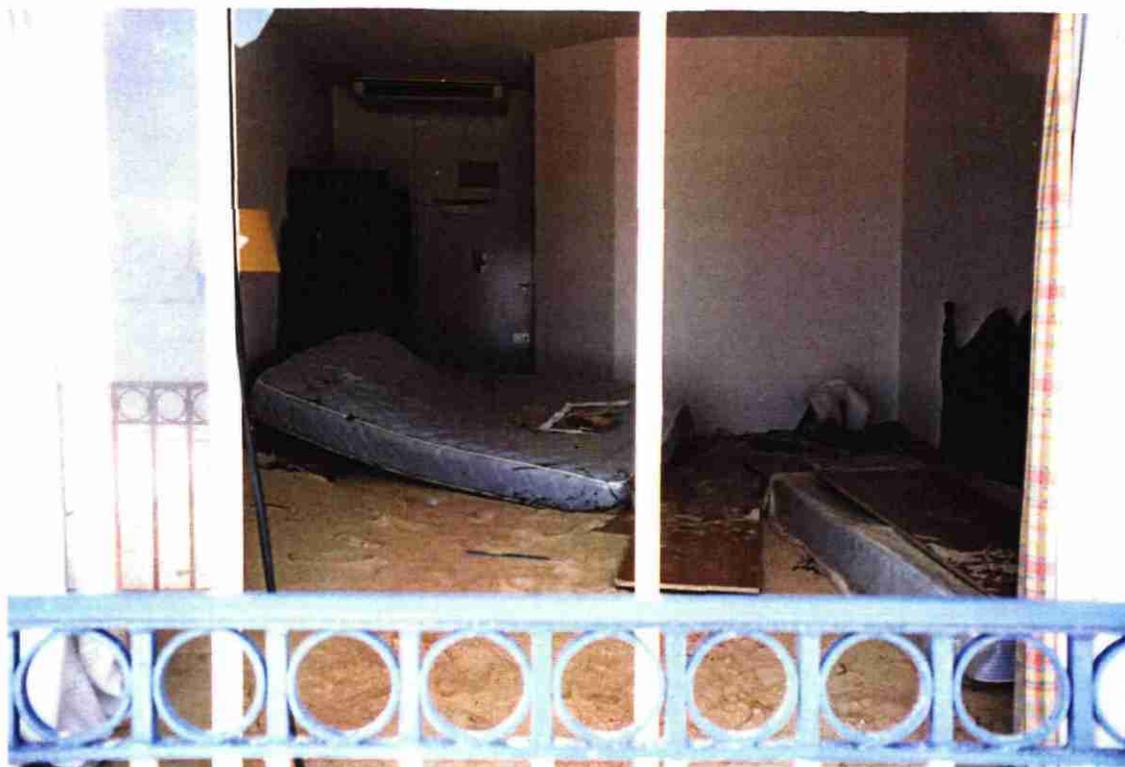
photos 74 et 75 - LUIS - St Martin  
Sandy Ground

Lors du retrait du sable pendant la tempête, ce sont les fondations des maisons qui sont les plus vulnérables (photos 63 et 66). Celles de cet hôtel de St Martin se sont largement affaissées (photos 69, 70 et 71) et rompues. La dalle a toutefois tenu. On notera l'importance à cet endroit des mouvements du sable, qui est en partie revenu après le passage du cyclone, à la manière dont ce petit cargo s'est échoué (photos 67 et 69). Ces hôtels ont également souffert de l'invasion par les eaux, qui ont brisé les baies vitrées de ce restaurant situé en rez-de-chaussée (photos 72 et 73) et ont laissé un volume important de sable (les faux plafonds ont vraisemblablement été arrachés par le vent). Les chambres en rez-de-chaussée ont subi le même sort (photo 74). Cet hôtel (photo 75), mieux fondé, a beaucoup moins souffert.

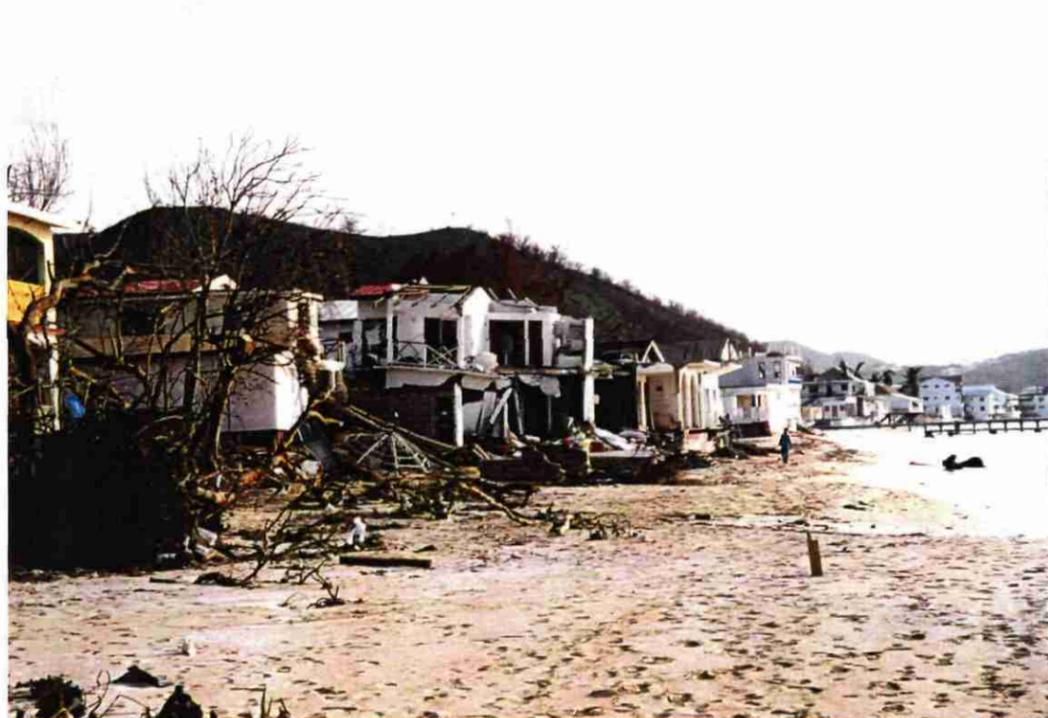
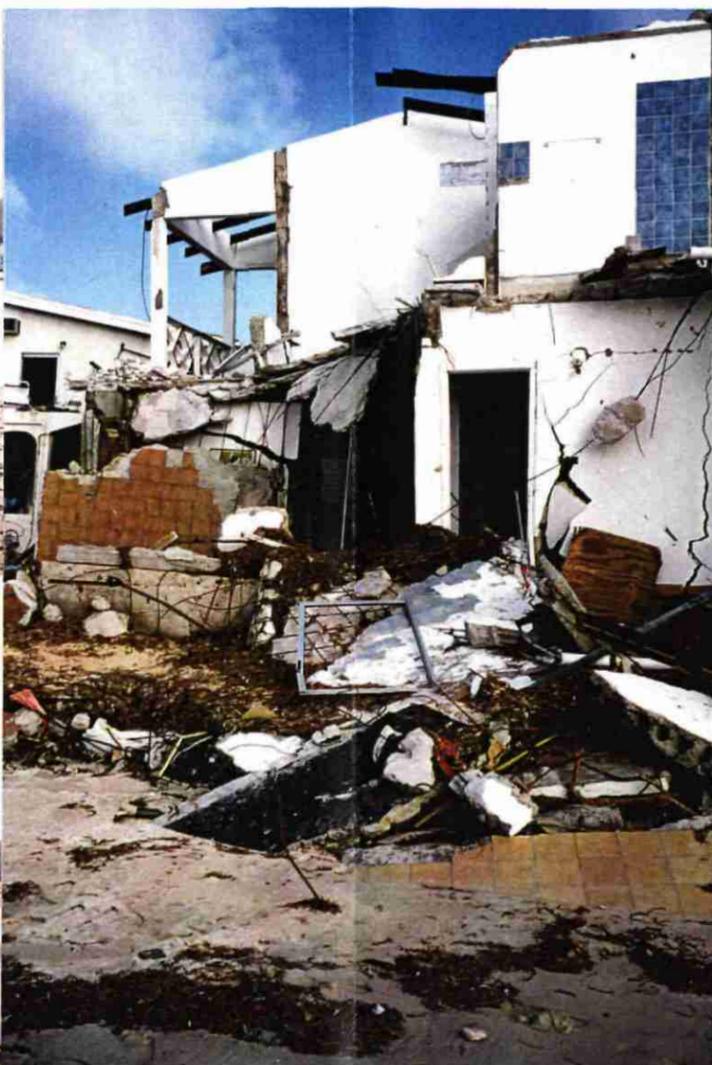
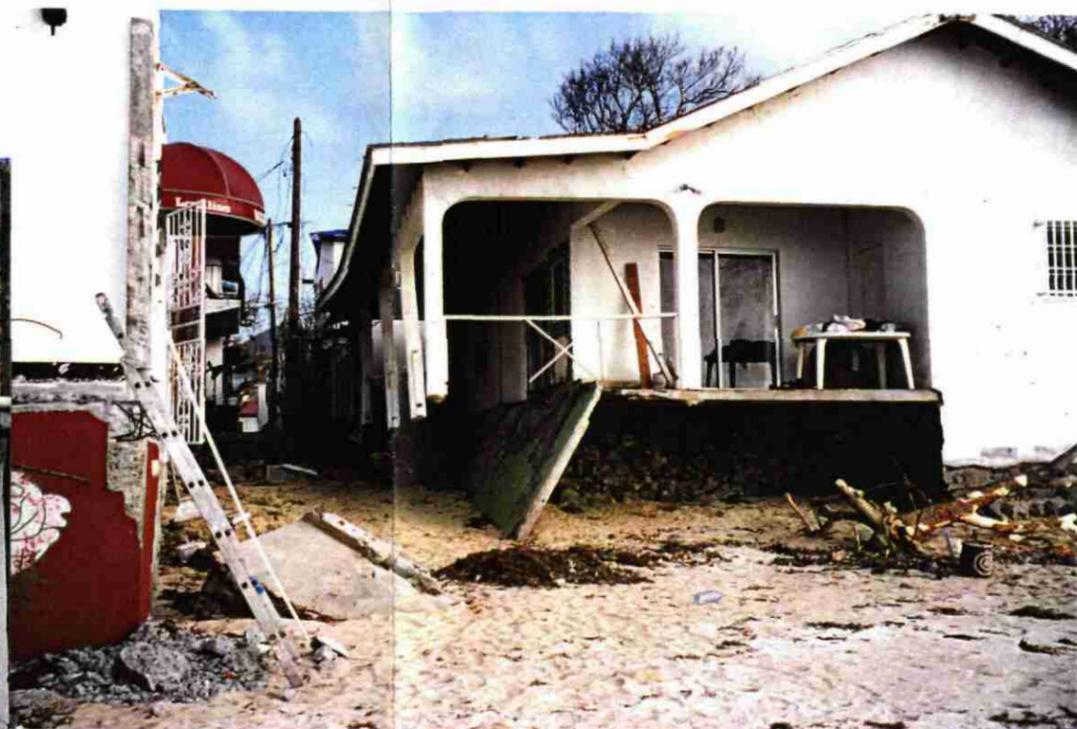
photos 78 et 79 - LUIS - St Martin  
Grand Case

Par contre, l'affaissement de la partie frontale de cette maison a provoqué une série de rupture qui ont gravement affecté sa structure (photos 76 et 77). Une terrasse, situé au premier plan, a été complètement emportée. Ce type de dégâts structurels a amené la ruine totale de cette maison (photos 78, 79 et 80), qui, fragilisée, n'a pas résisté aux effets concomitants du vent. La disparition du mur ou des piliers porteurs de cette terrasse a provoqué son effondrement (photos 81 et 82).
