## *Diagnostic et évaluation des travaux préventifs proposés*

*Concession de Vagnas - Ardèche*

décembre 1996  
R 38804

B. Moyroud

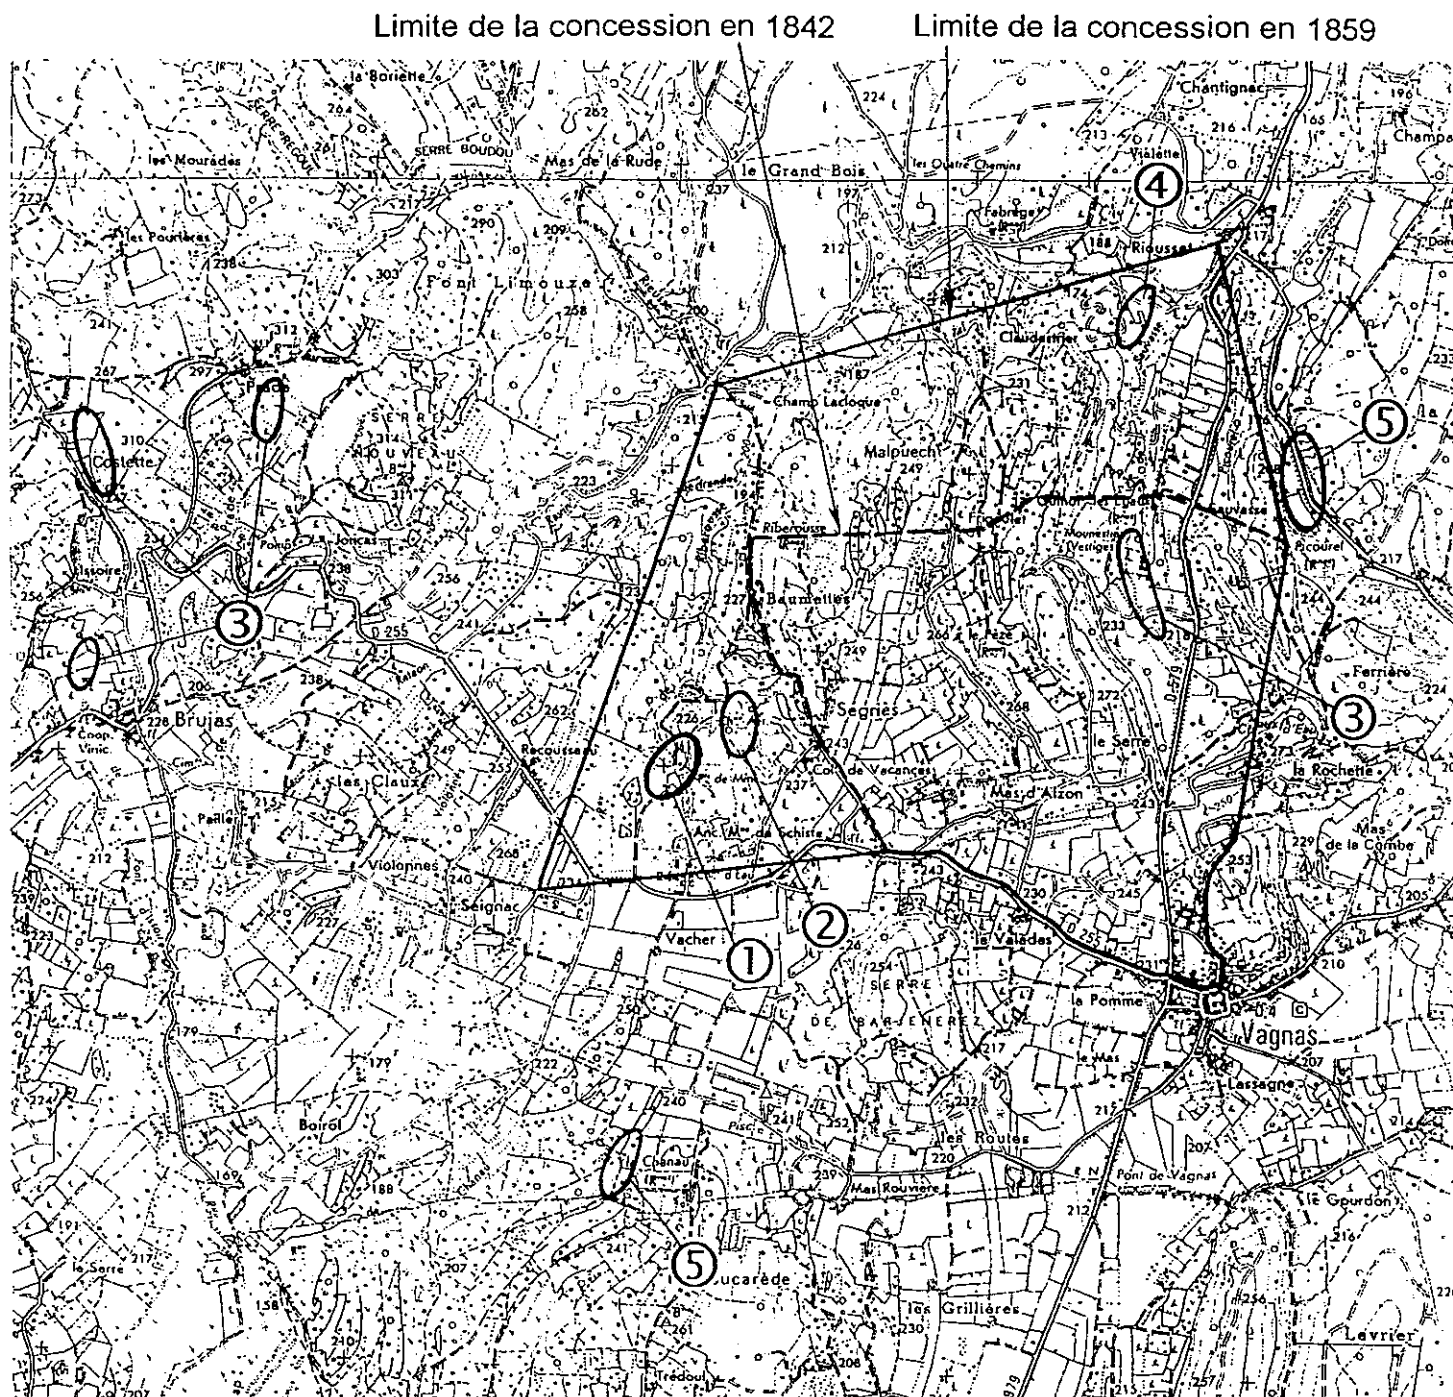
**Figure 1 : LIMITES DE LA CONCESSION DE LIGNITE ET DE SCHISTES  
BITUMINEUX DE VAGNAS EN 1842 ET APRES LE DECRET DE 1859 ;  
EMPLACEMENTS DES PRINCIPAUX AFFLEUREMENTS DU GISEMENT  
ET DES PRINCIPAUX TRAVAUX AU XIX ième SCIECLE**  
Echelle 1/25 000

- ① : Zone de travaux de Champcrébat et couche de Champcrébat (sur carte de 1859)
- ② : Zone de la Galerie du Réal, de l'usine à schistes et à briques réfractaires et de la couche du Réal (sur carte de 1859)
- ③ : Zones d'affleurements notés sur la carte de 1859
- ④ : Zone d'affleurements et de travaux de recherche notés sur la carte de 1859 (Sauvasse)
- ⑤ : Zones d'affleurements notés sur la carte de 1941

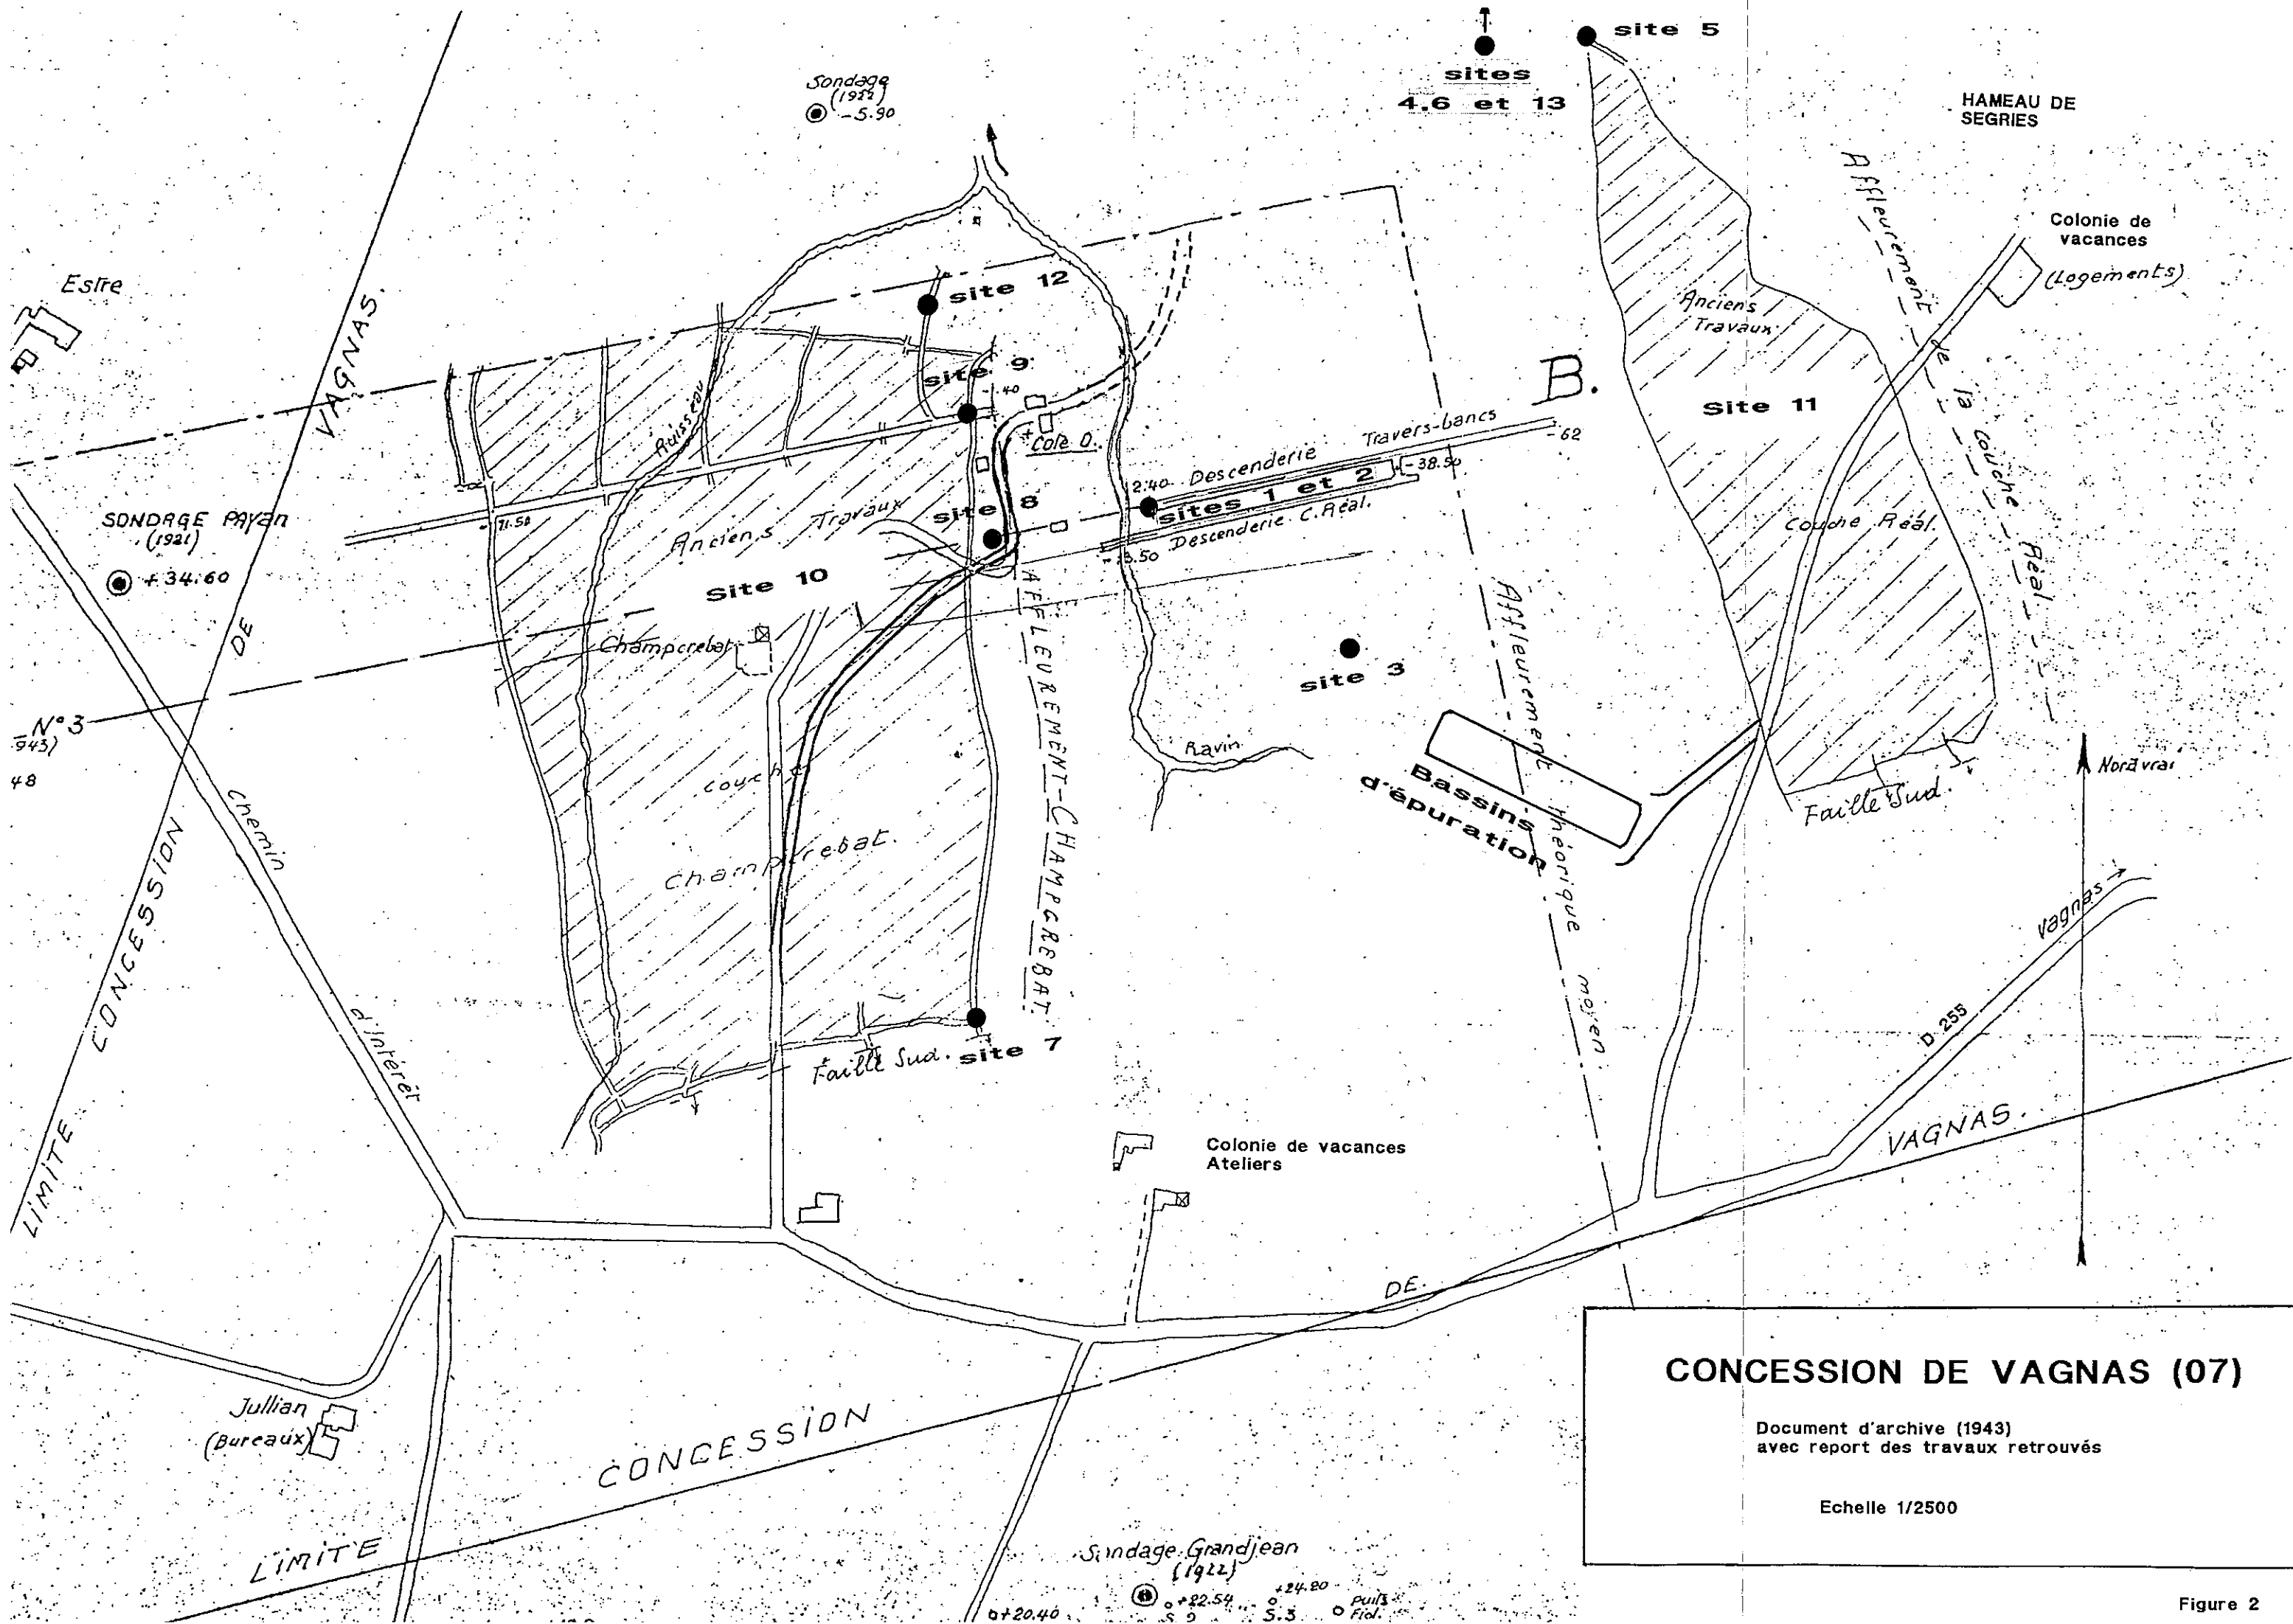
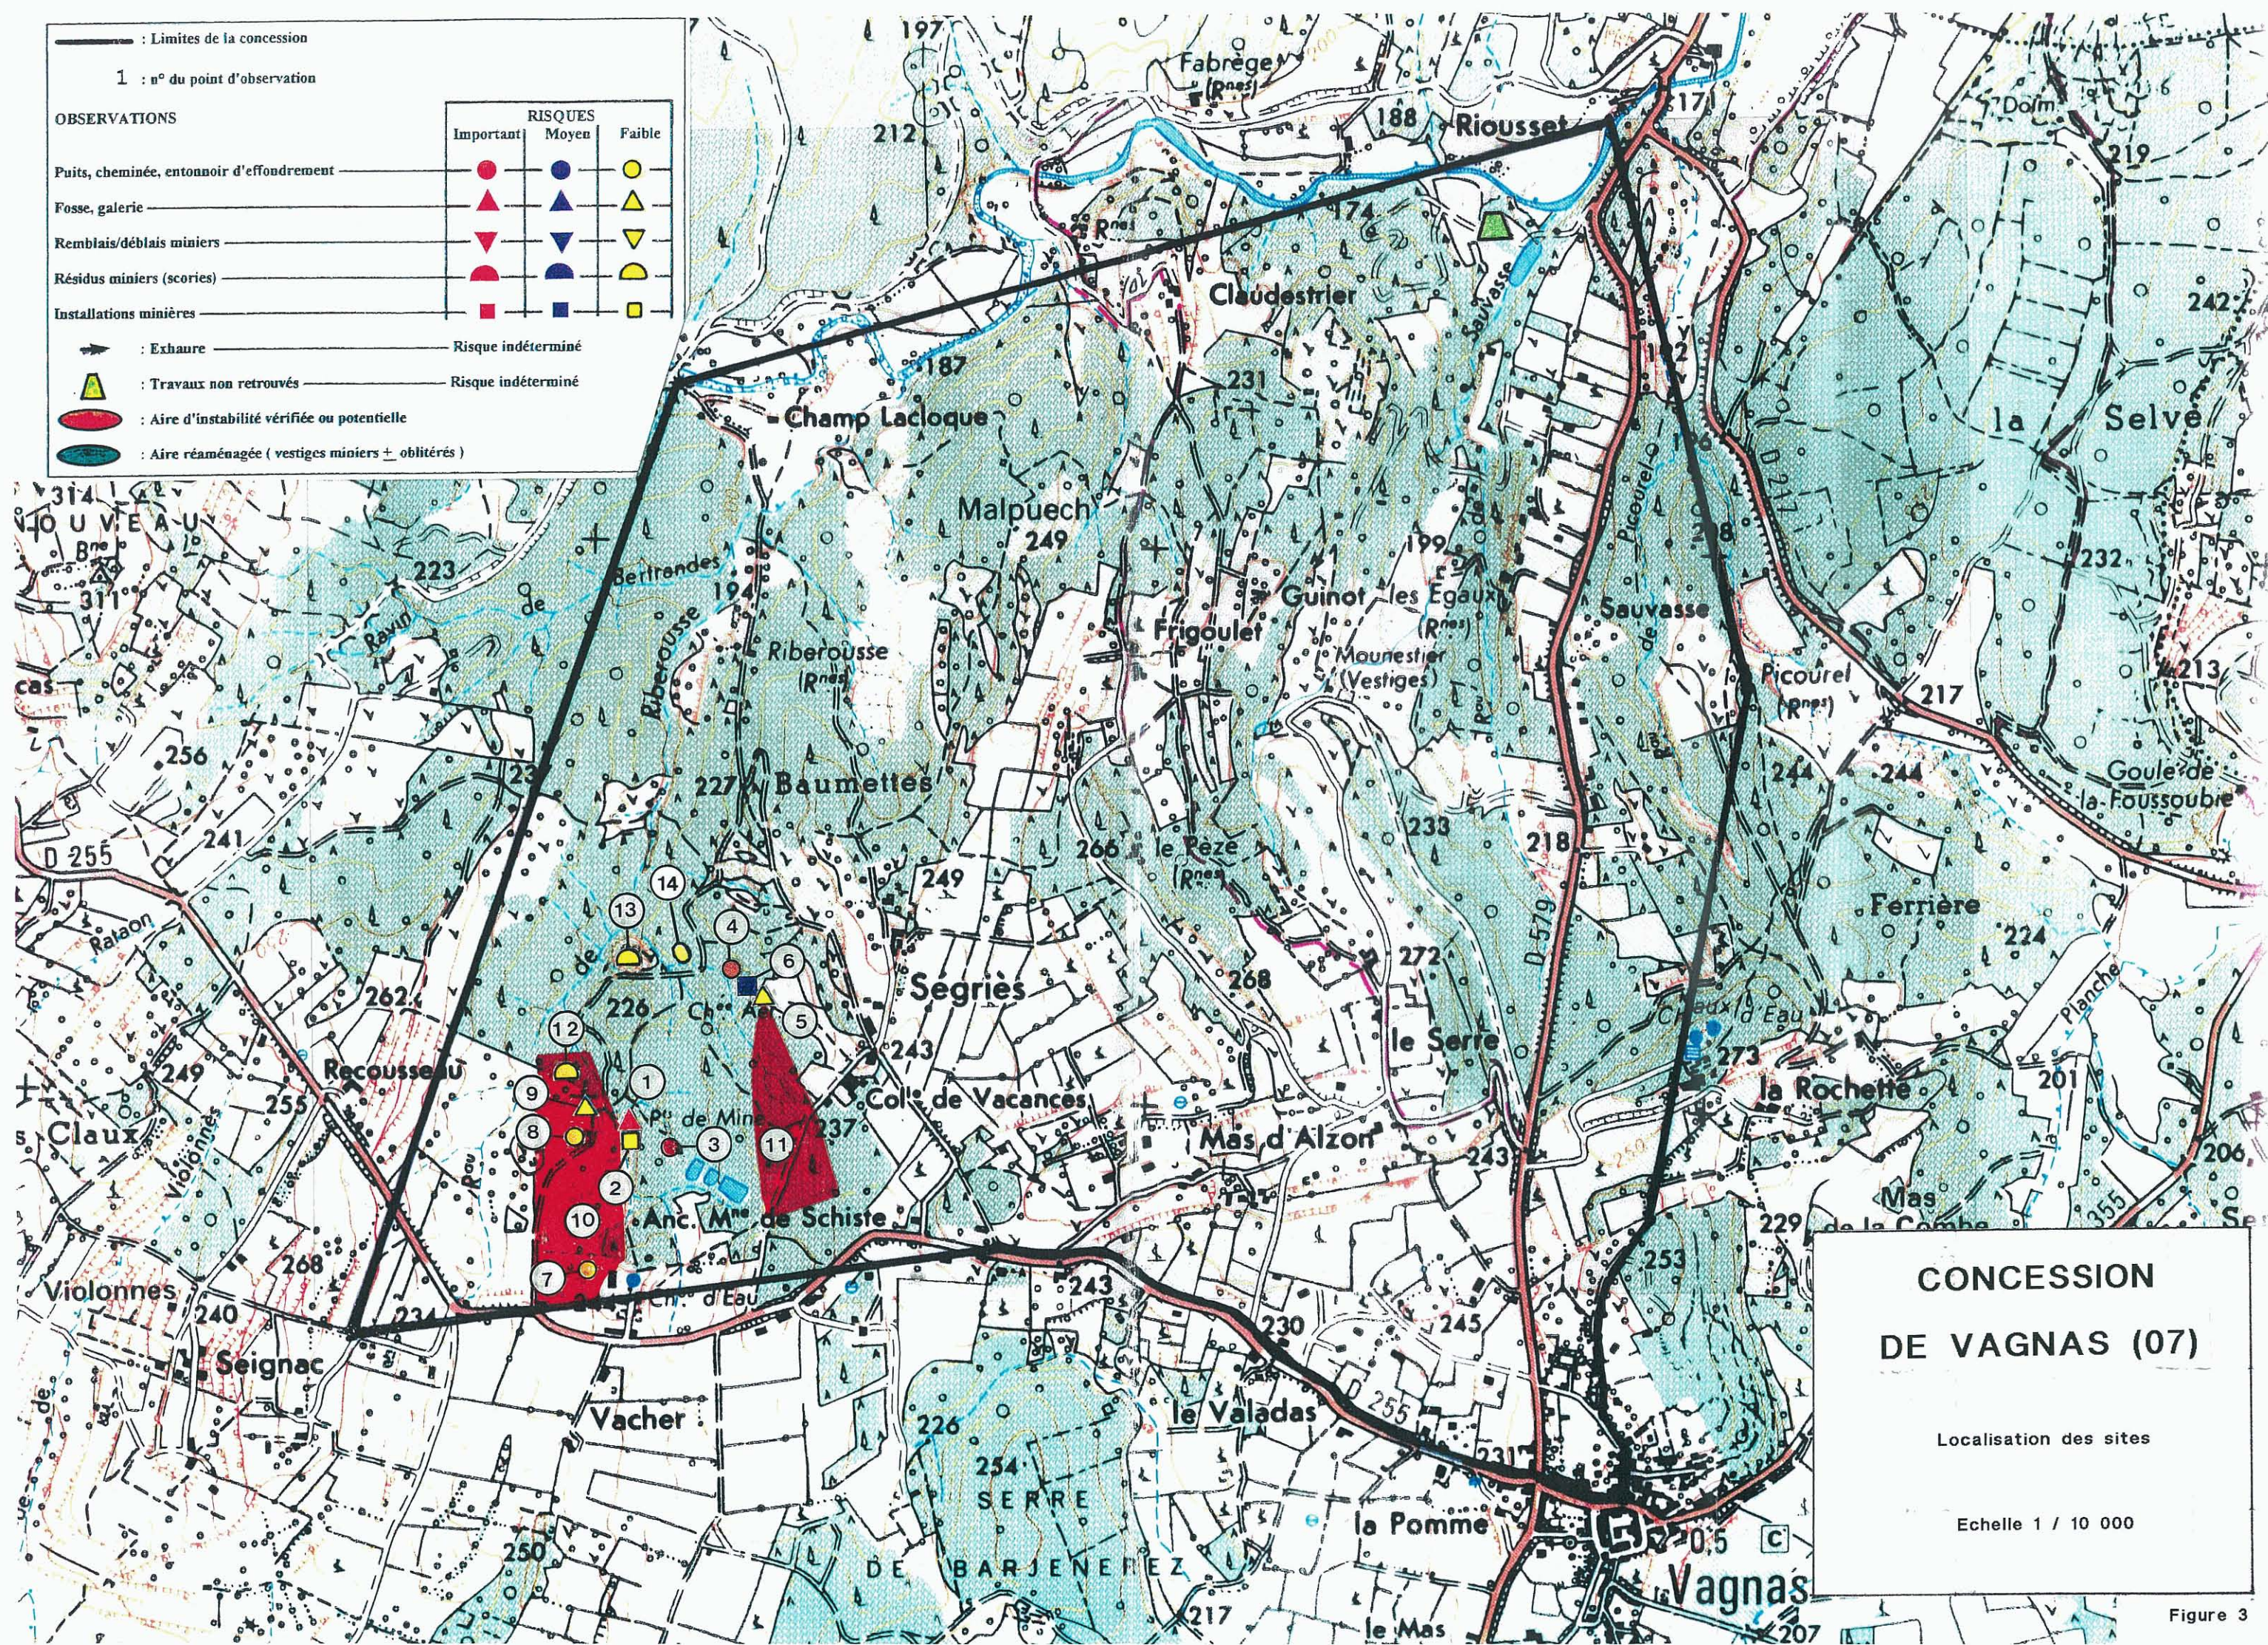
Figure 2

Ce puits de recherche a exploré l'extrémité sud du panneau minéralisé de Champcrébat (figure 2).

Cet affaissement correspond à l'effondrement de la galerie localisée sur la figure 2. Son débouché se situerait dans la haie de prunelliers et il n'a pas été possible d'y accéder. Compte tenu de l'effondrement de cette galerie à quelques mètres de distance vers l'ouest, on peut penser que cette entrée n'existe plus.
