## *Propositions de travaux sécuritaires pour les anciennes ardoisières de Sérent (56)*

Etude réalisée dans le cadre des actions de Service public du BRGM 96-G-311

juillet 1996  
R 38998

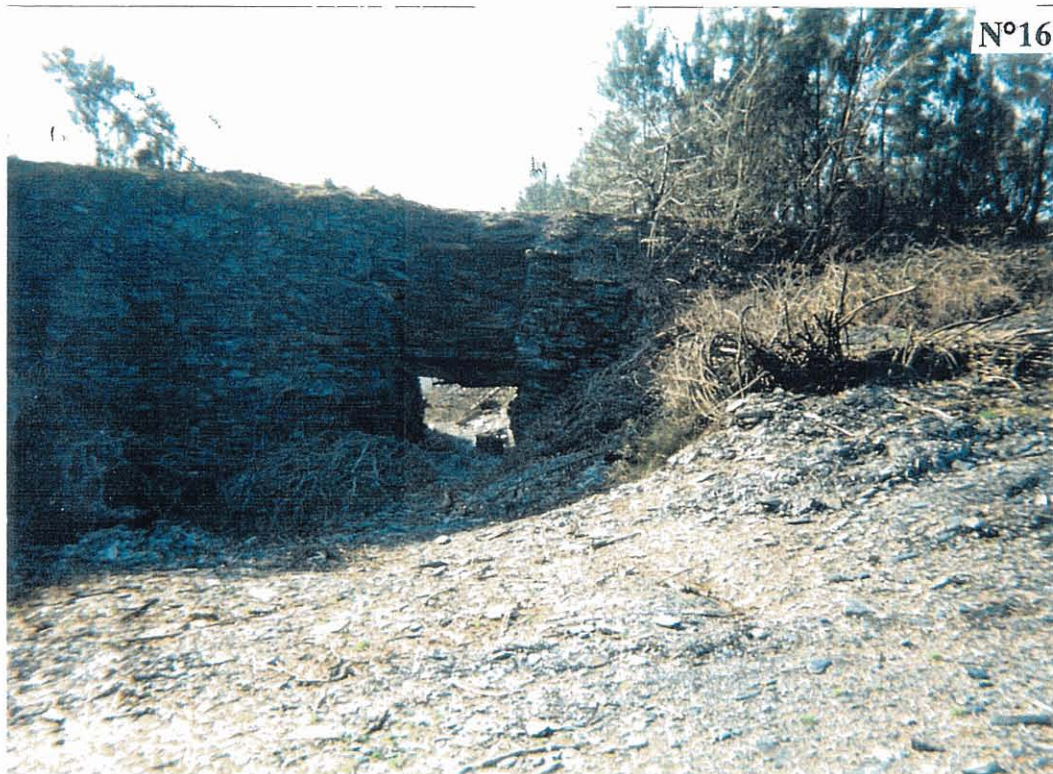
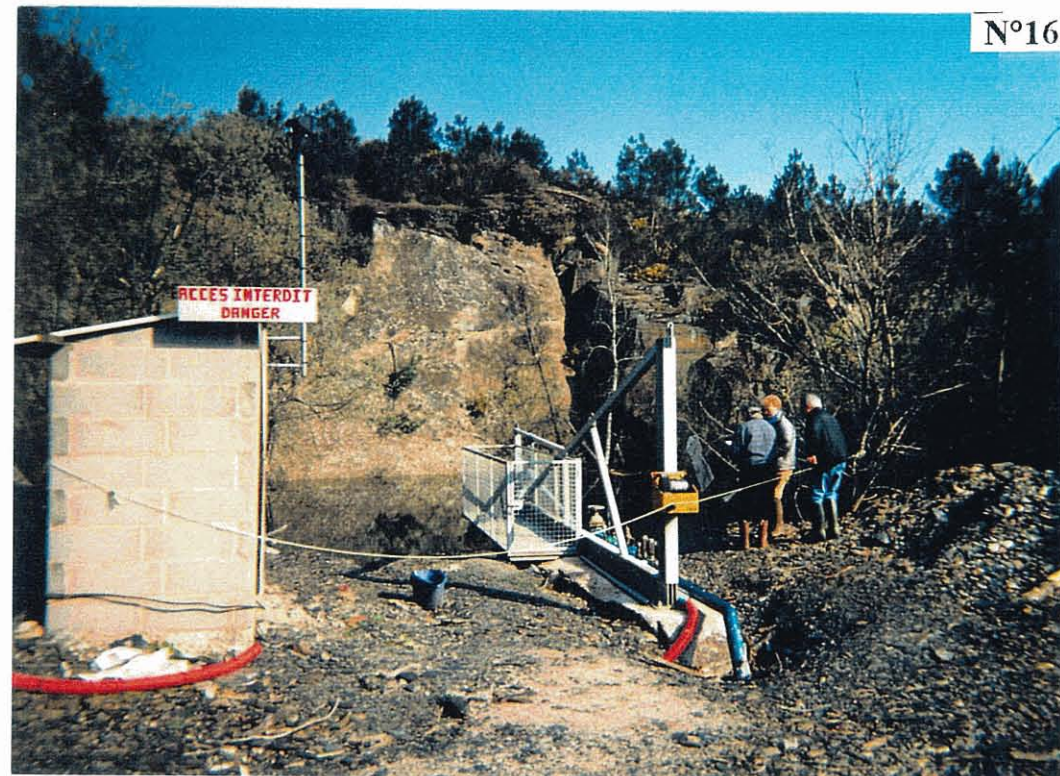
Excavation noyée de 15 x 15 m et 37 m de profondeur. En hiver, le niveau de l'eau est relativement haut et le puits présente un front de taille dangereux du côté Nord à cause de sa hauteur (10 m). En été, suite aux pompages effectués, le niveau peut descendre très bas (au moins 15 m de profondeur le 27/06/96) et le puits devient extrêmement dangereux avec 4 parois verticales de grande hauteur.

Par ailleurs, sur le site n° 16, un petit pont de déblais va s'écrouler à terme : la charpente qui soutient le muret sous-jacent est déjà pliée et commence à se rompre. La prudence voudrait qu'il soit détruit immédiatement pour éviter tout accident.

Cependant, elles sont très dangereuses : noyées, profondes avec des parois verticales; il faut absolument les ceinturer avec un grillage de qualité muni d'un portail fermant à clef pour les sites n° 13 et 16 afin de permettre l'accès aux pompes. Pour le site n° 16, le grillage de la façade Nord doit être de plusieurs mètres en retrait pour anticiper les glissements de terrain éventuels.
