Mise en sécurité des ardoisières souterraines de Châtel (74)

Diagnostic et approche des moyens à mettre en oeuvre

septembre 1996
R 39098

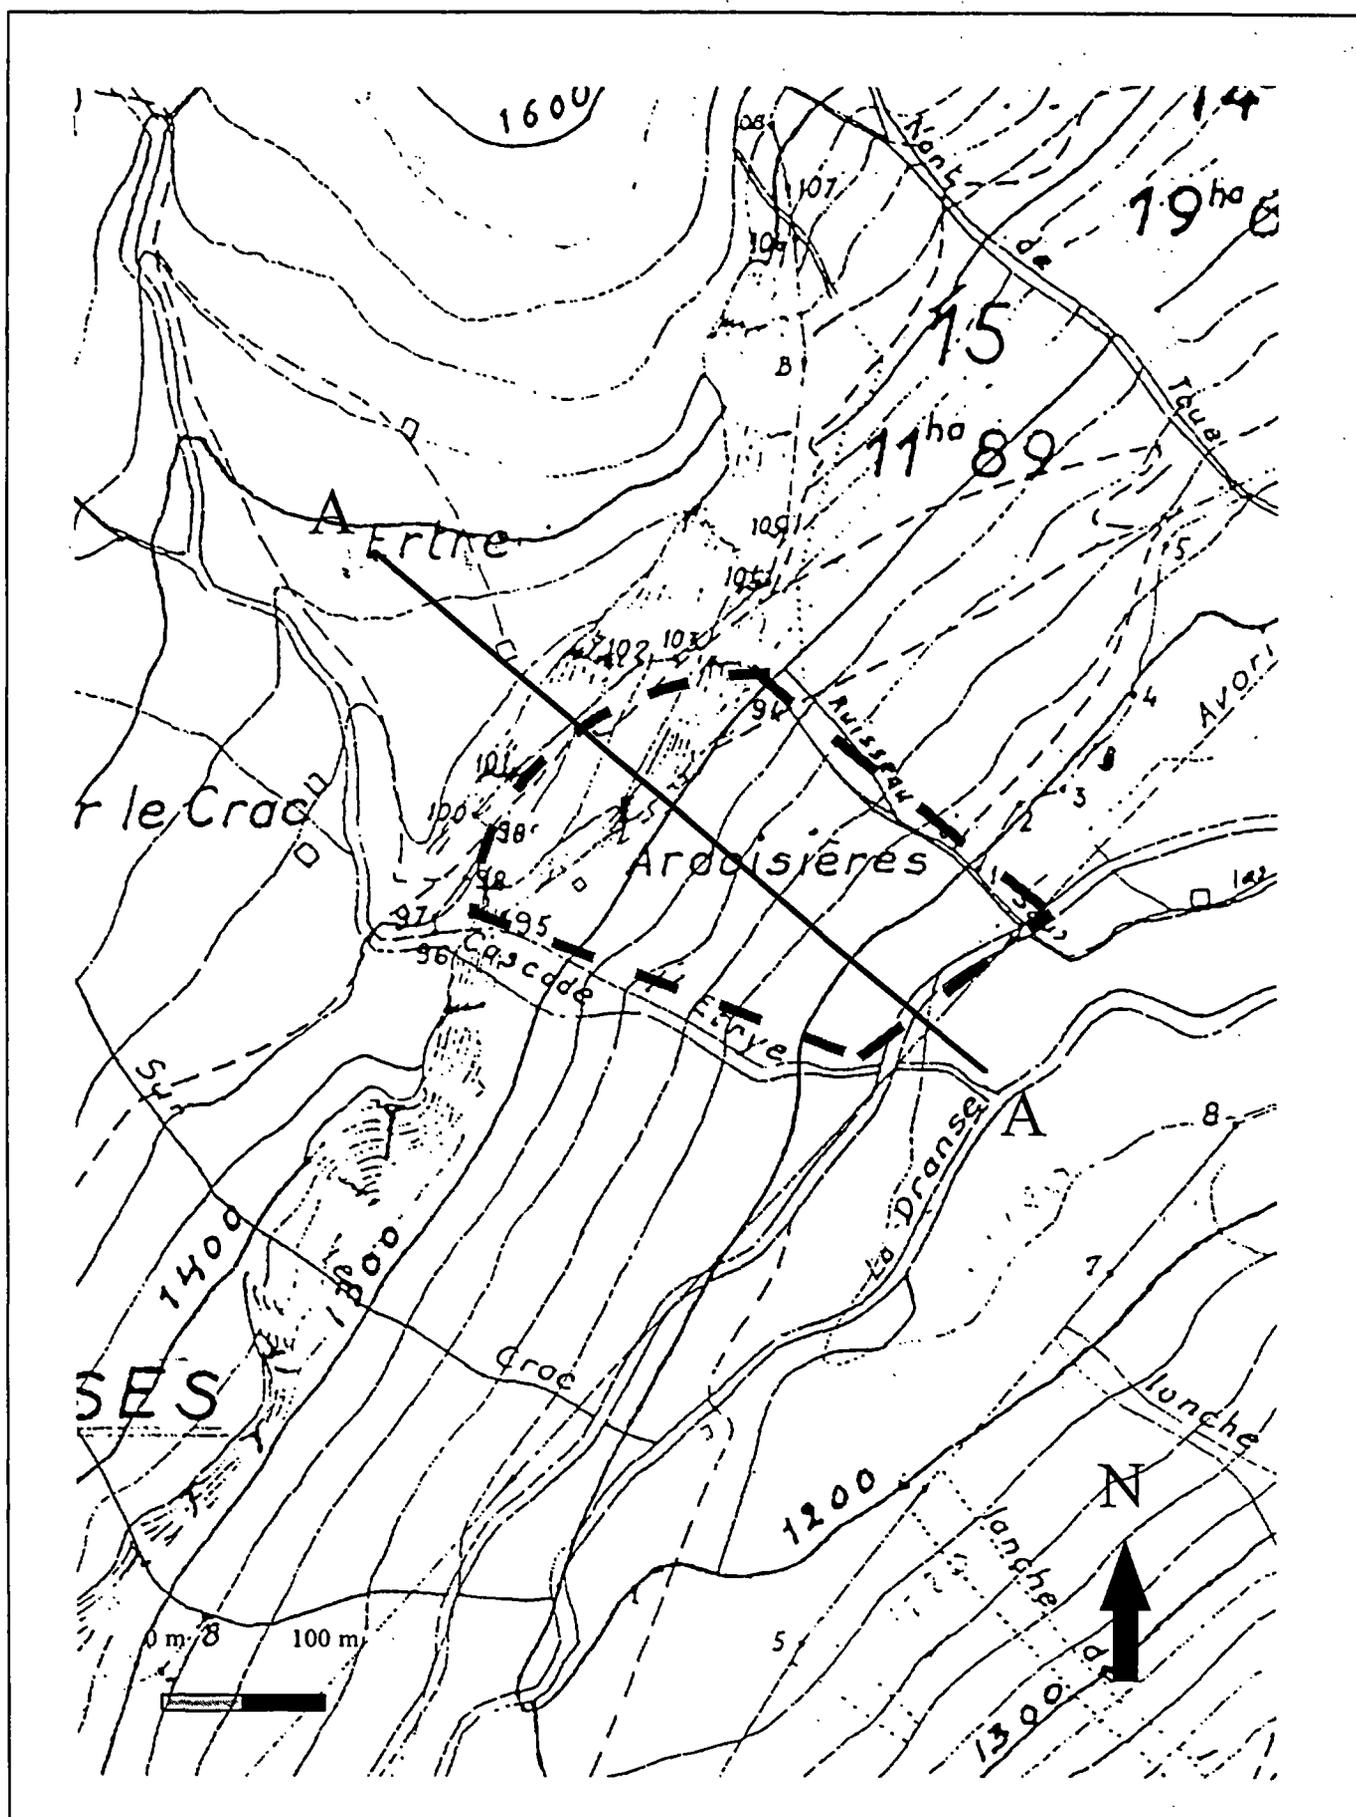
FIGURE 2 - Situation des carrières. Echelle 1/5 000. (A-A, trace de la coupe sur la figure 8, ---- limites du secteur exposé)

Vis à vis de ces phénomènes et pour protéger les usagers de la route, un merlon pare-blocs a été mis en place au niveau de l'ancienne route départementale. **Actuellement, l'ensemble du versant situé à l'amont de cet ouvrage reste exposé et notamment les accès aux anciennes galeries (voir limites figure 2).**

Sur la base des travaux ainsi définis, il conviendra **d'interdire l'accès du site à toute personne dans le périmètre compris entre la falaise, la cascade, le ruisseau de Sous les Nants et l'ouvrage pare-blocs de pieds de versant (situation figure 2)**. Toutes les indications relatives à l'existence de menaces et à l'interdiction d'accès seront signalées très visiblement. Les deux accès principaux seront aménagés de façon à être plus dissuasifs, au niveau de la route en condamnant le parking situé sous le merlon, en partie haute, en limite du chemin d'accès en rehaussant les blocs présents actuellement.

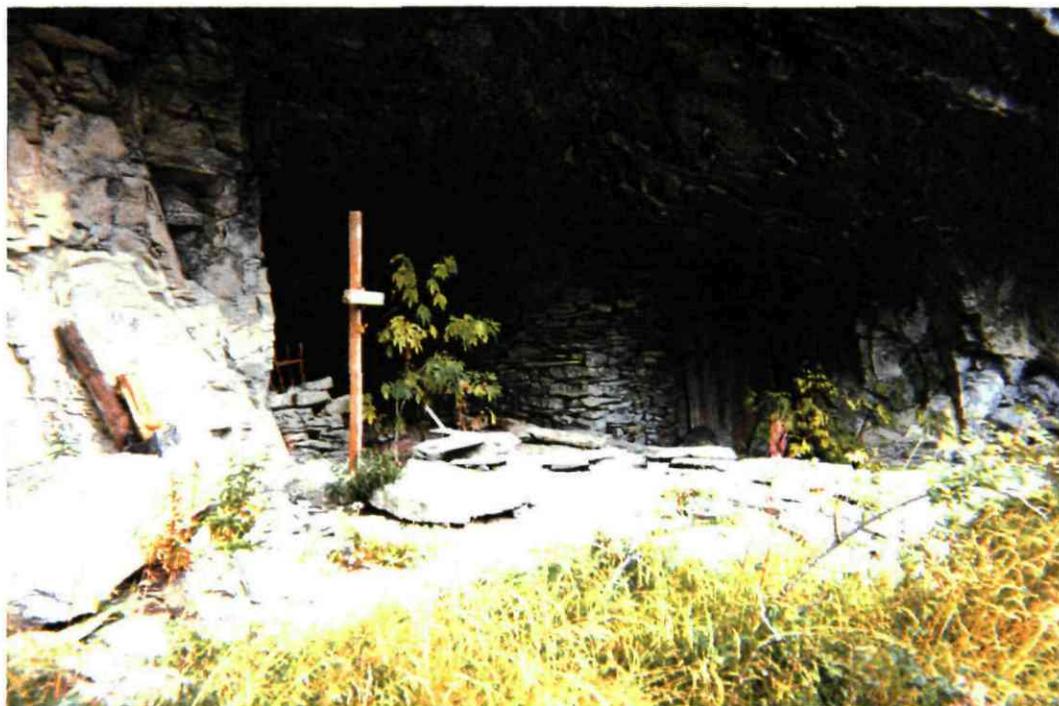
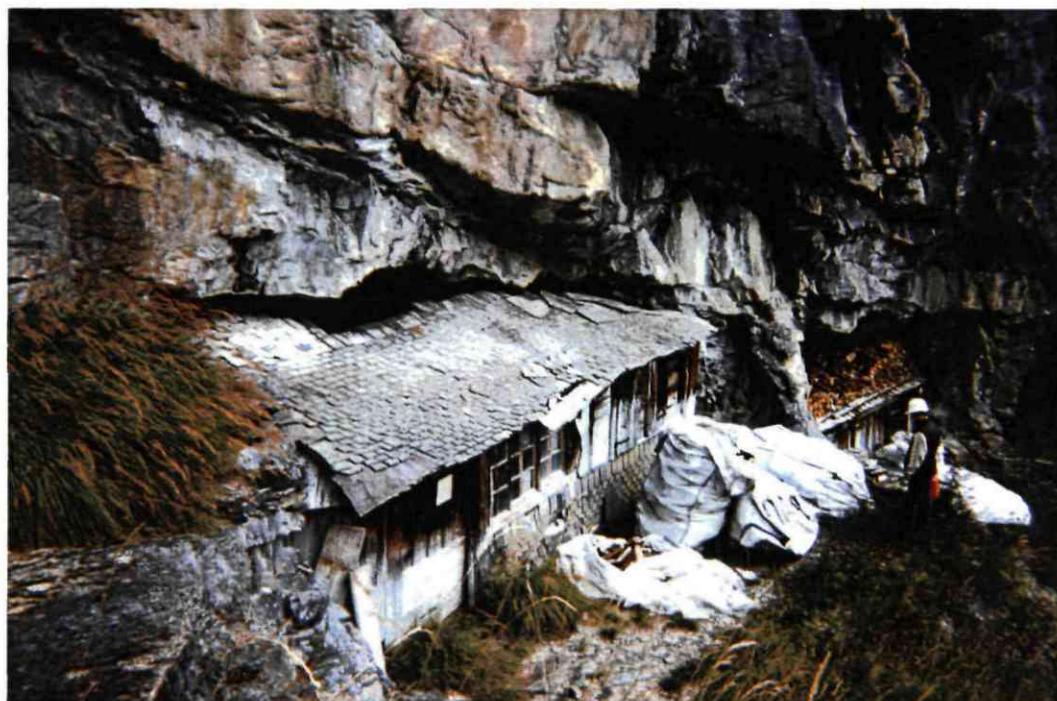
FIGURE 12 - Vue des entrées des carrières ex THOULE Joseph, VUARAND Robet et THOULE Jules

- galerie ex THOULE Joseph. Des chutes de toit sont notées à l'entrée ainsi que dans la galerie principale et surtout à l'entrée de la chambre attenante (voir photographies figures 12, 13, 14). On note par ailleurs une mauvaise tenue des remblais pratiquement dans toute la partie sud de l'exploitation.
