Evaluation du risque géologique affectant les routes nationales et départementales de la Guadeloupe

juillet 1997
R 39545 ANT 97
9342003010

Rapport définitif

BRGM
L'ENTREPRISE AU SERVICE DE LA TERRE

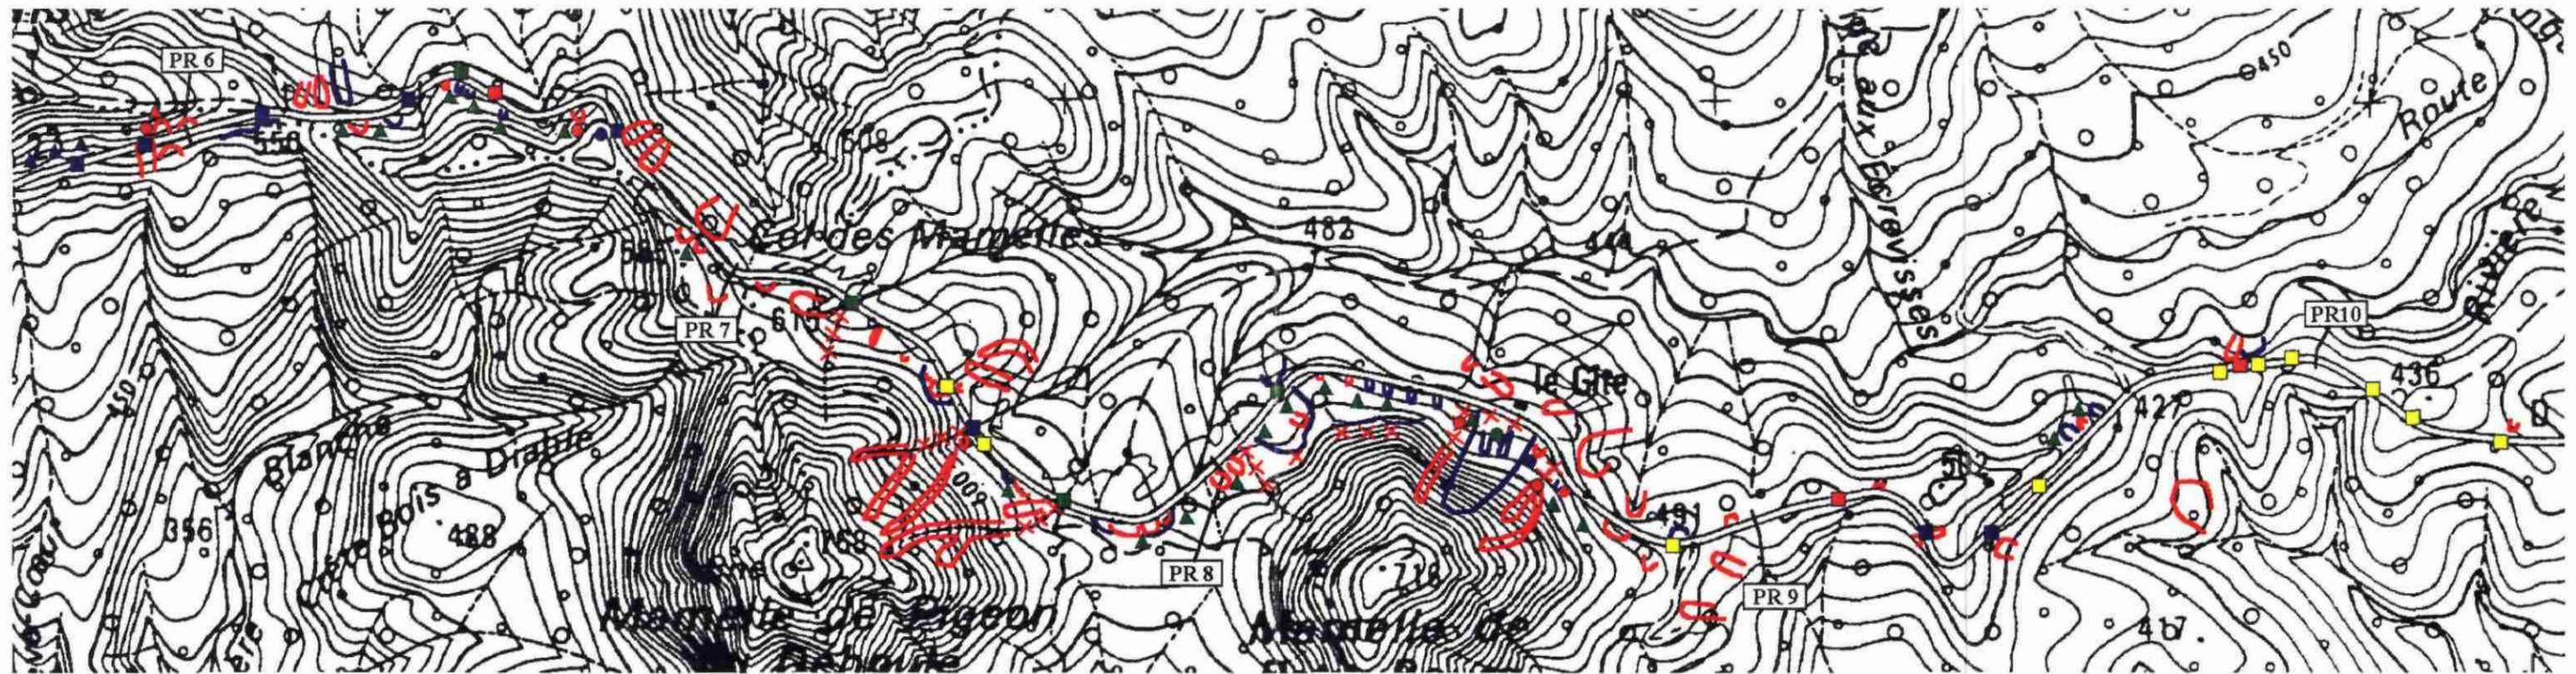
Compte tenu du nombre important d'instabilités de type glissement de versant amont, écoulement de talus amont, glissement de remblai aval, il est très probable que la route des Mamelles sera impraticable après une secousse sismique majeure et ce, durant plusieurs jours à plusieurs semaines. Une situation semblable à celle qui s'est produite lors du passage de l'ouragan Marilyn est très vraisemblable.

En cas séisme, l'acheminement des secours depuis Pointe-à-Pitre doit donc être envisagé par une autre voie.

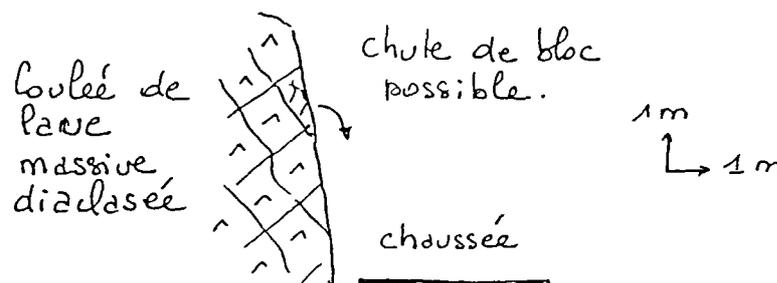
Route en virage prononcé. Pied de talus à une distance inférieure ou égale à 1 m.

Des blocs délimités par des diaclases sont susceptibles de s'écrouler sur la chaussée.

Risque d'accident de la circulation compte tenu :

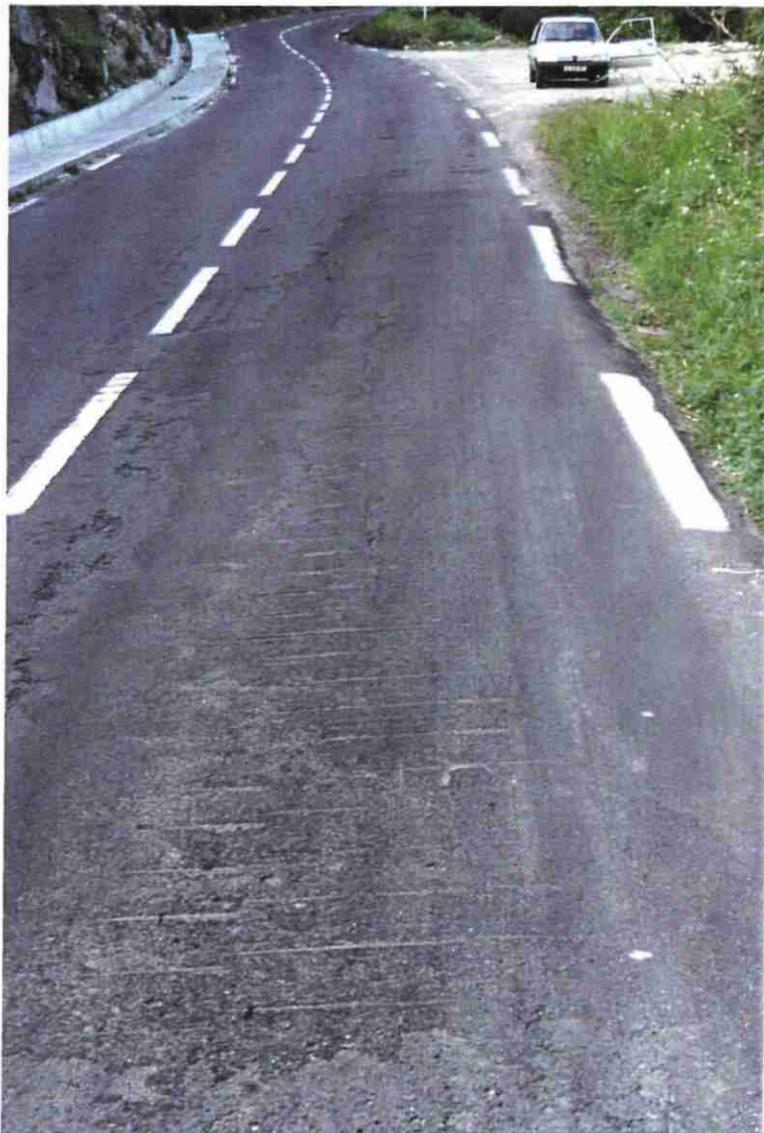
En Grande-Terre, ces désordres ont lieu lorsque le soubassement de la route est constitué d'argiles gonflantes. Les tassements et fissures sont plus accentués dans les axes d'écoulement.

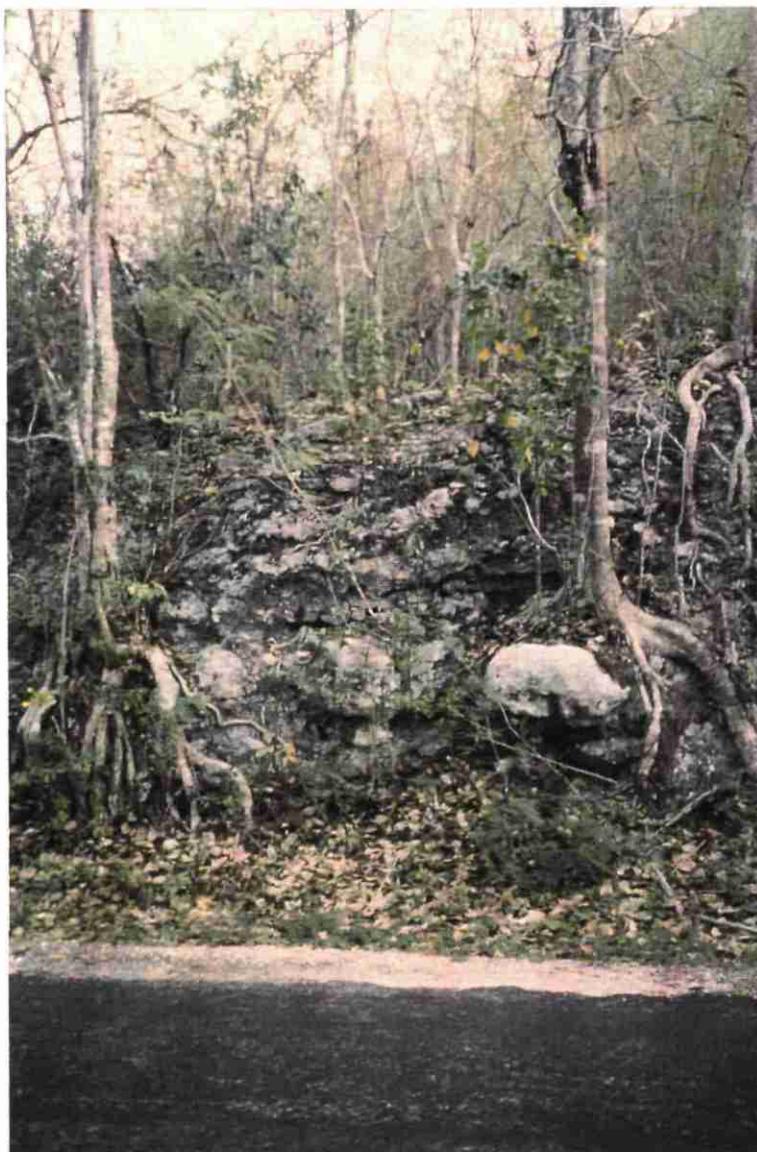
Il s'agit de talus rocheux ou à tendance rocheuse, de faible hauteur (< 5 m) subvertical et réguliers. Quelques blocs de faible volume sont susceptibles d'être instables.

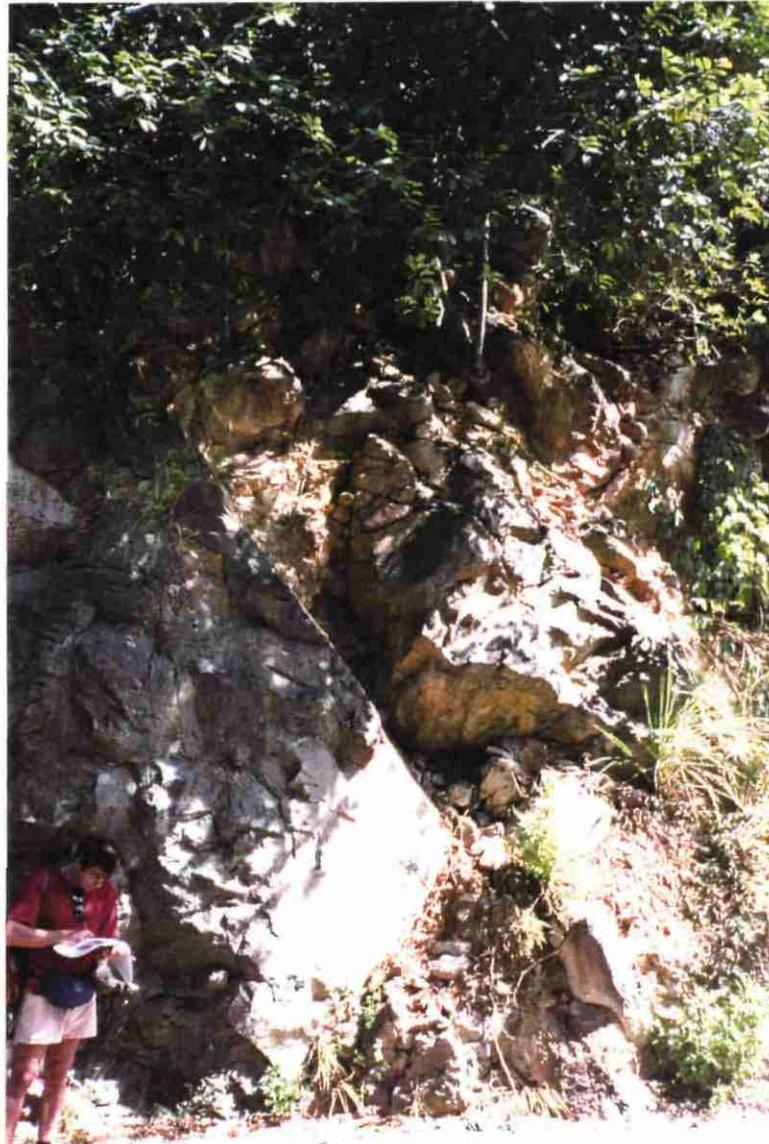
Talus de déblai rocheux de faible hauteur (< 5m) avec de nombreuses instabilités potentielles (présence de blocs, de fractures, de sous-cavement, ...) ou talus de hauteur supérieure à 5 m avec quelques de signes de désordres.

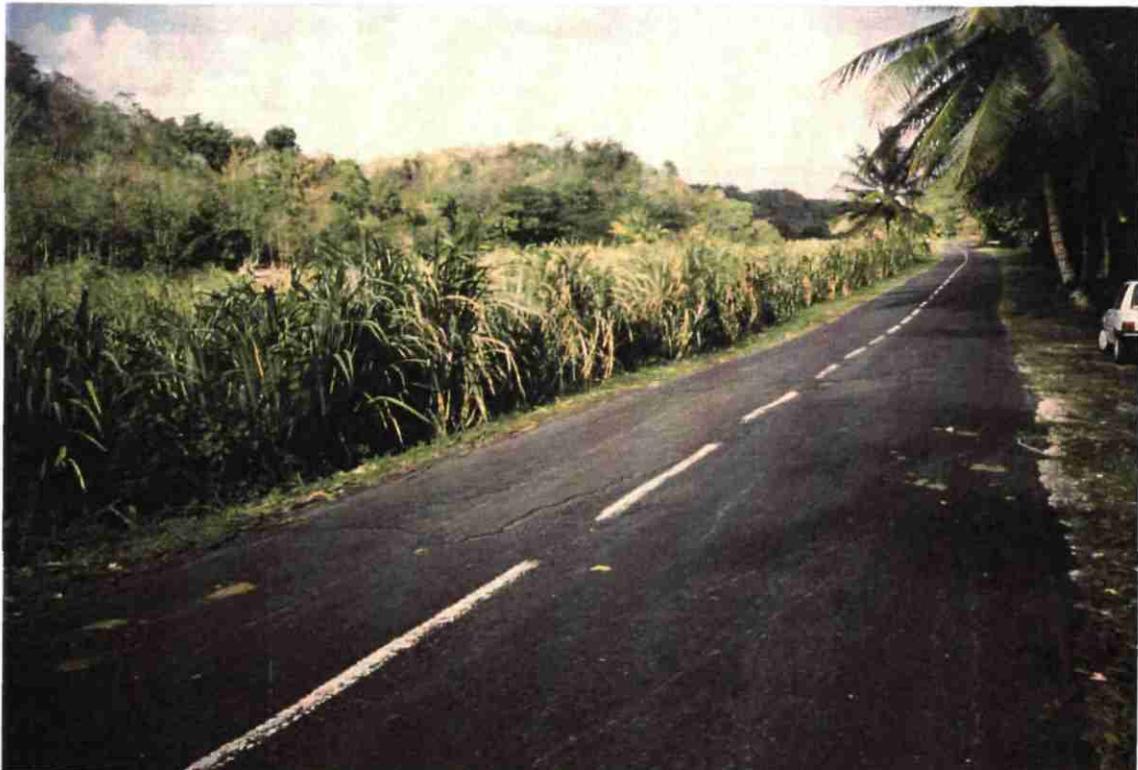
Les zones correspondantes sont le plus souvent des zones alluviales littorales, où se trouvent fréquemment des formations compressibles de type vases, tourbes, sables non consolidés, Dans ce type de contexte, l'aléa liquéfaction est en général élevé.

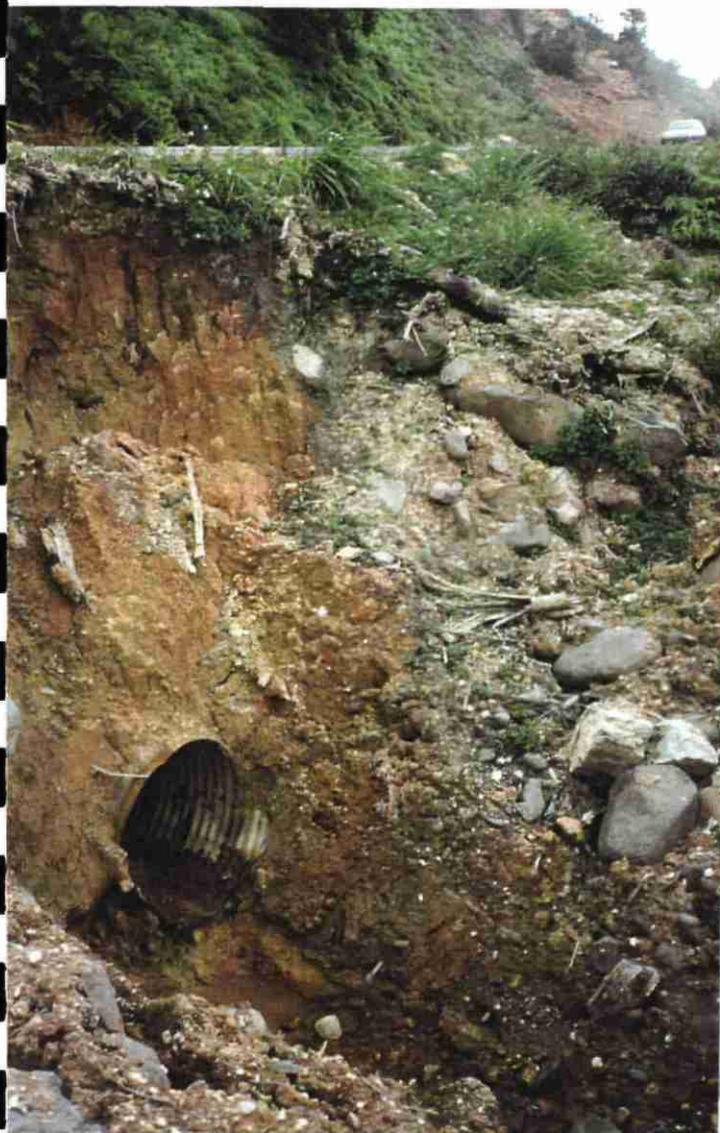
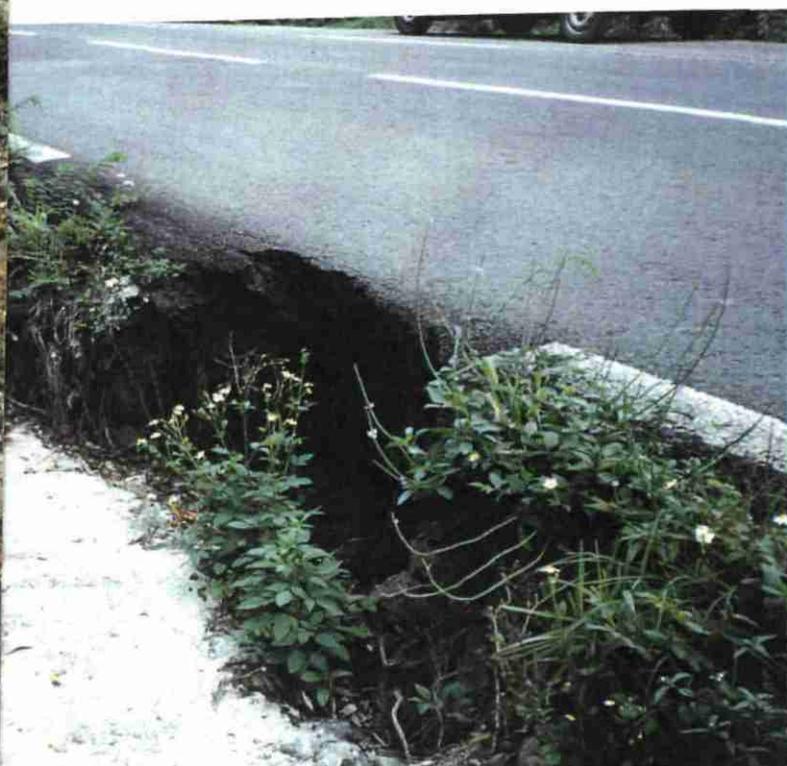
- une érosion de accotements et de la chaussée peuvent survenir dans les secteurs en pente où les caniveaux ne sont pas revêtus ;
- lorsqu'il y a embâcle au niveau d'un franchissement de ravine, en raison ou non d'un ouvrage hydraulique sous dimensionné, les eaux se déversent par dessus la route et occasionnent un fort ravinement du remblai.

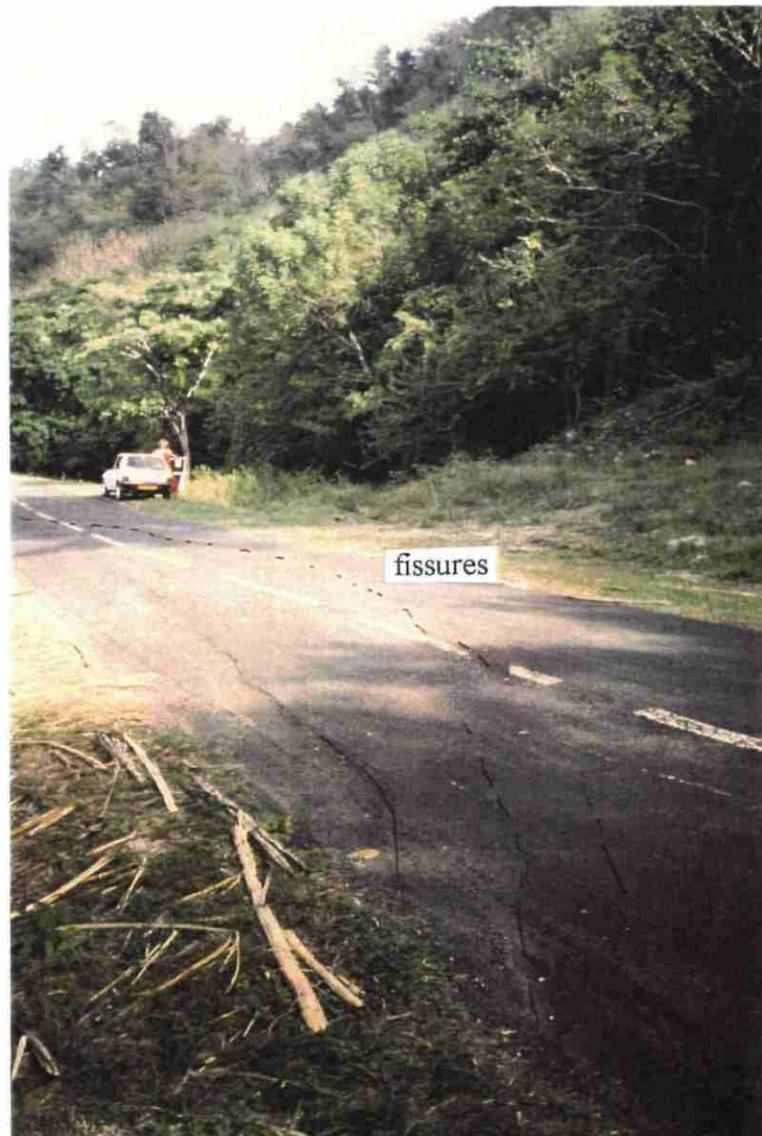
RD 205 / PR 8+800
Marie-Galante
Rivière de Vieux-Fort

Dans ce type de contexte, l'aléa liquéfaction est en général élevé.

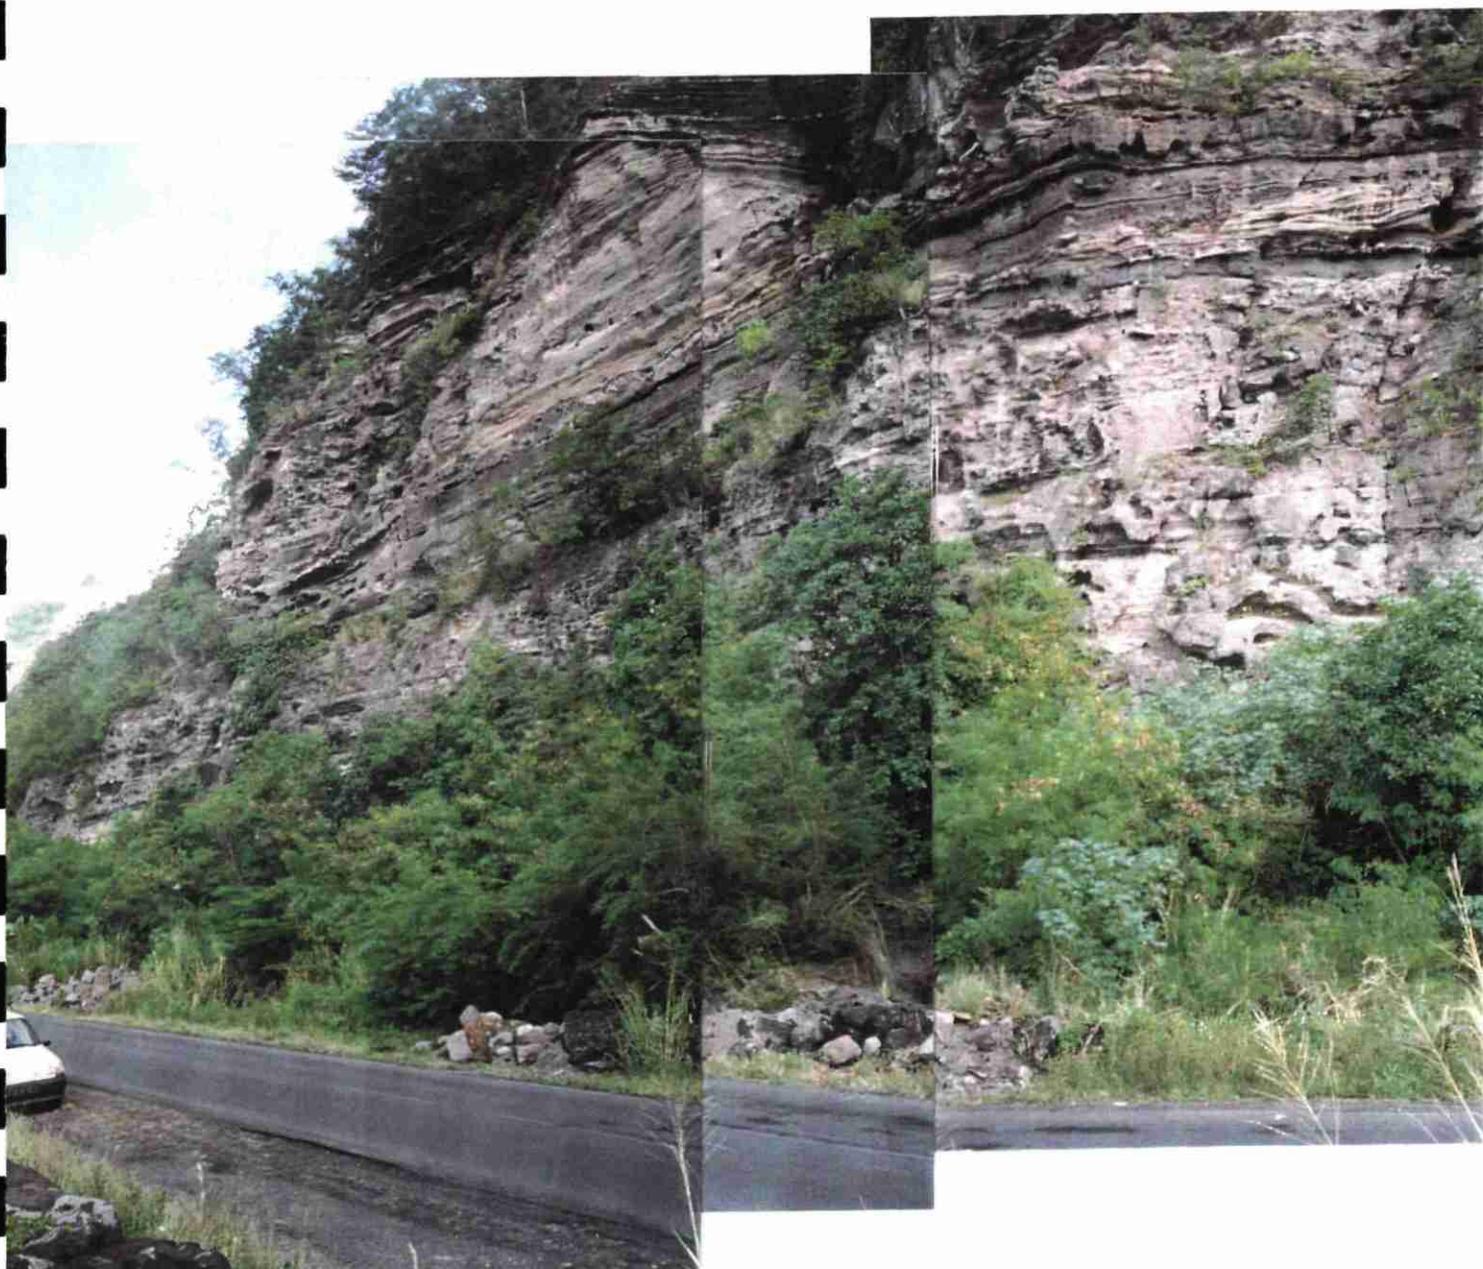
Talus de déblai rocheux de grande hauteur (supérieure à 10/15 m), subverticaux, avec ou sans banquettes intermédiaires.

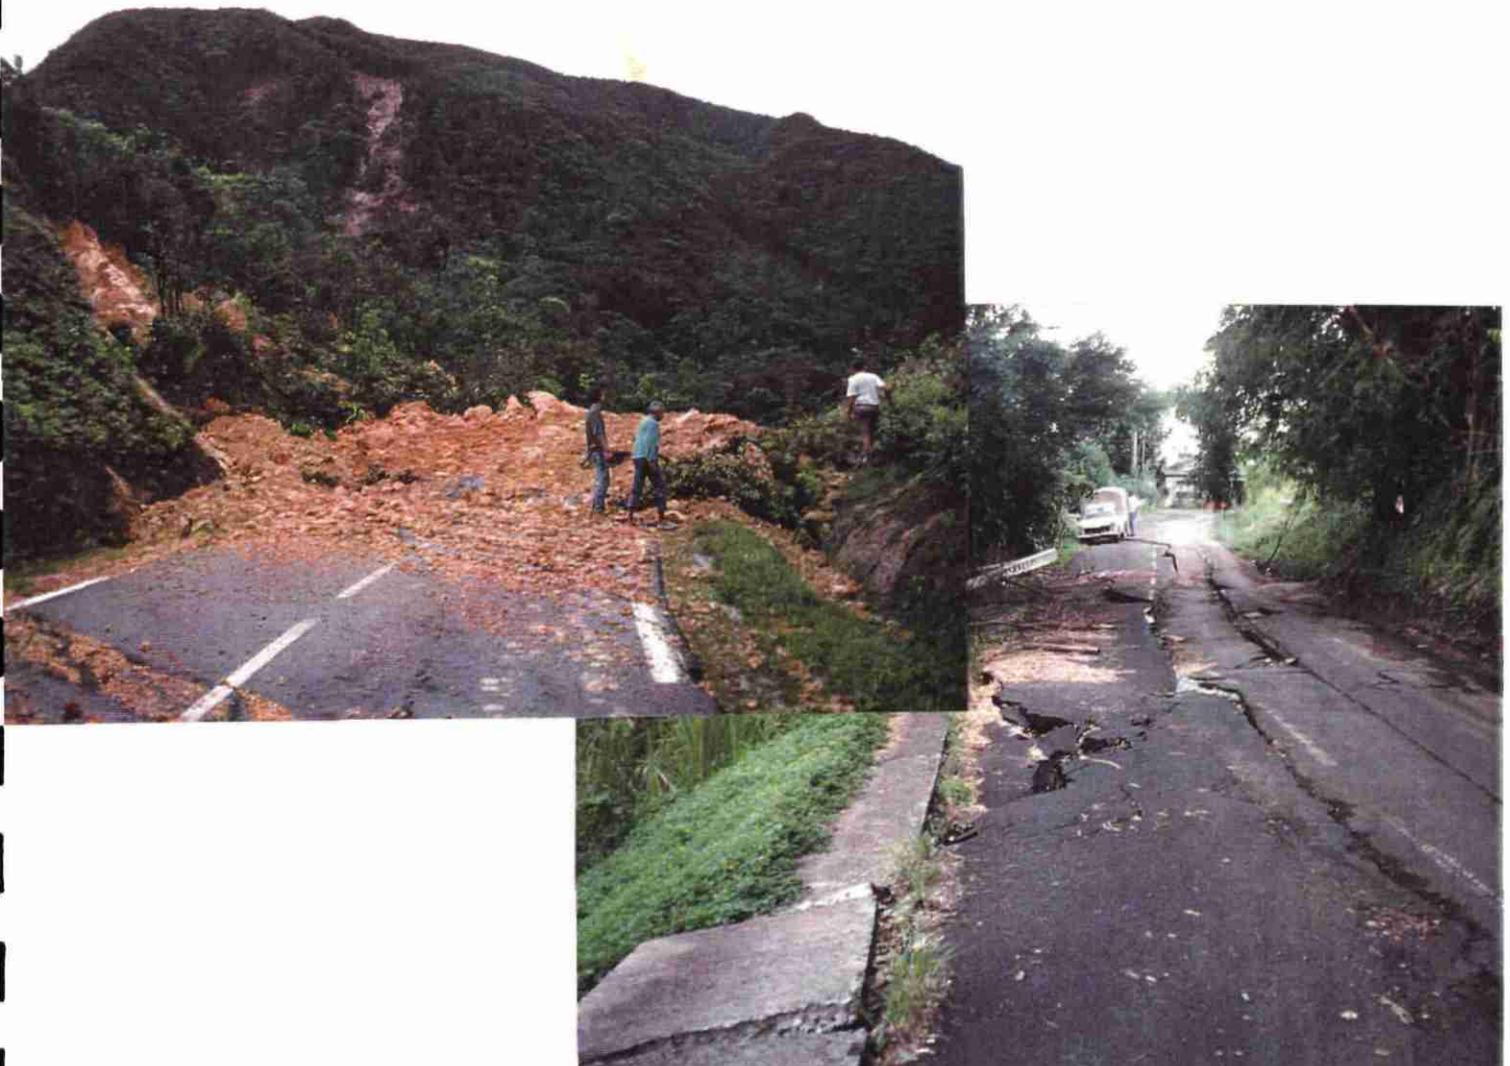
Dans les deux cas de figure, les zones d'aléa élevé sont données sur des cartes des cartes de zonage générales (atlas communaux des risques, cartographie à 1/50 000 de la Guadeloupe).

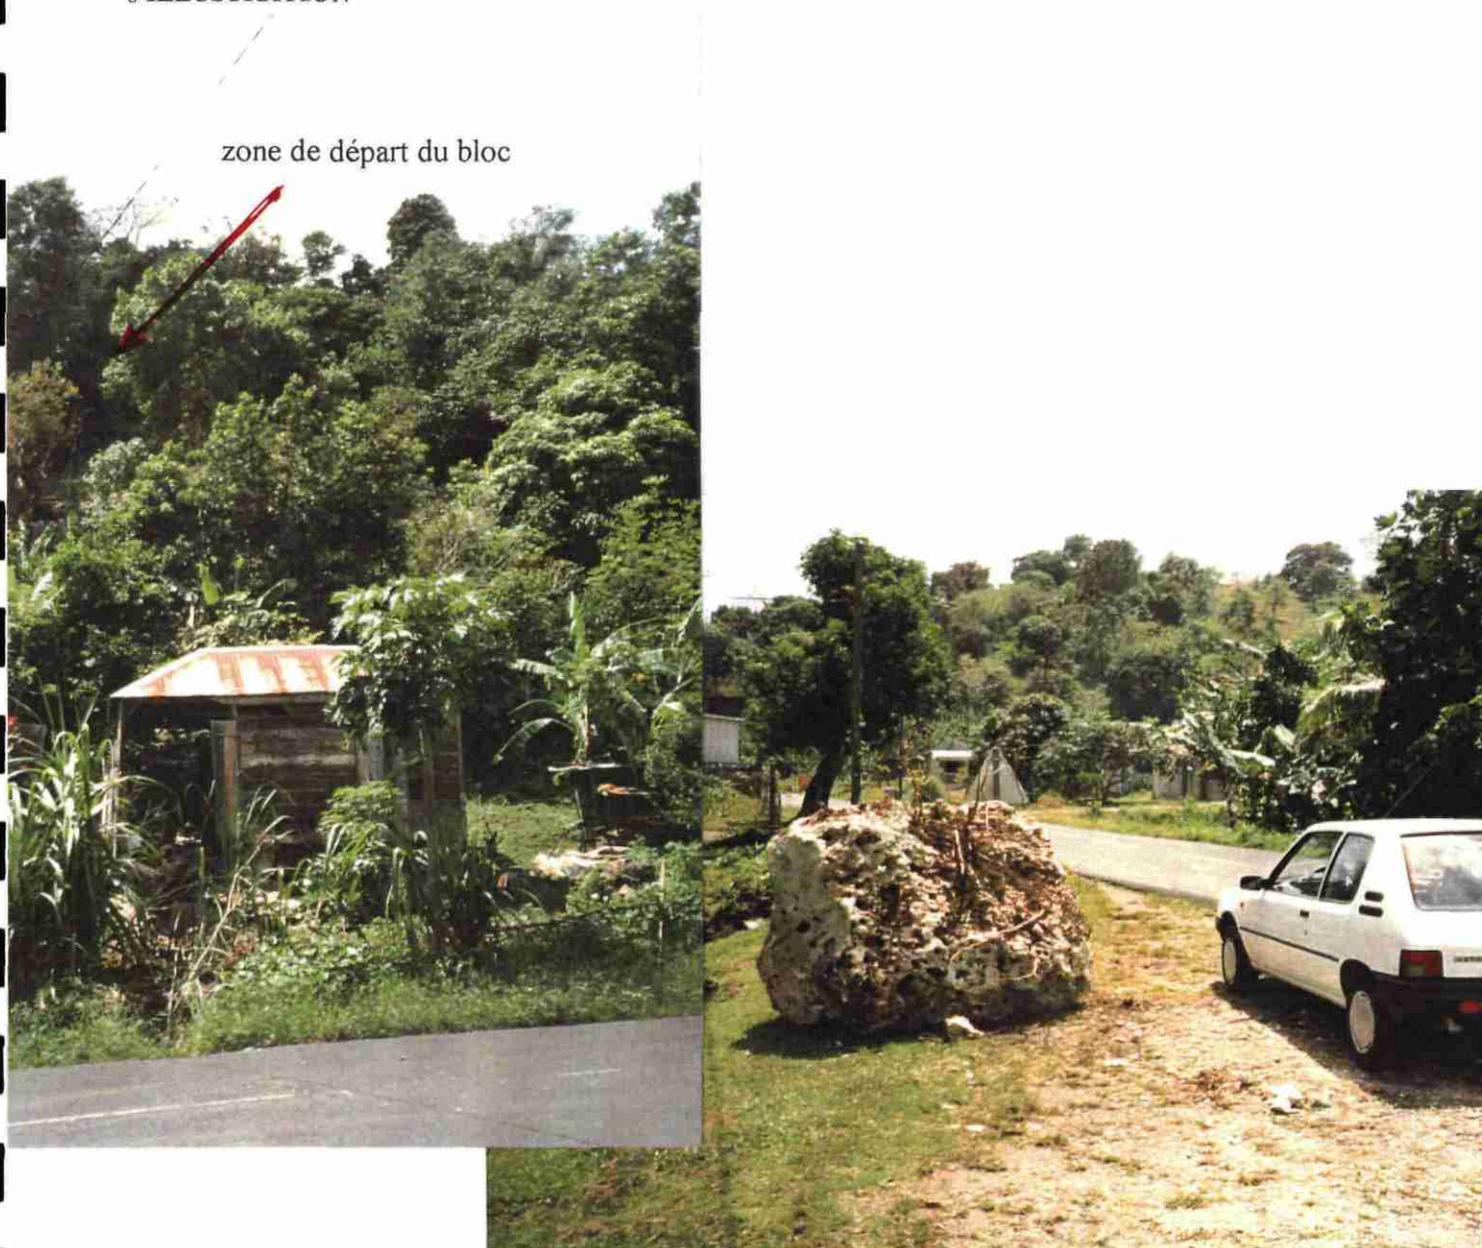
Dans certains cas les blocs peuvent être situés à plusieurs dizaines de mètres (voire plus) de la route.

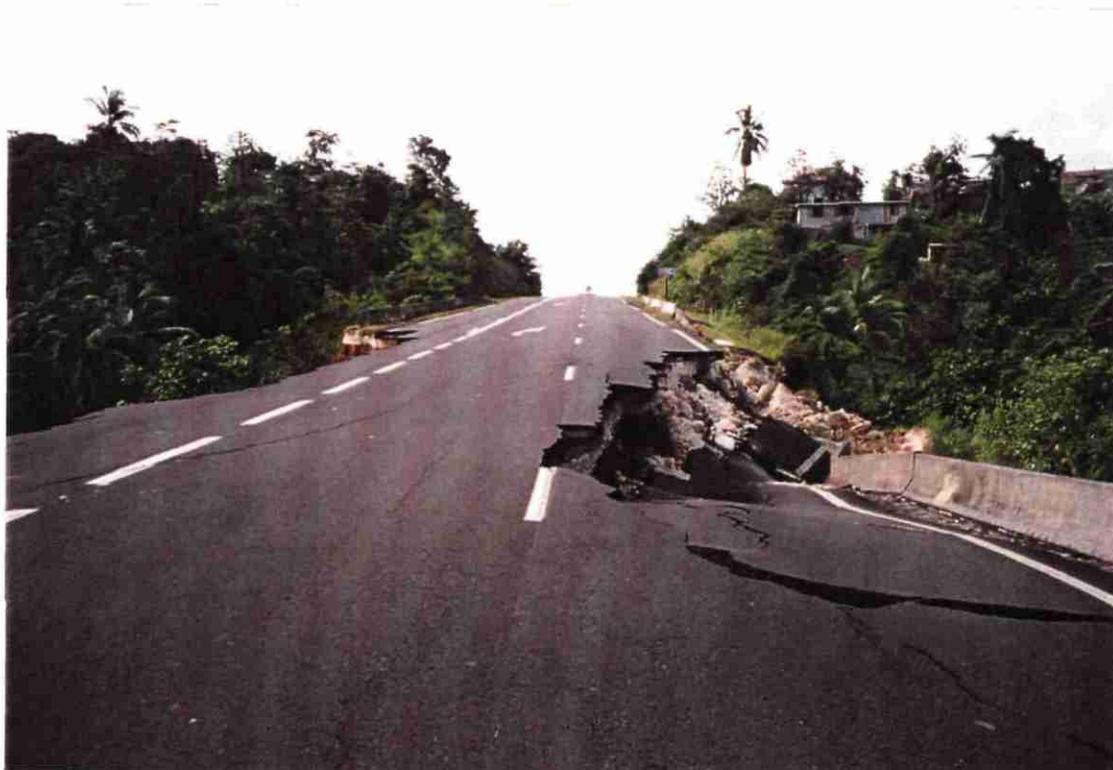
L'instabilité se manifeste au niveau de la chaussée par des fissures en arcs de cercle concentriques et un affaissement plus ou marqué.

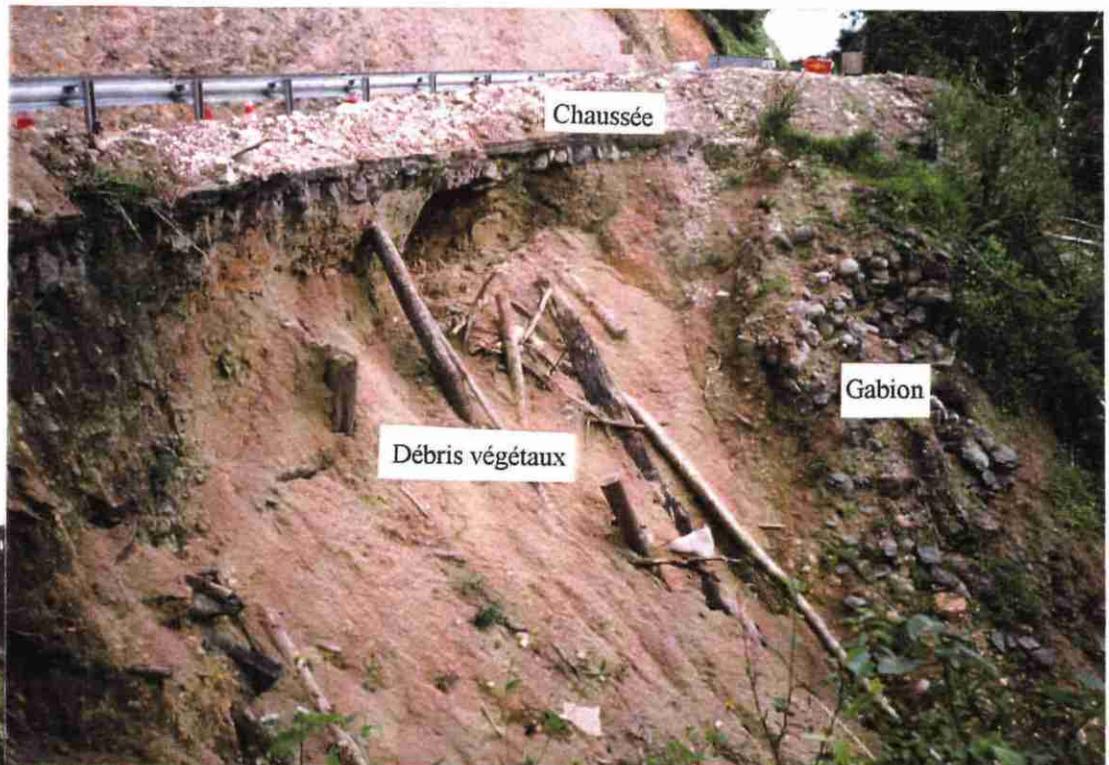
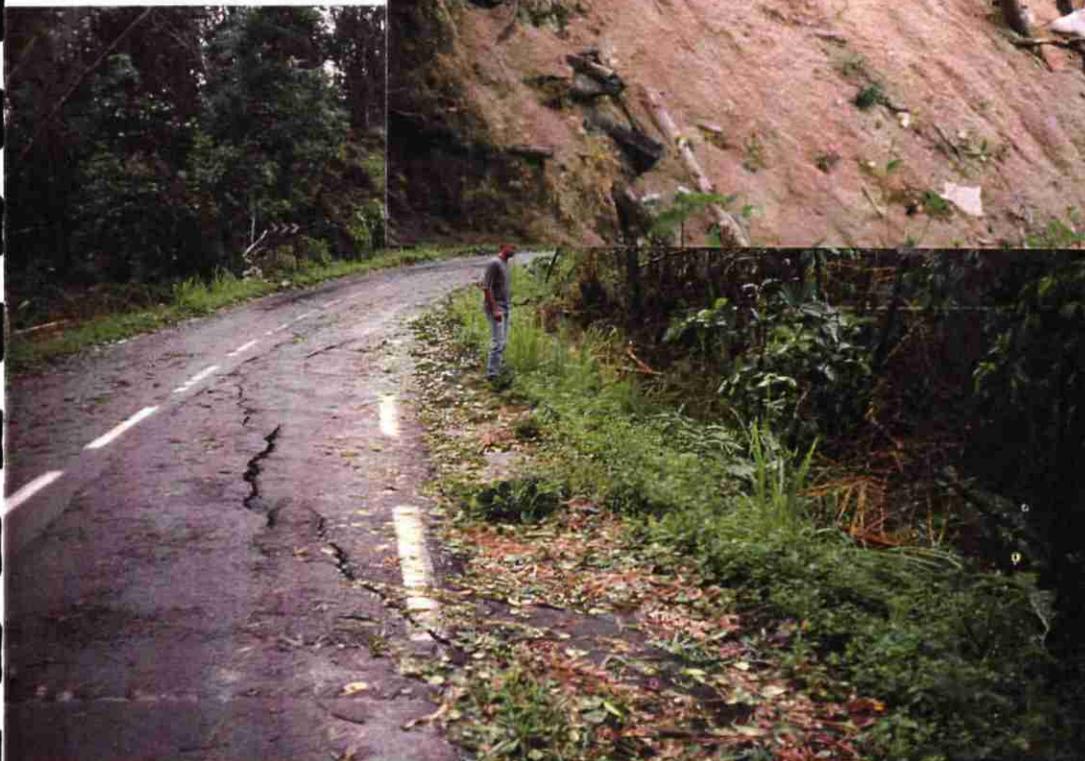
Un glissement se produit au sein du remblai ou au contact du remblai avec les terrain sous-jacents. Le phénomène se manifeste au niveau de la chaussée par des fissures en arcs de cercle concentriques et un affaissement.
