Analyse de la vulnérabilité à l'érosion du site de Saint-Pierre-en-Port (Seine-Maritime)

*Approche géologique des falaises, de l'arrière-pays immédiat
et de l'estran*

Lettre de commande n°1997-34200723

Septembre 1997

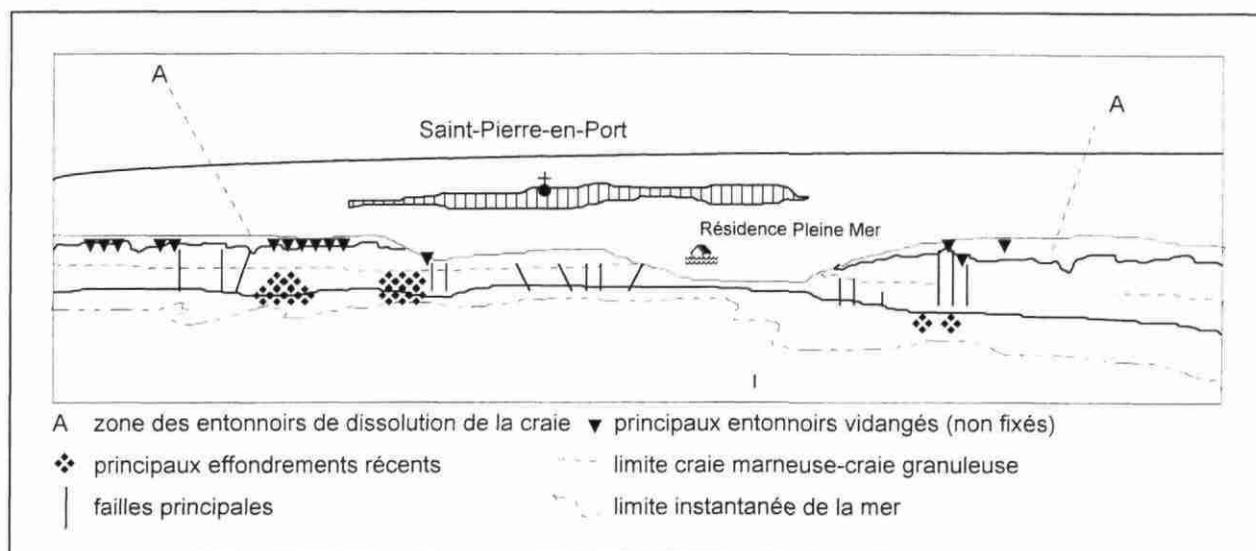
Ce schéma illustre un phénomène bien connu en géomorphologie structurale : la décompression des fractures dans l'axe d'une valleuse (Fig.8, d'après photographie n°13). Globalement on distingue trois zones :

- les falaises massives situées vers Életot et les Grandes Dalles, affectées de fractures verticales sur toute la hauteur ; de nombreux entonnoirs de dissolution de la craie se sont vidangés récemment (période 1995-1997) ;

- les falaises intermédiaires (secteurs A et E de l'analyse géomorphologique des falaises §5) qui présentent des fractures souvent légèrement obliques (pendages de 65 à 80°), qui semblent s'interrompre au niveau de la discontinuité sédimentaire majeure ; les entonnoirs de dissolution de la craie y sont beaucoup moins développés, voire inexistantes ;

- l'axe de la valleuse formé de craie très altérée qui n'enregistre pas bien la fracturation ; il s'agit d'une zone de percolation importante des eaux, ce phénomène contribuant à la dégradation générale.

Fig. 8. Vue générale des falaises de Saint-Pierre-en-Port depuis la mer (d'après un cliché aérien du 14 octobre 1997)

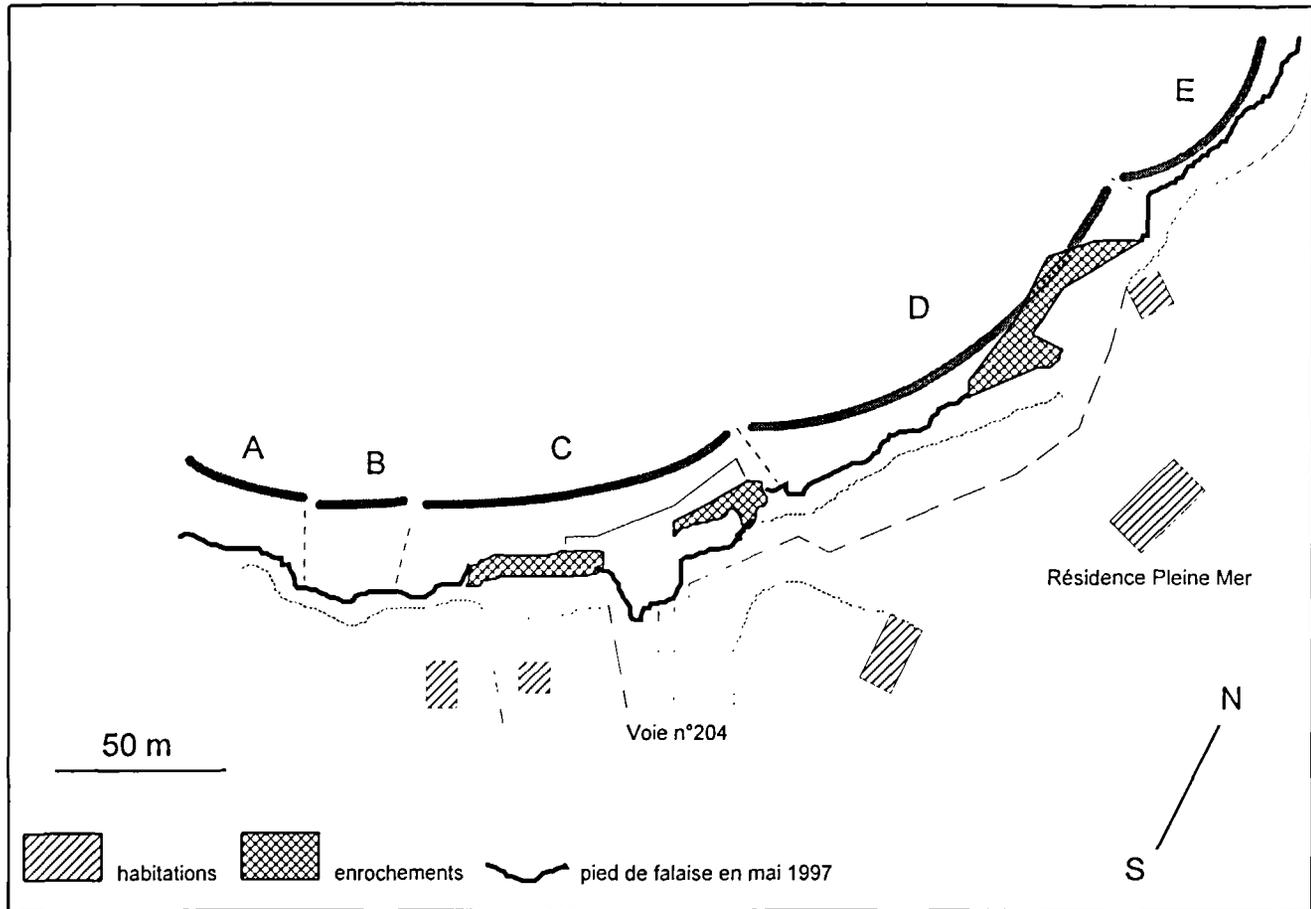
Au contact avec le secteur D, la falaise présente une fracturation très dense et fortement oblique. Puis le pied de falaise montre des incisions qui n'atteignent cependant jamais l'ampleur de celles vues dans le secteur B. Les bancs marneux situés à la base de la coupe sont nettement dégagés.

Vers le nord-est, la fracturation devient plus régulière et la craie est généralement peu fissurée au sein de compartiments (blocs) limités par des failles. Comme dans le secteur A il est possible de suivre une coupe complète de la série. En direction des Grandes Dalles, la falaise qui atteint rapidement 80 m de hauteur est très dégradée, principalement au niveau d'une ancienne valleeuse perchée (deux effondrements massifs en juillet et septembre).

Fig. 10. Localisation des cinq secteurs de falaises (A à E) commentés dans le texte.

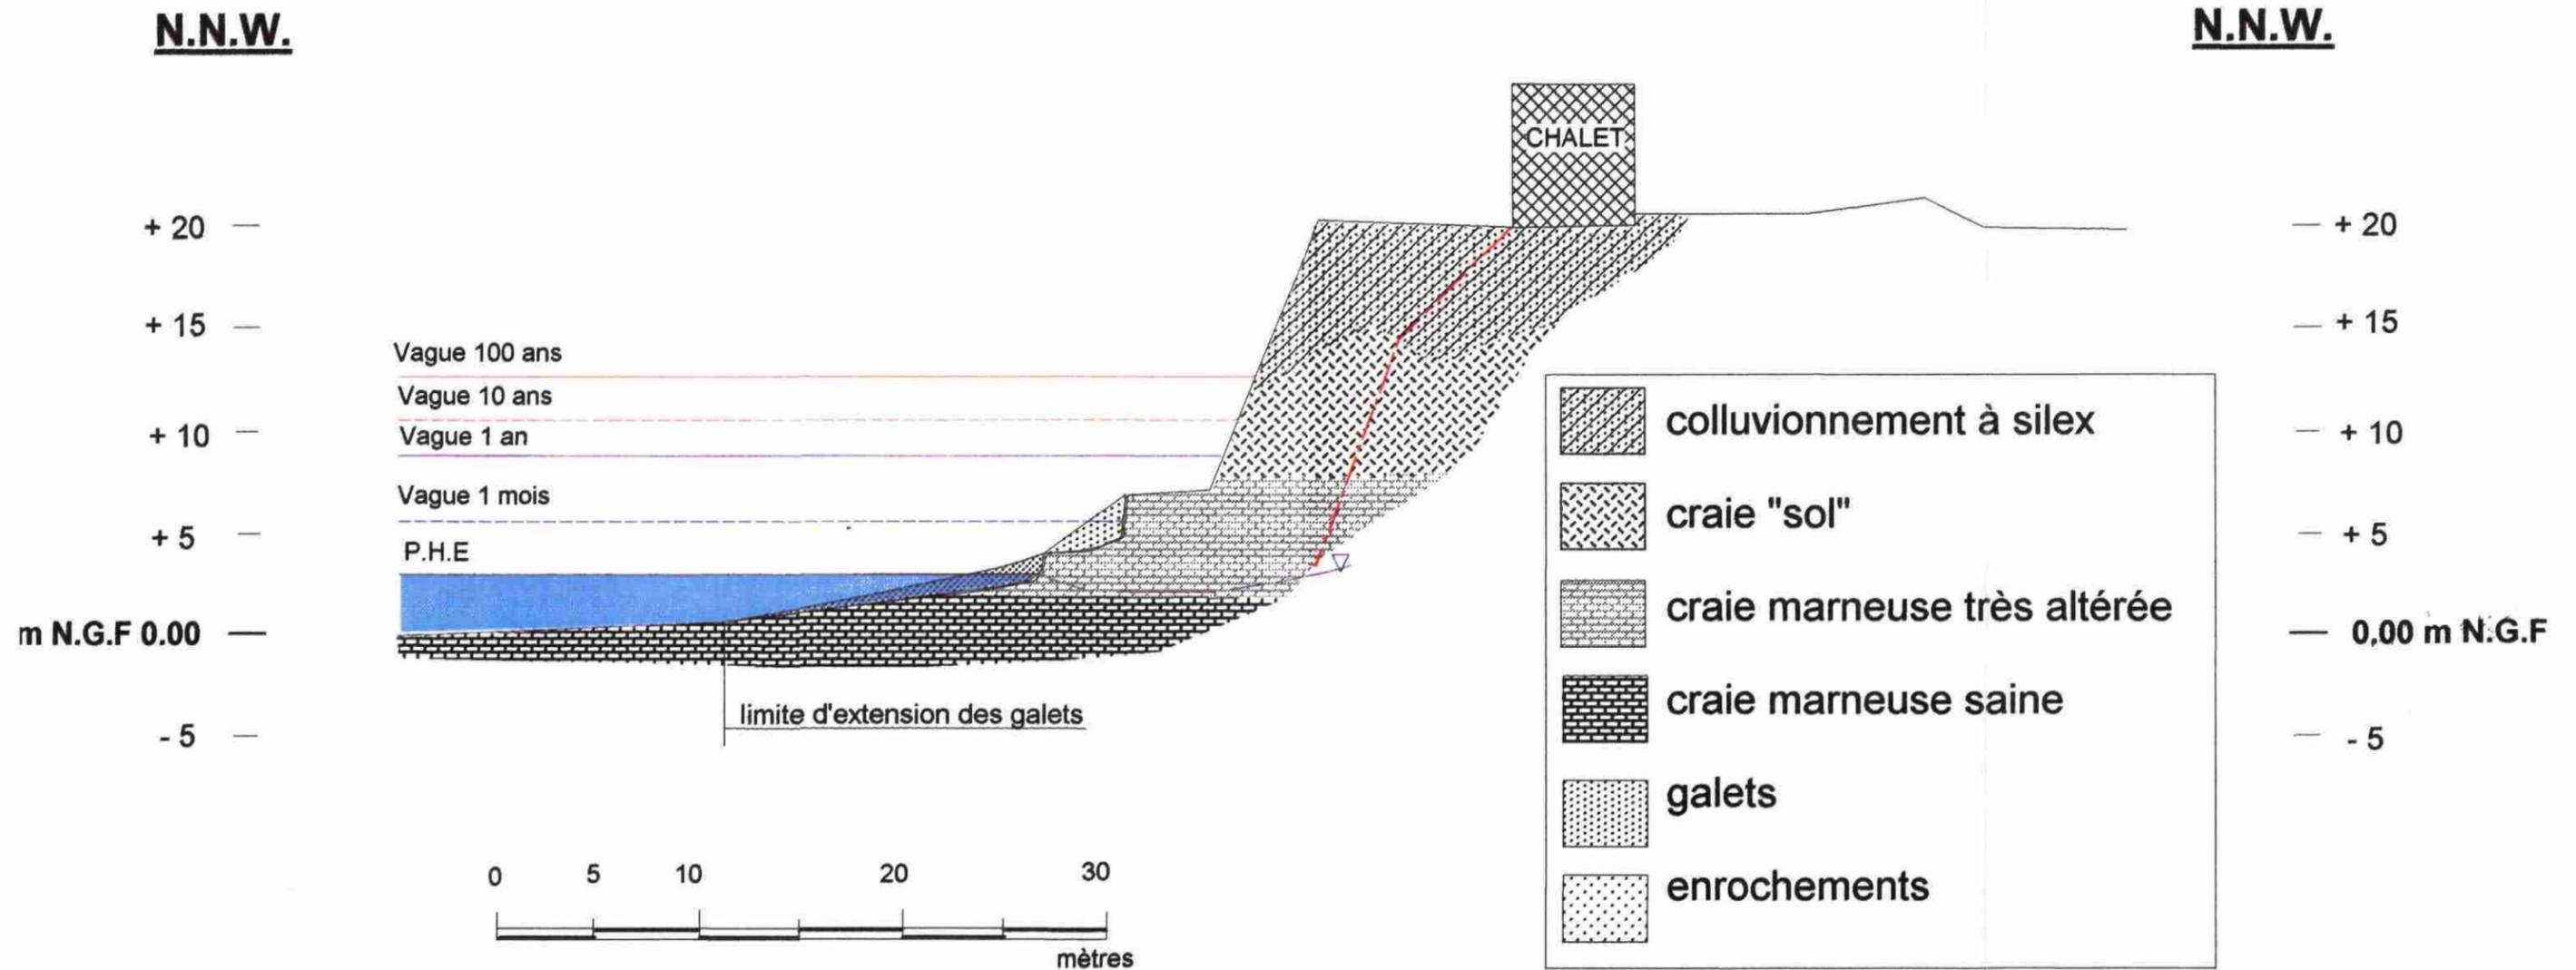
Figure 16 - COUPE C

La coupe C (cf. Fig. 16) intègre le "Chalet" (cf aussi coupe D). La craie marneuse altérée constituant le pied de falaise est partiellement protégée par l'extrémité du cordon d'enrochements. Le plan de falaise, constitué de craie altérée et fracturée, coiffée de colluvions, est lui soumis à l'action des vagues lors des tempêtes. En l'état des protections, bien que très proche de la falaise - 10 m, cette maison ne court aucun danger à court et moyen terme.

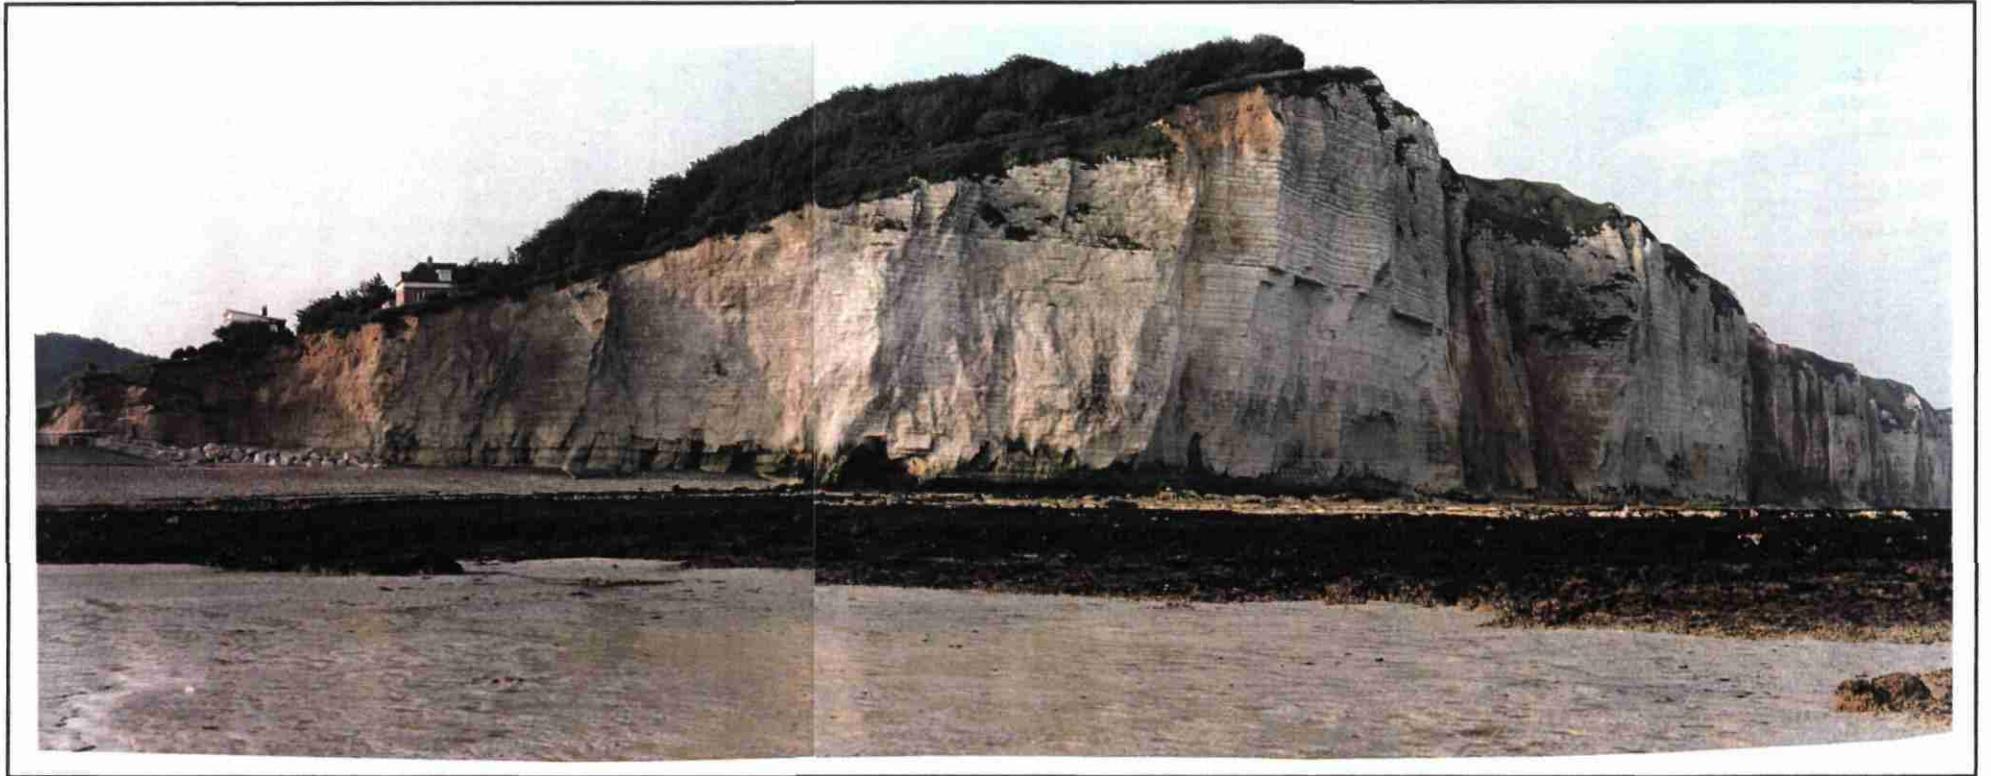
Photographie n°1. Vue générale des falaises des secteurs A, B et C (ouest de la plage de Saint-Pierre-en-Port)

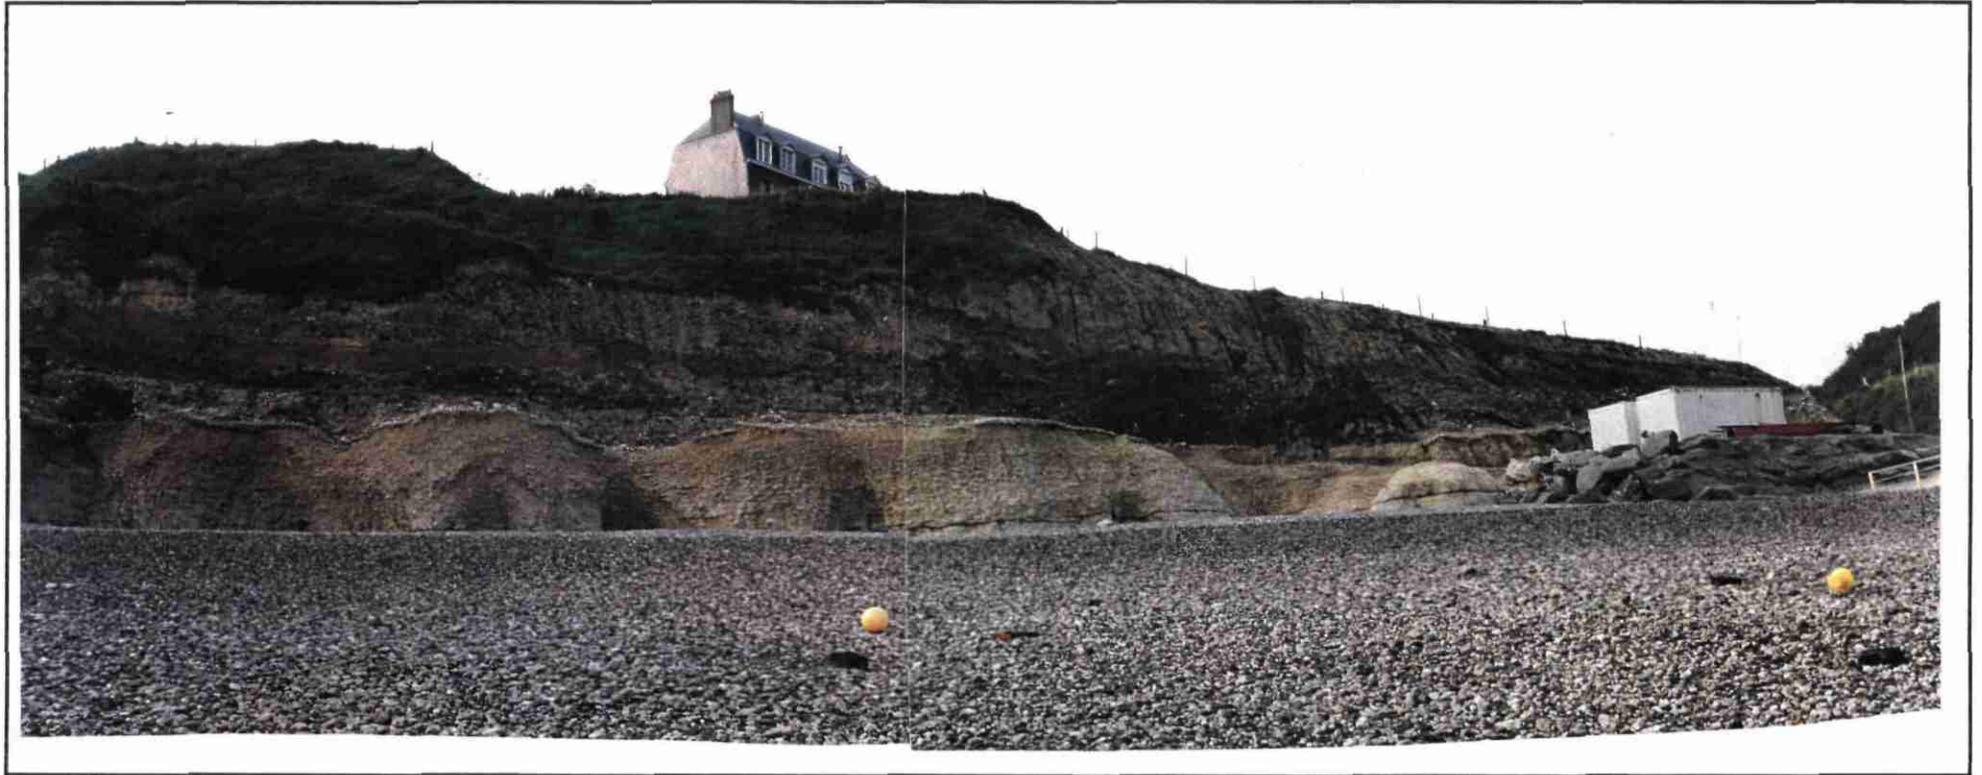
promenade en front de mer (actuellement dans le secteur de falaises D) a dû contribuer à la dégradation très particulière (aspect pulvérulent) de la microfalaise sous-jacente, en asséchant durant plusieurs décennies un milieu rocheux qui est naturellement saturé (pied de falaise soumis aux fluctuations de la mer, aux embruns et à la remontée de la nappe par ascension capillaire). Un contentieux s'est produit au début des années 80 (BRGM, 1984) au sujet de l'évacuation des eaux en bordure de falaise sur la propriété Van Lawick.

Photographie n°2. Vue générale des deux falaises superposées du secteur D (est de la plage de Saint-Pierre-en-Port)

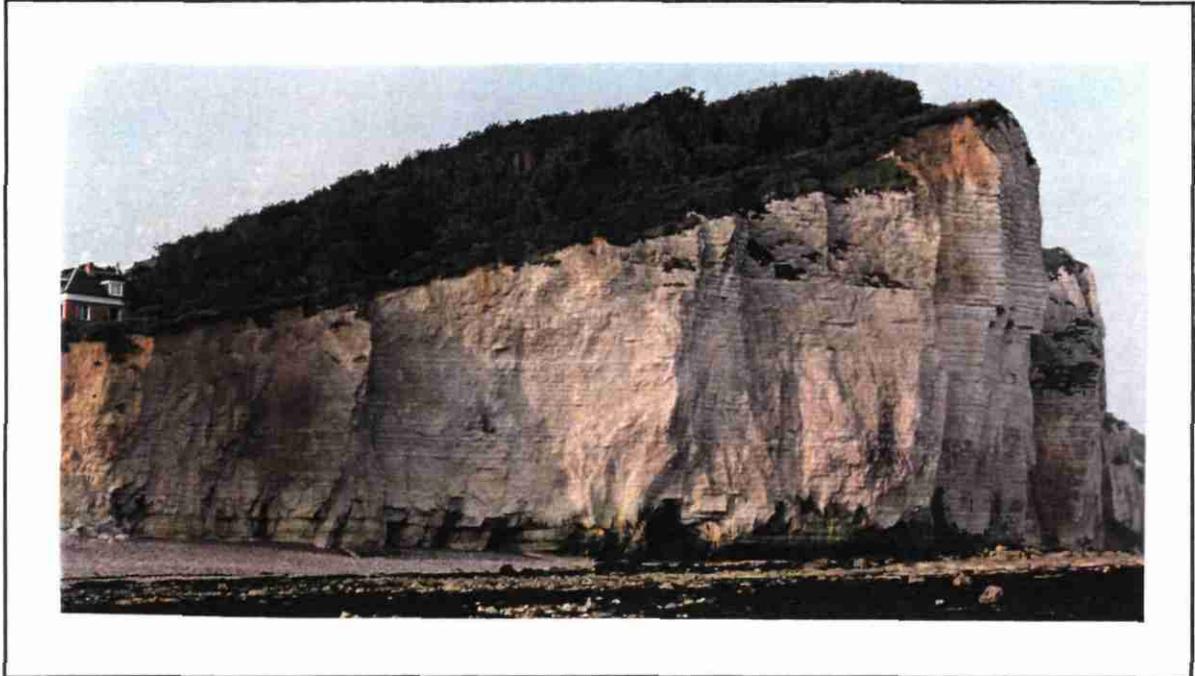
- l'ensemble supérieur renferme beaucoup de silex (en bancs continus ou en rognons), les strates crayeuses étant régulières (puissance variable de 0,4 à 0,7 m) ; les silex sont de teinte grise dominante ;

- l'ensemble inférieur est constitué d'une craie moins riche en silex – de teinte noire ou gris foncé – souvent glauconieuse, devenant plus marneuse vers la base ; on distingue notamment un banc de craie jaune qui peut être suivi sur l'ensemble du site ; il est puissant d'une vingtaine de mètres en moyenne.

Photographie n°3. Coupe géologique caractéristique des falaises de Saint-Pierre-en-Port
(voir aussi figure 6, §4.4)

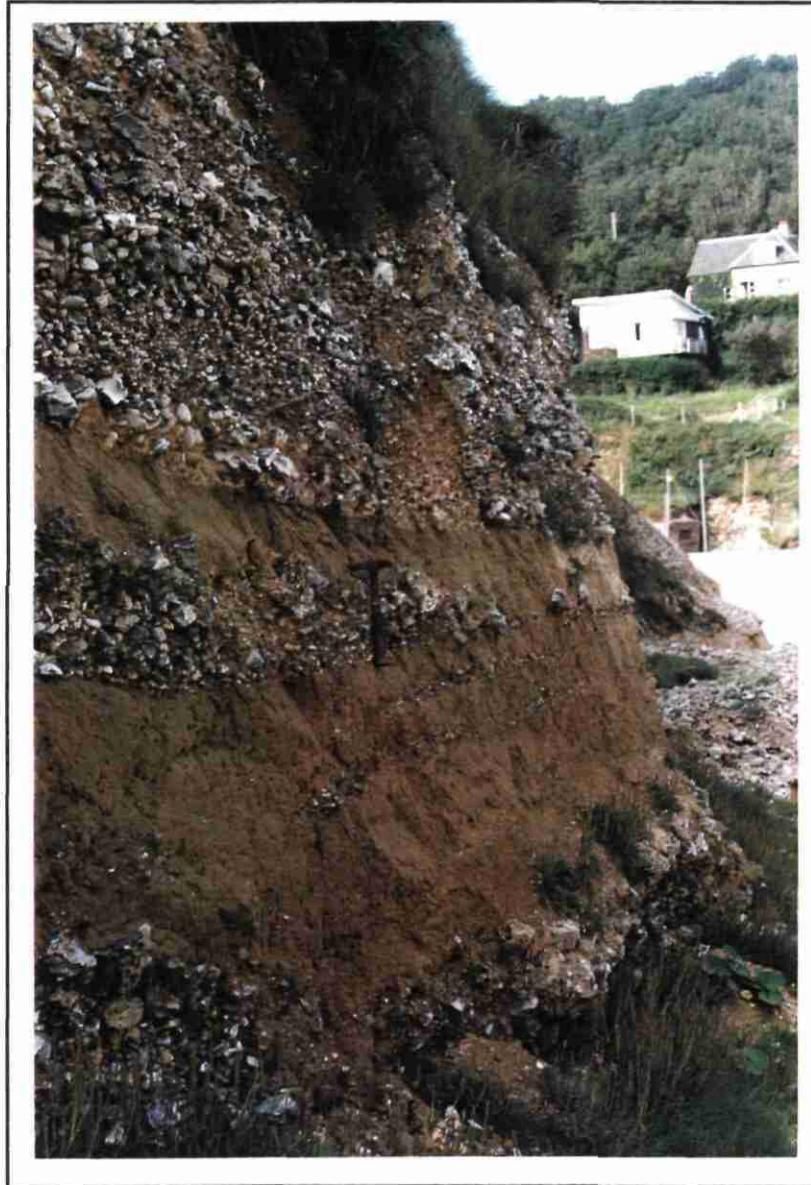
Les silex accumulés au-dessus de la craie (formation des argiles à silex) peuvent atteindre une épaisseur de 10 m au droit de l'habitation en arrêté de péril. Cependant, leur épaisseur habituelle est de l'ordre de 2 m. Au-dessus, des niveaux d'argiles et des passées grossières à silex sont interstratifiés ; ils traduisent des phénomènes de colluvionnement (glissement) de dépôts mal consolidés dans une matrice argileuse peu compactée. De tels glissements ont pu se produire lors des périodes humides de l'histoire géologique récente (Quaternaire). Les formations colluvionnées atteignent habituellement 3 à 5 m d'épaisseur.

Photographie n°4. Coupe des formations colluviales (secteur C)

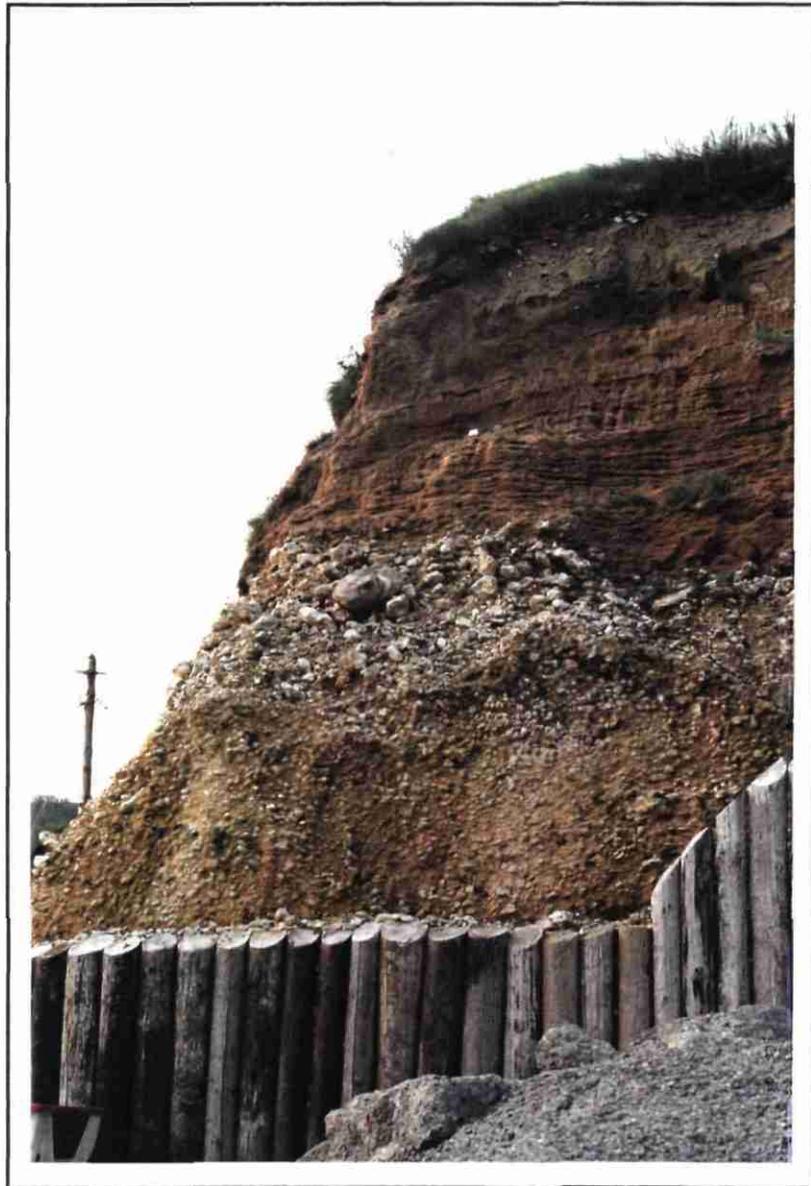
Photographie n°8. Coupe des terrains colluvionnés (secteur D).

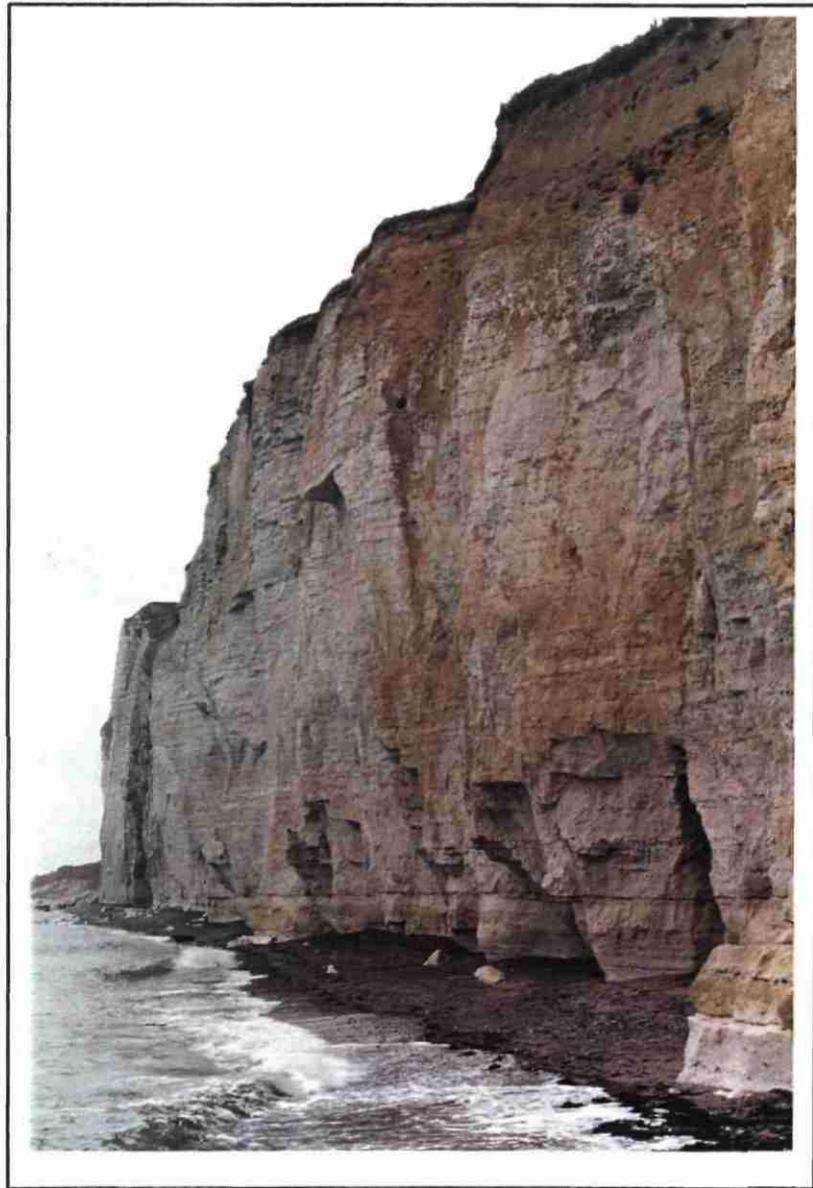
Photographie n°9. Allure générale des falaises du secteur E (en direction des Grandes Dalles)

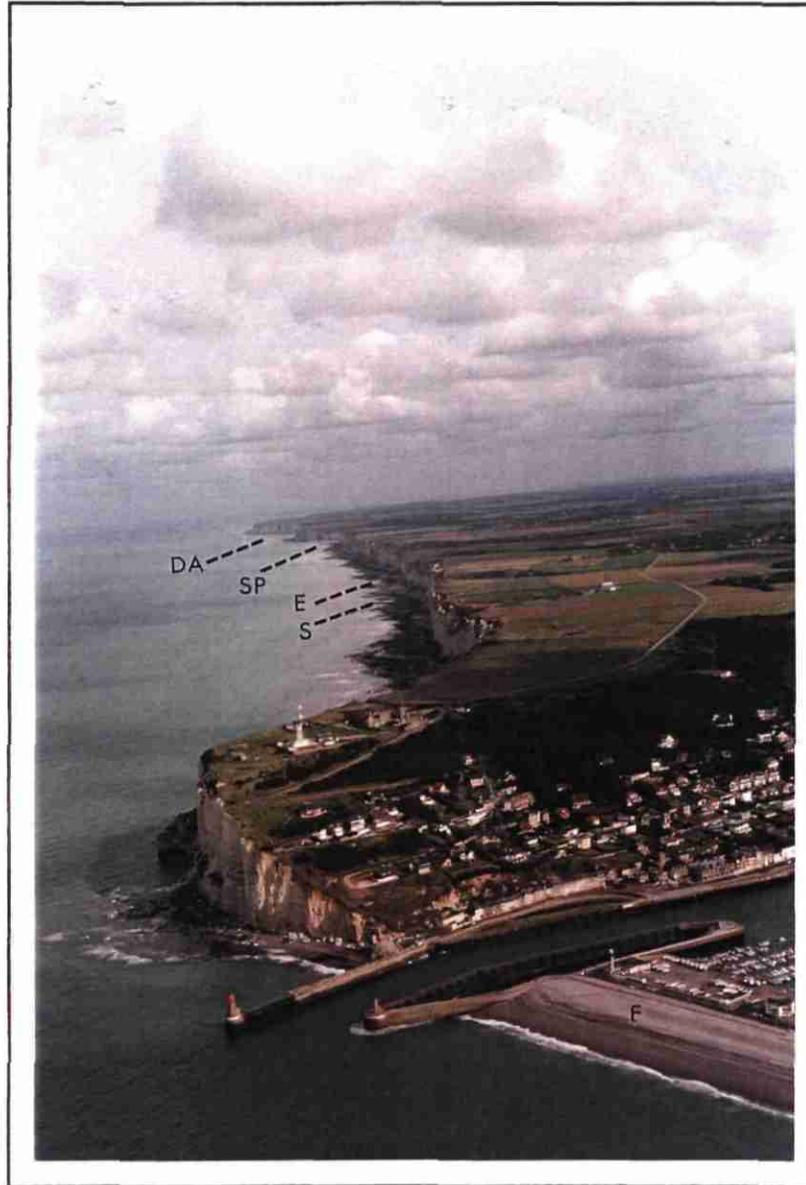
La jetée de Fécamp stoppe le transit de galets qui démarre d'Antifer. A l'ouest de celle-ci, il existe une grande plage de galets. A l'est le cordon de galets est donc beaucoup moins important (photographie n°10). Ce cordon n'existe en effet que par la seule production de galets due à l'érosion des falaises situées à l'est de Fécamp. En majorité, les houles (enregistrées à Dieppe) sont de direction SW à NW (60 %). Arrivant sur un rivage orienté SW-NE elles provoquent un transit littoral vers le NE. Il existe aussi des houles de secteur N à NE qui, elles, provoquent un transit de sens opposé. Mais celui-ci reste toutefois très limité car ces houles ne représentent que 20 % ; il apparaît surtout au printemps.

Photographie n°10. Vue aérienne de la jetée ouest de Fécamp bloquant le transit des galets sur la plage.

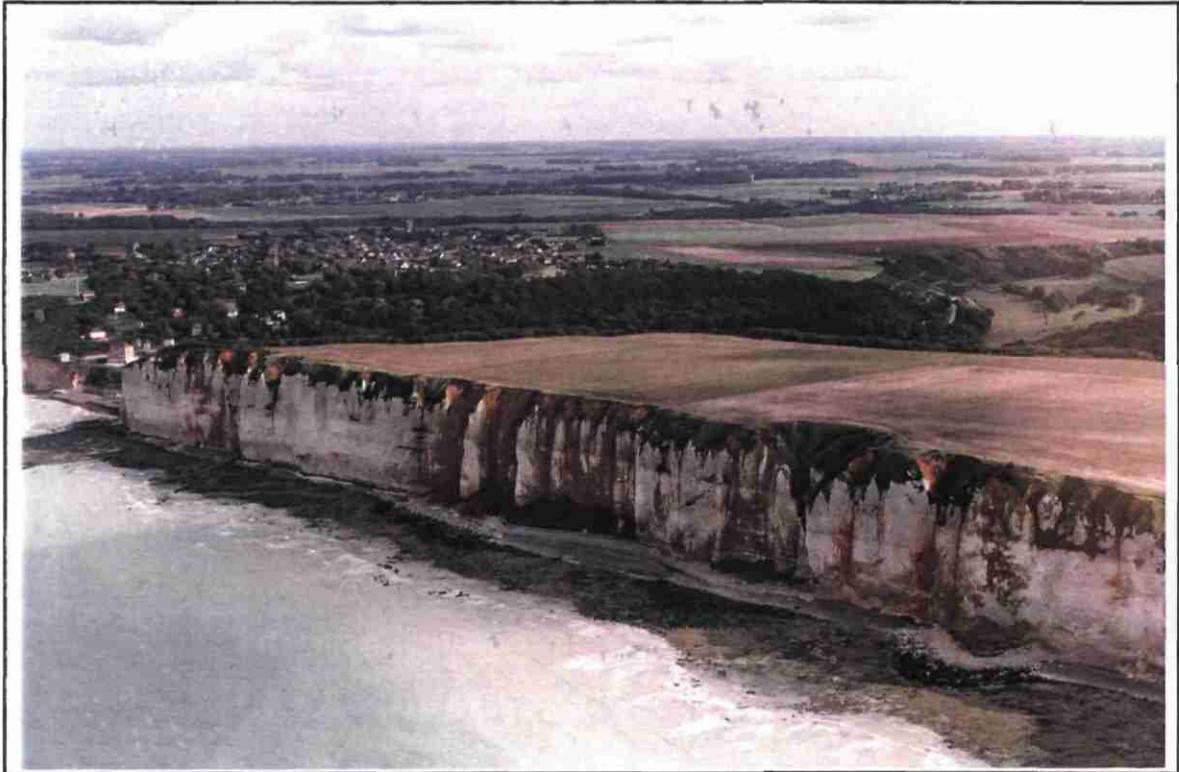
Photographie n°12. Vue aérienne montrant le piégeage des galets dans les cordons au niveau d'Életot.
