Site de la Vieille Usine à Auzon Haute -Loire

Rapport intermédiaire

R 40606

Résultats de la campagne de prélèvements et d'analyses et cartographie des zones de pollution

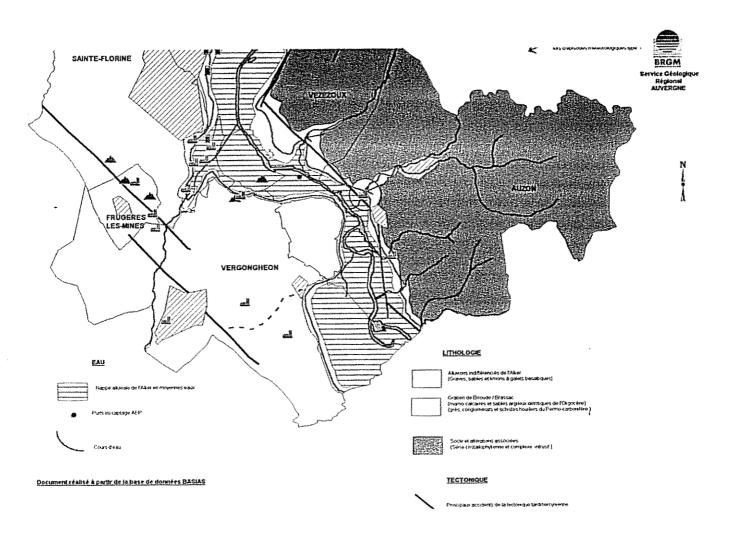
Fig 1: Contexte géologique général du site

Le site de la Vieille Usine se situe en rive droite de l'Allier à sa confluence avec l'Auzon. Le sous-sol y est constitué par des alluvions récentes de l'Allier, au sein desquels s'écoule la nappe d'accompagnement du cours d'eau (figure 1). L'épaisseur de l'aquifère aluvial est en moyenne de 7 à 8 m, mais peut atteindre jusqu'à 12 m dans les zones de confluence avec de petits affluents tels que l'Auzon. Les suivis piézométriques réalisés par le passé sur la nappe alluviale de l'Allier, entre Vieille-Brioude et Brassac-les-Mines, laissent supposer qu'en période de moyenne et hautes eaux l'Allier draine sa nappe alors qu'il la soutient en période d'étiage.

Le substratum de la nappe alluviale est constitué en rive droite, au droit du site, par des schistes métamorphiques qui affleurent sur les cotteaux et s'étendent en particulier sur tout le bassin versant du ruisseau Auzon (figure 1). Cette série cristallophylienne est resoupée par des filons de quartz, minéralisés en pyrite et en mispickel. Ces minerais ont été exploités pour la production d'arsenic au niveau d'anciens sites miniers, tels que les mines du Rodier et les mines d'Espeluche, situées sur le bassin versant de l'Auzon.

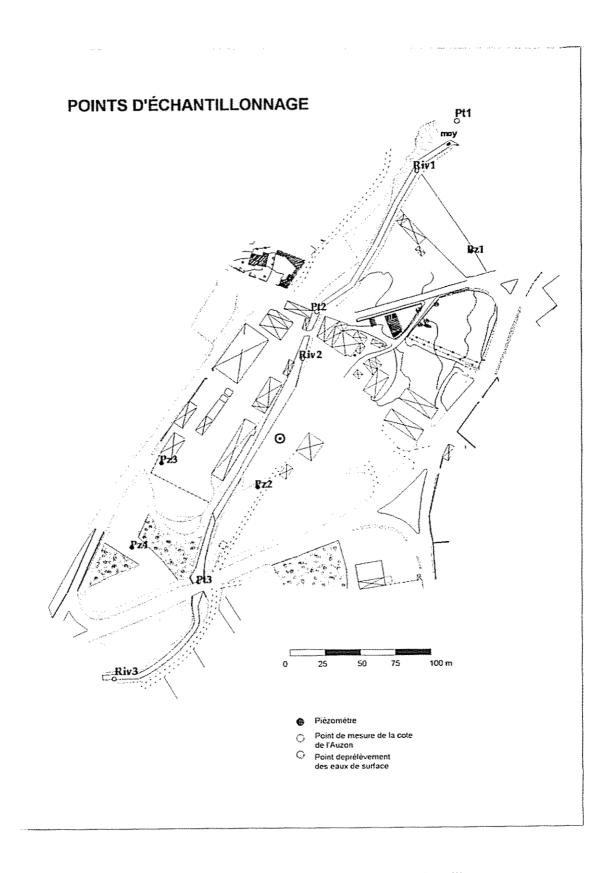
Fig. 2 : Plan du site de la Vieille Usine : Points d'échantillonnage eau

La position des piézomètres est indiquée sur le plan de la figure 2. Ils sont répartis en :

- -1 piézomètre (Pz1) à l'amont hydraulique du site,
- -2 piézomètres situés respectivement, en rive gauche (Pz2) et en rive droite (Pz3) de l'Auzon, au droit de la plateforme sur laquelle se situait l'activité de l'usine, à proximité de sa limite sud.
- -1 piézomètre (Pz4) en aval immédiat de cette plateforme, entre le site et l'usine.

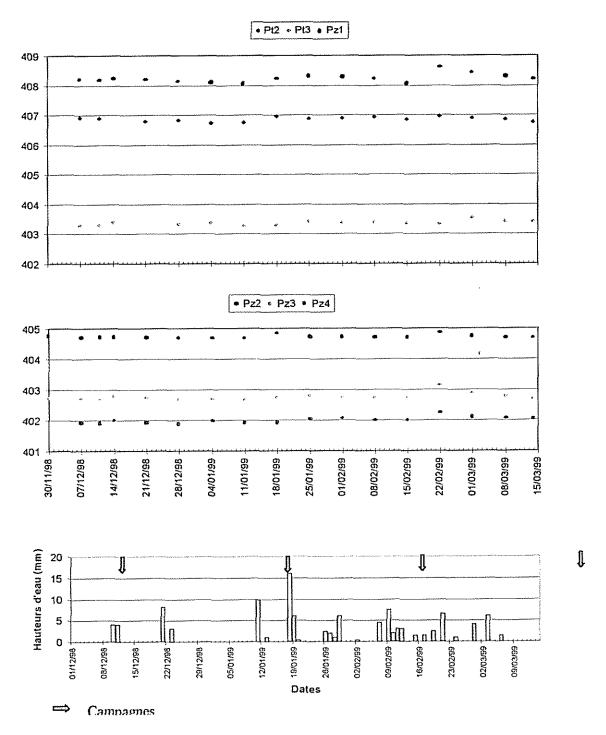
Tab. 1 : Résultats des analyses chimiques sur les eaux souterraines et de surface

Les quatre campagnes d'échantillonage réalisées depuis le début du suivi sont replacées dans leur contexte hydrologique à la figure 2. L'ensemble des résultats d'analyses sur les échantillons prélevés sont détaillés au tableau 1 et reportés sur le plan du site à la figure 4.

Il est indispensable de poursuivre les analyses sur un cycle hydrologique complêt afin de disposer de données relatives à des conditions hydrologique plus contrastées.
