*Concession de La Pinouse et Sarrat Magre,
Pyrénées Orientales
(Fer)*

Avant-projet sommaire pour travaux sécuritaires

Juillet 1999

R.40712

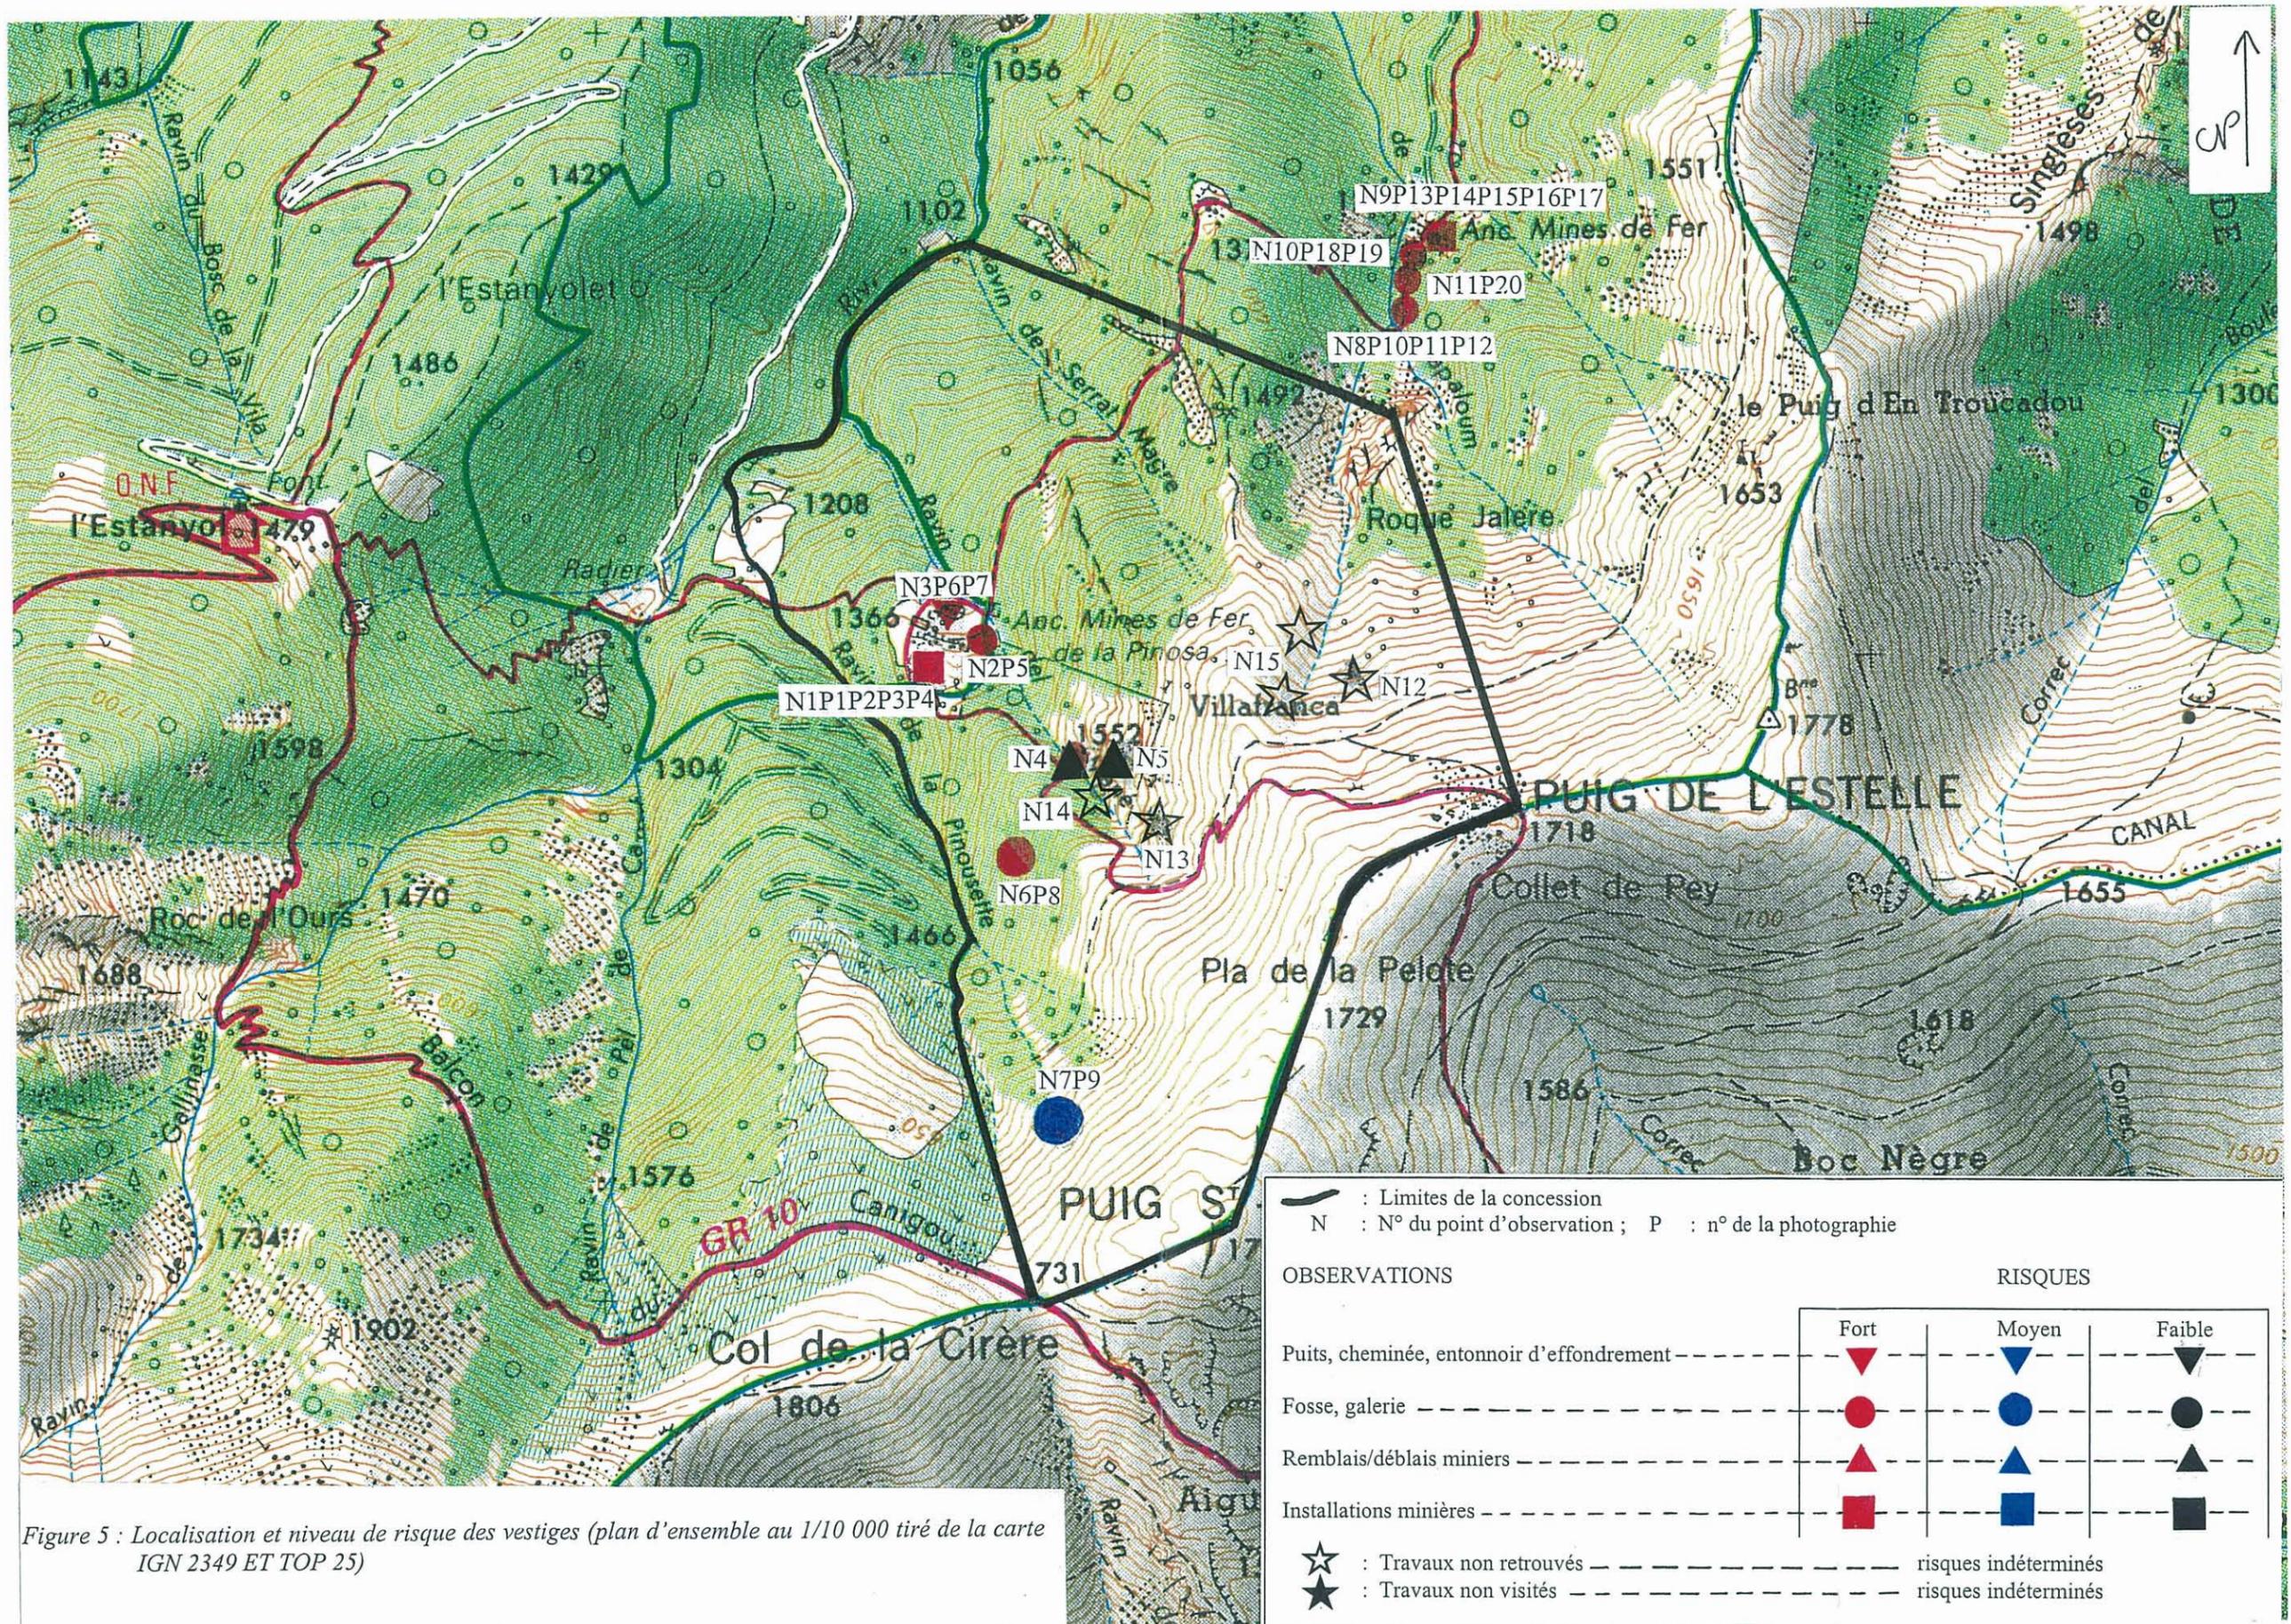
Figure 5 : Localisation et niveau de risque des vestiges (plan d'ensemble au 1/10 000 tiré de la carte IGN 2349 ET TOP 25)

Compte-tenu de ces remarques et tout en relevant la présence de plusieurs chemins balisés de randonnée, on peut retenir que la plupart des sites rencontrés sur la concession de La Pinouse nous a paru présenter des conditions de sécurité satisfaisantes.

Hors concession, sur la route du fer, du TB 113 à Roque Jalaire, les conditions de sécurité sont là plus précaires.
