*Plan de Prévention des Risques naturels
de la vallée de la Largue
(Haut-Rhin)*

*Evaluation et cartographie
de l'aléa mouvements de terrain*

Etude réalisée dans le cadre des actions de Service public du BRGM 99-H-179

Version finale
Septembre 2000
R 40823

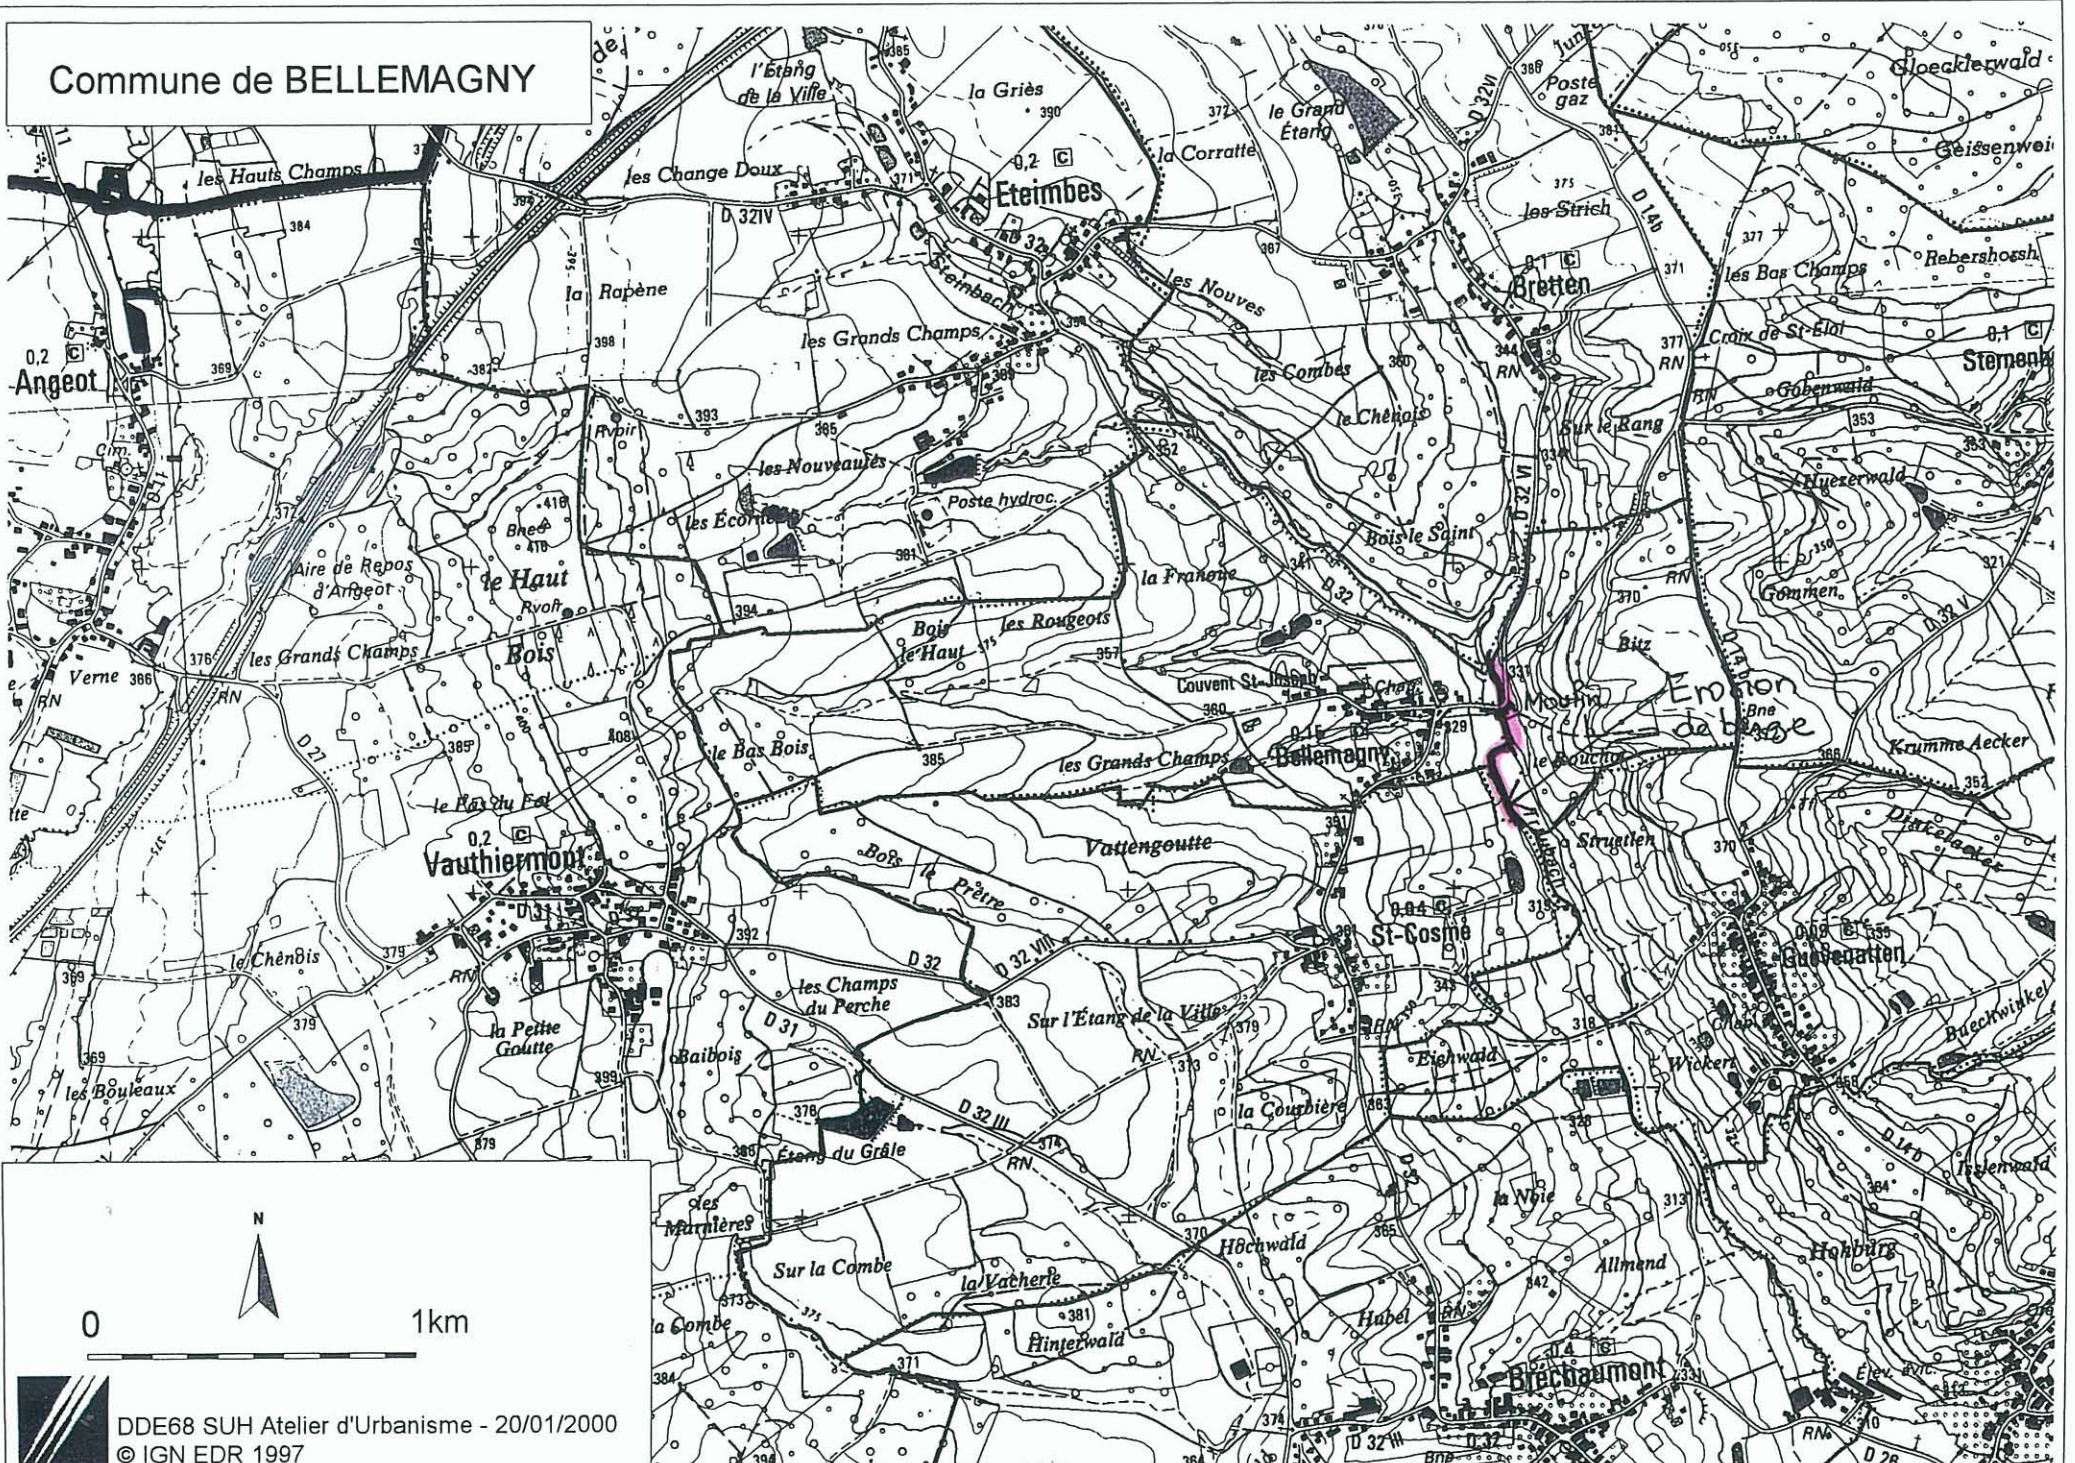
Commune de BELLEMAGNY

Confortement du ruisseau du moulin au niveau du carrefour RD 32 et RD 32V. Ruisseau qui rejoint le Traubach au niveau du Moulin de Bellemagny.
