*Commune de Vertus (Marne)*  
*Examen des désordres liés aux infiltrations*  
*d'eau souterraine*  
*rue du Général Koenig (n°30, 31, 33, 35)*

Février 2001  
BRGM/RP-50801-FR

DAVID Emmanuelle  
avec la collaboration de  
LEJEUNE Olivier

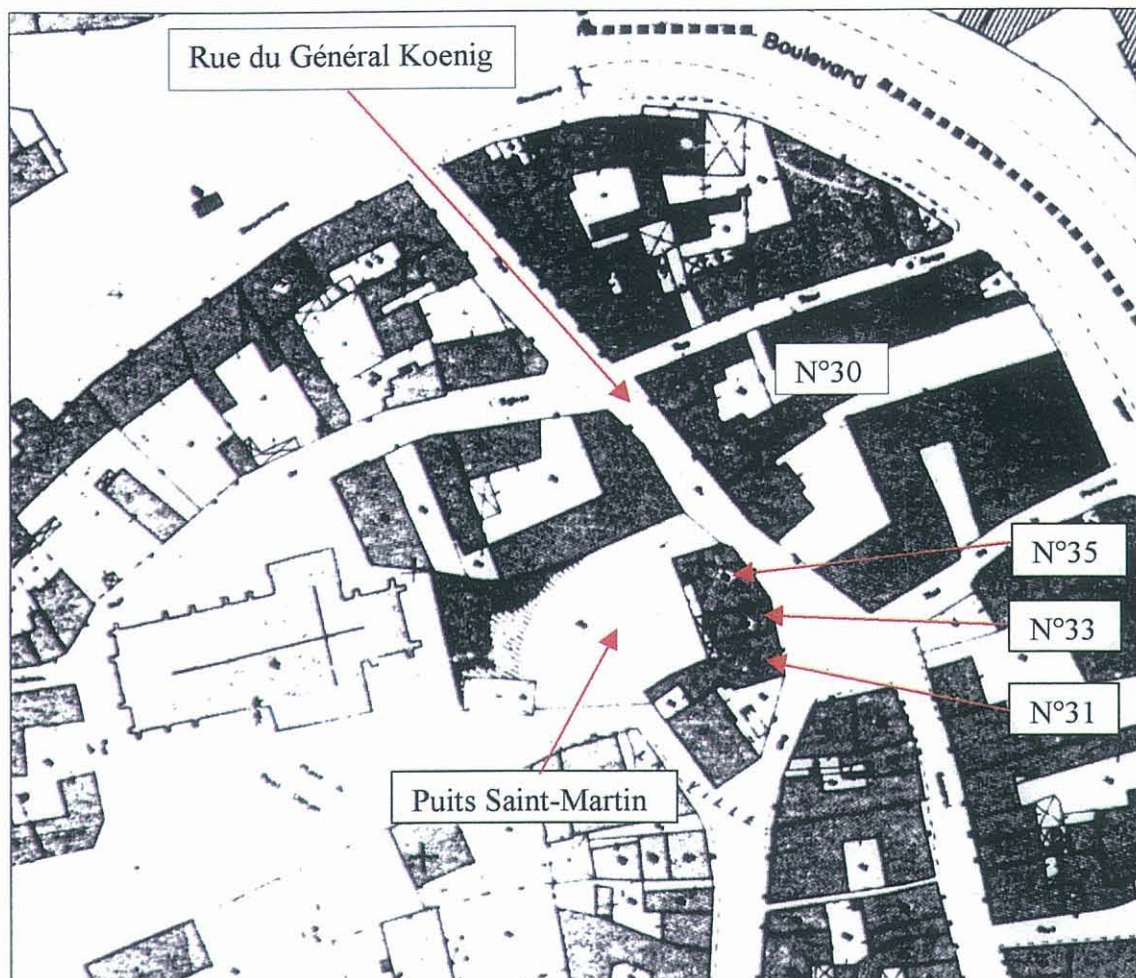
Figure 2 – Extrait du cadastre de Vertus présentant la rue du Général Koenig et ses environs.

Les désordres dont fait l'objet le présent rapport sont survenus dans 4 maisons de la rue du Général Koenig au n°35, n°33, n°31 et au n°30 (figure 2).
