Risques naturels liés aux mouvements de terrain en Savoie durant l'année 2010

Rapport « final »

BRGM/RP-59650-FR

juin 2011

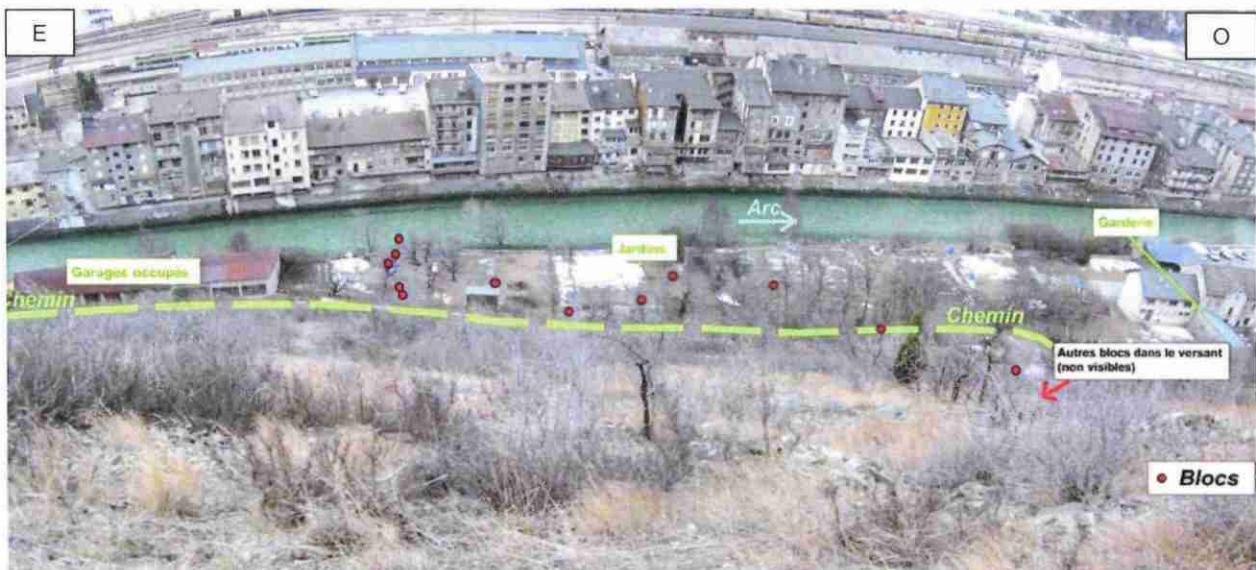
Illustration 3 : vue du pied du versant (photo BRGM).

- un bâtiment en béton abritant une douzaine de garages avec des portes en bois est situé en extrémité est ;
- un bâtiment utilisé comme halte-garderie par la commune de Modane est situé en extrémité ouest ;
- des jardins potagers avec quelques cabanes en bois sur l'ensemble du secteur ;
- un chemin carrossable appartenant à la commune, utilisé comme accès aux garages et aux jardins ainsi qu'en promenade piétonnière ;
- un chemin privé pour accéder à une maison habitée (elle-même située hors du secteur étudié).
- trois citernes de gaz extérieures, alimentant des restaurants en rive gauche de l'Arc, dont deux à 40 m de la halte-garderie.

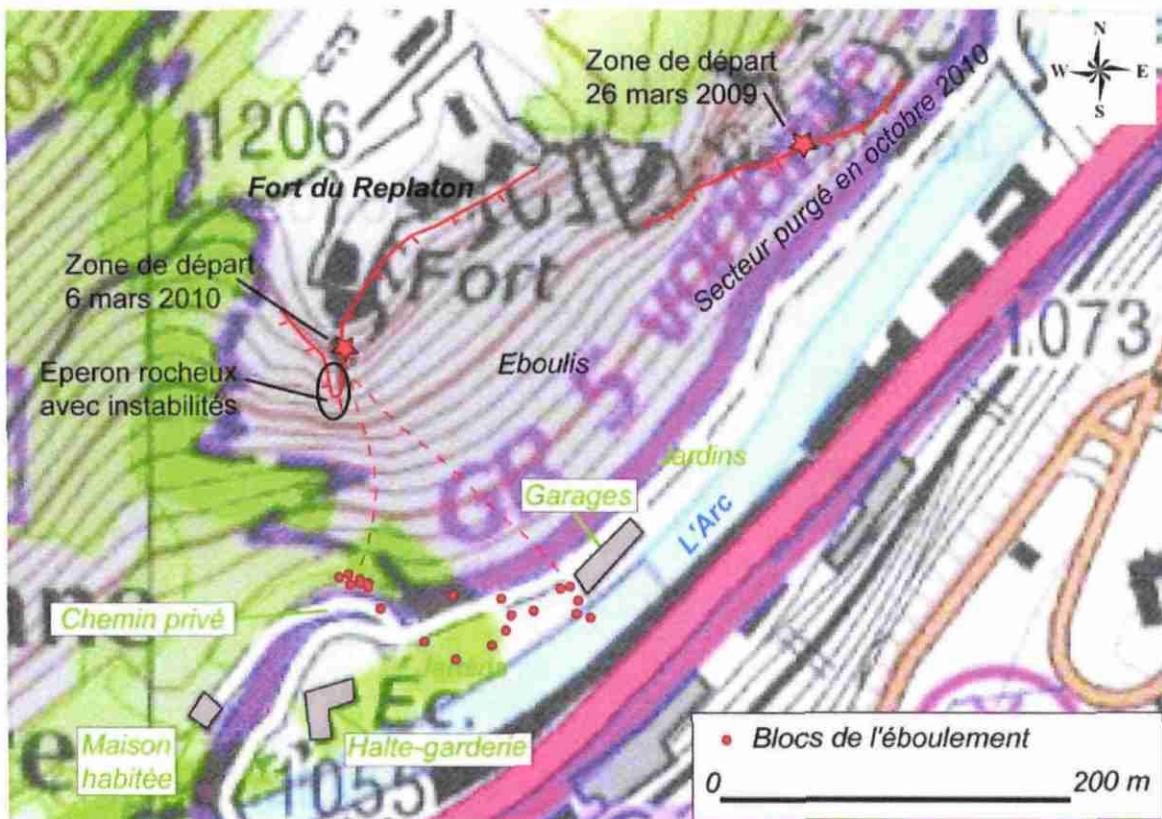
Illustration 8 : Situation des éléments constatés sur le site (fond IGN 1/25 000)

- la zone de départ semble se situer en sommet de falaise, sous le fort (d'après les impacts), expliquant ainsi la forte énergie des blocs (rebonds à 5 m et cratères de plusieurs dizaines de cm). Néanmoins, aucune trace nette n'apparaît à l'affleurement (la fracture pouvait être ancienne). Le(s) premier(s) bloc(s) semble(nt) avoir entraîné(s) d'autres rochers lors des impacts ;

- la maison habitée est située de l'autre côté du versant et ne semble pas menacée par la falaise étudiée, ni par l'éperon rocheux ;
- le chemin de randonnée entre l'Arc et le fort du Replaton passe sous l'éperon rocheux.

Les mesures à envisager sont identiques à celles en page précédente : **une étude géotechnique doit être réalisée dès que possible afin de dimensionner les travaux de protection** (filets pare-blocs pour ceux provenant de l'éperon rocheux et de la falaise sous le fort, voire en plus un emmaillotage des éléments instables sur l'éperon). Les travaux de mise en sécurité devront suivre rapidement (quelques mois).

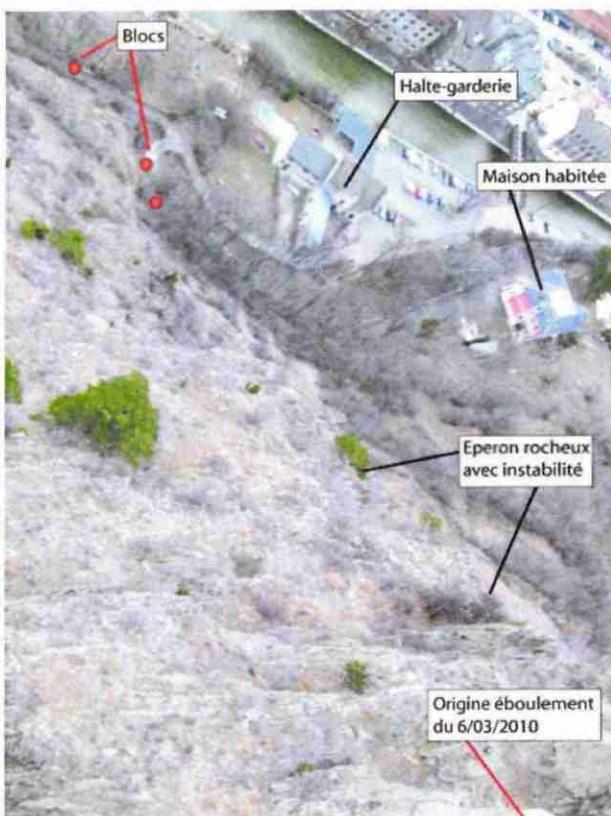
Illustration 9 : vue des principaux enjeux depuis l'amont (photo BRGM)

A court terme (quelques mois à 2 ans), le risque est estimé moyen au niveau de la halte-garderie, des travaux de sécurisation sont donc à prévoir.

A court terme (quelques mois à 2 ans), le risque est estimé fort car l'énergie des blocs pourrait être plus grande (dans le cas d'un éboulement en masse), sans indice de l'imminence de ce phénomène. Des travaux de sécurisation sont à prévoir dans les délais les plus brefs.

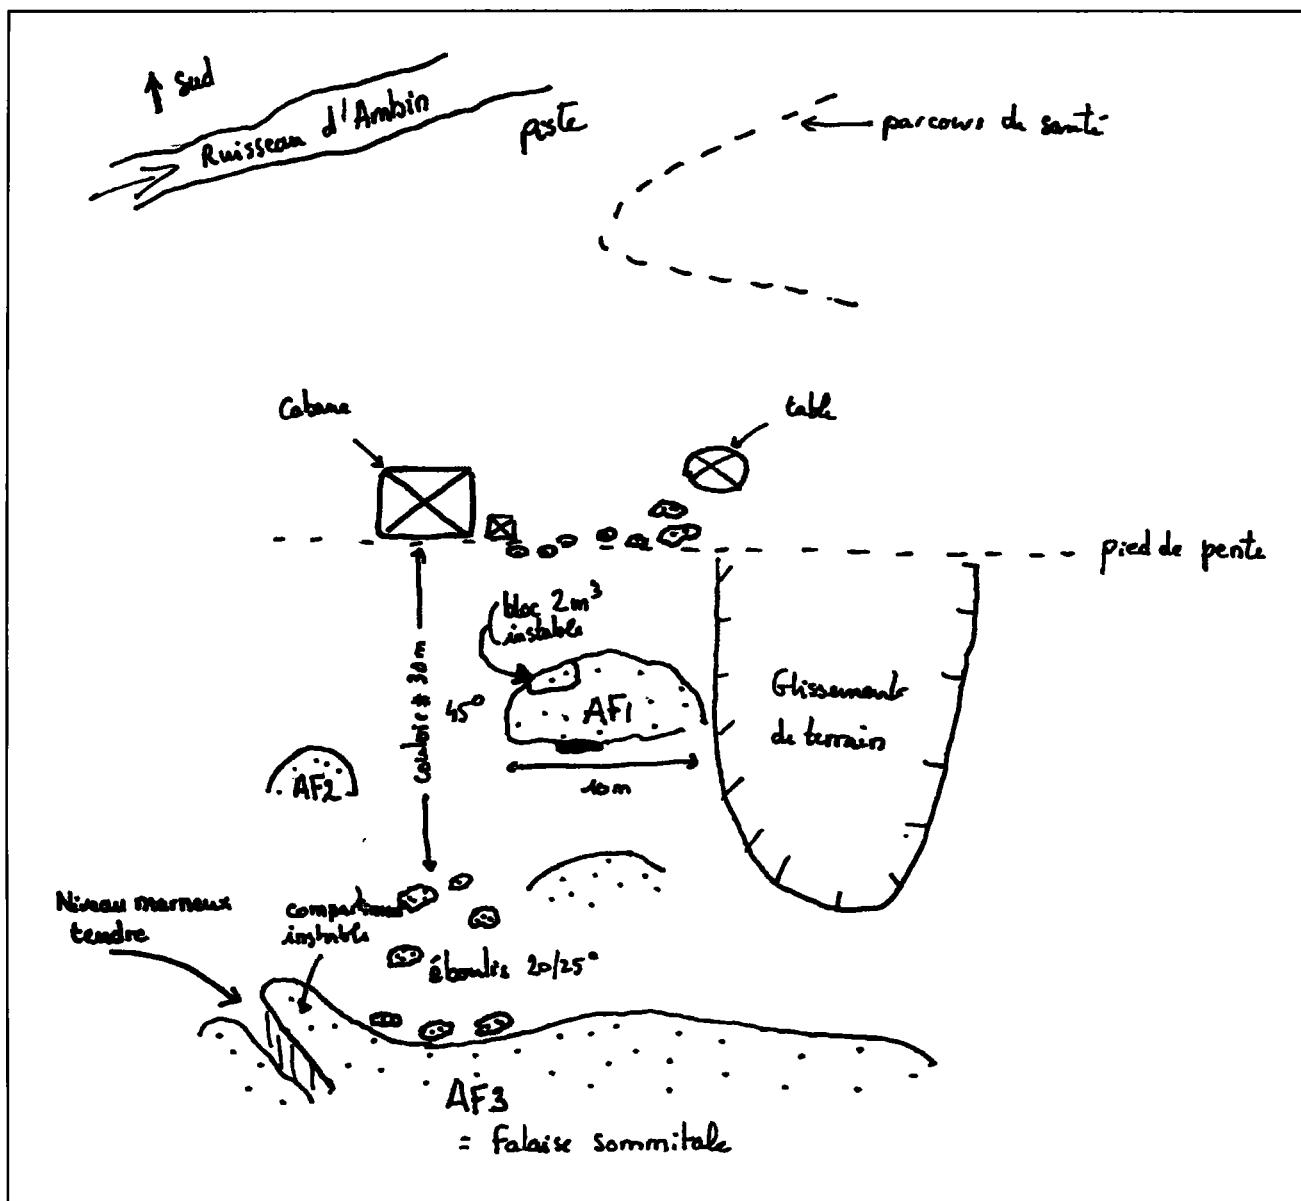
Illustration 3 : représentation schématique des conditions de versant

- un premier gros affleurement (AF1) est situé en rive droite du couloir ; le pied de cet affleurement domine la cabane de 6-7 m de hauteur avec un décalage latéral (la limite est de l'affleurement est située au-dessus de la cabane) ; l'affleurement est constitué d'une masse de gypse d'environ 250 m³ (hauteur : 8 m ; largeur : 10 m ; épaisseur : 3 m) ; le rocher y est largement fissuré et décomprimé du fait de la facturation géologique (héritée de la tectonique alpine) et mécanique (Cf. Illustration 7) mais aussi en raison des phénomènes d'altération et de dissolution du gypse. Un bloc d'environ 2 m³ situé sur le front de l'affleurement est instable à très court terme (un petit bloc "clé" maintient « miraculeusement » ce bloc en équilibre - Cf. Illustration 8). L'ensemble de l'affleurement est marqué par un réseau de discontinuités conjuguées (fractures et cavités) qui le rende instable par parties, voire en totalité.

- En rive gauche du couloir à 10/12 m au dessus de la cabane, un deuxième affleurement (AF2) de taille plus réduite (hauteur : 5 m ; largeur : 5 m ; épaisseur : 1 m) semble plus sain que le précédent. On notera cependant la présence d'une écaille instable (quelques centaines de litres), celle d'un sous-cavage et un début de phénomène de décompression/basculement de l'affleurement (Cf. Illustration 5 et 10).

- En haut du couloir, la pente s'adoucit (environ 20°) sur une distance de 25 m. Ce secteur est jonché de blocs de plusieurs centaines de litres en provenance de la falaise sommitale (AF3 -15 à 20 m de haut, Cf. Illustration 4 et 9). C'est surtout la partie de falaise située en rive gauche du couloir qui est la plus instable en raison de la présence d'un horizon marneux subvertical à environ 2 m derrière le front de falaise. Il en résulte une érosion différentielle matérialisée par des formes géométriques assez curieuses (chandelle, surcreusement, ...).

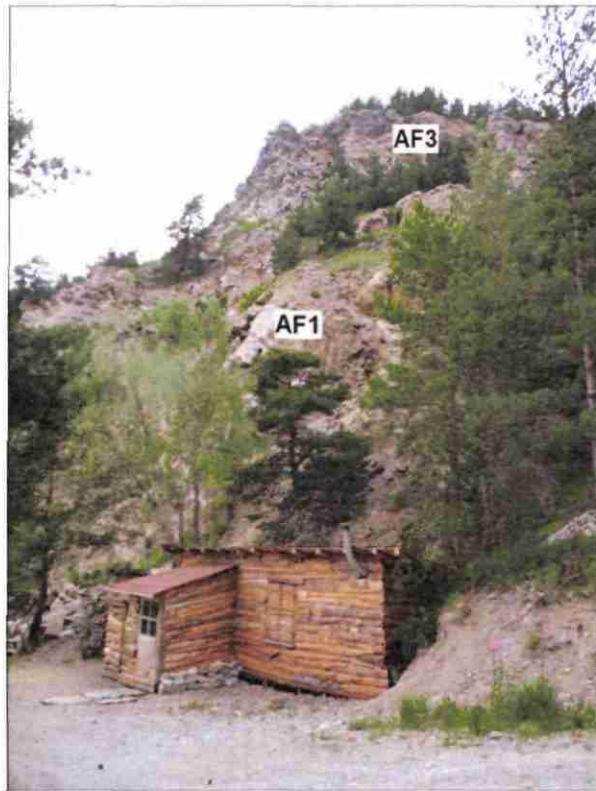
Illustration 4 : vue générale de la cabane et du môle gypseux – Photo BRGM

Pour ces raisons, on ne peut exclure l'effondrement total de l'affleurement n°1 (volume total de 250 m³) qui est largement fracturé et « creux », même si son délitement par morceaux semble plus probable, dès le très court terme pour ce qui concerne le bloc de 2 m³ situé sur le front de l'affleurement. Les blocs issus de cet affleurement sont surtout susceptibles de concerter l'environnement de la cabane (lieu de vie, barbecue, table de déjeuner).

Côté rive gauche du couloir, le deuxième affleurement (AF2) est plus sain mais on ne peut exclure la rupture d'une écaille localisée voire la rupture de l'ensemble à long terme (soit 25 m³). Les blocs éventuellement issus de cet affleurement percuteront la cabane.
