Avis sur l'origine des fissures apparues sur la maison de la parcelle cadastrale AY111 à Antoigné Commune de Châtelleraut (86)

Rapport BRGM/RP-60853-FR
Février 2012

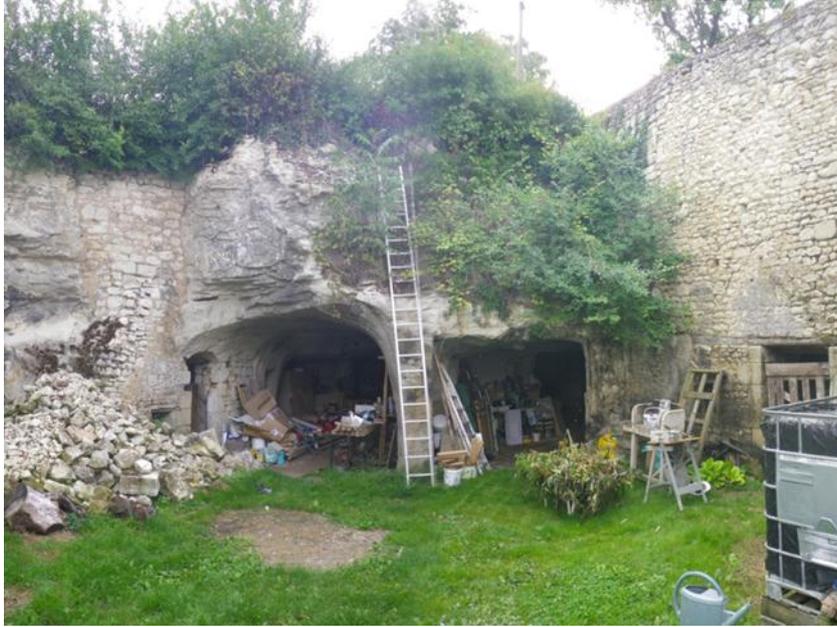
Illustration 9 – Photo des entrées des cavités de Mr et Mme Janvier

Une visite assortie de levés planimétriques a été effectuée le 29 juillet 2011. Ils sont reportés sur la carte de l'illustration 10. On constate que ces cavités ne s'étendent pas en direction de la parcelle de Mr et Mme Boutry.

Ces cavités correspondent à d'anciens habitats troglodytiques qui se présentent sous la forme de quatre salles réparties autour d'une cour centrale et s'étendent en direction de la butte calcaire (vers l'est et vers le nord pour l'une d'entre elles), donc à l'opposé de la parcelle étudiée. On y trouve également un ancien four à pain.

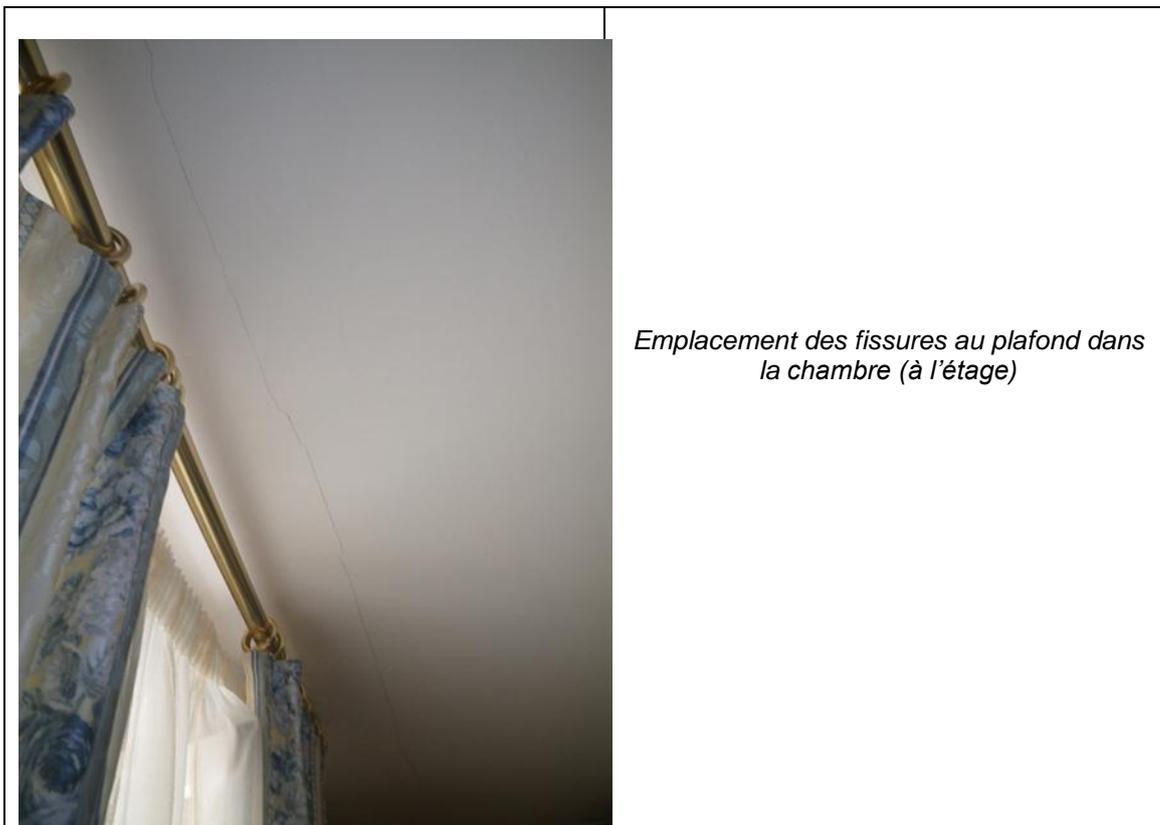
Emplacement des fissures au plafond dans la chambre (à l'étage)
