Rapport d'expertise :

Commune de Flamanville (76). Effondrement à proximité d'une maison d'habitation. Avis du BRGM.

BRGM/RP-60969-FR

Mars 2012

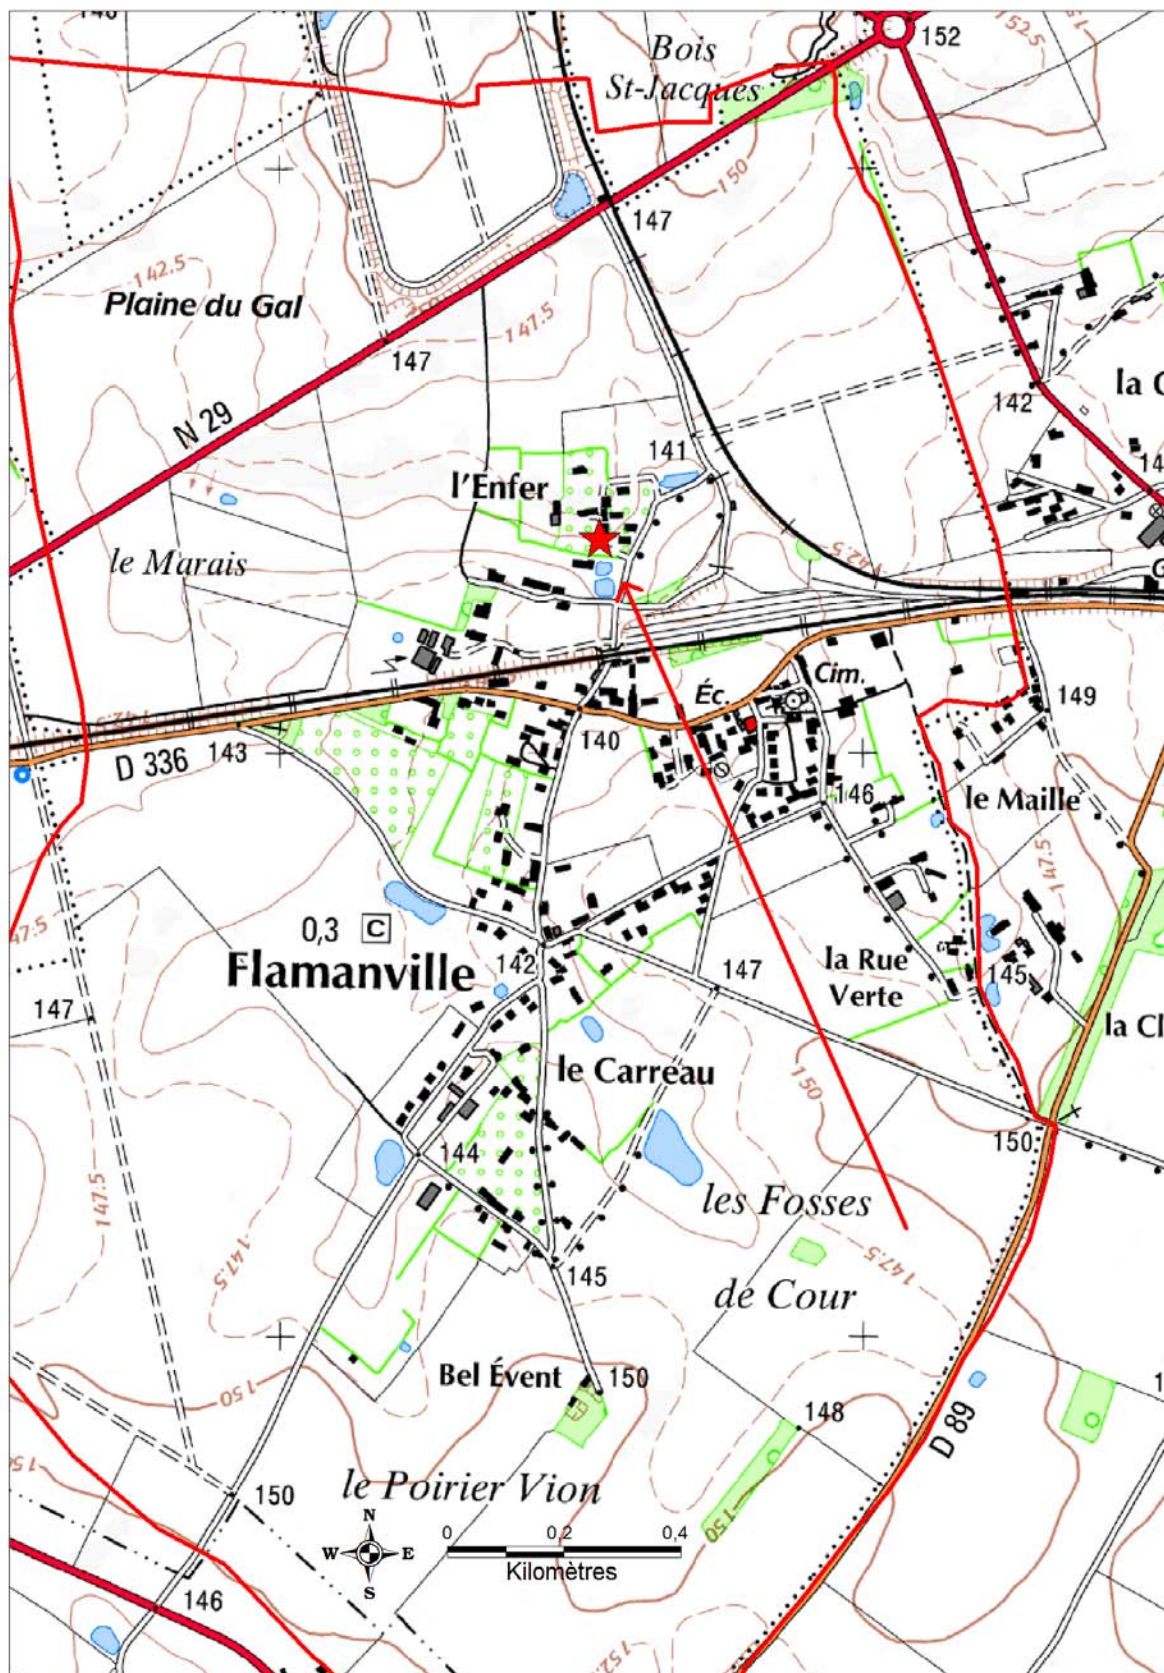
Illustration 3 : Localisation de l'effondrement (© IGN).

Le chemin affecté par le phénomène est en légère pente vers une mare située dans un point bas à quelques dizaines de mètres vers le sud (Photo 4). Il reçoit le passage des eaux pluviales lors de chaque épisode pluvieux (en surface mais probablement aussi dans les couches supérieures du sous-sol).
