Rapport d'expertise :

Diagnostic d'un affaissement de terrain survenu au 8, rue du Château à Seclin (59)

BRGM/RP-61117-FR

Mai 2012

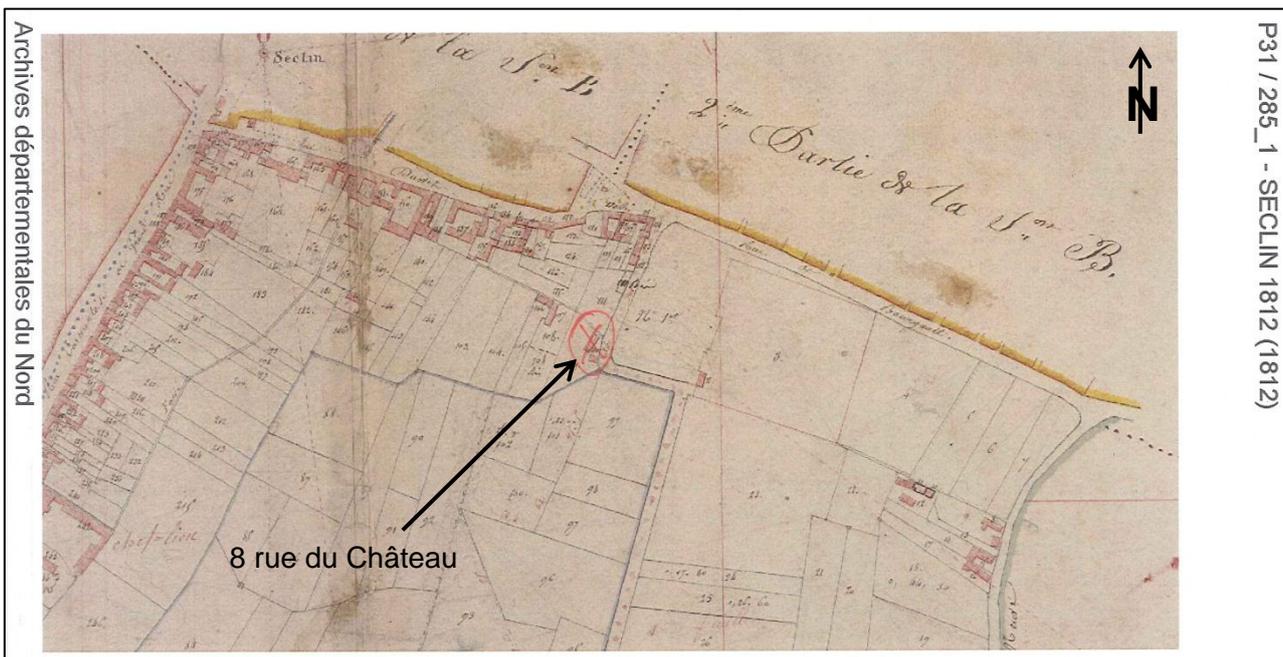
Figure 12 : Plan cadastral de 1812

D'autre part, il semble, d'après le plan cadastral de 1812 présenté en annexe (Figure 13), qu'un ancien bâtiment était construit sur cette parcelle et s'étendait jusqu'au chemin « Ruelle Château ».

Ce secteur de Seclin est très ancien. Un bâtiment est recensé sur cette parcelle depuis au moins 1812. Ce bâtiment n'avait pas exactement la même position que la maison actuelle et semble se poursuivre jusqu'au chemin « Ruelle Château ». Il est possible que la destruction de cet ancien bâtiment et le remembrement du terrain aient laissé une poche décomprimée dans le sol qui s'est affaissée avec le temps et les infiltrations d'eau.
