## Rapport d'expertise :

### Diagnostic d'une maison fissurée au n°5 rue d'Haspres à Villers-en-Cauchies (59)

**BRGM/RP-62362-FR**

Mai 2013

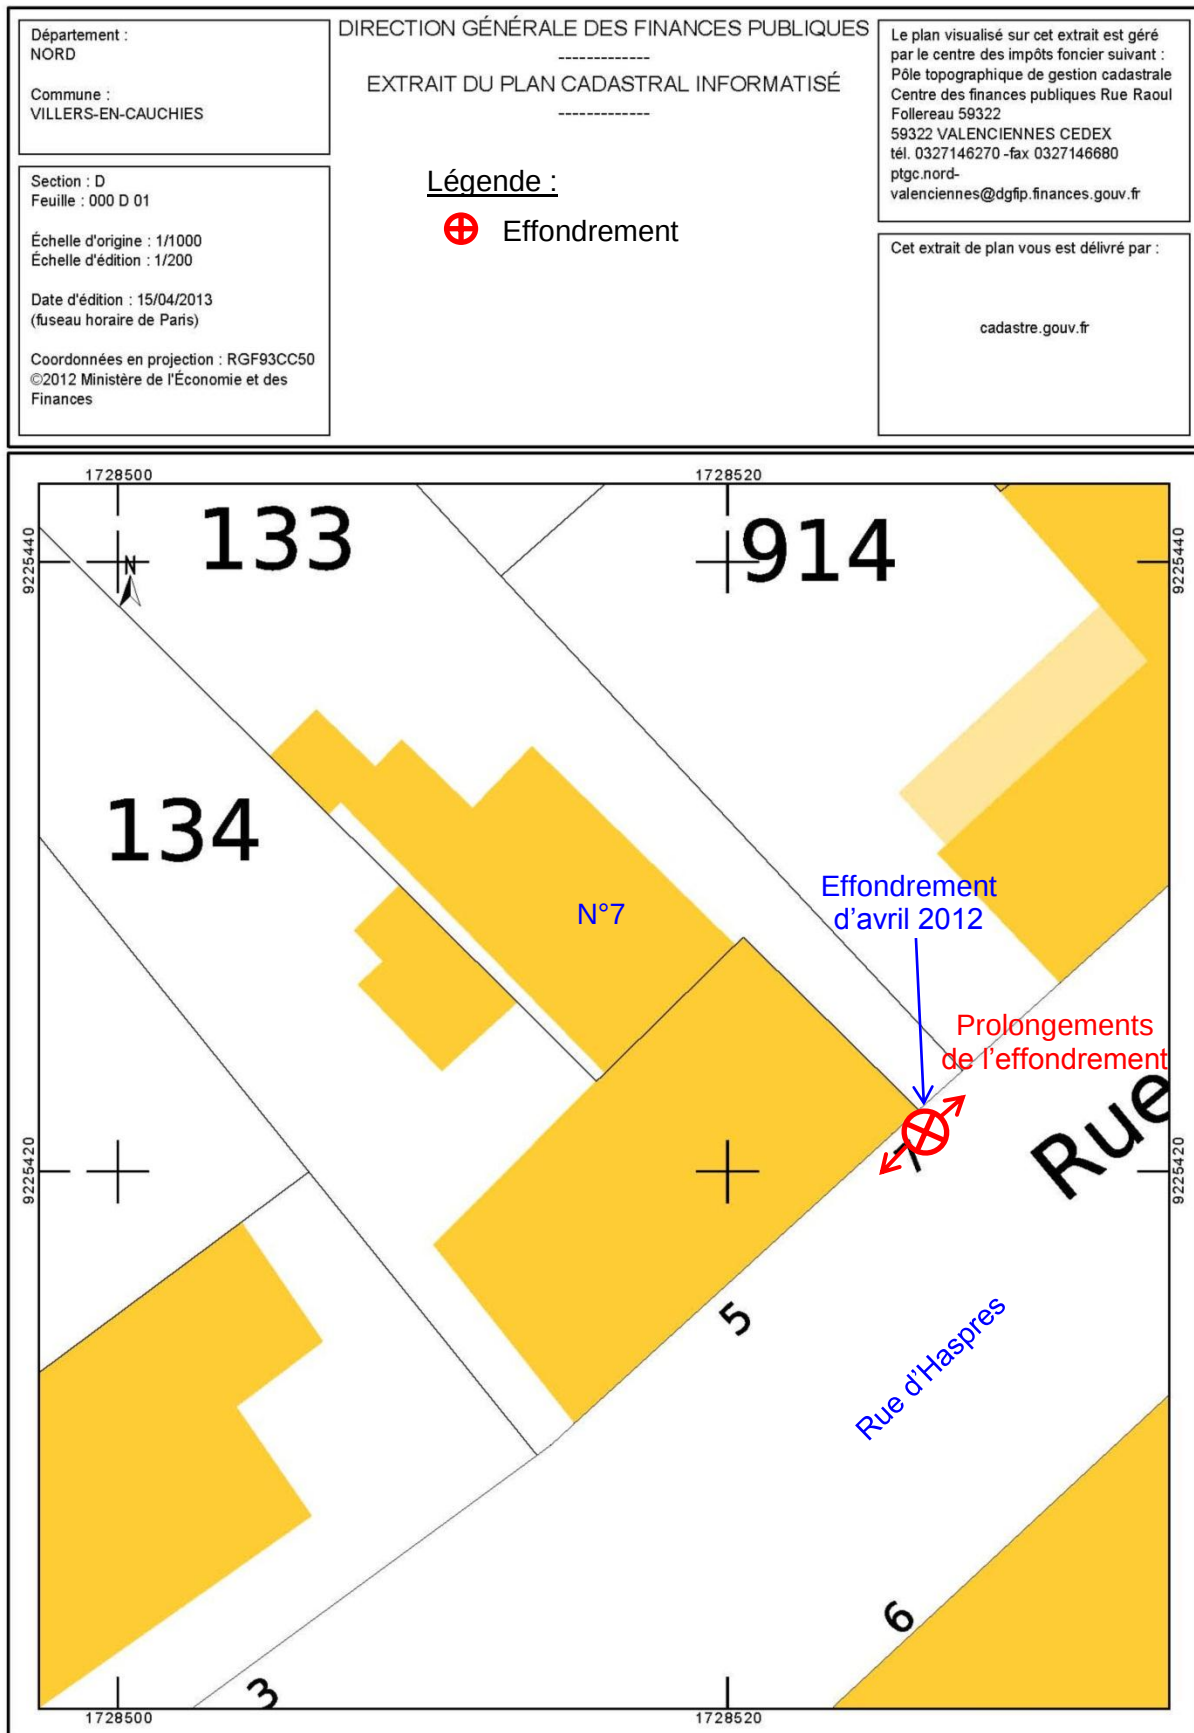
Figure 6 : Localisation de l'effondrement sur plan cadastral (fond de carte extrait du site [www.cadastre.gouv.fr](http://www.cadastre.gouv.fr))

Le 18 avril 2012, un trou est apparu sur le trottoir à l'aplomb de la maison du n°5 rue d'Haspres, près de l'entrée de la maison du n°7 (Figure 4). Ce trou mesure 0,8 m de large sur 1,1 m de long et environ 0,65 m de profondeur (Figure 5).

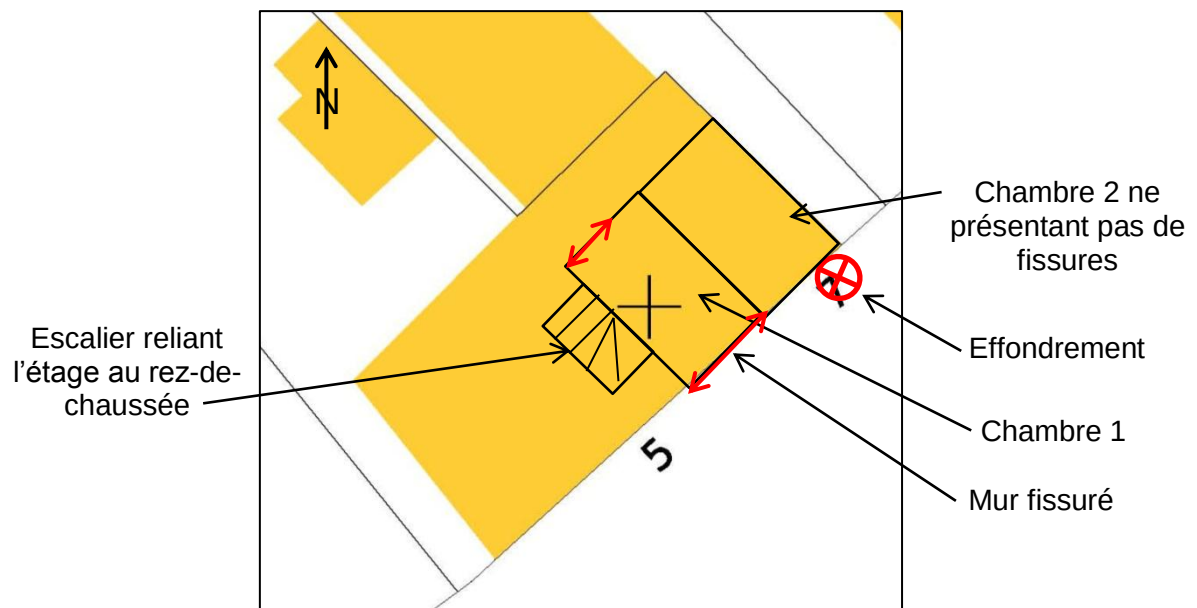
Figure 16 : Localisation des fissures observées à l'étage (fond cadastral)

Le mur sud de la chambre n°1 est fissuré sur toute sa hauteur. La fissure part du sol verticalement, puis au niveau du passage en sous-pente, elle se prolonge horizontalement pour repartir verticalement vers le velux de toit, enfin elle se prolonge horizontalement le long d'une poutre apparente (Figure 17). Cette fissure est ouverte sur 1 cm.

Au dessus de la porte de la chambre n°1, une fissure plus fine est présente (Figure 18). Cette porte est difficile à fermer depuis l'apparition des fissures dans la maison.
