Rapport d'expertise

**Avis technique dans le cadre d'une
demande de reconnaissance de l'état de
catastrophe naturelle par remontée de
nappe**

**Événement du 01 au 09 juin 2013,
commune de Bidache (64)**

BRGM/RP-62954-FR
Décembre 2013

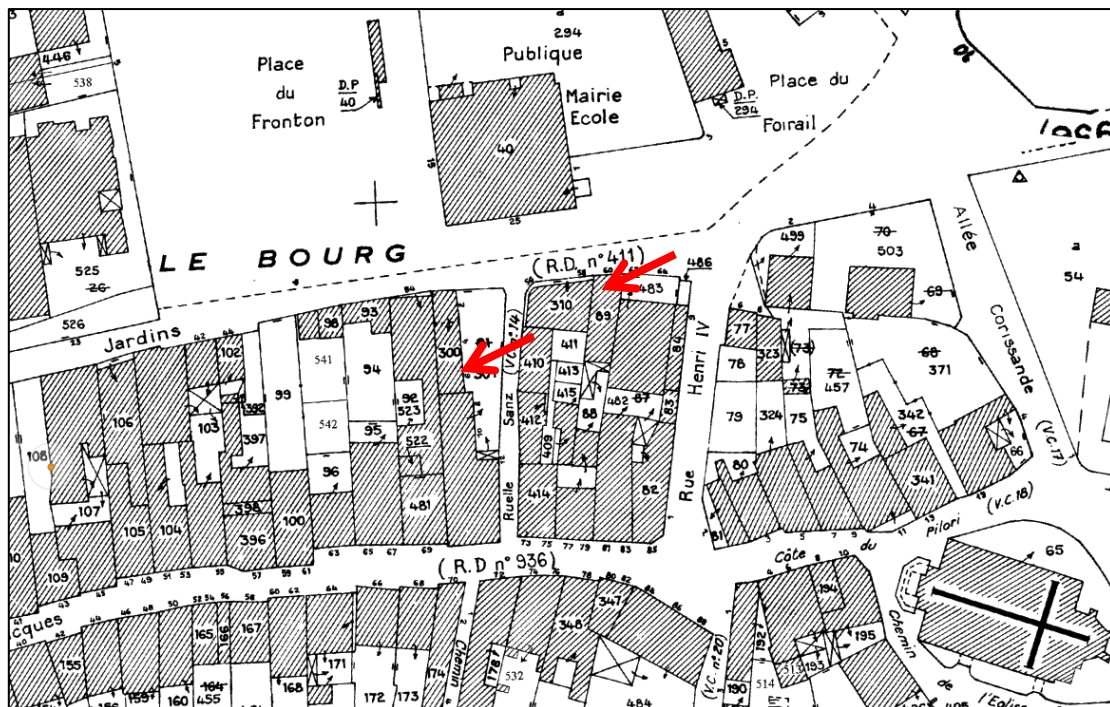
Figure 8 : Localisation des bâtiments impactés au niveau du village de Bidache (www.geoportail.fr)

Deux constructions appartenant à la mairie, situées en bordure sud de la Rue des Jardins (cf. figures 6 à 8), auraient fait l'objet de l'apparition progressive de traces d'humidité au cours du printemps (il n'a pu être obtenu plus de précision sur les dates d'apparition) :

- En rez-de-chaussée du bâtiment abritant la bibliothèque municipale (parcelle AE300), des remontées d'humidité importantes ont été observées en deux points du local, espacés de quelques mètres, endommageant le parquet posé sur la chape en béton ;

- En rez-de-chaussée du bâtiment, situé sur la parcelle AE89, et au droit de plusieurs pièces, des traces noirâtres témoignant d'une humidité anormale se sont développées sur le sol plastique couvrant la chape de béton.

- Les désordres signalés par la mairie au niveau du village de Bidache (remontées d'humidité au droit de deux bâtiments) sont probablement liés à des conditions de saturation exceptionnelles des terrains de couverture par infiltration directe des apports météoriques, et potentiellement accentués par une alimentation karstique provenant du substratum calcaire sous-jacent.

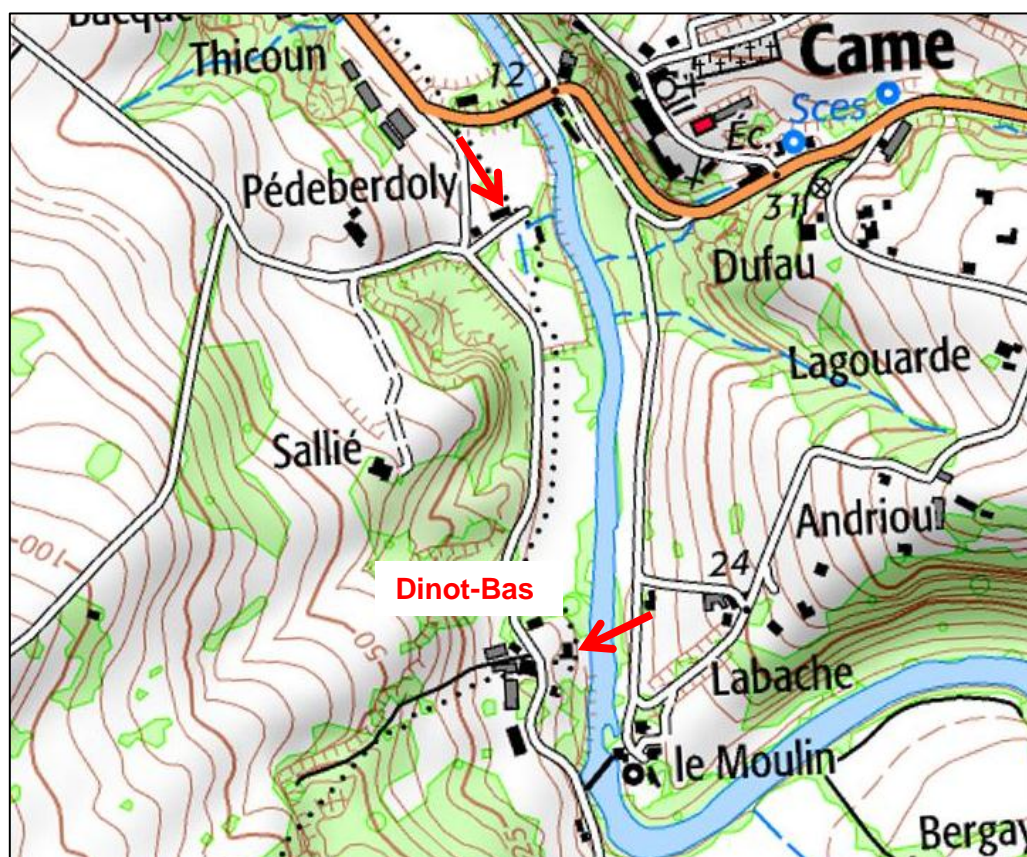
Figure 11 : Localisation des bâtiments impactés au niveau du quartier Ferrerie (www.geoportail.fr)

Deux habitations du quartier Ferrerie (cf. figure 11), situé à l'extrémité orientale du territoire communal, nous ont été signalées comme ayant été impactées par l'événement survenu au cours de la période comprise entre le 01 et le 09 juin dernier :

- Environ 500 m au Nord de Dino-Bas, vers le lieu-dit Pédeberdoly (cf. figures 10 et 11), la construction sise en bordure du Chemin de Cambot (bâtisse ancienne), aurait connu un phénomène significatif de remontée d'eau le long des cloisons intérieures. La construction est située dans le lit majeur de la Bidouze, à une cinquantaine de mètres environ de la berge rive gauche de la rivière, mais n'aurait pas été directement concernée par les débordements de la rivière.

- Les éléments de connaissance collectés relatifs aux inondations survenues au droit des quartiers de Ferrerie et du Port, tendent à incriminer les débordements de la Bidouze comme étant la cause principale de l'événement. En marge du champ d'expansion de la crue de juin 2013, et au regard de l'interaction étroite entre la rivière et sa nappe d'accompagnement, la remontée du niveau piézométrique a pu favoriser les phénomènes de remontée d'humidité constatés sur certaines constructions ;

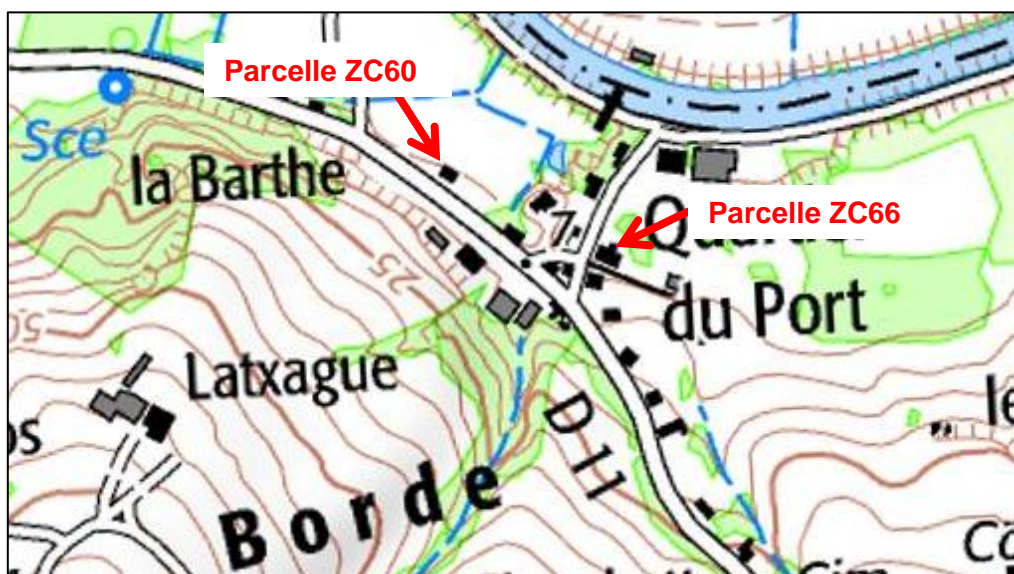
Figure 15 : Localisation des constructions visitées au niveau du quartier du Port (www.geoportail.fr)

- La construction implantée sur la parcelle ZC66 (cf. figure 15) aurait été inondée par plusieurs décimètres d'eau liés aux débordements de la Bidouze, dont l'axe d'écoulement est situé à 120 m environ (cf. figures 13 et 14). Le phénomène, qui aurait concerné de façon plus ou moins marquée une large partie du hameau, se serait déjà produit, selon les témoignages recueillis, à deux reprises en début d'année, avec une intensité sensiblement comparable (janvier et février) ;

- Selon la propriétaire de la parcelle ZC60, la crue de juin 2013 de la Bidouze n'a pas directement concerné sa construction mais a entraîné la submersion des terres agricoles situées entre celle-ci et la rivière. Le phénomène aurait été aggravé par les eaux de ruissellement de la RD11 (Route de Guiche) mais surtout par les apports provenant des coteaux surplombant au Sud la plaine de la Bidouze. L'événement du début juin 2013 n'aurait pas entraîné de conséquence significative au droit de cette habitation, tout juste semble-t-il une remontée d'humidité limitée s'est-elle fait ressentir au niveau des murs et planchers du niveau inférieur.

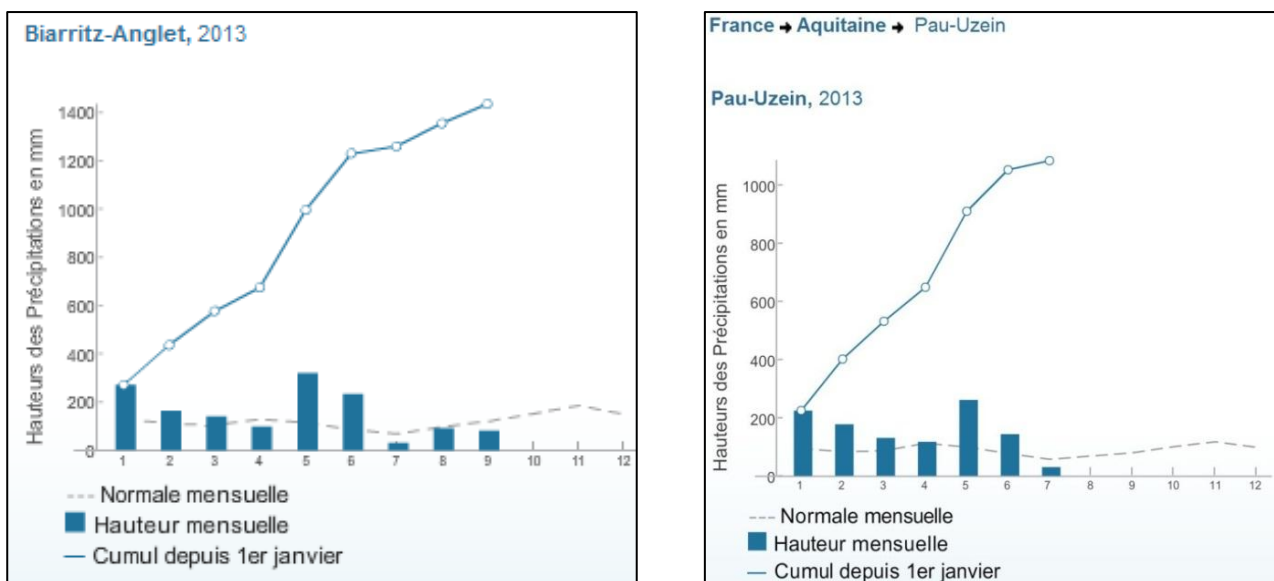
Figure 16 : Pluviométrie 2013 – stations météorologiques de Biarritz-Anglet et Pau-Uzein (source Météo France)

Les graphes ci-dessous (cf. figures 16) présentent les données pluviométriques enregistrées par Météo France sur les stations de Biarritz-Anglet (située 30 km environ à l'Ouest de Bidache) et Pau-Uzein (60 km environ à l'Est) au cours du premier semestre 2013. A l'exception du mois d'avril sur le poste de Biarritz, les 6 premiers mois de l'année ont connu des précipitations globalement largement supérieures aux normales mensuelles (calculées sur la période 1981-2010). Ces précipitations sont survenues après une fin d'année déjà fortement arrosée, puisque sur les deux postes considérés les enregistrements sur les mois de novembre et décembre étaient proches ou ont dépassés les normales mensuelles.

- Ces désordres sont à rapprocher des conditions pluviométriques particulières que le territoire de Bidache a connu au cours du premier semestre 2013, conditions marquées par des cumuls mensuels importants (supérieurs aux normales sur les postes météorologiques de Biarritz-Anglet et Pau-Uzein).
