Cartographie de l'aléa mouvement de terrain sur la commune de Saint Vidal rapport de présentation

BRGM/RP-64452-FR

décembre 2015

Préfecture de Haute-Loire
Direction Départementale des Territoires

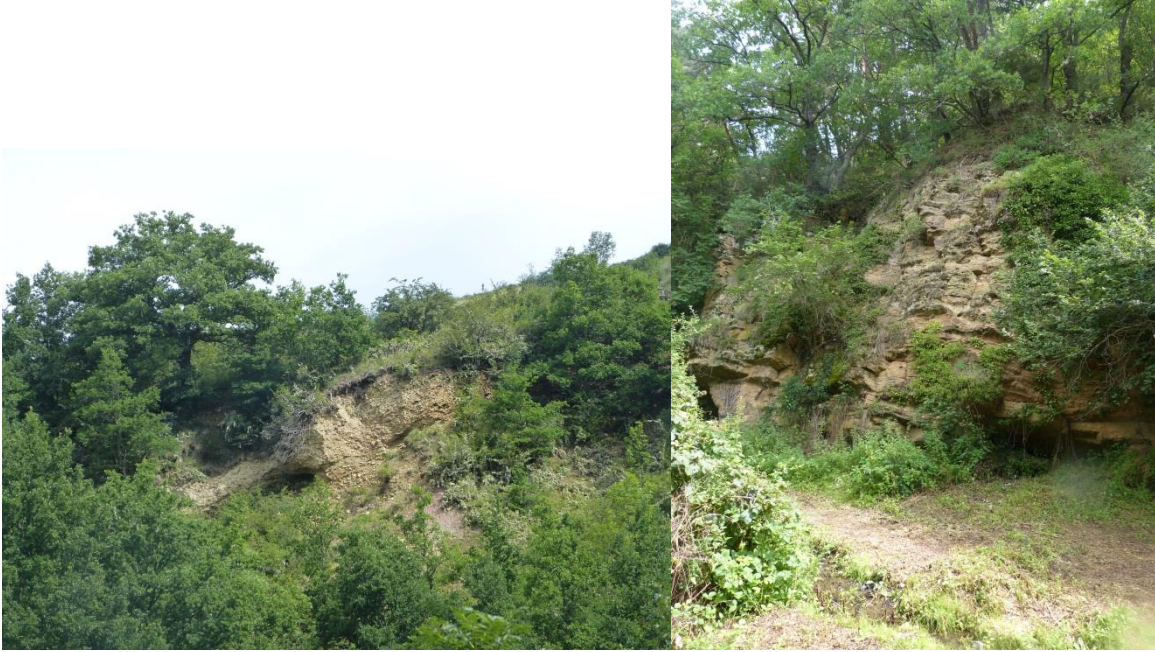
Des tufs et cinérites (ts-ci, également en teinte marron sur l’illustration 3) se sont déposés au sud-est du bourg de Saint Vidal (à l’ouest de la butte basaltique du Chilout). Elles ont été entaillées en pied par un ancien méandre de la Borne avec mise en place d’une falaise, avec des hauteurs de dénivelé de l’ordre de 5 à 10 m (illustration 6).

Illustration 6 : *falaise de cinérites au niveau d'un ancien méandre de la Borne (en partie avec et en partie sans cône d'éboulis en pied)*

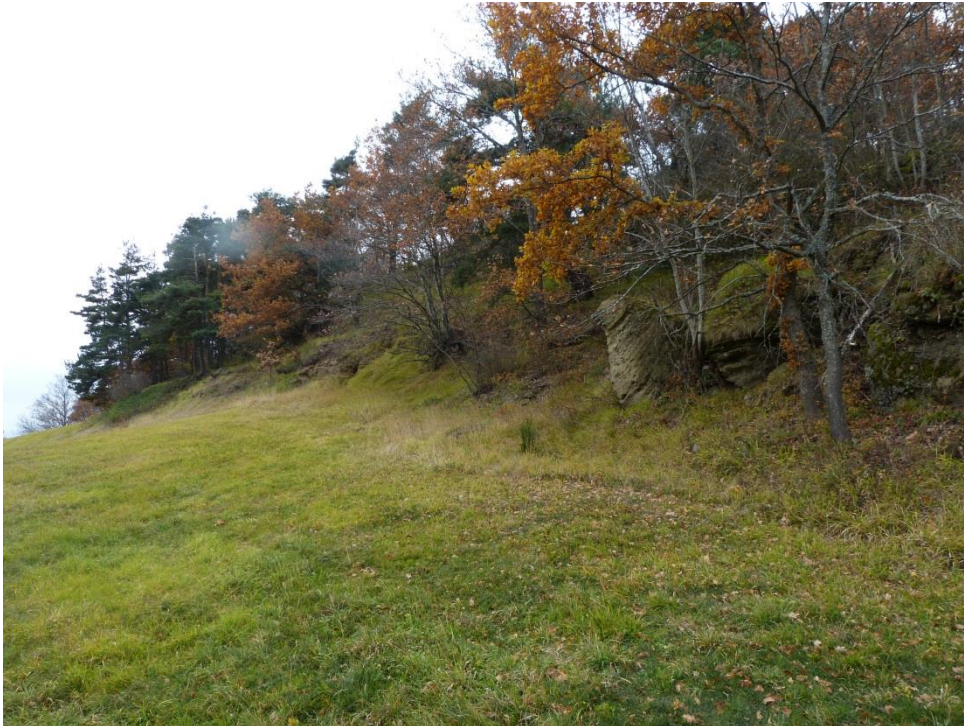
Ces linéaments rocheux sont généralement avec des hauteurs de frontons plus courts (quelques mètres seulement illustration 8) ; mais peuvent aussi parfois présenter des hauteurs plus importantes, comme par exemple au nord du bourg de Saint-Vidal où des panneaux entiers ont été entraînés et basculés, puis figés dans la pente (illustrations 9).

Illustration 8 : résidus d’anciennes corniches de bordure de plateau effondrées, formant des linéaments rocheux parallèle à l’axe de la vallée (nord du bourg)

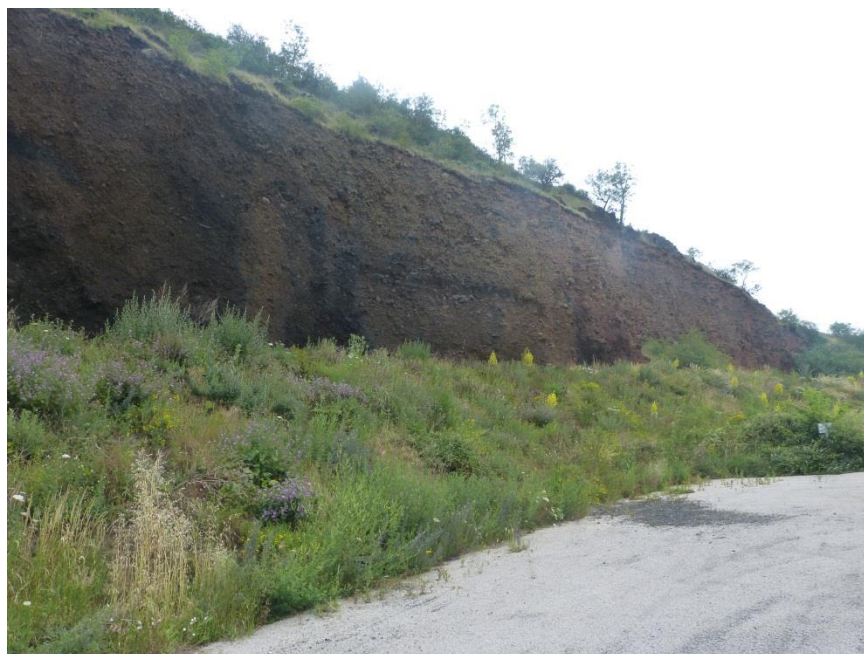
Les scories ont été exploitées à l'amont du centre bourg et à l'aval de Locussol à ciel ouvert jusqu'à il y a quelques décennies laissant un important front de taille vertical faisant office de talus amont à la RD112 (illustration 12).

Illustration 12 : front de taille de la carrière à ciel ouvert dans les formations pyroclastiques en amont de la RD112

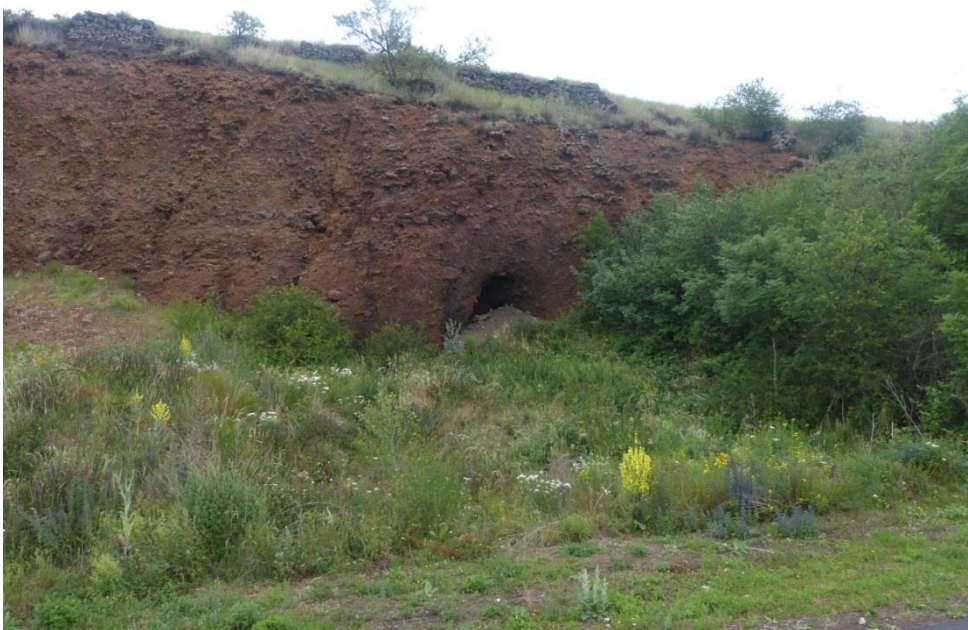
Illustration 18 : anfractuosité remblayée visible tracée dans les scories

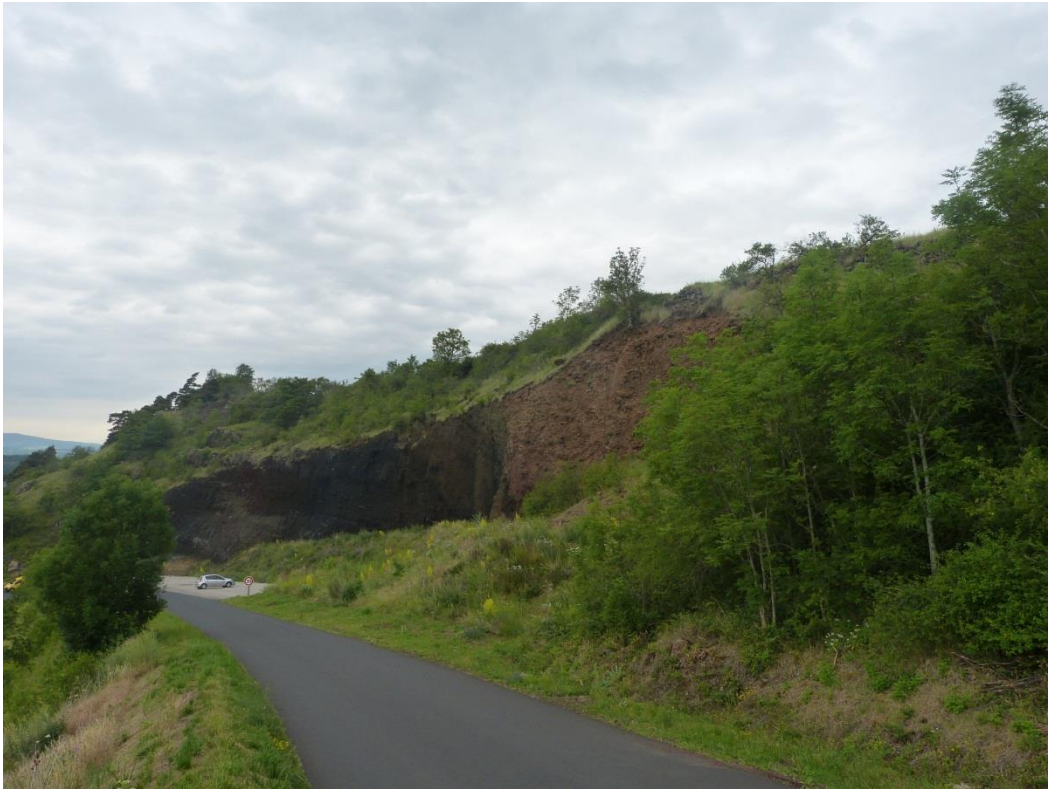
Illustration 23 : Vue du front de taille des scories depuis le sud

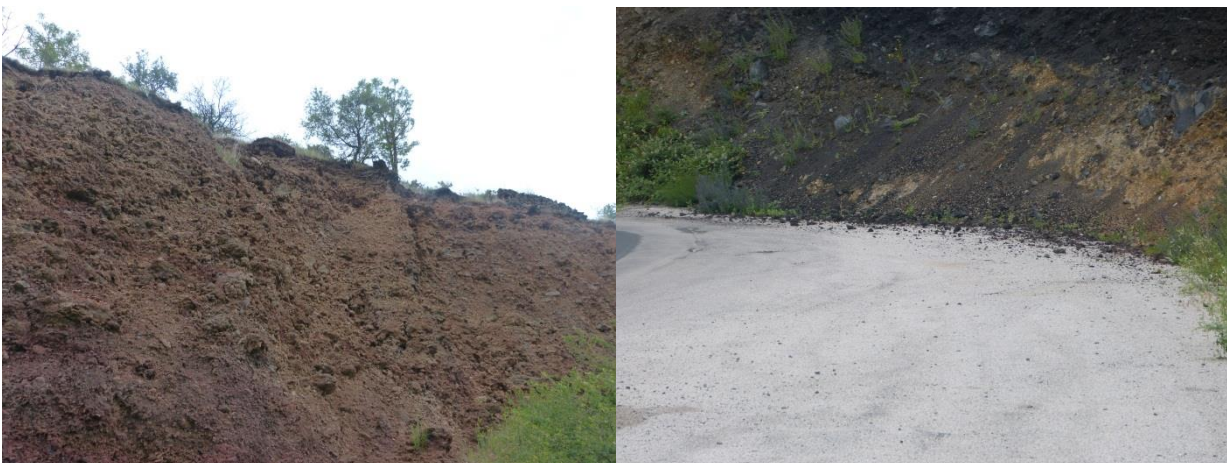
Cette falaise supérieure présente une certaine friabilité, sensibilité à l'érosion météoritique sous forme de figures de ravinements superficiels et de cendres éparpillées en pied de front (illustration 24). En partie médiane, ces ravinements sont susceptibles de provoquer des départs en tête autres que des cendres, avec la présence de petites bombes volcaniques.

Illustration 24 : Aspect de la paroi du front de taille et des éboulis cendreux

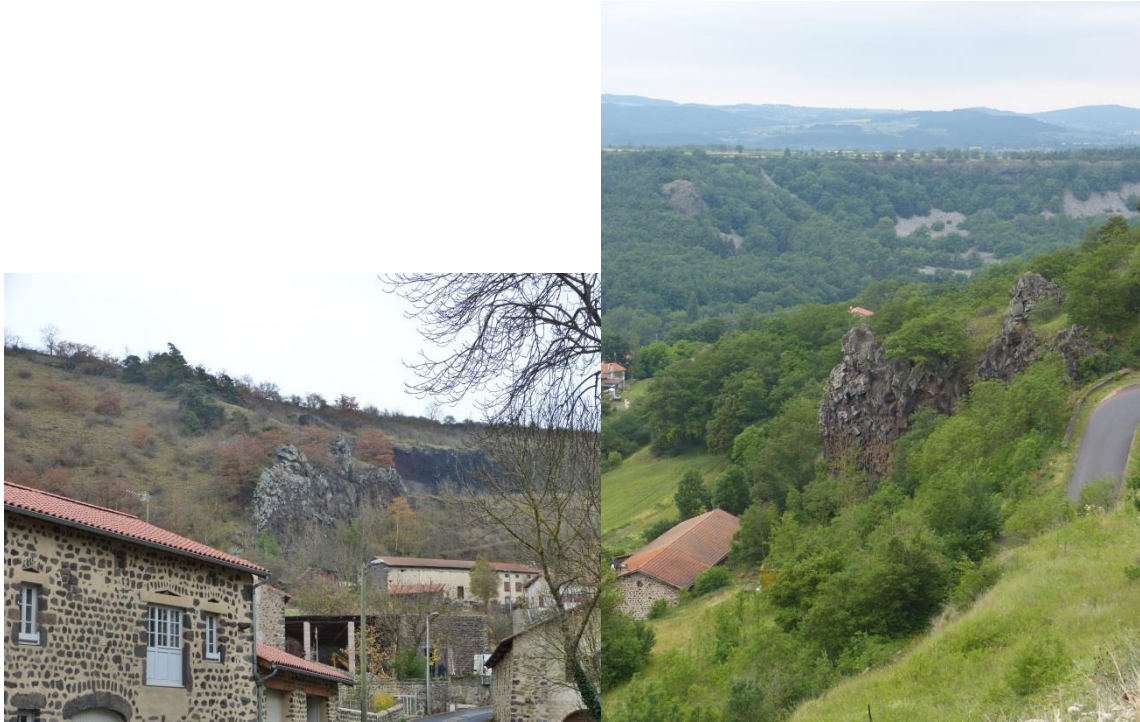
- le prolongement nord, le plus court des trois avec environ 80 m linéaire, mais le plus à l'aplomb du bourg ;
- la partie centrale, où a eu lieu notamment l'éboulement de fin 2012, et qui a fait l'objet ensuite d'une purge à la pelle mécanique ;
- le prolongement sud, le plus développé, tant en longueur qu'en hauteur, mais plus éloigné des enjeux bâtis.

Illustration 25 : Vue du prolongement nord et des deux avancées rocheuses en tête

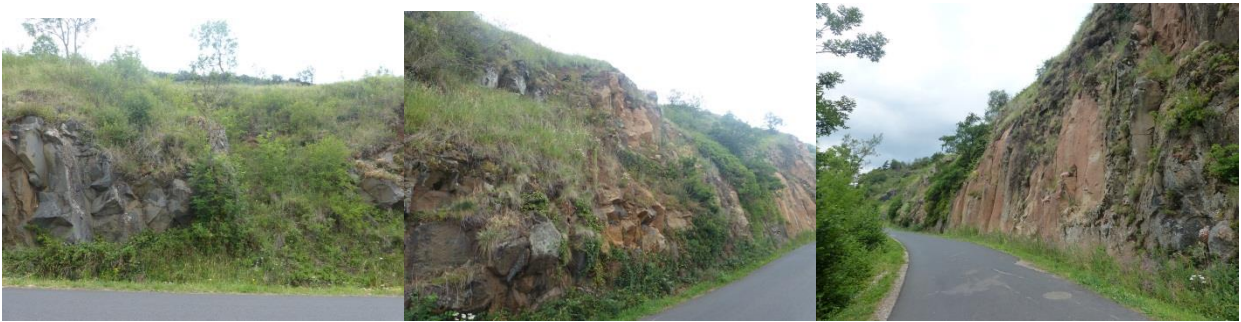
Le côté nord de la partie centrale de falaise basaltique présente des hauteurs qui augmentent régulièrement de 3 à 12 m, avec une prédominance à l'affleurement d'orgues réguliers (au moins en partie basse). Il ne montre que des indices d'instabilités rocheuses limités, notamment après la purge faite (notamment sur les orgues) et il n'est guère attendu que la chute de pierres ou de très petits blocs (illustration 28). Ce n'est qu'en s'approchant du couloir d'éboulement que des départs de blocs plus conséquents peuvent être envisagés (illustration 29).

Illustration 28 : Partie centrale - coté nord

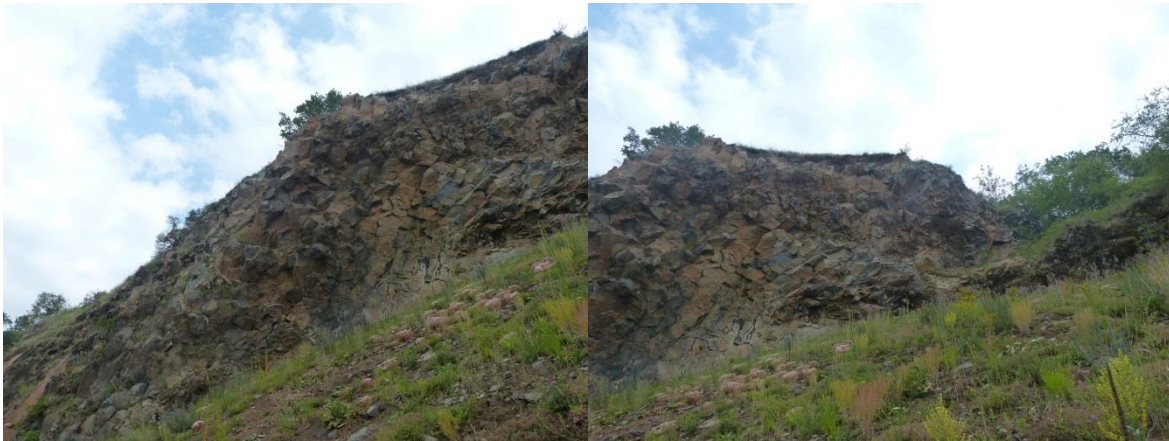
Illustration 29 : flanc nord du couloir d'éboulement

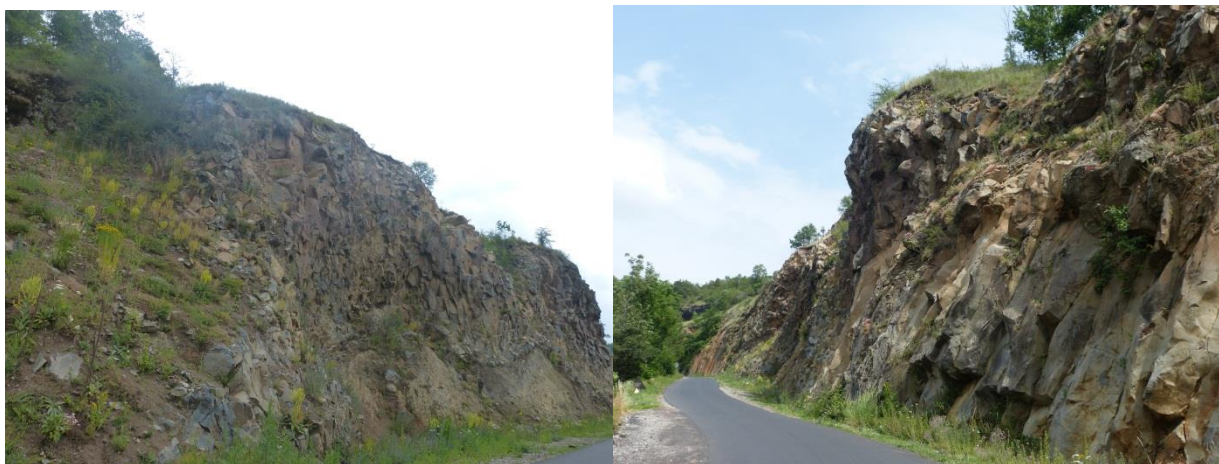
Côté sud du couloir d'éboulement sur une longueur de 90 m linéaire, la hauteur de falaise augmente à nouveau, bien qu'interrompue ponctuellement par l'arrivée en tête d'une amorce de ravine. L'aspect de la paroi (au moins en partie supérieure) y reste homogène, à nouveau avec une rugosité élevée (illustration 30). La zone en surplomb la plus importante, atteint 18m de haut, non loin de la zone d'éboulement de 2012.

Illustration 30 : Partie centrale - coté sud (vues opposés)

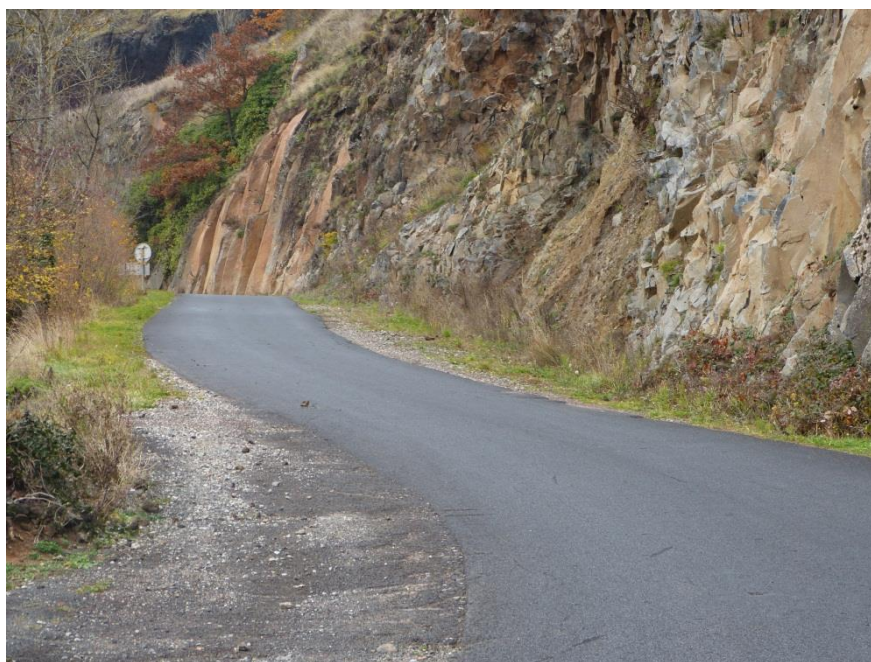
On constate la présence de plusieurs pierres en pied de ce surplomb (accumulées sur l'accotement aval de la RD112, avec trace d'impact dans le bitume), qui témoigne d'une activité de départ a priori conjoncturelle et en contrecoup de la purge réalisée en 2013 (illustration 31), suite à une série d'épisodes pluviométriques soutenus durant l'automne 2014.

Illustration 31 : Activité de départ rocheux constatée en novembre 2014

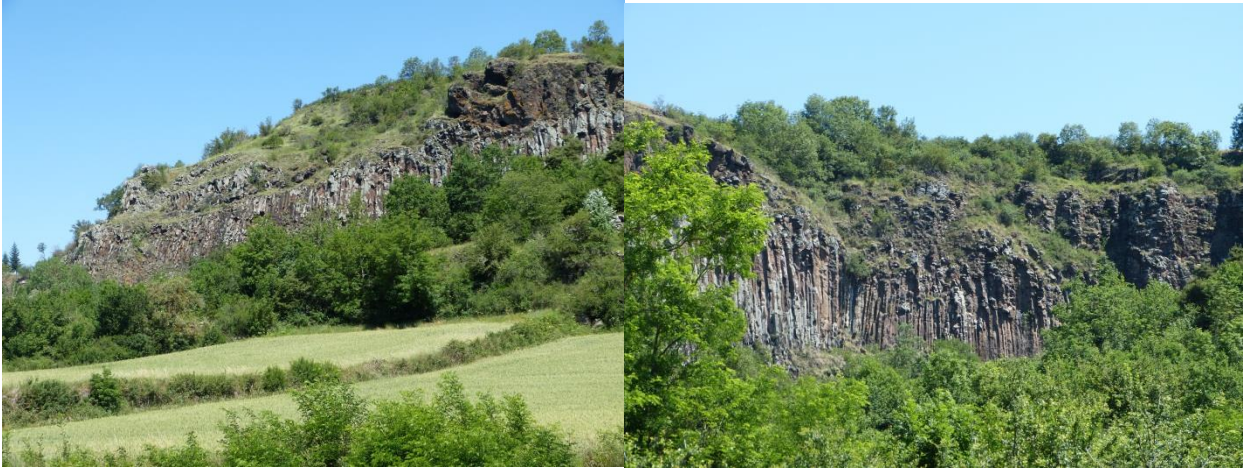
Les orgues s'interrompent avant la partie supérieure terminale de la paroi verticale au profil d'un horizon de coulée sans plans de découpe orienté. En amont de cette tête de falaise, on retrouve dans un versant raide plusieurs petites autres parois verticales à la faveur de pointements rocheux. C'est là que sont situées les grottes des Clauzels, dont celle de la Vierge (accessibles par le plateau par un chemin aujourd'hui désaffecté, périlleux sans guide).

Illustration 34 : aperçu de la tête de falaise du prolongement sud et du versant en amont

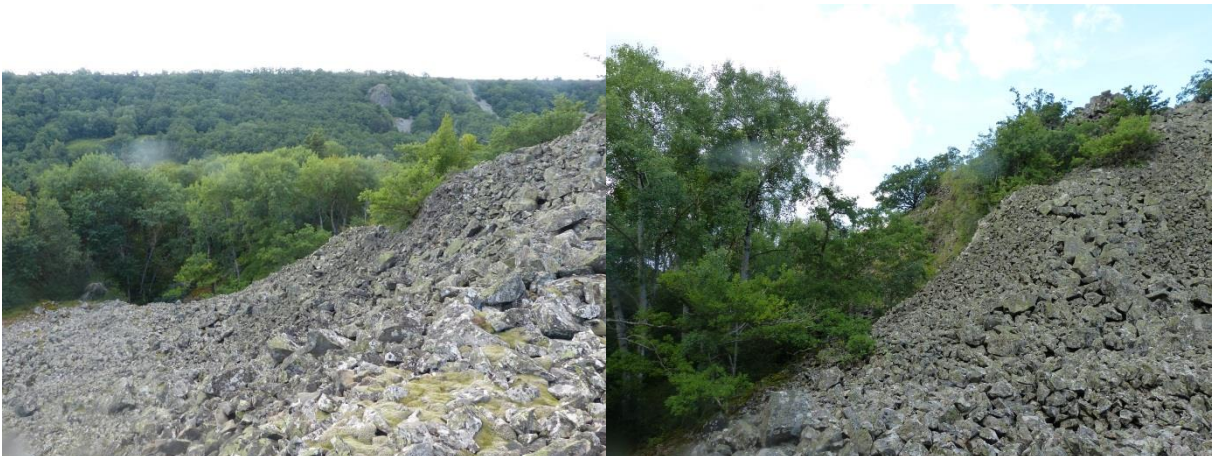
En partie basse du versant (amont immédiat de la voie ferrée), on observe dès le premier champ au-delà des habitations un léger moutonnement. Un peu plus au nord, et un peu plus en amont, on observe l'unique zone de clapier de la rive gauche : cette zone de clapier présente une zone en talweg et une zone en crête, avec même localement de possibles départs rocheux sur un petit dénivelé quasi vertical (de 3 à 5 m de haut).

Illustration 35 : clapier de la rive gauche, avec axe de talweg puis une zone de dénivelé quasi vertical

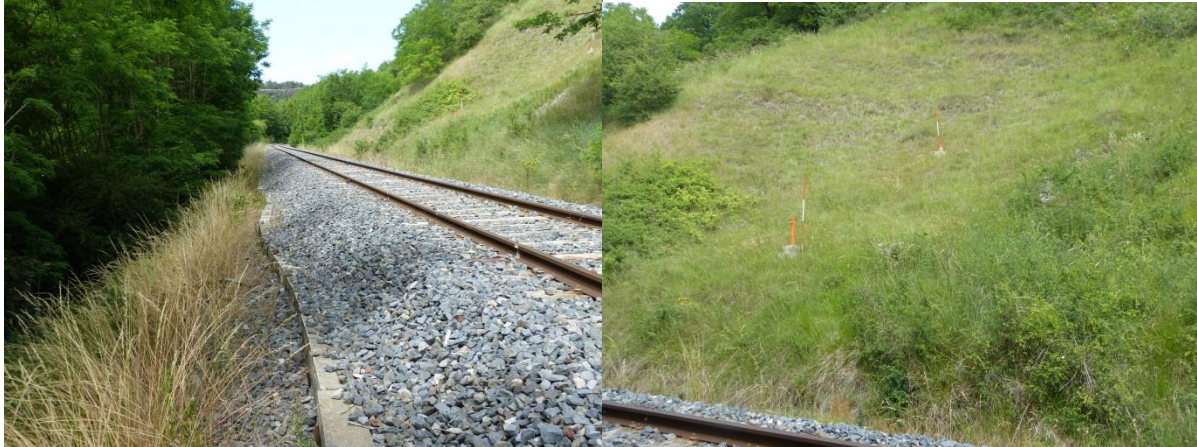
60 m plus loin et sur un linéaire de 125 m, les talus amont de la voie ferrée au dénivelé de 20 à 40 m montrent des cicatrices de glissement superficiels dans un versant marneux à pente significative de 35 à 45 ° (visibles déjà en 1977 sur l'illustration 36 et qui auraient connu ensuite d'autres phases de réactivation). La zone a fait l'objet récemment (2013) par la SNCF d'un levé altimétrique à des fins de suivi et de pose de 8 piézomètres de contrôle (illustration 37).

Illustration 37 : versant marneux à potentiel d'instabilité marquée en amont de la voie ferrée

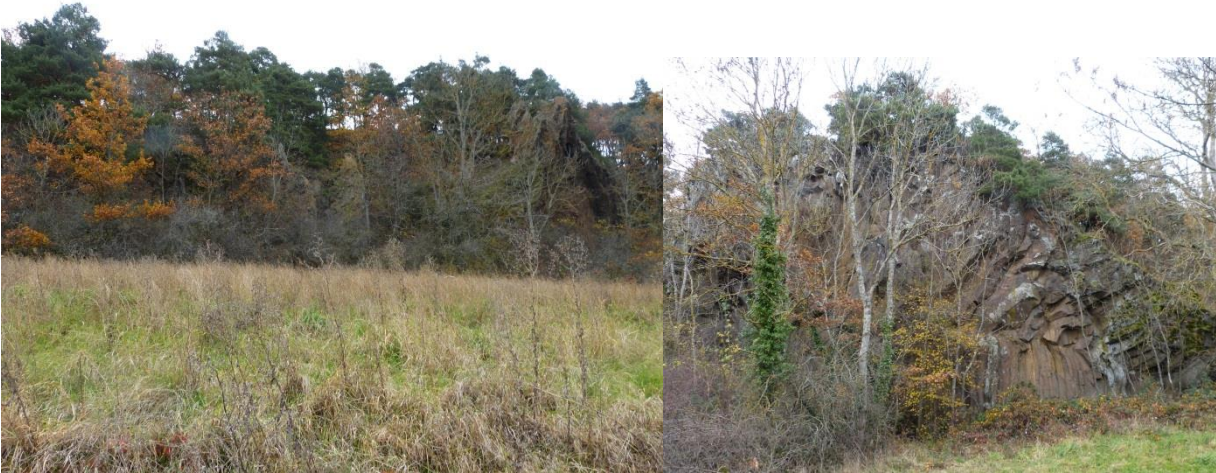
La partie haute du versant (corniche du plateau et aval) au nord du bourg est constituée principalement par des talus d'éboulis raides (illustrations 8, 39), avec localement des affleurements rocheux (illustration 39), frontons ou fronts verticaux rocheux successifs de hauteur variable de 2 à 10 m (illustrations 11, 39), donnant alors un profil de versant en gradins.

Illustration 39 : Talus aval de la corniche, avec pointements et front rocheux plus ou moins éparses

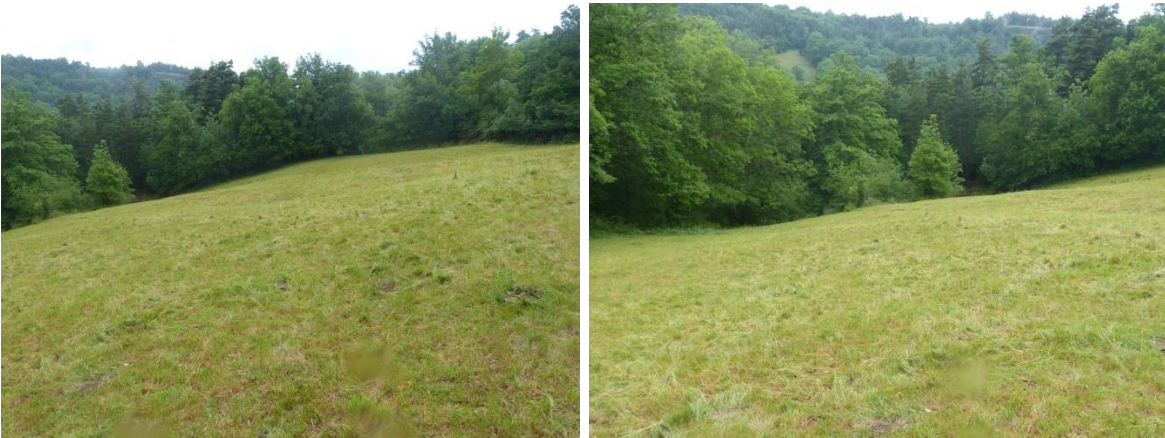
A mi-versant, plusieurs champs (situées en amont de la courte falaise au-dessus de la voie ferrée) présentent un moutonnement marqué (illustration 40).

Illustration 40 : moutonnement marqué dans les champs de mi-versant

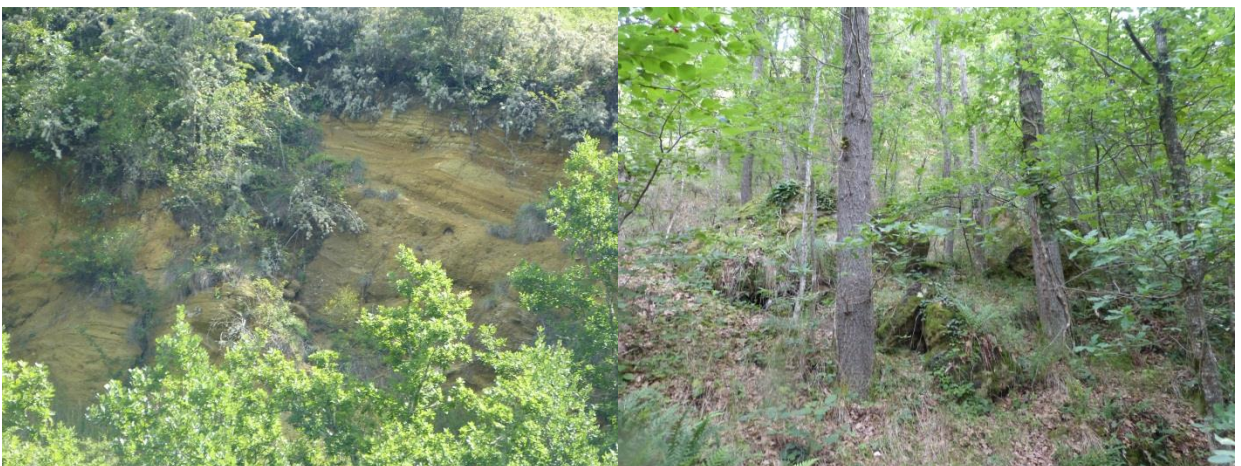
Illustration 43 : falaise de cinérites et son important cône d'éboulis

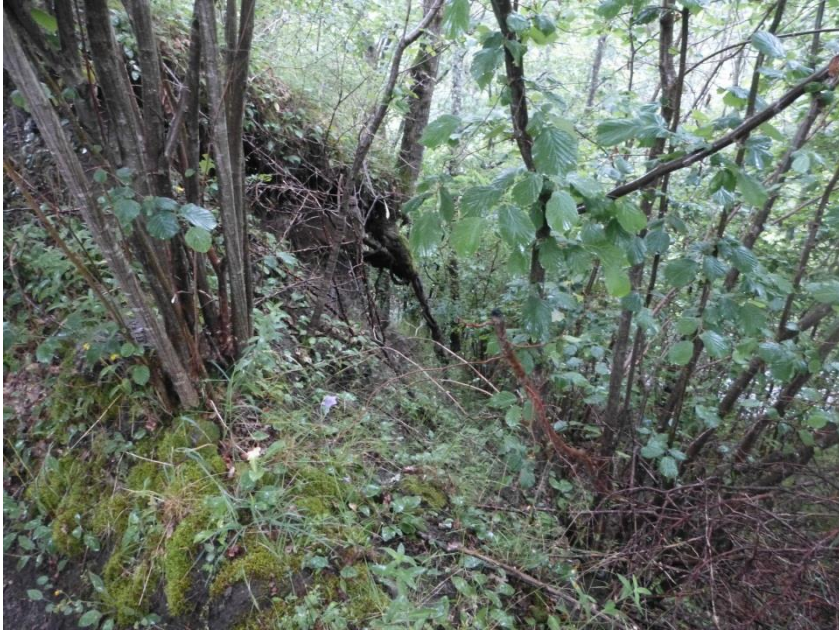
Entre le cimetière et le pigeonier, une avancée basaltique (cultures et champs enherbés en contrebas) affleure à la faveur de petits talus rocheux en gradins successifs. Le flanc ouest de cette avancée est soumis à l'érosion intense de la Borne qui l'a entaillé sur une petite quinzaine de mètre de haut avec une pente très redressée dépassant les 70° (illustration 45).

Illustration 45 : talus attaqué par la Borne en pied

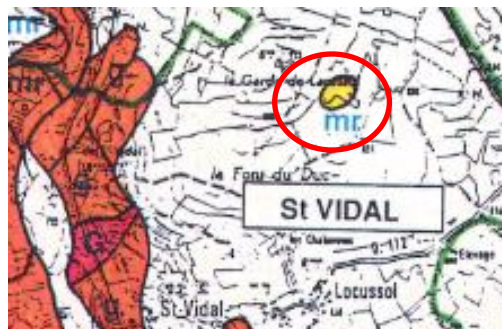
La carte de type Zermos de 1990 avait localisé sur le flanc sud-est du cône de la Garde de Locussol une zone d'aléa éboulement rocheux de niveau faible (illustration 45). Sur le terrain, aucun front rocheux n'a été reconnu dans cette zone (tout juste un talus de pierres rocheux accumulé sur 2 à 3 m de dénivelé en bordure amont d'un champ, sans signe d'instabilité).

Illustration 46 : zone cartographiée en aléa faible non identifiée après reconnaissance sur le terrain

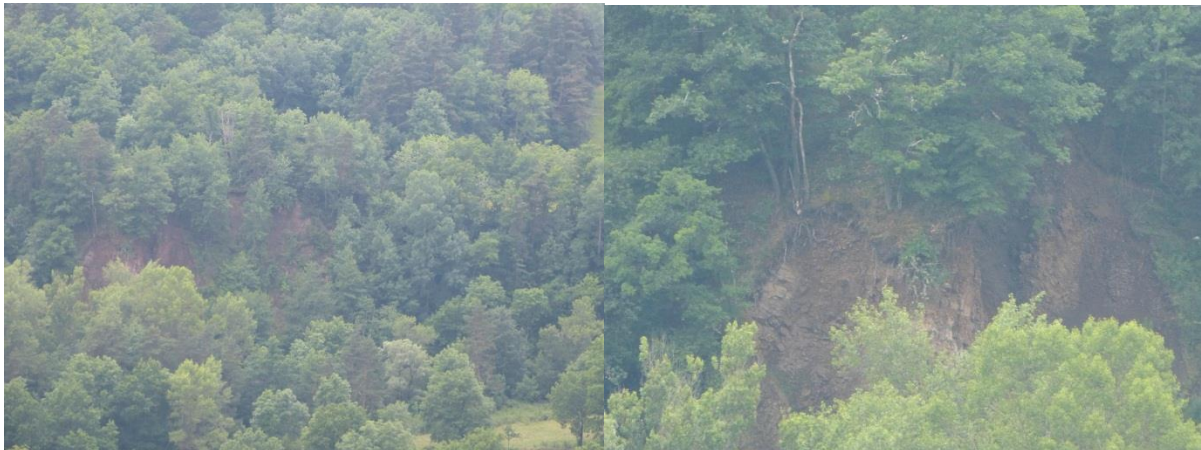
A la sortie de virage, le fond de vallée s'élargit à la faveur de l'ancien méandre de la rive gauche (aujourd'hui comblé) de 60 m à plus de 200 m. A près de 220 m après cette sortie de virage, la rivière revient buter à nouveau à la faveur d'une courbure concave contre une zone en falaise du (méga)glissement en très grande partie fossilisé du bois de Chelette (illustration 51) longue de 125 m.

Illustration 51 : bas de versant en falaise berge sud (rive droite) entre Aigue Salade et les Pobies Basses.

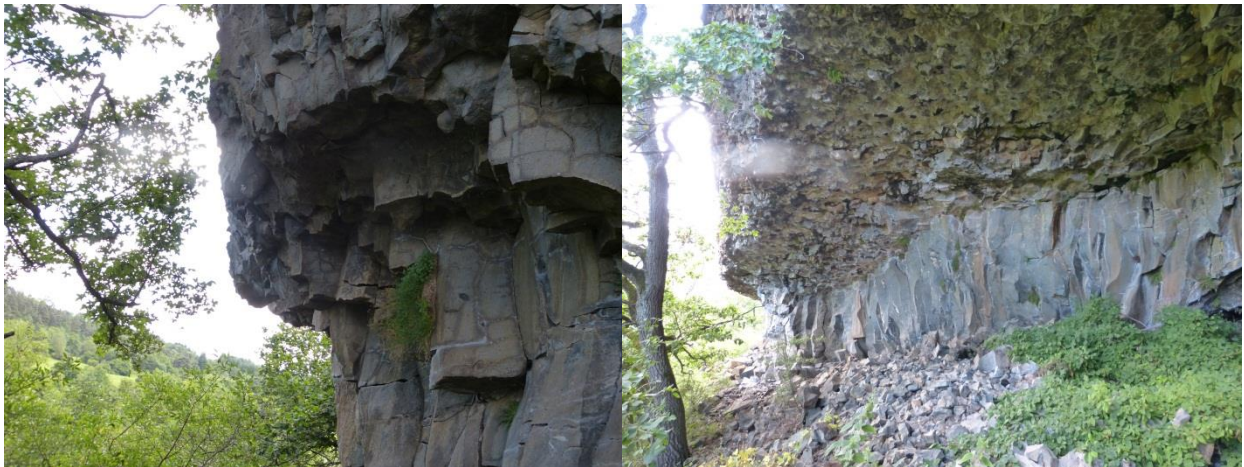
Au coin nord-est de la vallée sur la commune, la corniche de bordure de plateau (illustration 7) est matérialisée par une falaise basaltique de 6 à 8 m de haut, longue de 540 m, qui s'amenuise à son extrémité sud jusqu'à disparaître. Cette falaise reste massive, avec de beaux prismes hexagonaux ("orgues") visibles, notamment à la faveur d'un surplomb assez constant et plus ou moins prononcé des deux tiers supérieurs de paroi (sans signes de fatigue ou d'instabilités laissant penser à des signes de départs possibles en volume (illustration 54)).

Illustration 54 : falaise de corniche au coin nord-est de la vallée

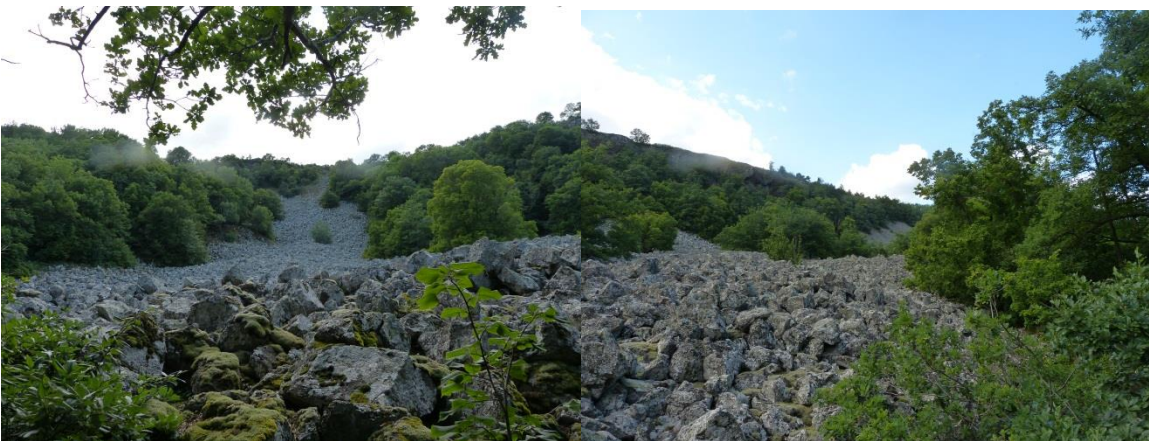
La (seconde et) principale zone de clapier est bien plus étendue (environ 10 ha). En partie haute, la pente est marquée (30° à plus de 50°), puis avec une nette rupture de pente (illustration 56), la pente passe à moins de 20° , jusqu'à une zone de replat assez large proche de 100 m. En partie basse, on observe encore 1 à 2 talus où la pente dépasse localement les 30° . Le pied du clapier atteint à son extrémité sud-est le fond alluvial plat de la Borne. La zone de corniche en bordure de plateau au-dessus du clapier n'a pas été reconnue.

Illustration 56 : zone principale de clapier en rive droite (vue depuis la zone de replat vers l'amont)

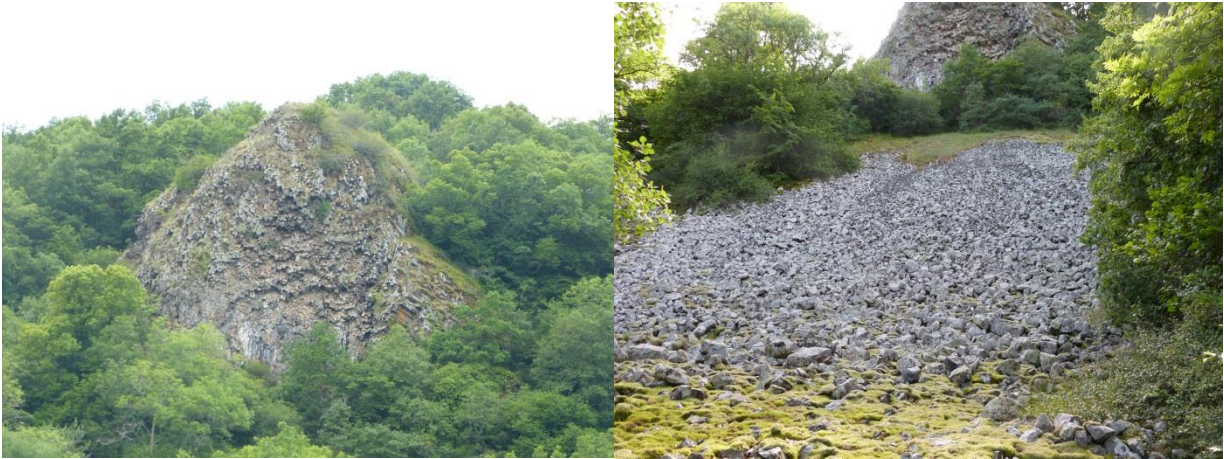
100 m plus au sud du grand clapier, l'éperon rocheux isolé de la Prade à mi pente de versant constitue la dernière zone rocheuse visible à l'affleurement jusqu'au ravin de Chazelles. Ce dôme basaltique atteint les 20 m de large pour des hauteurs similaires de 15 à 20 m de haut. Les éboulis et clapiers rocheux associés s'étendent sur 55 m en aval (illustration 57).

Illustration 57 : dôme basaltique de la Prade

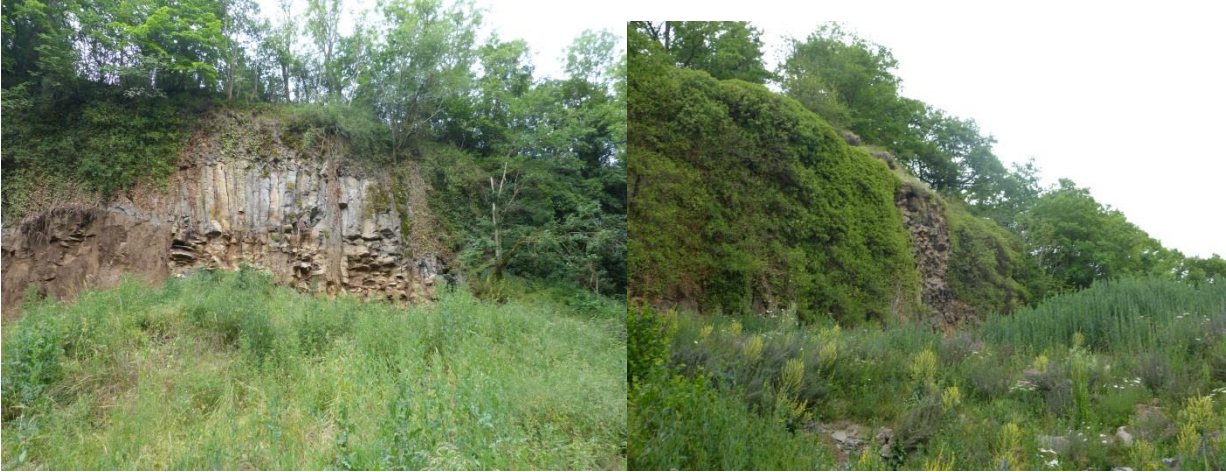
Sur le flanc droit (sud) du talweg peu encaissé du ravin de Chazelles, on retrouve en effet une première petite falaise basaltique verticale, haute de 3 à 7 m (près de 10 m de dénivelé avec les éboulis de pied (illustration 58). Au même niveau, sur le flanc opposé gauche (nord), s'observe un premier talus raide sans fronton vertical (constituant, comme la falaise, le talus amont d'un chemin vicinal vers le nord à flanc de vallée). Ce talus du flanc nord est lui-même chapeauté en tête par une plateforme large de 5 à 20 m et suivi côté amont par un second niveau de falaise basaltique haute de 8 m environ, presque totalement masquée par la végétation (illustration 58).

Illustration 58 : falaises étagées sous la corniche de plateau au niveau du ravin de Chazelles (flanc droit inférieur puis flanc gauche intermédiaire)

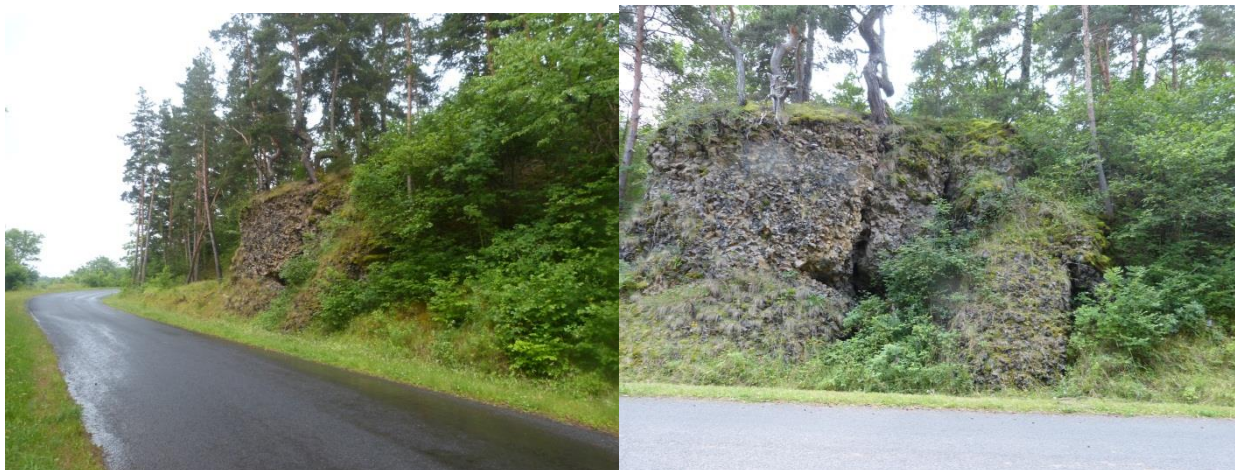
Enfin, le flanc (droit) sud du ravin de Chazelles est matérialisé en pied de versant par une petite paroi rocheuse haute de 4 à 6 m, qui fait office de talus amont à la RD112 en aval du pont. (illustration 60).

Illustration 60 : petite falaise résiduel en partie sud aval du ravin de Chazelles

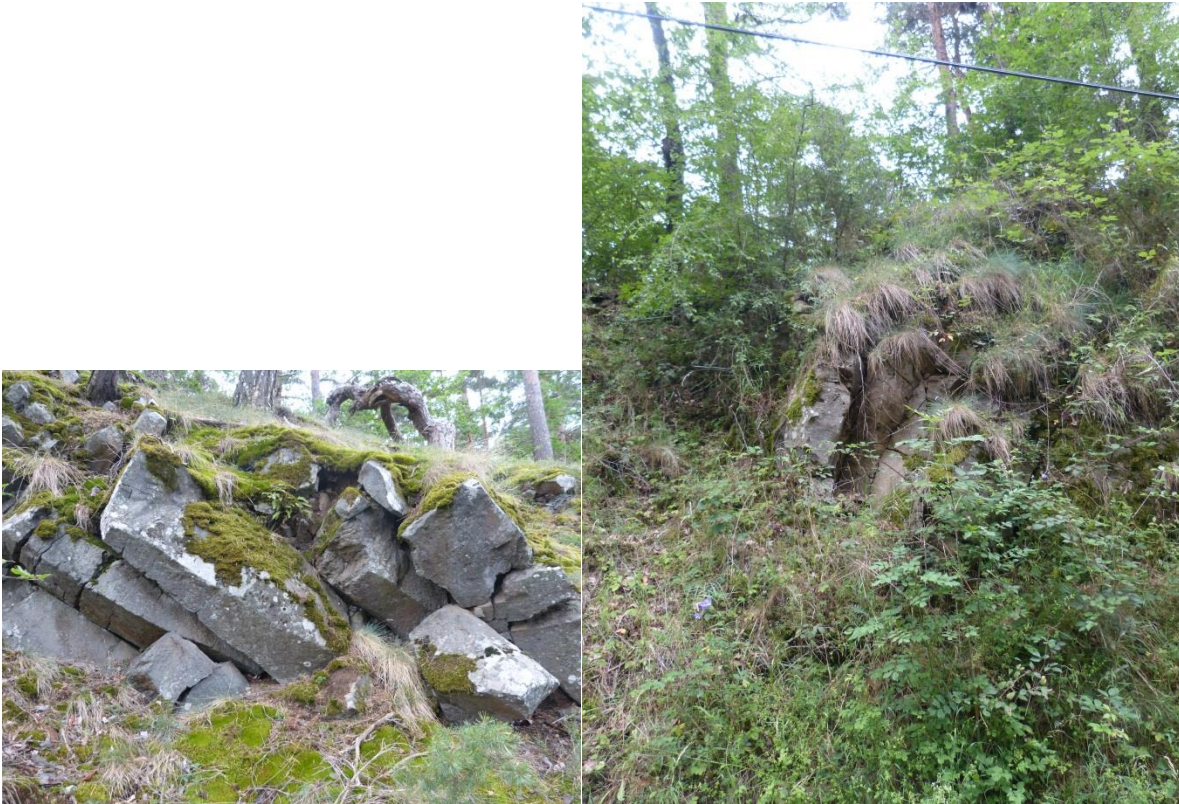
Illustration 61 : orgues inclinées en pente comme en contre pente

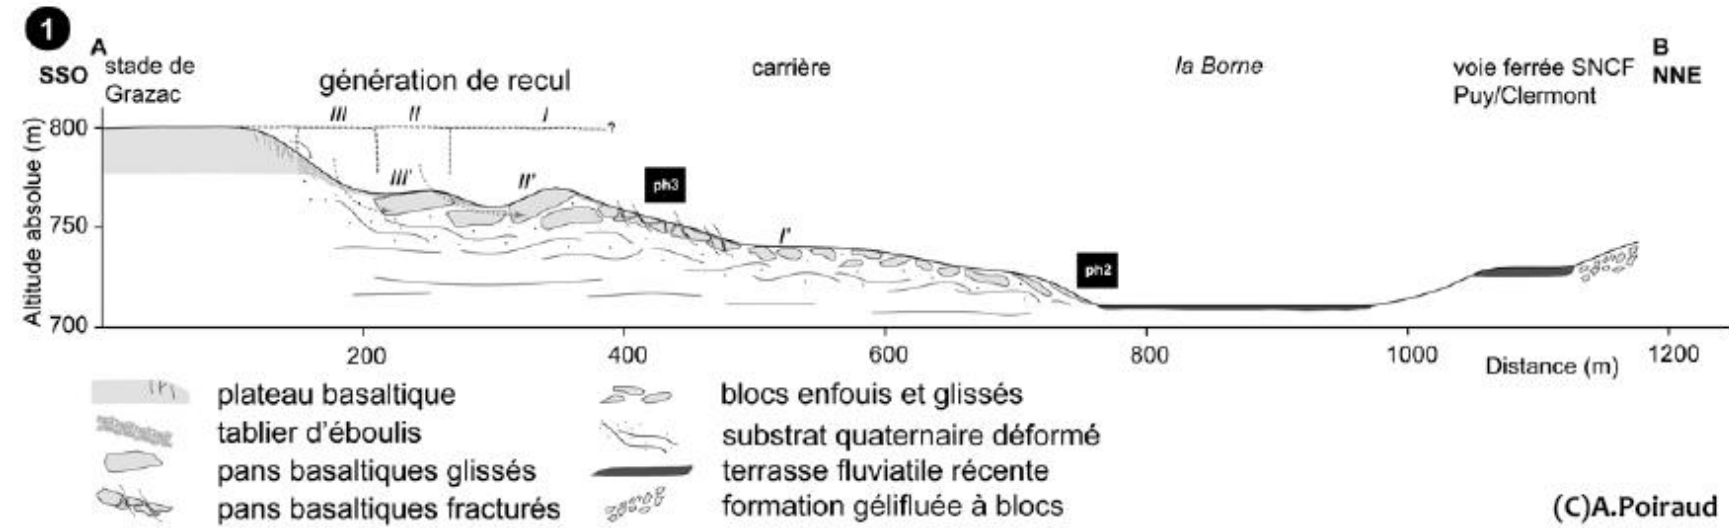
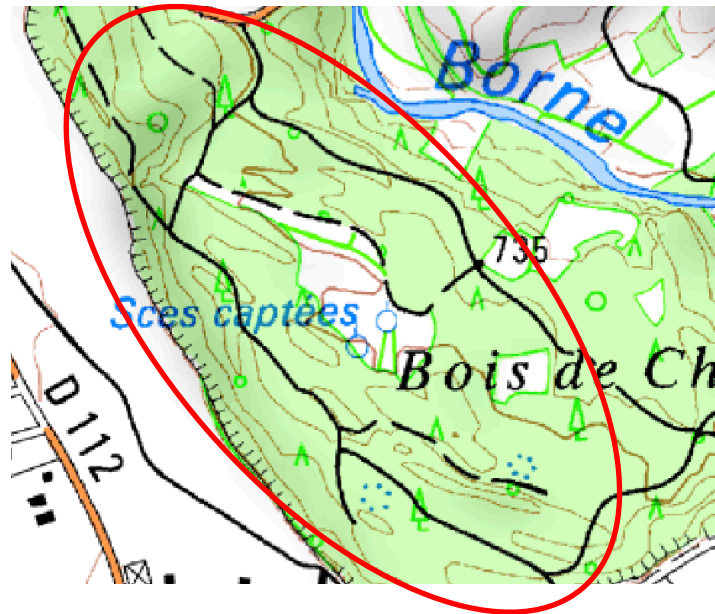
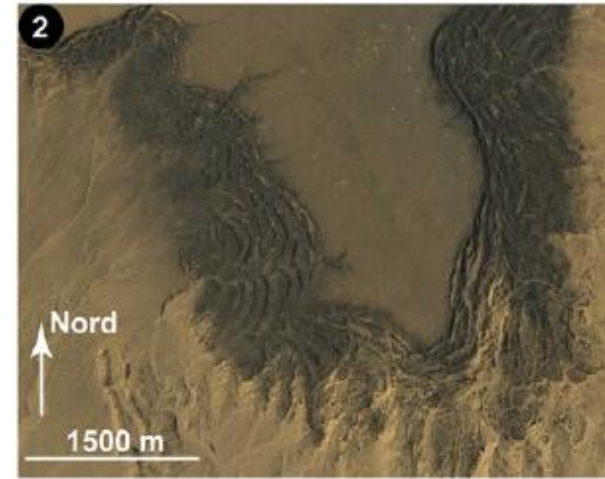
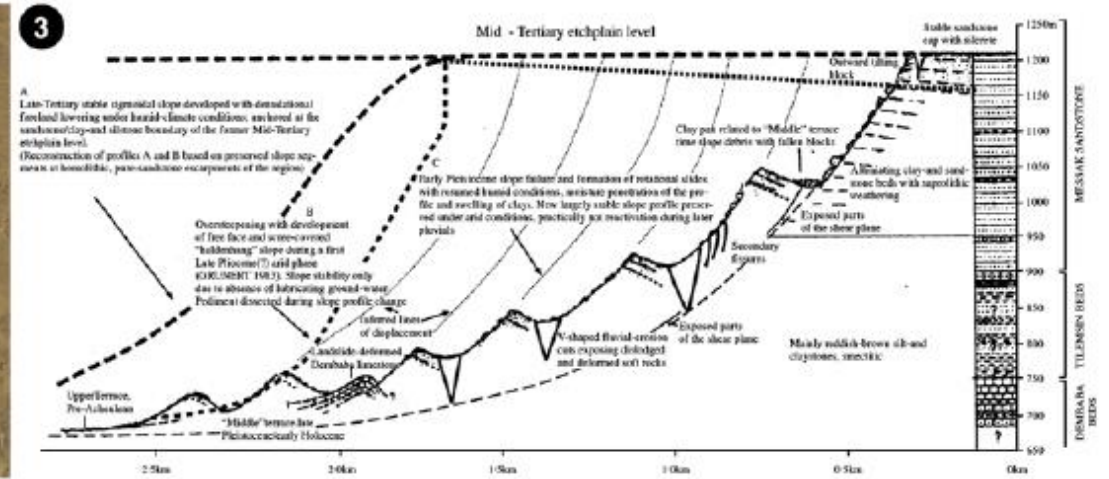
Figure 57 – Coupe géologique et interprétations du glissement de St Vidal. 1) coupe géologique et interprétation de type « glissements rotationnels et fluage ». Les encadrés noirs 'ph1' correspondent aux photos de la fig.56). 2) démantèlement des bordures d'une digitation du plateau du Djado, image Google Earth ; 3) interprétation de ce type de glissement comme glissements rotationnels successifs (Busche, 2001)

Illustration 62 : profil en crêtes et cuvettes allongées dans le cœur du glissement (ellipse en rouge) puis géomorphologie du corps du glissement avec deux interprétations possibles évoquées (extrait de la thèse de A Poiraud, 2012)

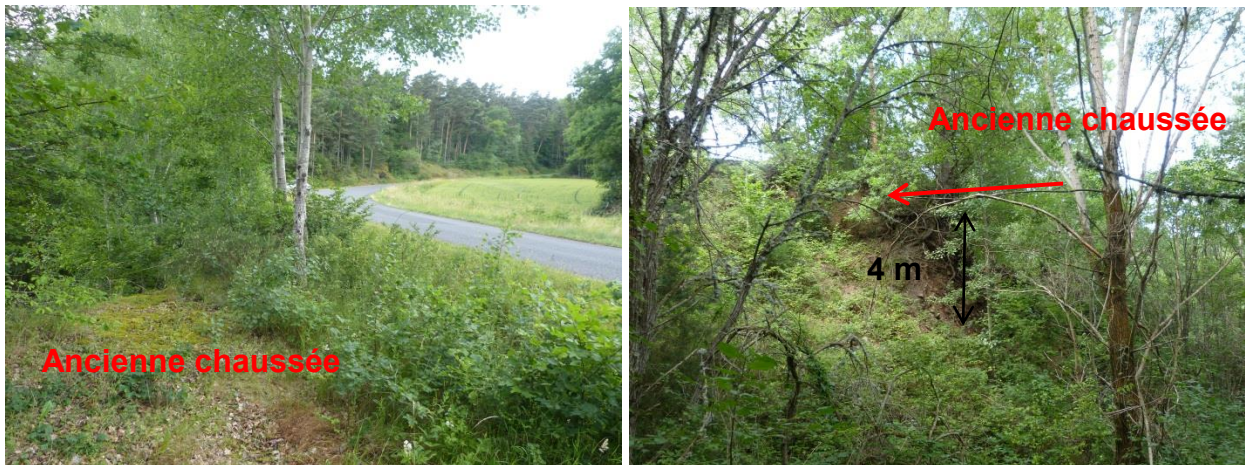
La progression de ce glissement a contraint à dévier d'environ 10 m en amont le tracé de la route, dont il reste des traces de l'ancien tracé (illustration 64), avec un abrupt de 4 m sur la partie de chaussée ancienne finalement emportée. Le glissement se finit au niveau de la Borne 100 m plus loin avec 40 m de dénivelé.

Illustration 64 : ancien tracé de la RD112
