Cartographie de l'aléa mouvement de terrain sur la commune de Saint Vidal rapport de présentation

BRGM/RP-64452-FR

décembre 2015

Préfecture de Haute-Loire
Direction Départementale des Territoires

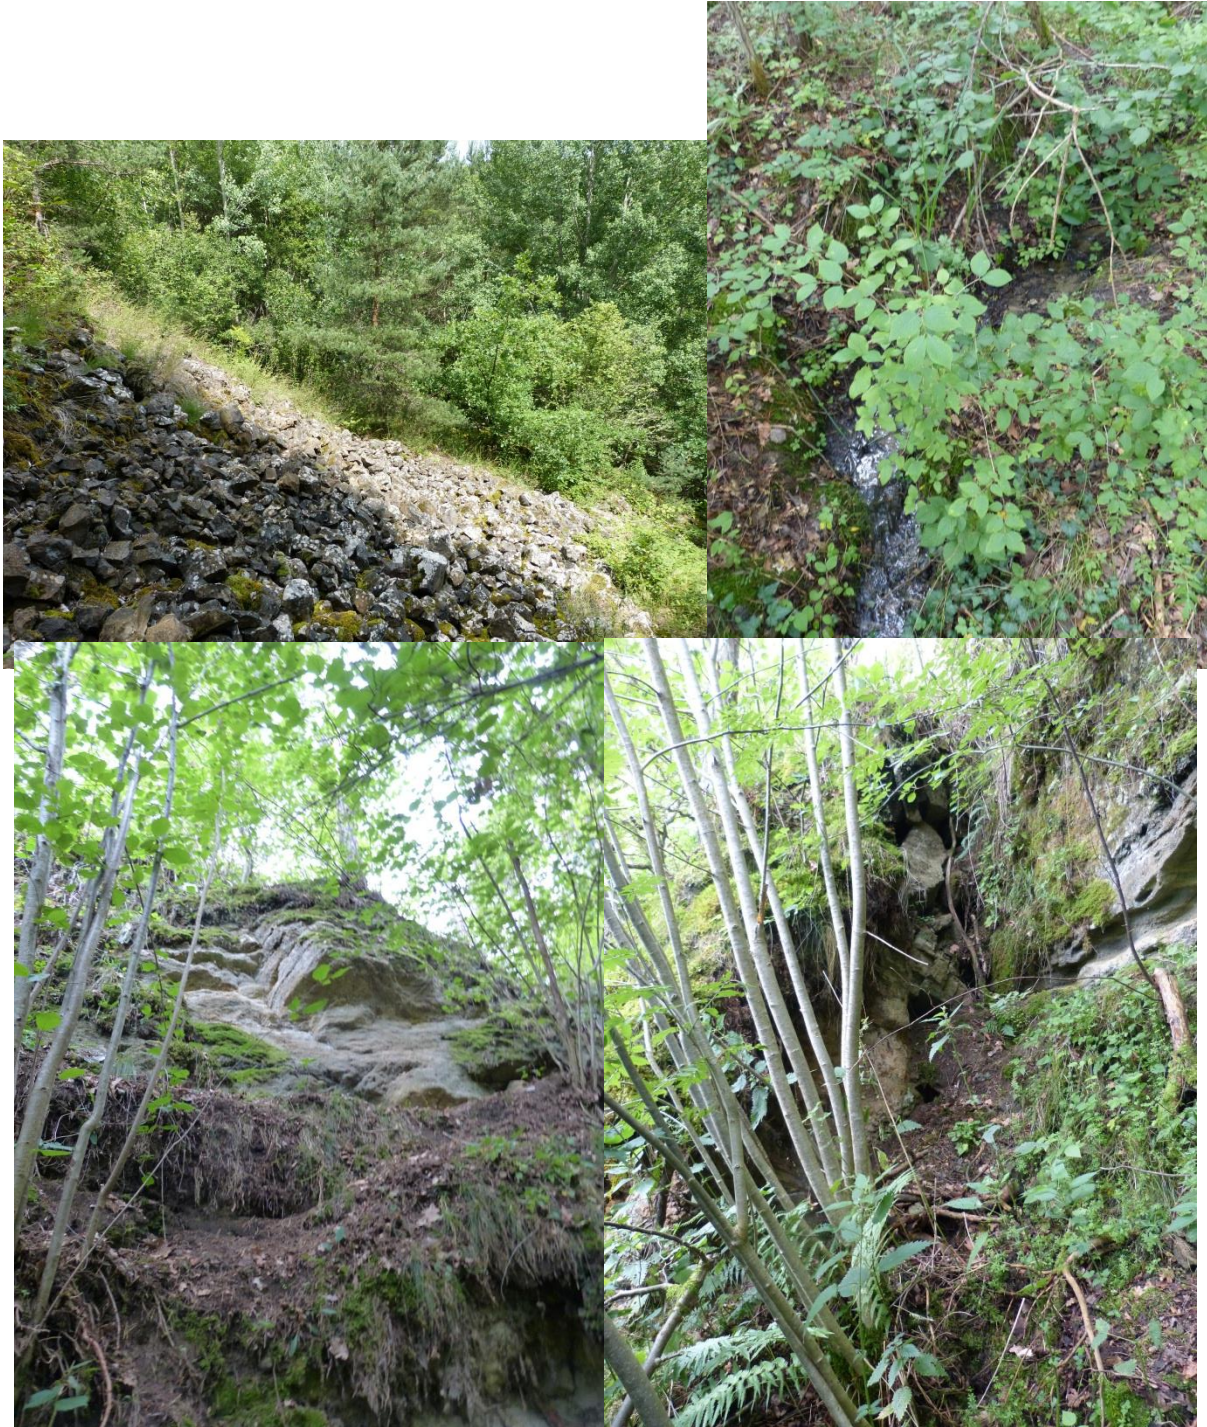
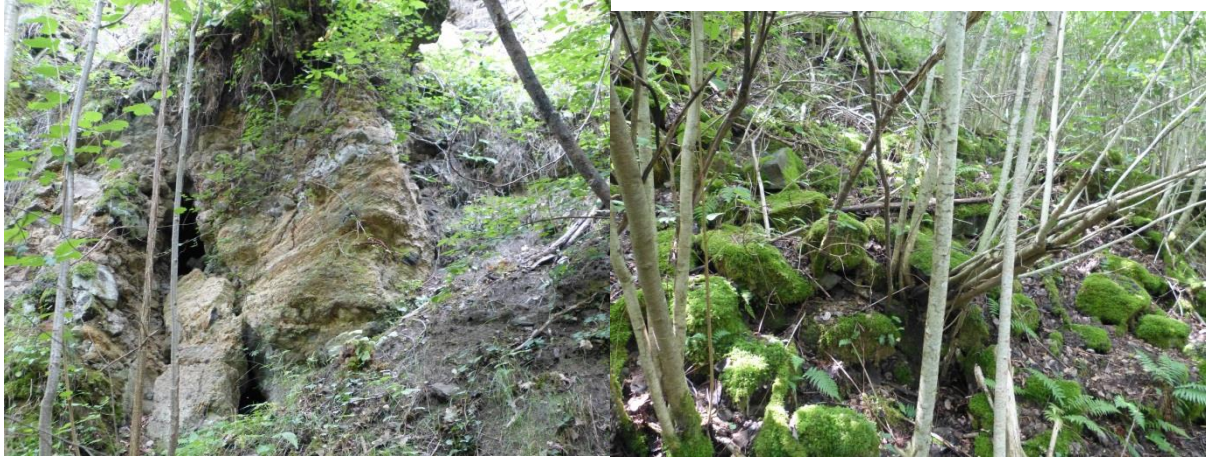
Au sud, le flanc sud d'arrachement récent de 1973 à 1992 se suit assez bien, pour partie en talus raide, puis pour partie avec un front de falaise de 5 m de haut (parfois plus). A la faveur de ces zones de replat des masses glissées de tête, on franchit aisément l'arrachement dans la progression vers le sud (illustration 65).

Illustration 65 : instabilités ponctuelles dans le versant au dessus de la Borne (mélangeant généralement matériaux rocheux et meubles)

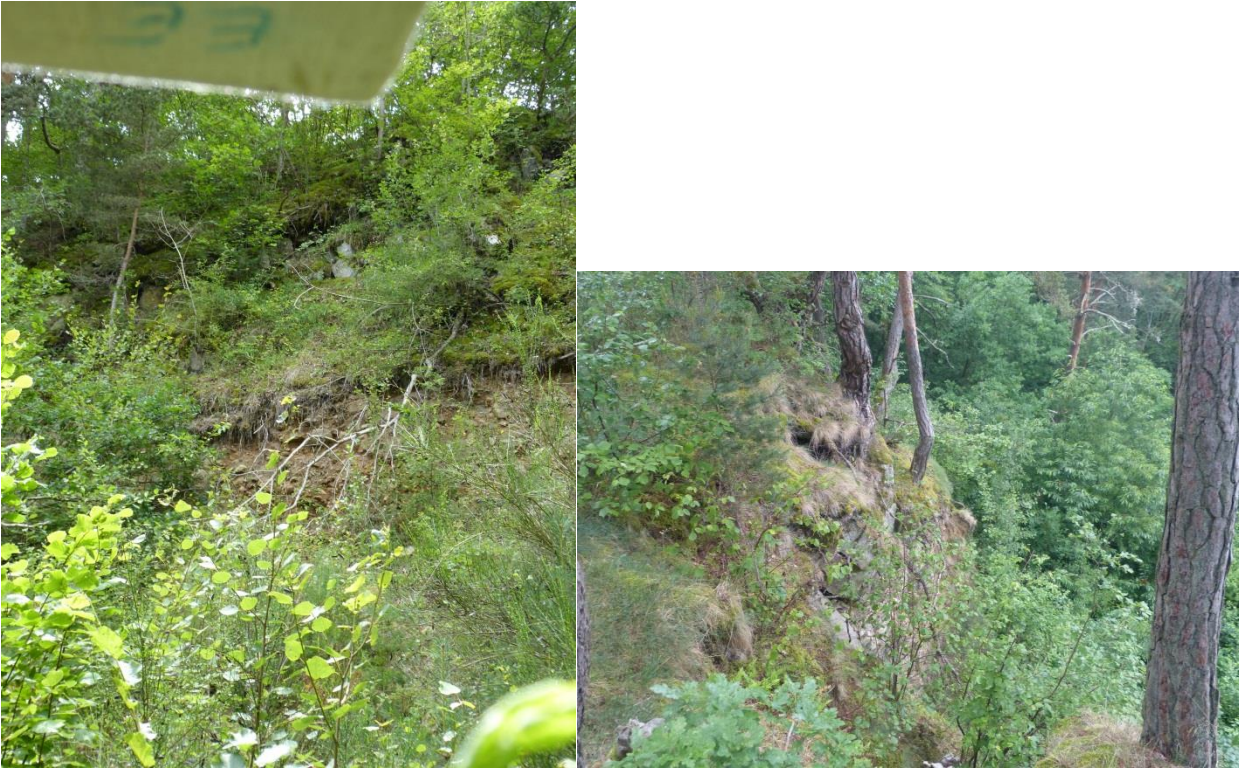
Ce front de falaise parallèle au versant se suit sur près de 150 m. Il délimite bien la zone restée active du (méga)glissement en aval de la zone figée en amont (au-delà des 5 m en arrière de la tête de falaise). Il est surmonté par un chemin carrossable qui rase par moments la tête de falaise. En cas de progression du front de falaise vers l'amont, la situation du chemin sera rendue d'autant plus précaire que sur l'autre accotement vient tangenter le bord aval d'une cuvette du corps de versant.

Illustration 67 : front verticalisé vue de l'aval depuis le glissement plan de Borne-Vidal et en tête (en aval du chemin carrossable)

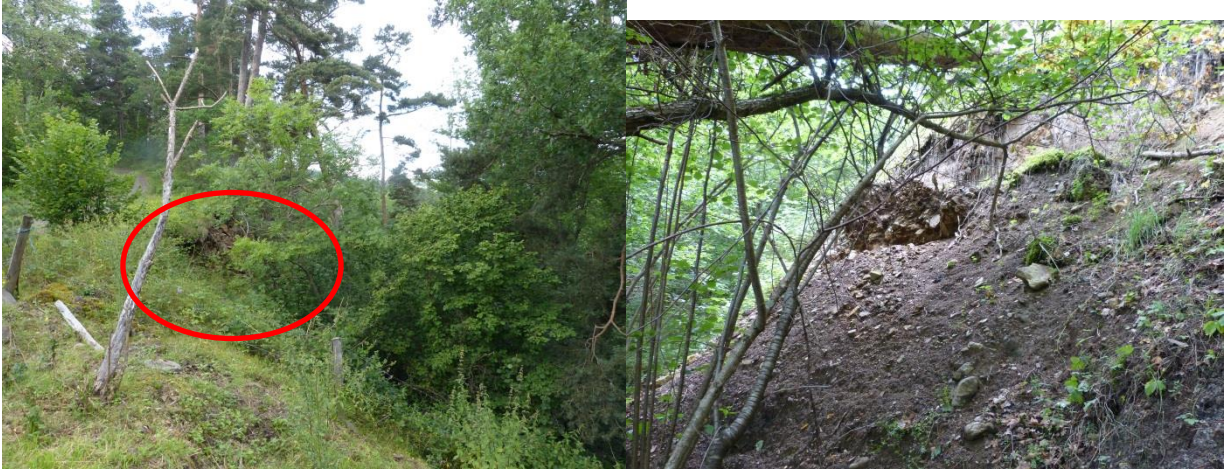
Sur l'extrémité sud de ce front où la falaise venait brutalement mourir, un glissement s'est produit récemment en 2012, venant agrandir, prolonger le front vertical (illustration 68), et progressant côté aval, en direction du flanc sud de la tête de glissement plan dit de Borne-Vidal. Dans le versant à mi-distance de ces deux glissements, on observe des matériaux rocheux très altérés qui évoluent vers une matrice nettement plastique (surface boueuse glissante).

Illustration 68 : départ meuble de 2012 (zone d'arrachement en tête puis zone de propagation vue de l'aval)

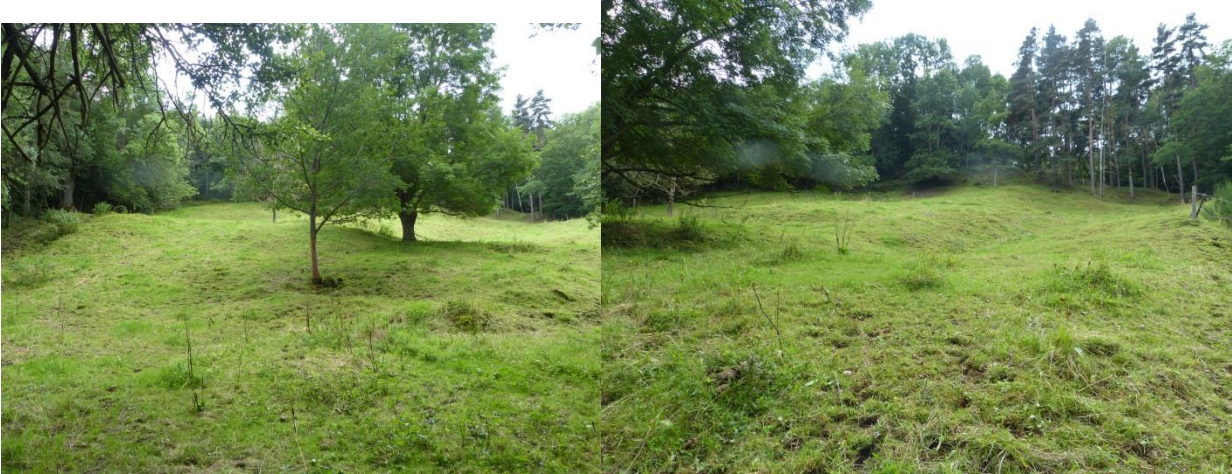
Accolé au sud, un pré (à chevaux) s'étend d'un replat sous le chemin carrossable jusqu'à la berge de la Borne. Il présente une surface irrégulière (illustration 70), très moutonnée avec franc gradin. Ces signes d'instabilité passés apparaissent particulièrement anciens, sans signes de réactivation récente apparente.

Illustration 70 : pré à chevaux le long du versant

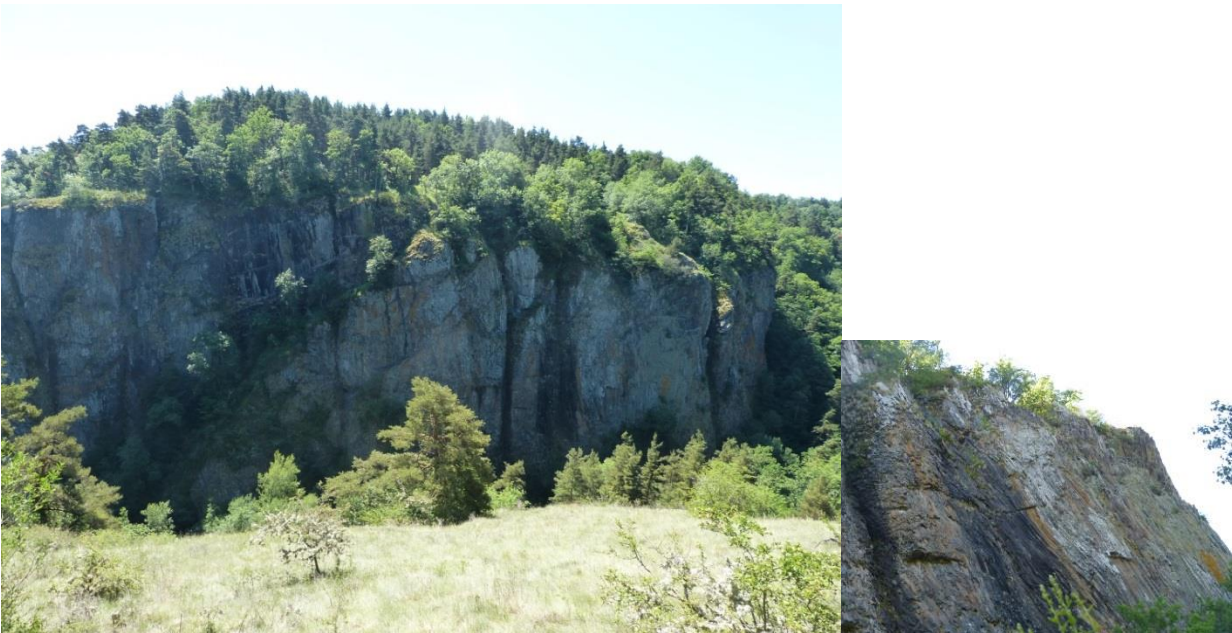
Plus en aval, le massif basaltique de la Pénide ne constitue qu'une avancée du plateau basaltique (illustration 53 et 71) que la rivière Borne a entaillé.

Illustration 71 : massif basaltique de la Pénide (et détail de la paroi)

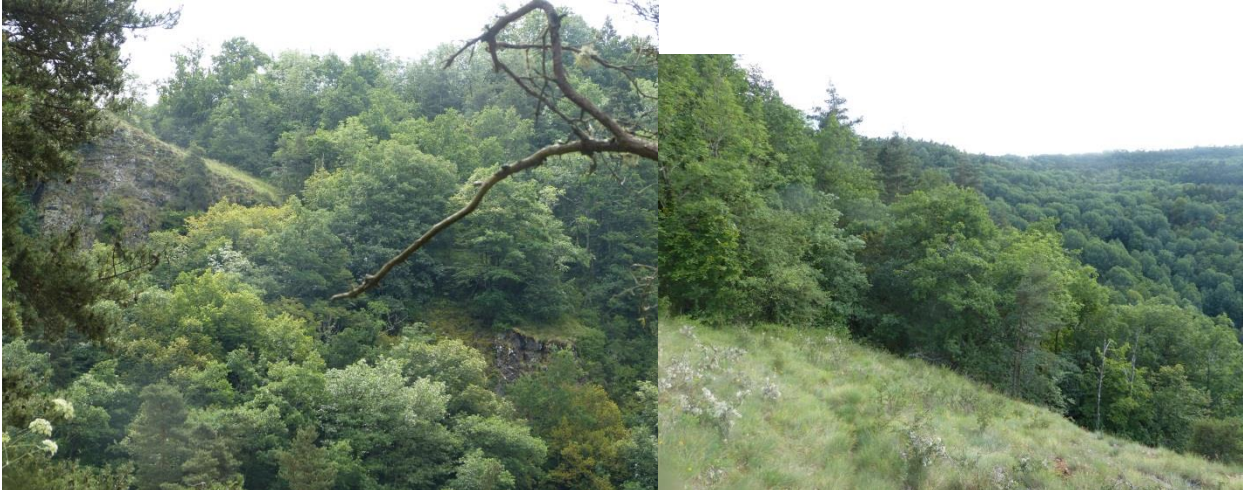
Le raccord latéral à la zone du mégaglisement s'est fait (illustration 72) par marches d'escalier (glissement rocheux probable mais aujourd'hui pouvant être considéré comme stable au glissement).

Illustration 72 : interface entre le massif basaltique et le mégaglisement

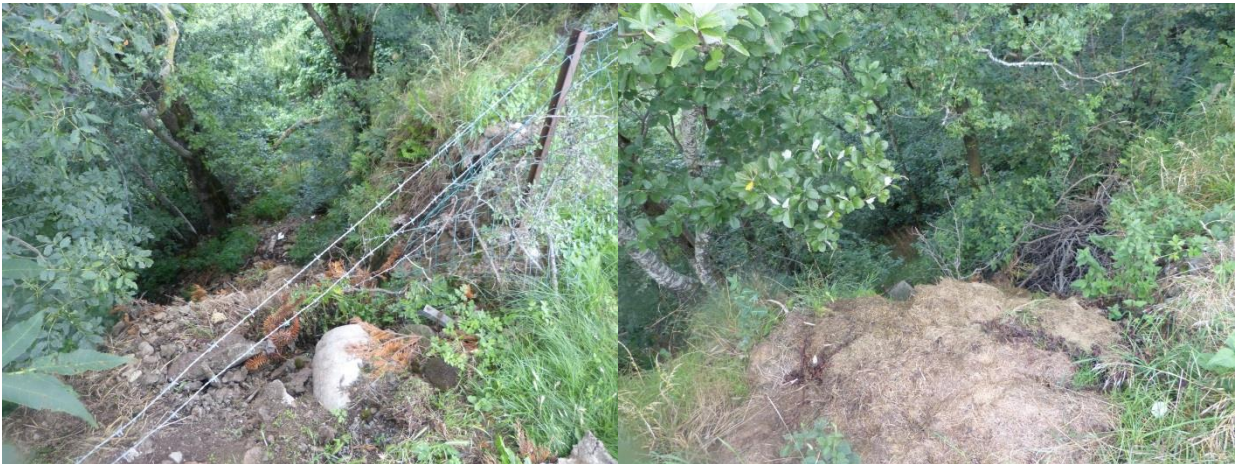
La zone de corniche (raccord entre le plateau et le versant de la Borne) n'a été reconnue qu'à hauteur de Grazac. Elle est constituée par un franc talus d'éboulis à pente très raide (illustrations 16 et 73), parfois chapeauté par une petite falaise terminale de 2 à 4 m de haut, qui longe en aval immédiat les voies de circulation. Très localement, à hauteur du terrain de sports, un petit bombement, avancé du plateau, dépasse au-delà de l'accotement aval de la route, avec un raccord avec la vallée un peu adouci et des variations de pente en tête moins tranchées.

Illustration 73 : vue du versant sous la corniche (abords de Grazac)
