Rapport d'expertise CATNAT :

**Avis hydrogéologique suite
aux inondations par remontée
de nappe survenues du 25
janvier 2014 au 1er février 2014
sur la commune de Saignac et
Cambran (40), dans le cadre
d'une demande de
reconnaissance de l'état de
catastrophe naturelle**

BRGM/RP-64731-FR
Juillet, 2015

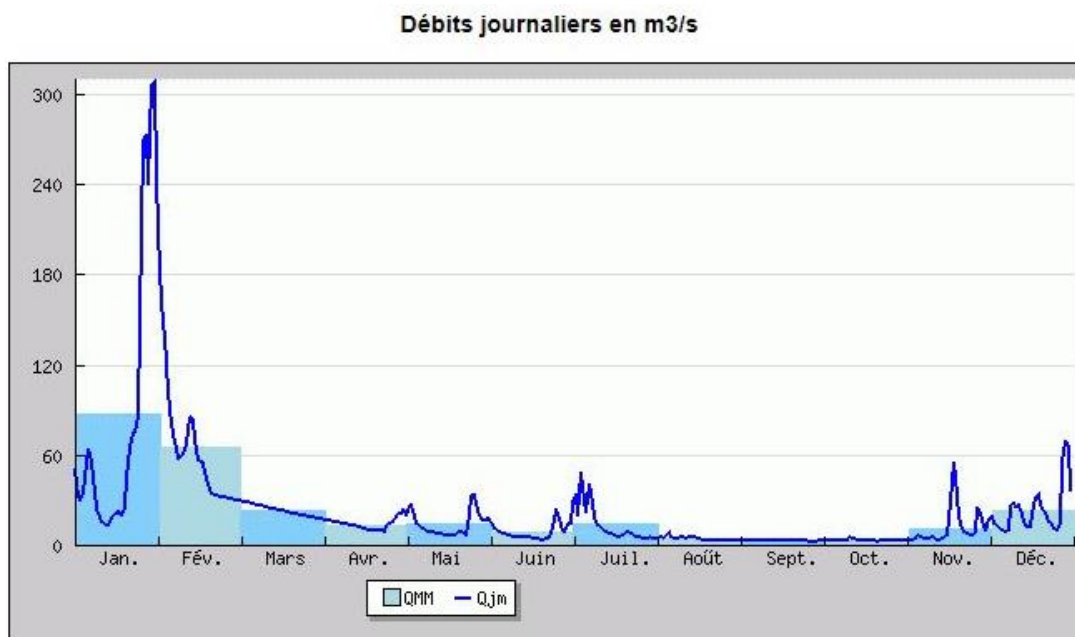
Illustration 11 - chronique hydrométrique enregistrée en 2014 sur la station Q 3464010 « le Luy à St-Pandelon » (40)
d'après <http://www.hydro.eaufrance.fr/>

L'illustration 11 montre les débits journaliers mesurés en 2014 sur cette station. Un pic de 309 m³/s a été mesuré le 30 janvier 2014. Cette valeur est proche de la fréquence décennale qui est de 310 m³/s d'après la banque HYDRO.
