Bertin C. (2015) – Avis hydrogéologique suite aux inondations par remontée de nappe survenue du 27 janvier 2014 au 6 février 2014 sur la commune de Tercis-les-Bains(40) dans le cadre d'une demande de reconnaissance de l'état de catastrophe naturelle. Rapport d'expertise CATNAT. Rapport BRGM/RP-64733-FR. 17 p., 12 ill., 2 ann.

Inondation par remontée de nappe – Tercis-les-Bains (40)

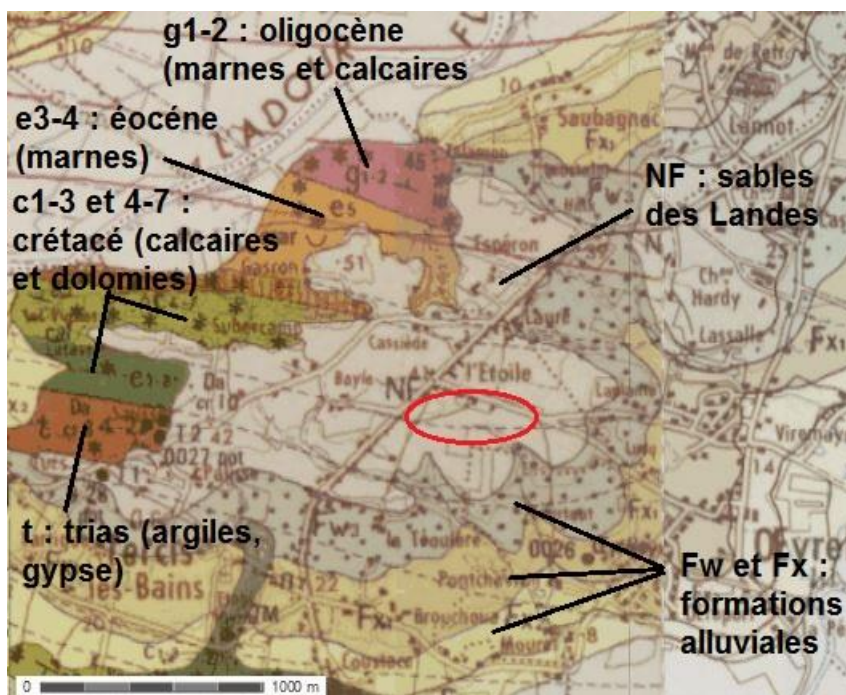
Ce dernier est situé au droit de sables éoliens continentaux notés NF sur la carte géologique. Ils sont rattachés à la formation des sables des Landes

Illustration 3 - Extrait de la carte géologique BRGM 1/50 000 de St-Vincent-de-Tyrosse et localisation du secteur expertisé (rond rouge) <http://infoterre.brgm.fr/>

Dans le secteur étudié, ces sables reposent en placage, sur un système de terrasses alluviales comportant des matériaux de nature variée (graviers, galets, sables, limons... notés Fw à Fx).

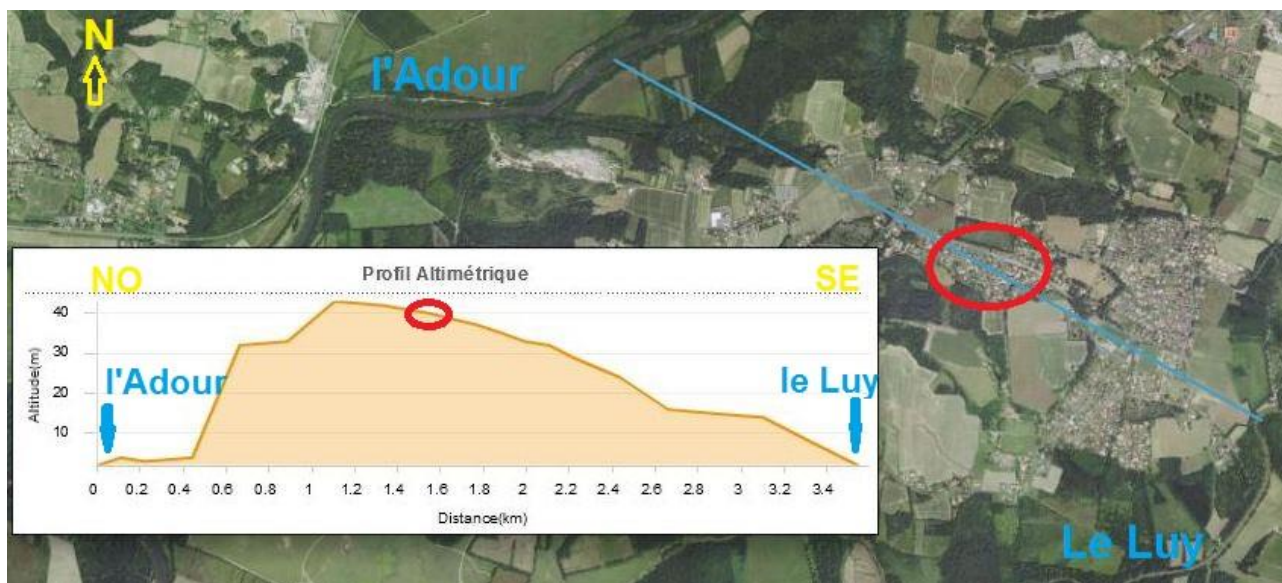
Du point de vue morphologique, le site expertisé est situé sur un plateau compris entre les vallées de l'Adour et du Luy. La pente générale est orientée vers le Luy comme le montre le profil altimétrique (NO-SE) tracé avec l'outil du site internet <http://www.geoportail.gouv.fr/>.

Illustration 4 – profil altimétrique selon une direction NO-SE passant par la zone expertisée (rond rouge) d'après <http://www.geoportail.gouv.fr>

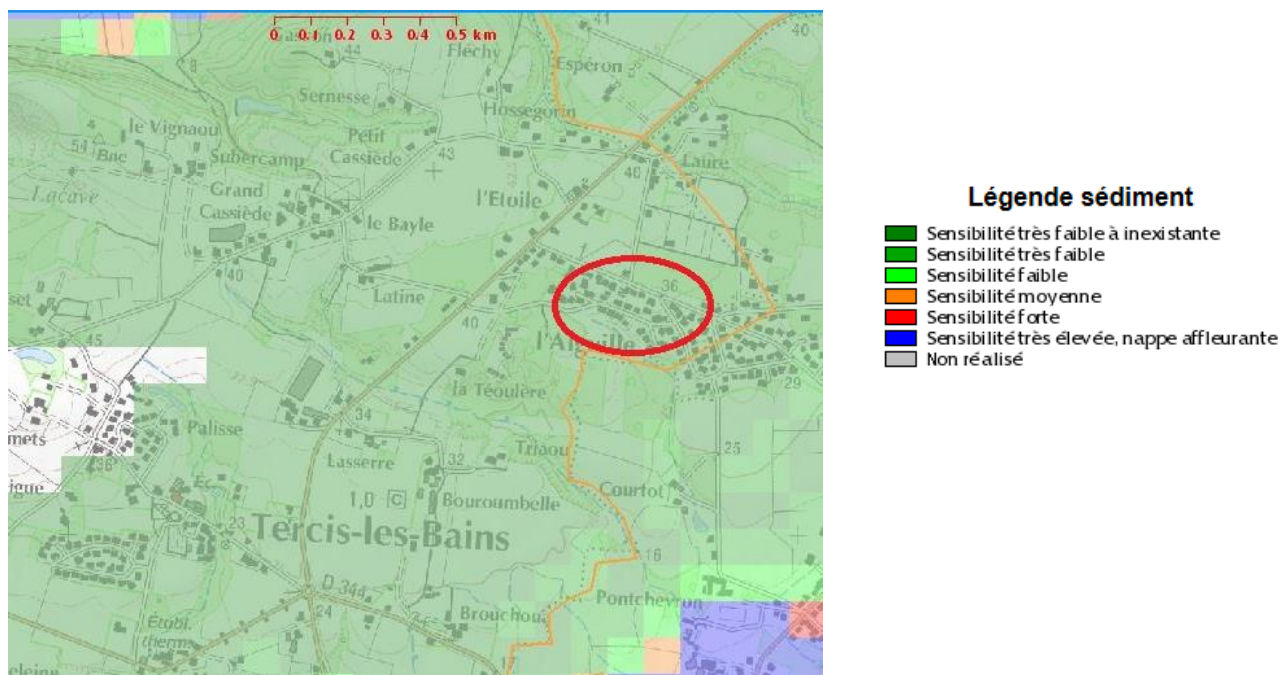
Le territoire de la commune de Tercis-les-Bains est concerné par les remontées de nappe en domaine sédimentaire. Le secteur expertisé est situé au droit d'une zone ayant une sensibilité «très faible à inexistante » (Illustration 5).

Illustration 5 – cartographie de la sensibilité aux remontées de nappe en domaine sédimentaire (limites communales en orange, rond rouge : secteur étudié) d'après le site BRGM : www.inondationsnappes.fr

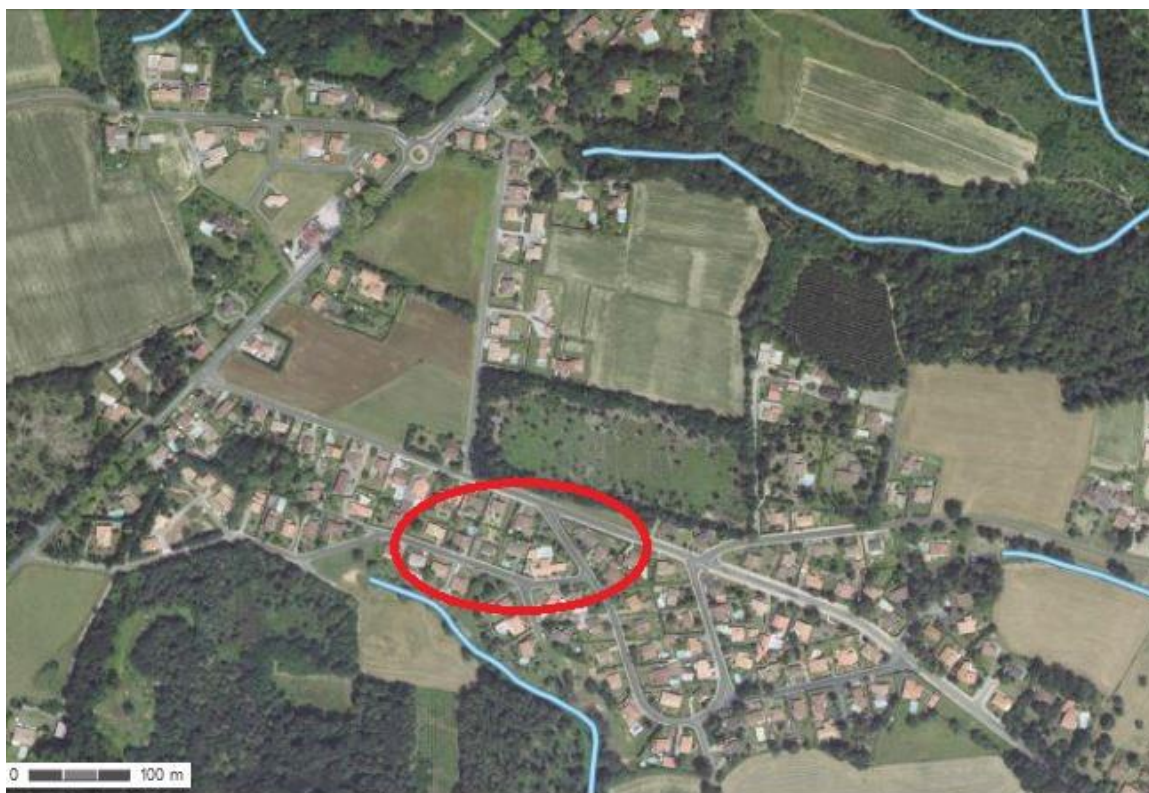
Plusieurs ruisseaux drainent le secteur étudié (Illustration 6). Le plus proche, sans nom, est situé à 110 m au sud et en contrebas de la parcelle touchée par les inondations.

Illustration 6 – réseau hydrographique (en bleu) à proximité du secteur étudié (rond rouge), d'après <http://m.geoportail.fr/>
