# Avis géotechnique réalisé dans le cadre d'une visite ICPE Carrière BERMONT – Site du Vescorn (Alpes-Maritimes)

BRGM/RP-67657-FR

Janvier 2018

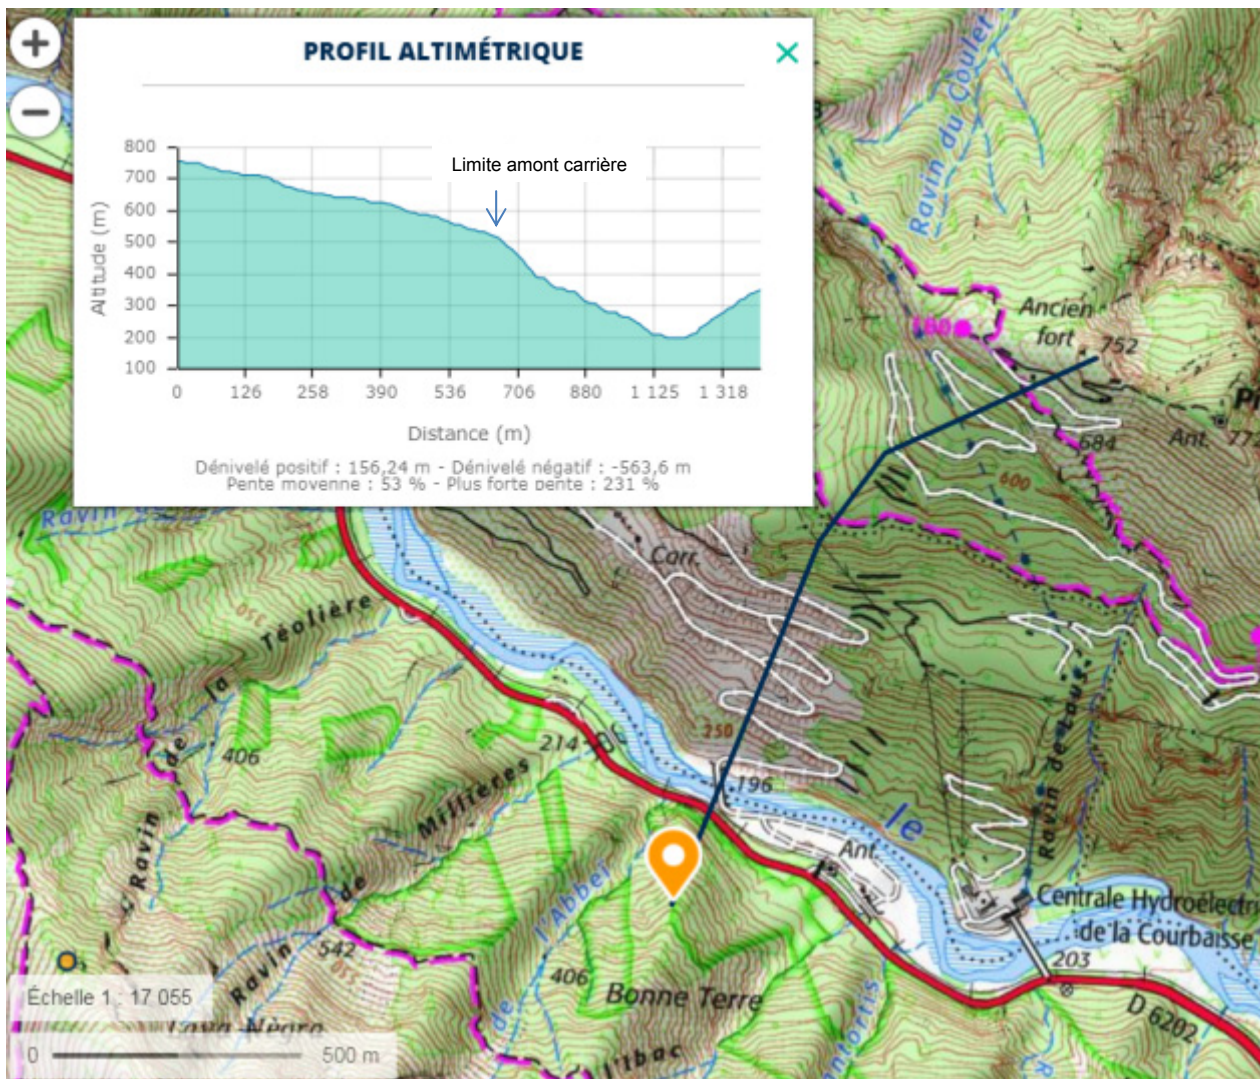
Illustration 3 – Profil en versant (<https://www.geoportail.gouv.fr/>)

La pente globale du versant entre la limite amont du périmètre autorisé et le pied de versant atteint environ 30°, avec une morphologie chahutée (ruptures de pentes successives) (Illustration 3).

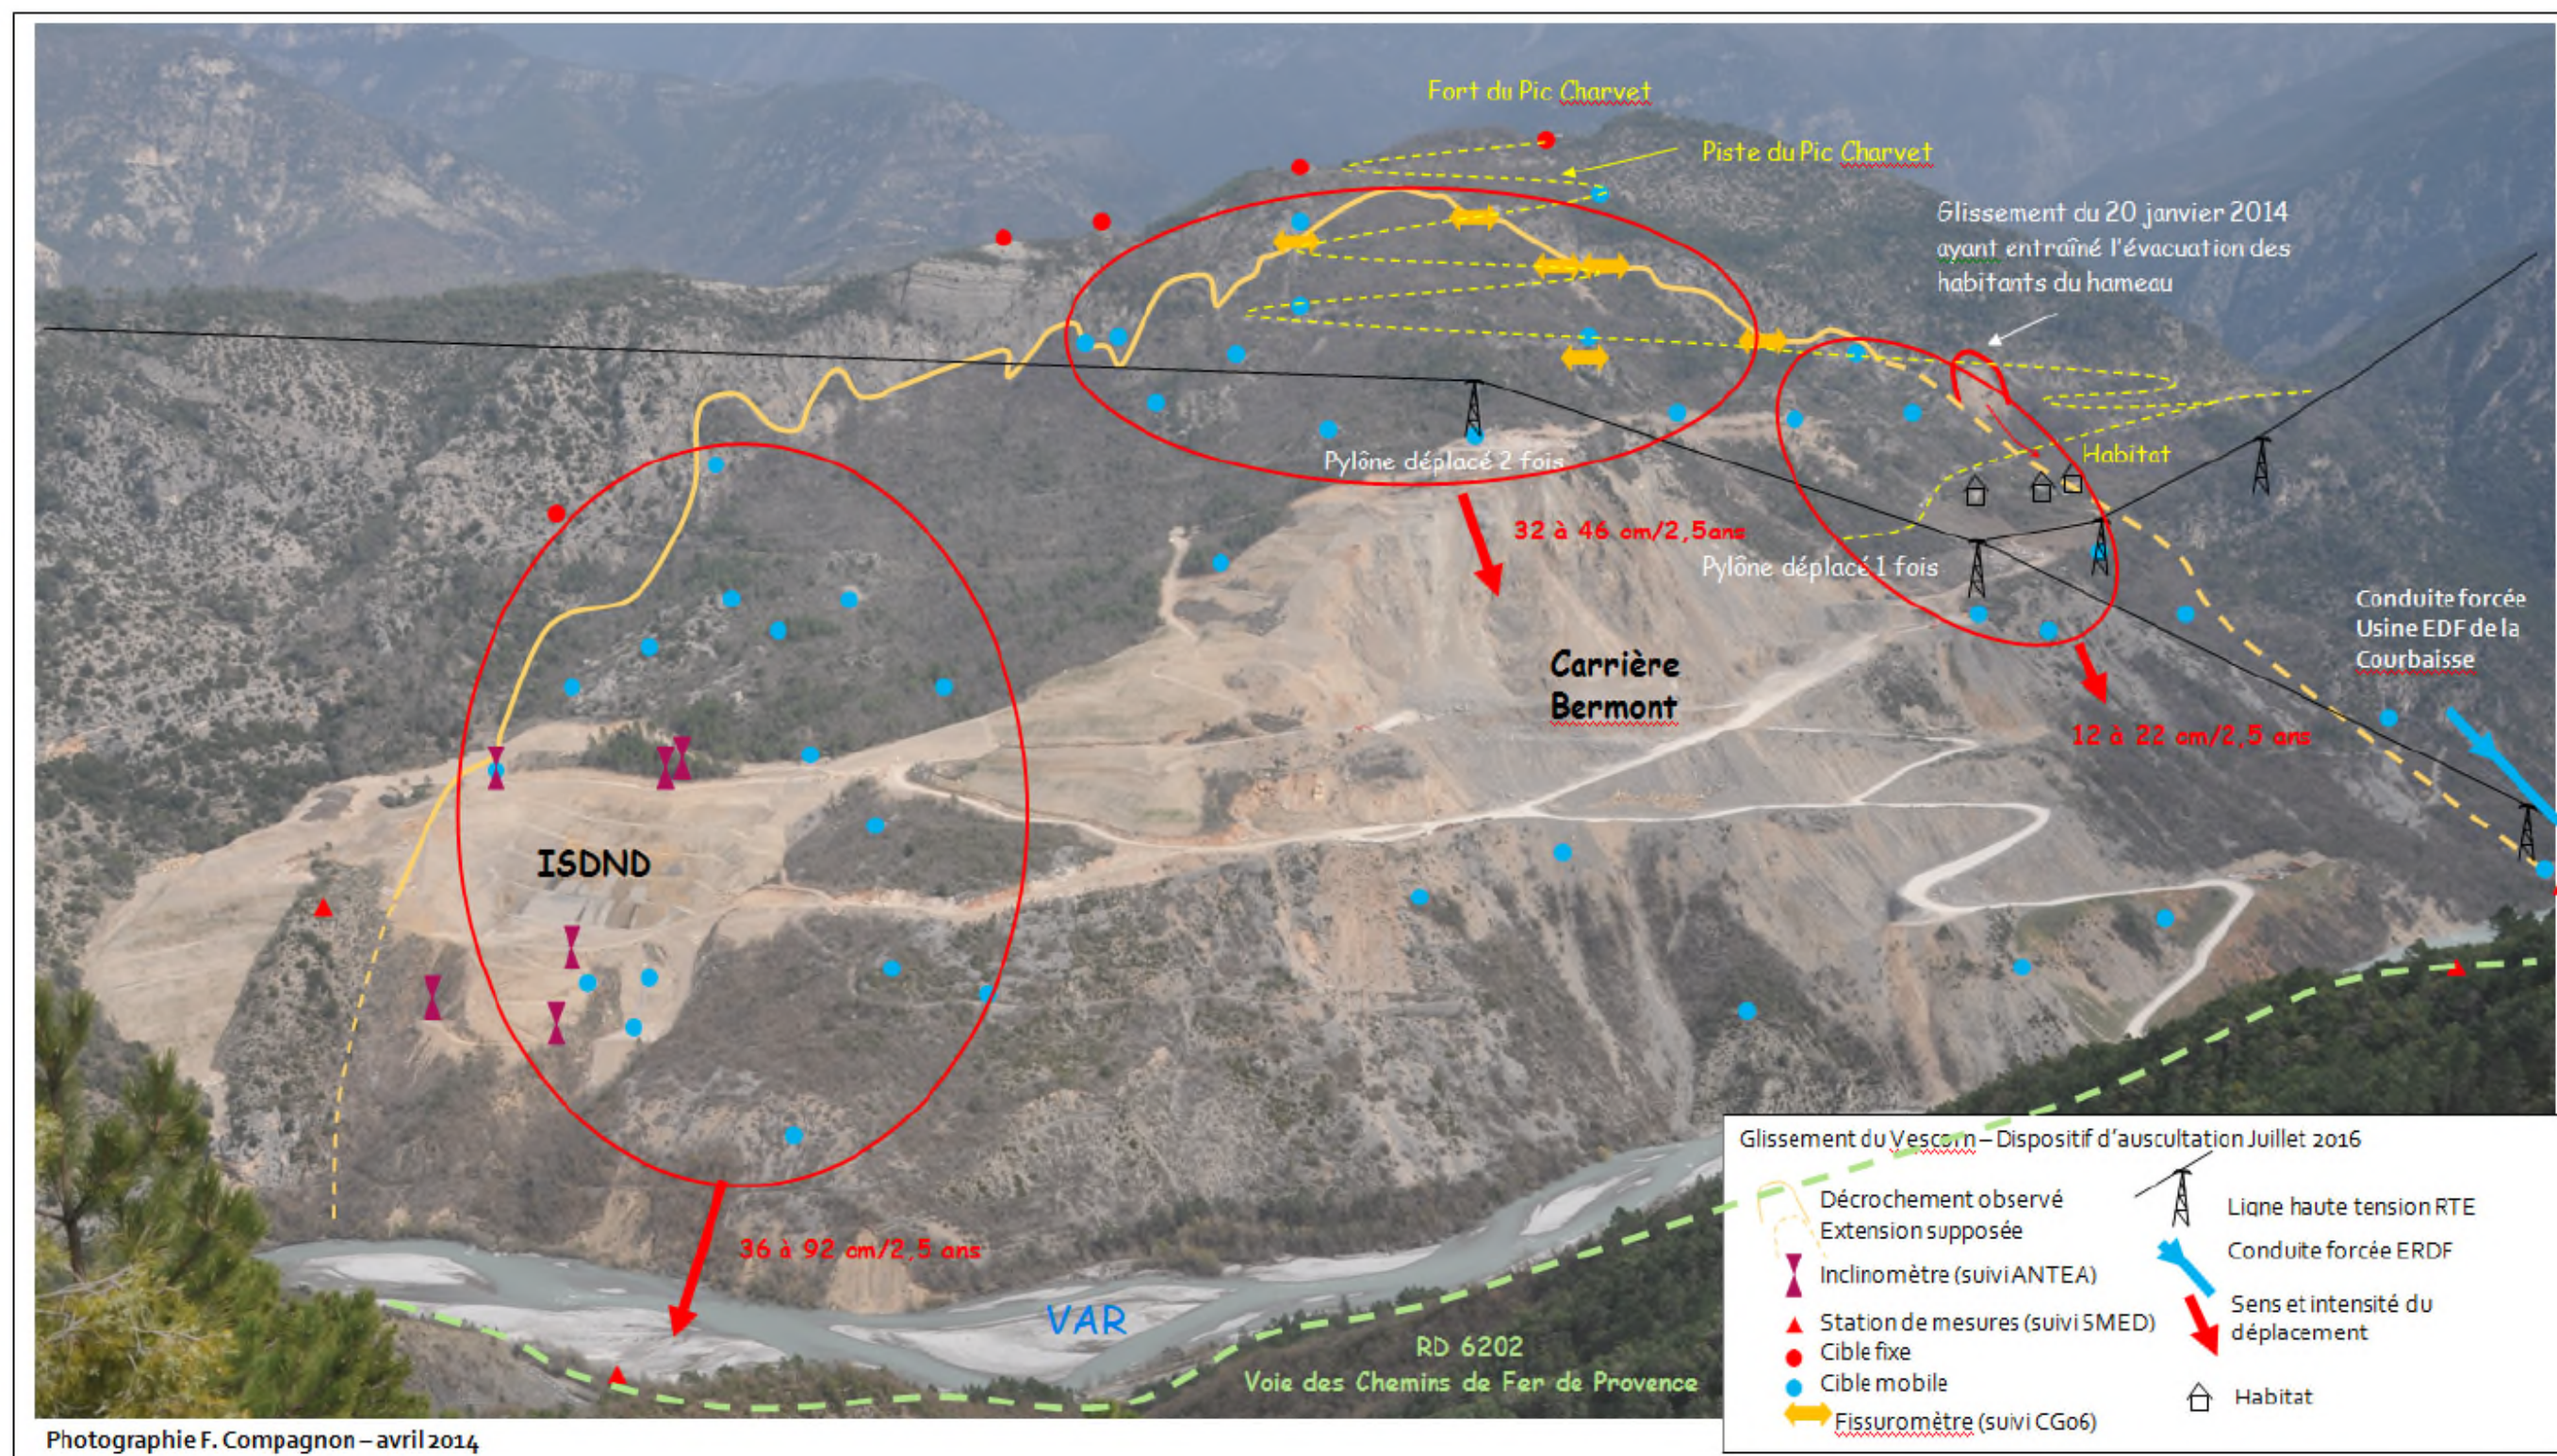
Illustration 6 – Synthèse des connaissances sur les déplacements [4]

Au regard des documents consultés, la carrière est implantée au sein d'un vaste glissement de versant (paléo-glissement) réactivé vraisemblablement en 2013, mais qui aurait une origine beaucoup plus ancienne. Les conditions précises de cette réactivation ne sont pas identifiées avec certitude. Dans tous les cas, depuis ce constat, un suivi par cibles topographiques a été mis en œuvre par le Conseil Départemental des Alpes-Maritimes. Les principaux résultats de ce suivi sont rassemblés sur un document de synthèse produit par le Conseil Départemental des Alpes Maritimes (Illustration 6, [4]).

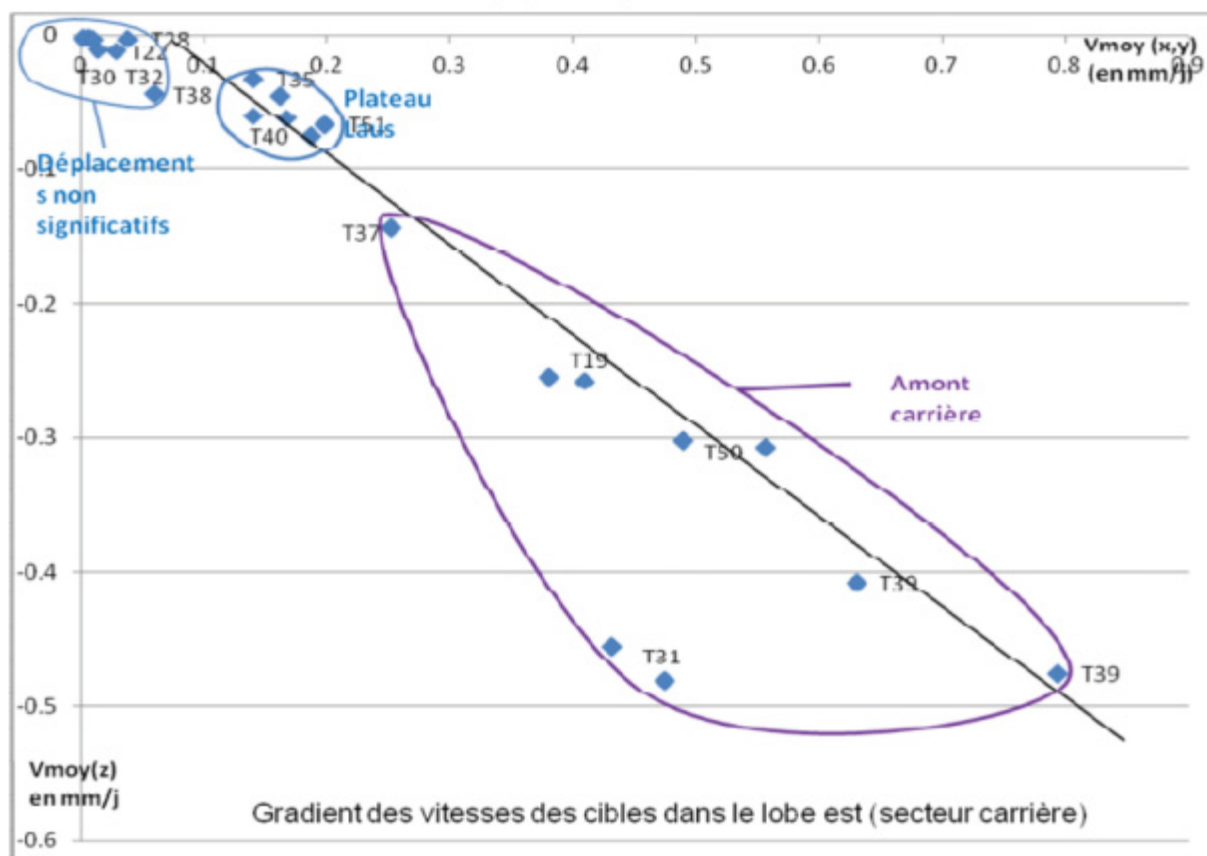
Illustration 8 – Synthèse des vecteurs déplacement totaux des cibles de suivi [4]

Au-delà de ces mesures ponctuelles, il nous semble important de préciser que le niveau d'incertitude attaché aux mesures du suivi topographique n'est pas connu, même si l'illustration 7 permet de se donner une idée, et que par ailleurs la fenêtre d'observation est relativement courte même si les gammes de déplacement observées sont assez significatives.
