Rapport d'expertise sur l'éboulement du 17 mai 2023 quartier Barqueroute au 11 allée de la Falaise à Carry-le-Rouet

Rapport final

2113-21-6766-13-0
BRGM/RP-72786-FR

Version 1 du 6 juin 2023

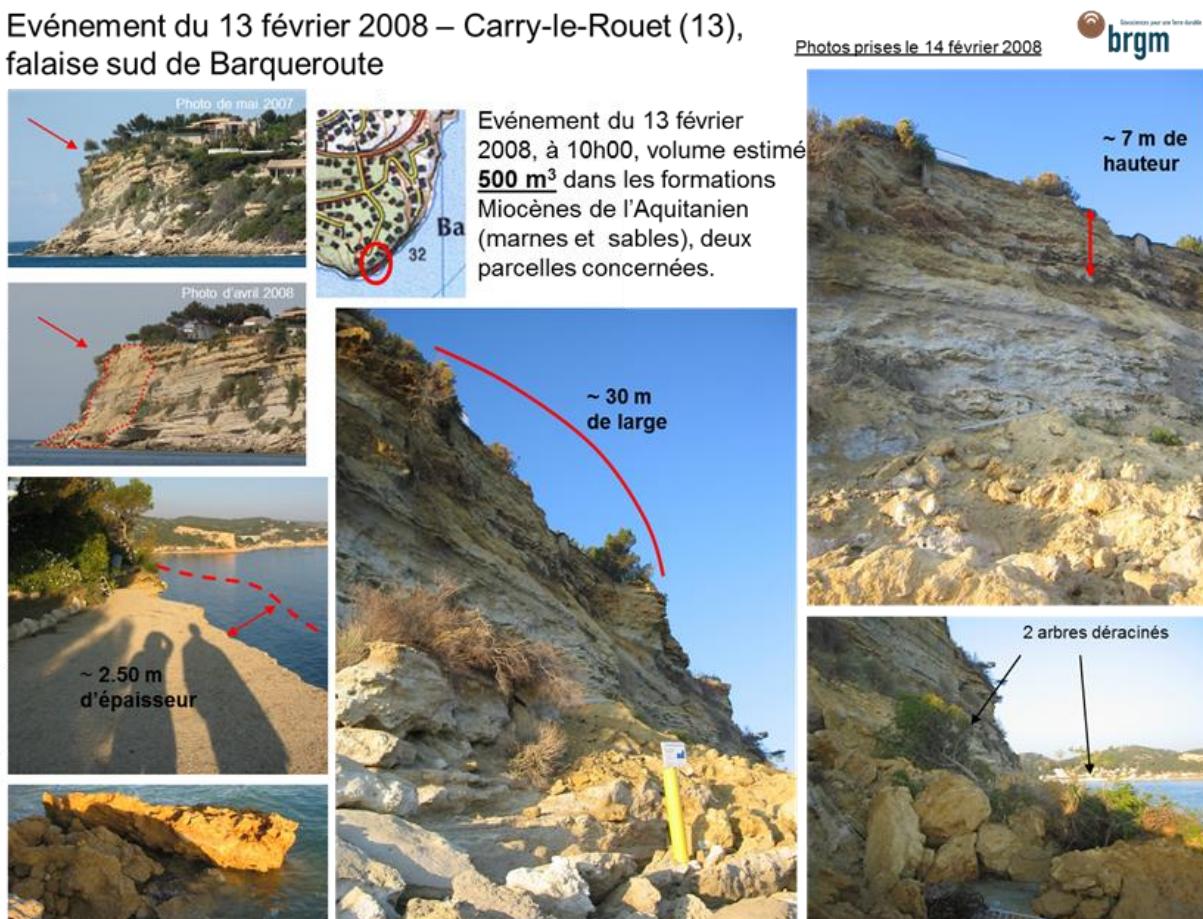
Événement du 13 février 2008 – Carry-le-Rouet (13), falaise sud de Barqueroute

La base de données nationale sur les mouvements de terrains (www.georisques.gouv.fr), gérée par le BRGM, mentionne 1 éboulement le 13 février 2008 à proximité à l'emplacement du béton projeté à l'Est immédiat de la zone éboulée (Illustration 6) : volume 500 m³, largeur 30 m, recul instantané 2,5 m en tête de falaise. Cet évènement a généré des travaux de protection (parement béton projeté et ancrage réalisé suite à l'éboulement de 2008.

Illustration 6 : Description de l'événement du 13 février 2008 à proximité immédiate de l'événement du 17 mai 2023 © BRGM, 2008

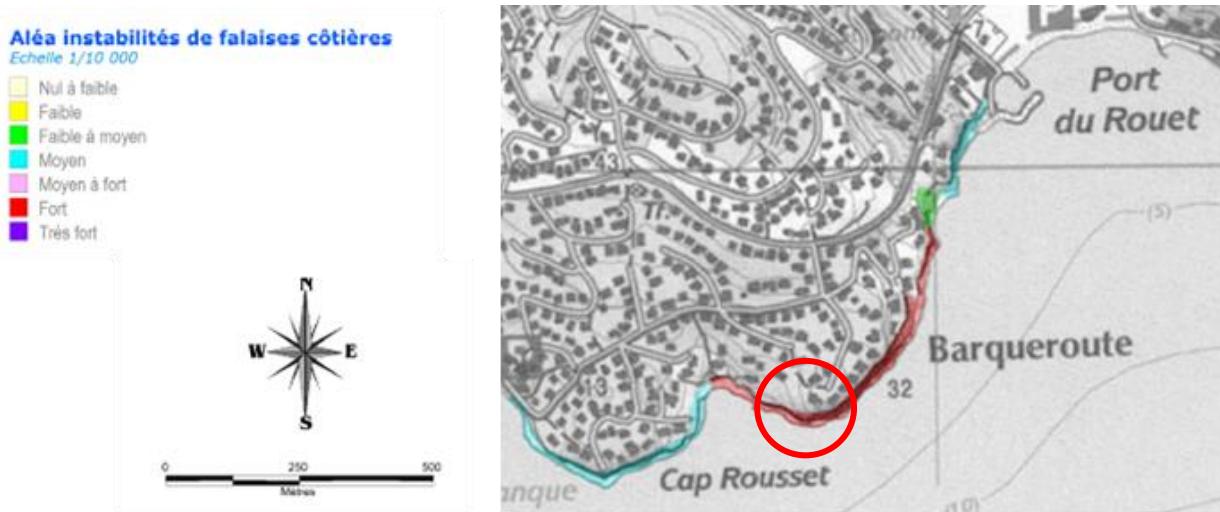
Illustration 8 : Extrait de la cartographie d'aléa instabilités de falaises côtières au 1/10 000 sur le littoral à enjeux des Bouches-du-Rhône (source : Rapport BRGM/RP-62643-FR, 2014)

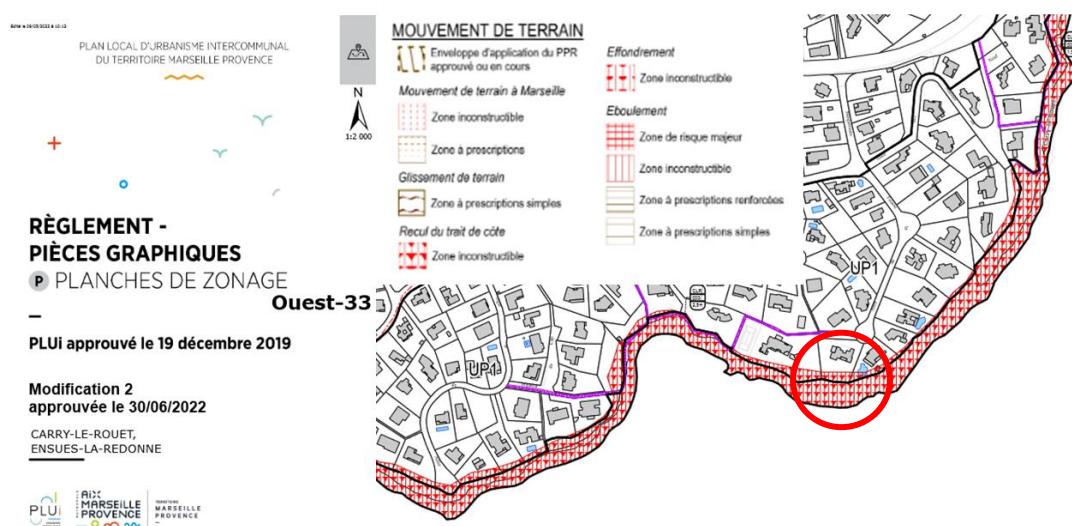
Illustration 9 : Extrait du plan de zonage du PLUI établit par Aix Marseille Métropole sur la zone de l'éboulement

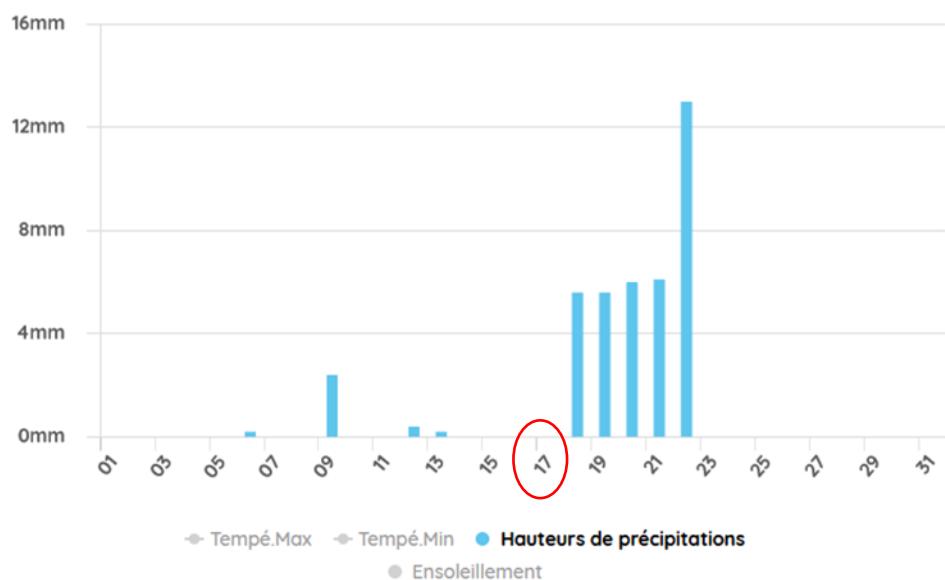
Illustration 13 : Relevés des précipitations sur la station de Marignane (à 13km au nord de Carry-le-Rouet)
Source : <https://meteofrance.com/climat/releves/france/provence-alpes-cote-d-azur/marignane>)

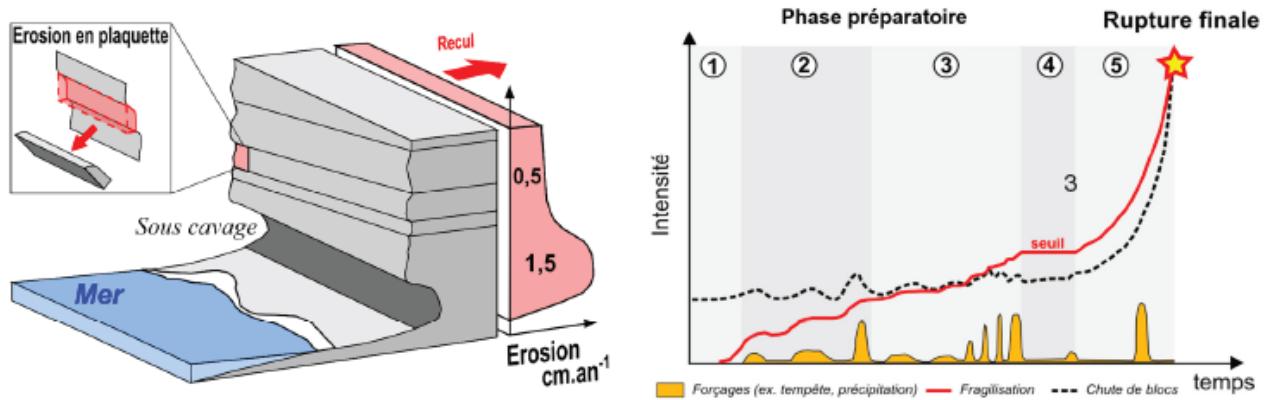
Les travaux de recherche récents (VALSE, Giuliano, 2015) repris dans le Guide de gestion des falaises côtières sur la Côte Bleue réalisé par le BRGM à destination des Maires (2022) ont bien montré que ce type de falaises côtières subissait, à l'échelle séculaire, une érosion régulière par paliers, avant une rupture brutale suite à un facteur déclenchant particulièrement marquant et la formation d'une plate-forme d'érosion en pied (Illustration 18).

Illustration 18 : Modèle conceptuel de l'érosion annuelle des falaises de Carry-le-Rouet © Giuliano.

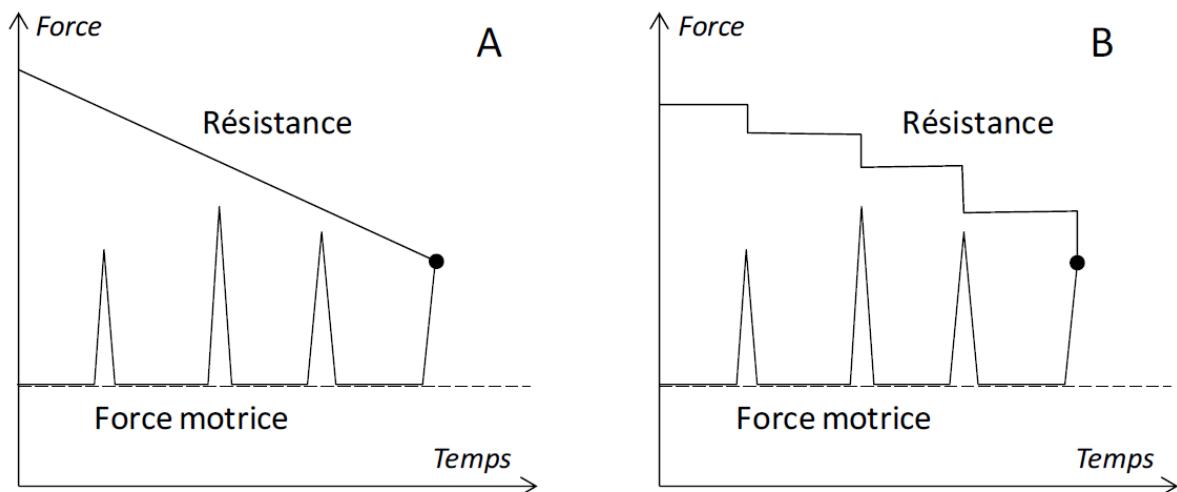
Dans ce qu'on observe ici, à une échelle de temps plus réduite (plusieurs dizaines d'années), la mise en surplomb de la barre rocheuse qui subit une érosion différentielle, perd en résistance au cours du temps (altération, micro fissures, etc.), et cette perte de résistance se poursuit lors de l'apparition de forces motrices potentiellement déclenchantes d'éboulement. Mais c'est lorsque la résistance atteint un point limite de rupture que l'éboulement a lieu, et cela même sans facteur déclenchant identifié. C'est donc ce couplage entre la perte de « résistance » des ponts rocheux, la matrice liée à la « fatigue » de la roche (par l'altération et les facteurs permanents comme les micro-fissures) et un déclencheur (franc, faible ou parfois inexistant), qui génère ce type d'éboulement régulier sur ces falaises (Illustration 19 : diagramme de Hantz).

Illustration 19 : Diagramme de Hantz (2012)¹
