# Evaluation du rôle des aménagements sur l'apparition d'effondrements en contexte karstique

## Phase 1 : bibliographie et retours d'expérience

Rapport final

**BRGM/RP-65280-FR**  
Décembre 2015

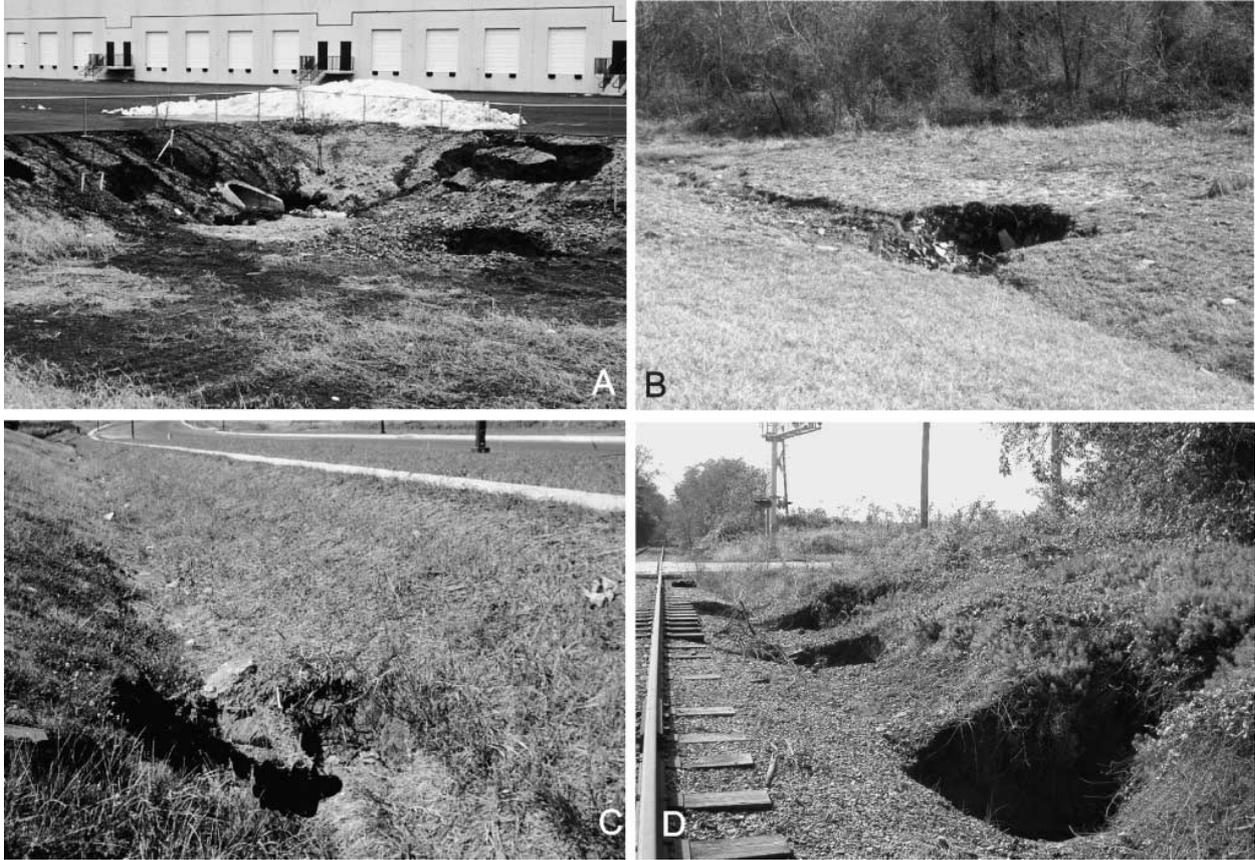
*Illustration 5 - apparition d'effondrements dans des fossés de drainage (Maryland, Etats-Unis) (Brezinski 2007).*

Brezinski (2007) synthétise les conditions géologiques favorables à l'apparition d'effondrements dans un secteur de l'état du Maryland (Etats-Unis) et montre l'effet additionnel des modifications du drainage naturel des terrains : fossés de drainage (Illustration 5), bassins de rétention des eaux pluviales, déviation du drainage naturel, décapage des terrains superficiels.

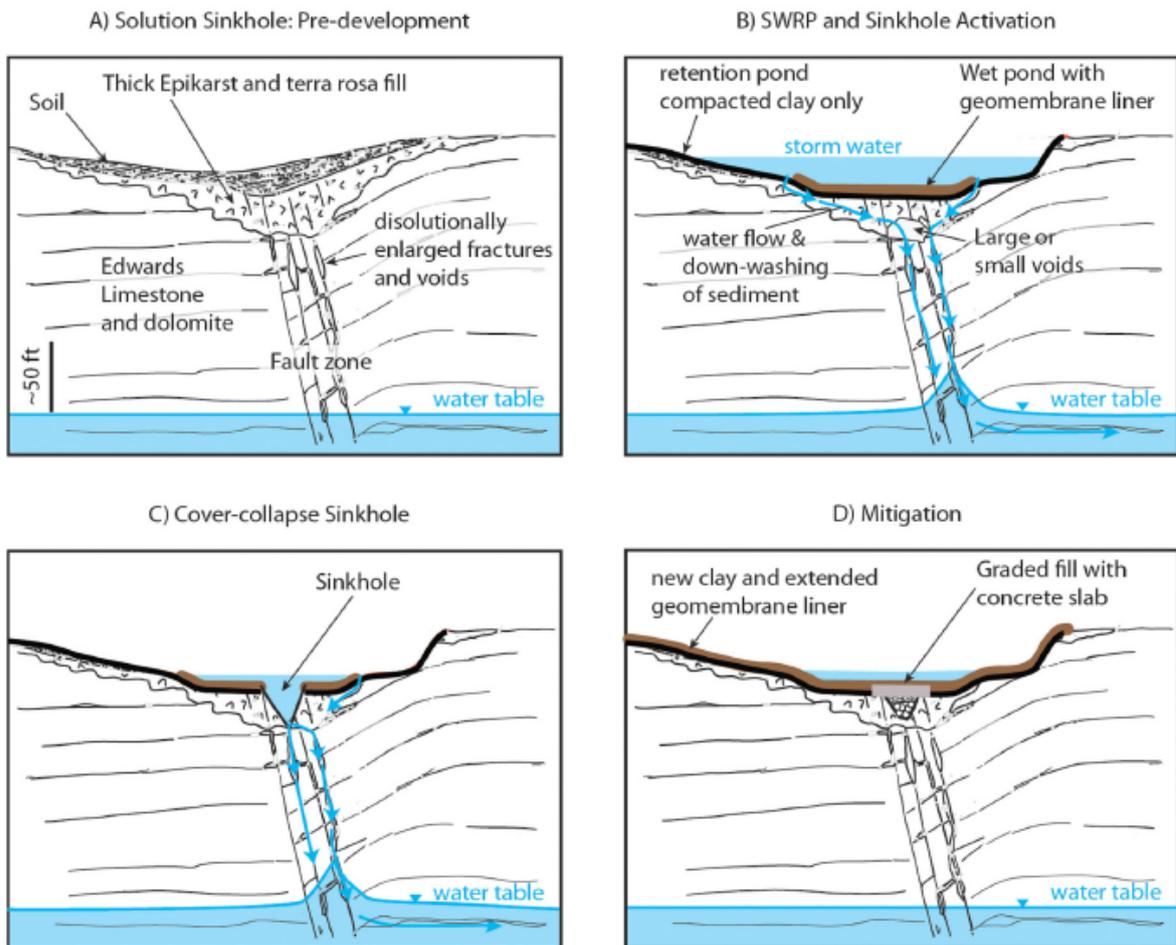
**Figure 12.** Conceptual hydrogeologic model of sinkhole in four stages: A) Pre-SWRP development, B) SWRP and sinkhole activation, C) cover-collapse, and D) mitigation.

*Illustration 6 - Exemple de la réactivation d'une doline de dissolution par la construction d'un bassin d'eau pluviale (SWRP) dans la doline au Texas. A : situation naturelle avec un remplissage de la doline de près de 20 m (argile de décalcification) ; B : construction du bassin ; C : réactivation de la doline par déboussage du remplissage ; D : traitement (Hunt et al. 2013)*

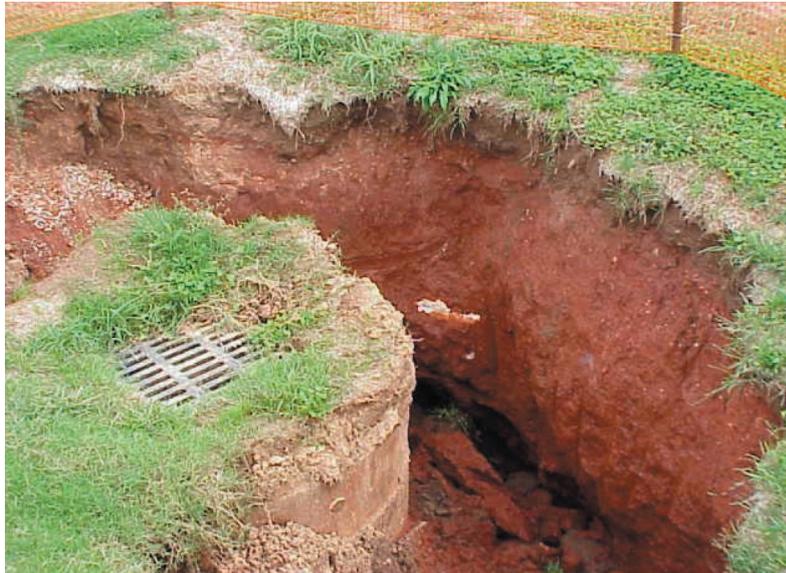
*Illustration 7 – Effondrement des terrains à côté d'un puisard installé pour l'évacuation des eaux pluviales (au niveau de la grille), ville de Bowling Green (Kentucky) (d'après Crawford & Groves 1995)*

Crawford & Groves (1984) décrivent le cas de la ville de Bowling Green (Kentucky) où des centaines de puisards ont été forés pour l'évacuation des eaux pluviales ; ces ouvrages sont généralement situés au fond de dolines, le long de fossés de drainage, de zones de ruissellement temporaire en amont de dolines et au niveau de bassins de rétention. Ces puisards ont des diamètres compris entre 6 et 12 pouces et font généralement moins de 35 mètres de profondeur. Le tubage plein en acier est en général installé jusqu'au toit du calcaire. L'espace annulaire est cependant très rarement cimenté et il n'y a donc pas d'étanchéification entre le calcaire et la couverture. En conséquence, de nombreux effondrements se sont produits à proximité immédiate des ouvrages (Crawford & Groves 1995, Illustration 7). Le phénomène envisagé est l'existence d'espaces au niveau où le tubage repose sur le toit du calcaire à la topographie irrégulière ce qui permet à l'eau infiltrée par le forage de venir saturer les terrains de couverture à proximité du tubage. Il en résulte un processus de soutirage des matériaux de couverture vers le karst et l'apparition d'une cloche de fontis qui évolue en direction de la surface jusqu'à l'effondrement des terrains.

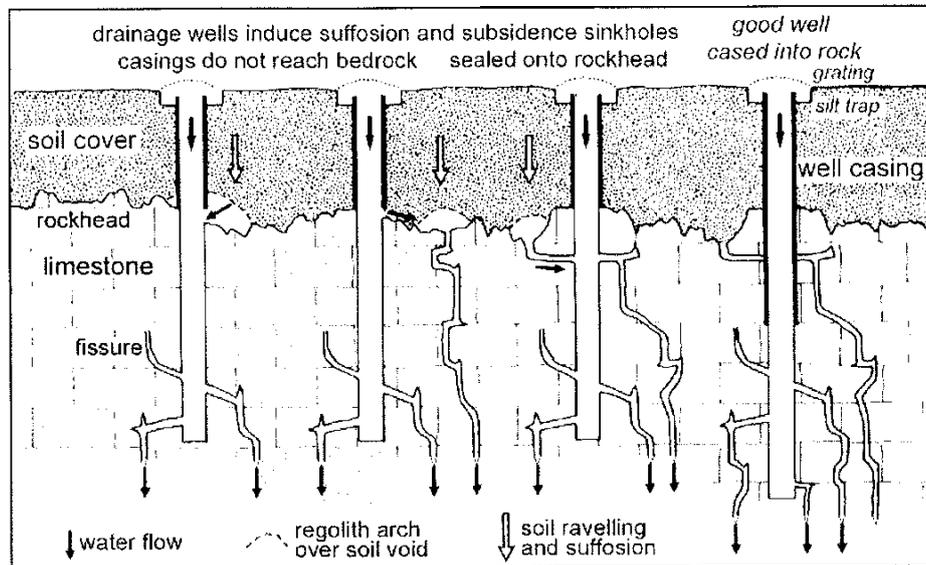
Illustration 8 – Puits pour la réinfiltration des eaux pluviales : les trois cas de gauche présentent des équipements inadaptés pouvant favoriser le soutirage des terrains vers le karst et des désordres en surface ; le cas de droite présente un équipement adapté de l'ouvrage (d'après Waltham et al. 2005)

Waltham et al. (2005) schématisent différents cas de puits pour l'évacuation des eaux pluviales pouvant conduire à des désordres en surface et un cas présentant l'équipement recommandé pour prévenir des mouvements de terrain (Illustration 8).

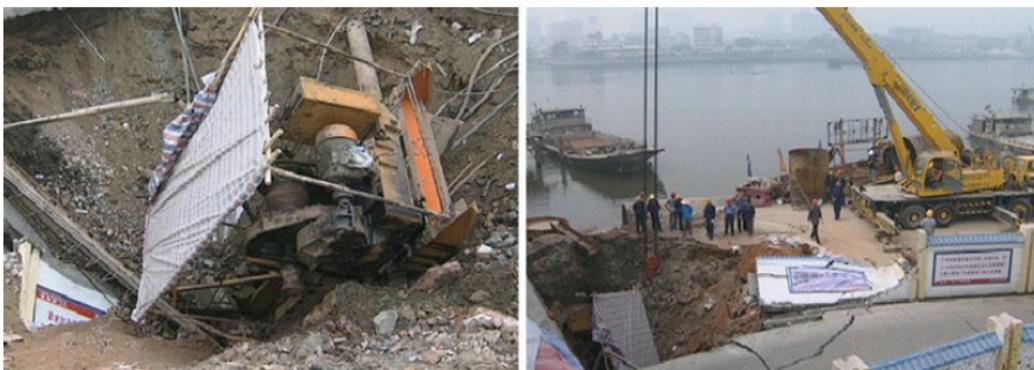
Illustration 9 – Effondrement causé par un forage géotechnique lors de la réalisation du métro de Guangzhou, Chine (Meng et al. 2012)

Newton (1987) décrit l'apparition d'effondrement suite à l'infiltration d'eau au niveau d'un forage abandonné ou qui n'a pas été tubé et cimenté jusqu'au terrain karstifié (deux cas cités) ou en présence d'une nappe perchée dans la formation superficielle (un cas cité). En Chine, Meng et al. (2012) décrivent 26 effondrements causés directement par la réalisation d'un forage (Illustration 9). Le mécanisme menant à l'effondrement est lié à l'écoulement rapide et érosif créé par le processus de forage, potentiellement couplé au phénomène de mise en communication de deux formations géologiques aquifères. Quatre situations menant à l'apparition d'un effondrement sont décrits (Illustration 10) ; ces différents cas sont liés à la position de la cavité par rapport aux formations géologiques (formation karstifiée ou formation de couverture).

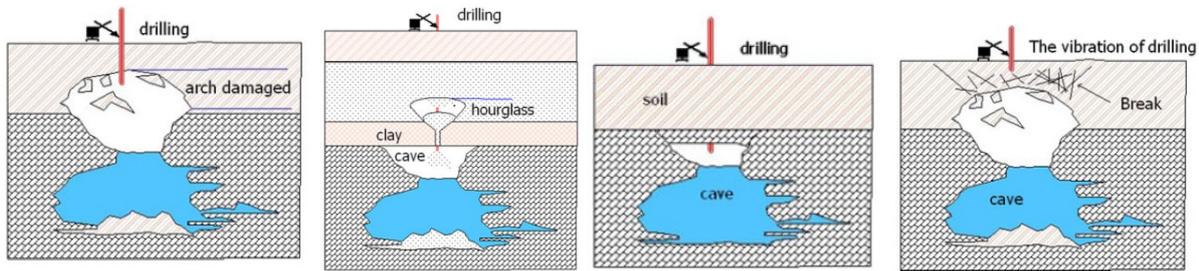
Illustration 10 – Quatre situations menant à un effondrement lors de la réalisation d'un forage (d'après Meng et al. 2012)

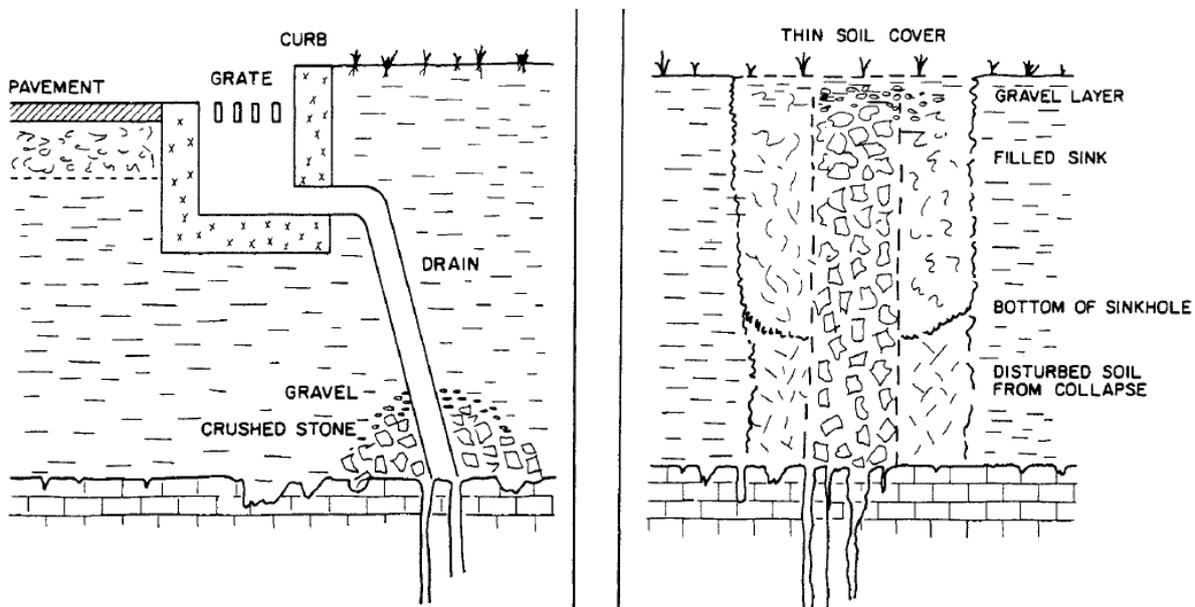
Illustration 11 - A gauche aménagement du drainage d'un secteur imperméabilisé (route, parking) vers un drain karstique ; à droite traitement d'un fontis permettant de préserver son rôle de drainage des eaux superficielles (d'après White et al. 1986)

White et al. (1986) proposent des traitements de fontis qui permettent de maintenir leur rôle de drainage vers la nappe karstique dans un contexte de karst (dolomies/calcaires) sous couverture meuble peu épaisse (<10 m) (Illustration 11).

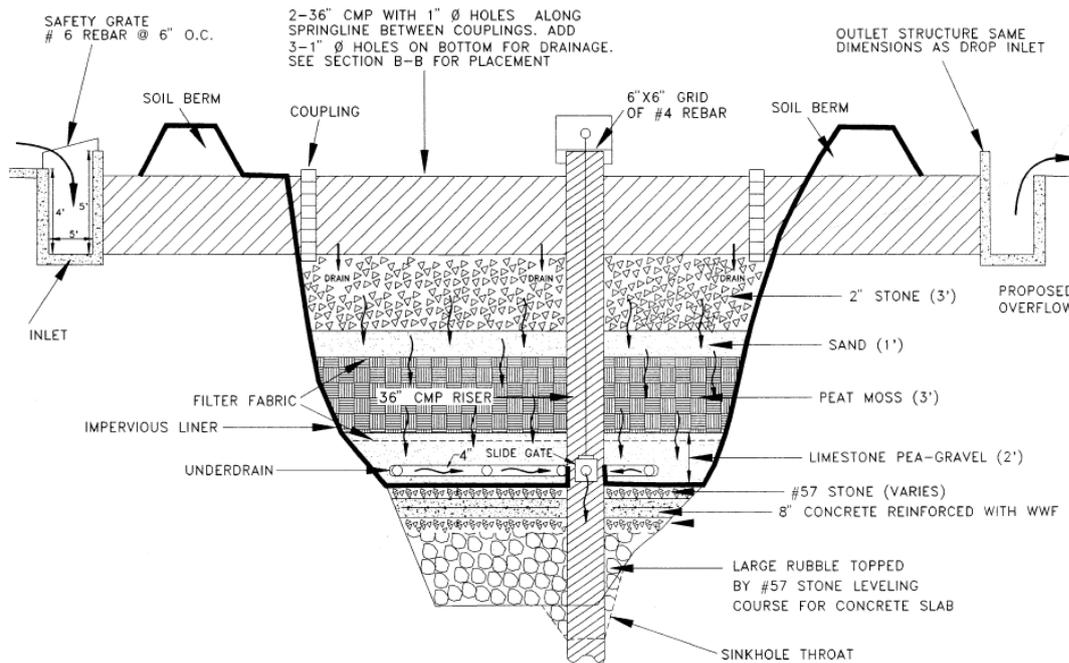
Illustration 12 – Design d'un système de traitement des eaux de ruissellement d'une autoroute et réinjection concomittante à la nappe par le biais d'une doline aménagée (Tennessee, Stephenson et al. 1999)

Stephenson et al. (1999) montrent un exemple de gestion des eaux de ruissellement d'une autoroute en région karstique (Tennessee, Etats-Unis) et une solution de ré-infiltration et traitement dans une doline aménagée (Illustration 12).

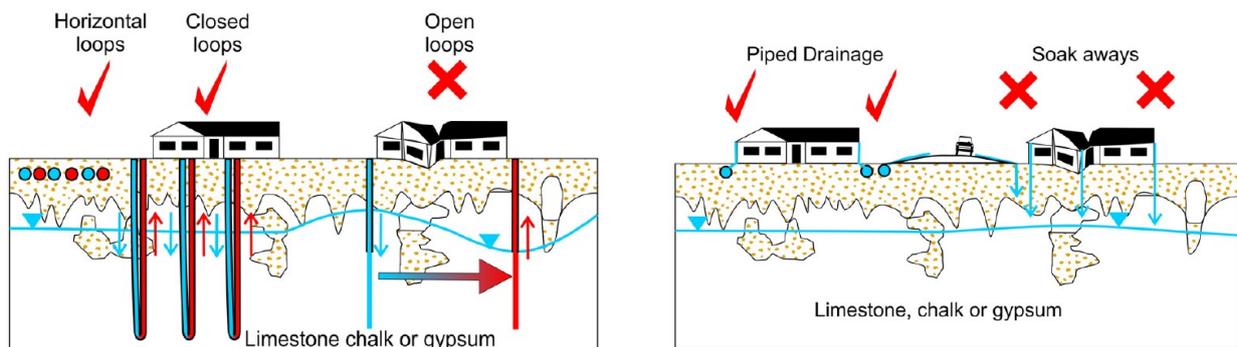
*Illustration 14 – Aménagements à préconiser ou à proscrire (croix rouges) en contexte de fort aléa effondrement karstique (base GeoSure du Royaume-Uni) : à gauche doublets géothermiques, à droite gestion des eaux pluviales (Cooper et al. 2011)*

Au **Royaume-Uni**, le Service géologique national (BGS) a mis au point une base de données nationale de l'aléa effondrement lié au karst dénommée GeoSure (Cooper et al. 2011). Cette base est utilisée par les agences de l'environnement, les assurances et les entreprises de BTP. Dans les documents accompagnant cette base de données, il est déconseillé de réinjecter les eaux pluviales sans précautions dans les secteurs à aléa fort ; de même il est recommandé de proscrire les doublets géothermiques en système ouvert (Illustration 14).

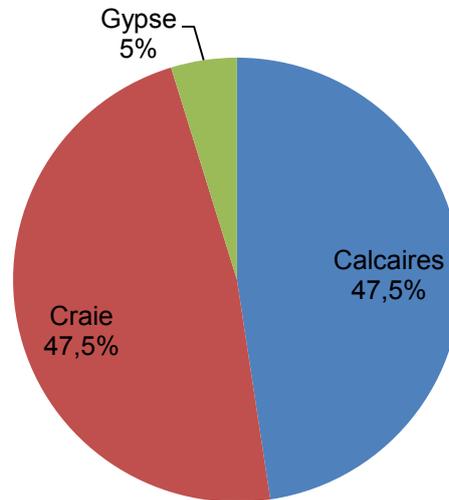
Illustration 16 – Répartition des retours d'expérience par contexte géologique (30 exemples dans le calcaire et la craie et 3 exemples dans le gypse)

Un nombre équivalent de retours d'expérience a été collecté pour le contexte calcaire et le contexte de la craie (30 chacun) ; par contre seuls 3 retours d'expérience ont été obtenus pour le contexte du gypse (Illustration 16).

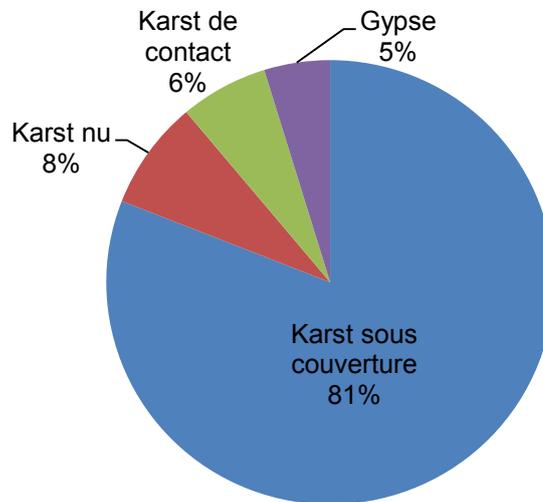
Illustration 17 – Répartition des retours d'expérience par contexte karstologique

La majorité des cas répertoriés dans le calcaire ou la craie se situe en contexte de karst sous couverture (51 cas, 81%), le karst nu ne correspondant qu'à 5 cas et le karst de contact à 4 cas (Illustration 17). Ces trois types de contexte karstique avaient été introduits lors de la réflexion sur la méthodologie de cartographie de la susceptibilité à l'effondrement en contexte karstique calcaire (Perrin et al. 2014). Il avait été montré la faible susceptibilité du contexte de karst nu. Ce constat reste valide en ce qui concerne l'impact des aménagements, avec peu de retours d'expérience en karst nu, même si les résultats sont partiels. Il convient de pondérer les résultats avec les superficies respectives couvertes par ces types de karst à l'échelle nationale (les karsts de contact couvrent de très faibles superficies à l'interface entre karst nu et sous couverture) et également avec la densité d'aménagements (les karsts nus se trouvant plutôt en

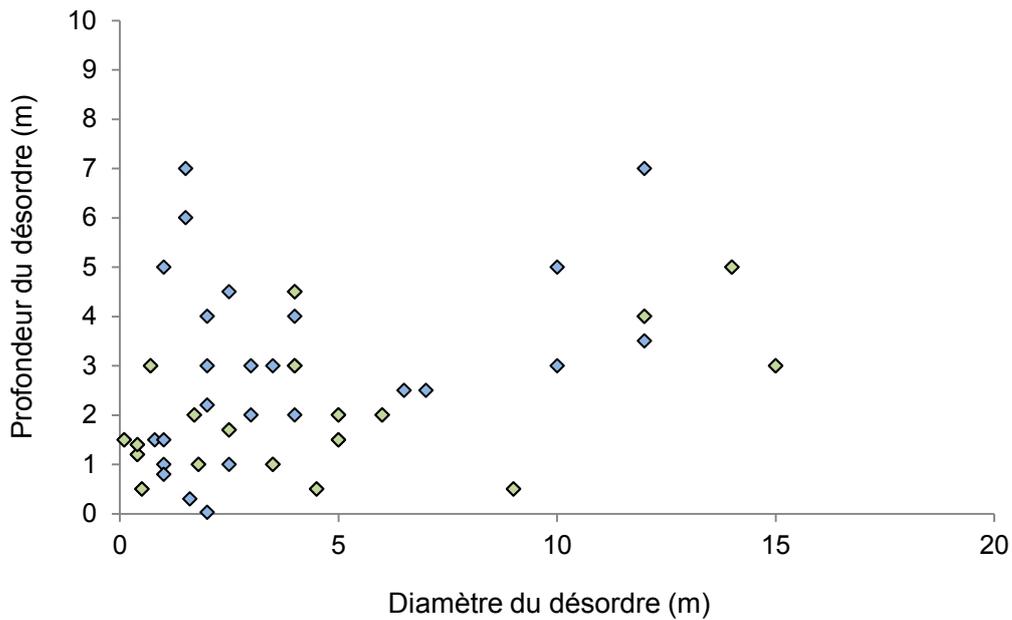
Illustration 20 – Diamètres et profondeurs des effondrements/affaissements en contexte de carbonaté ; en vert désordres dans le contexte de la craie, en bleu désordres dans le contexte calcaire

Pour les exemples en contexte calcaire ou crayeux, les désordres ont en général des diamètres inférieurs à 10 m à l'exception de 5 cas et des profondeurs inférieures à 7 m (Illustration 20). On ne note pas de différences notables entre les tailles de désordres apparus dans la craie ou le calcaire avec toutefois des désordres un peu moins profonds en contexte de craie (à confirmer par plus de données). Par rapport aux dimensions d'effondrements répertoriés dans le cadre de l'étude sur la susceptibilité à l'effondrement (Perrin et al. 2014), il semblerait que les effondrements causés par des aménagements puissent avoir des dimensions plus importantes. Cette tendance nécessite toutefois d'être vérifiée en année 2 sur un plus grand nombre d'exemples.

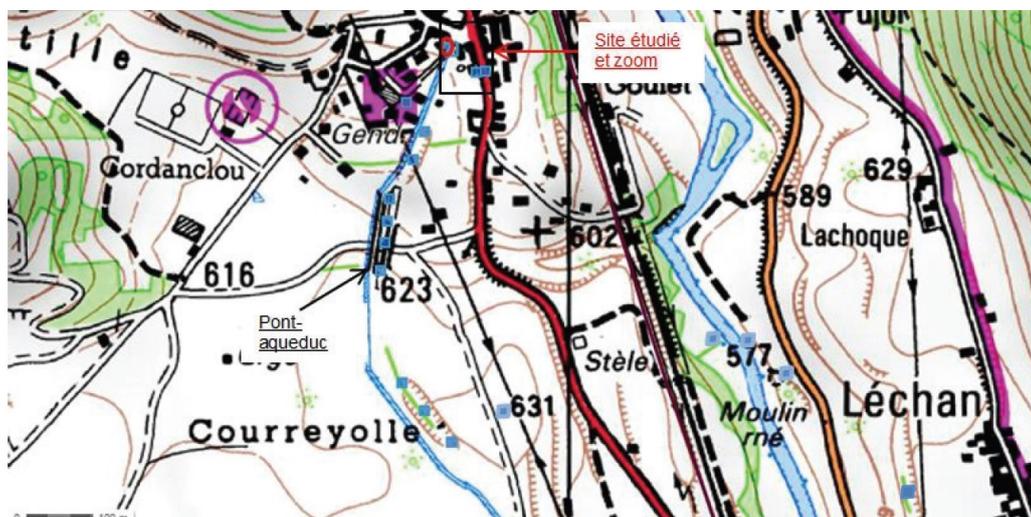
Illustration 23 – Carte montrant le tracé du canal de la Neste et les désordres recensés dans le cadre d'un projet de PPR (carrés bleus) (Bouroullec 2014)

A proximité immédiate du canal, un certain nombre d'affaissements se sont produits : 21 désordres ont été recensés dans une étude pour un projet de PPR (Bouroullec 2014) (Illustration 23). L'évènement le plus marquant remonte à 1982 lorsque le canal s'est effondré sur 50 m, ce qui a nécessité sa reconstruction sous la forme d'un pont-aqueduc. Ces désordres peuvent être imputés à des fuites d'eau du canal qui favorisent le soutirage des matériaux de couverture, résultant en une déstabilisation des terrains de surface. Les enjeux impactés sont les infrastructures (canal et routes) et le bâti, avec le cas le plus récent correspondant à plusieurs affaissements pluri-métriques dans le village (intervention du BRGM en Novembre 2014) (Illustration 24).

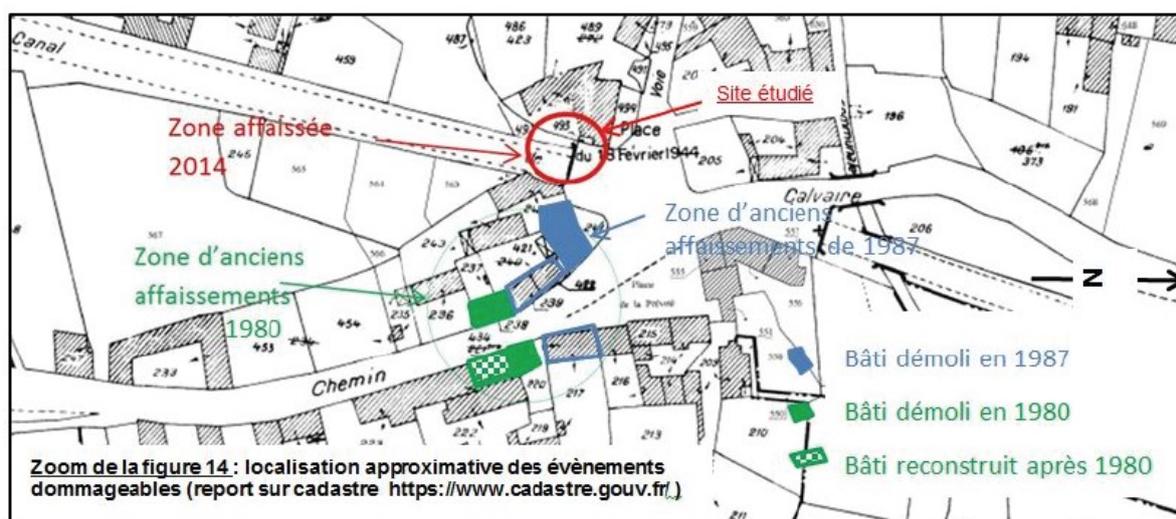
Illustration 24 – Impact des désordres sur le bâti du village de Hèches ; les désordres se situent à proximité immédiate du canal de la Neste (Bouroullec 2014)

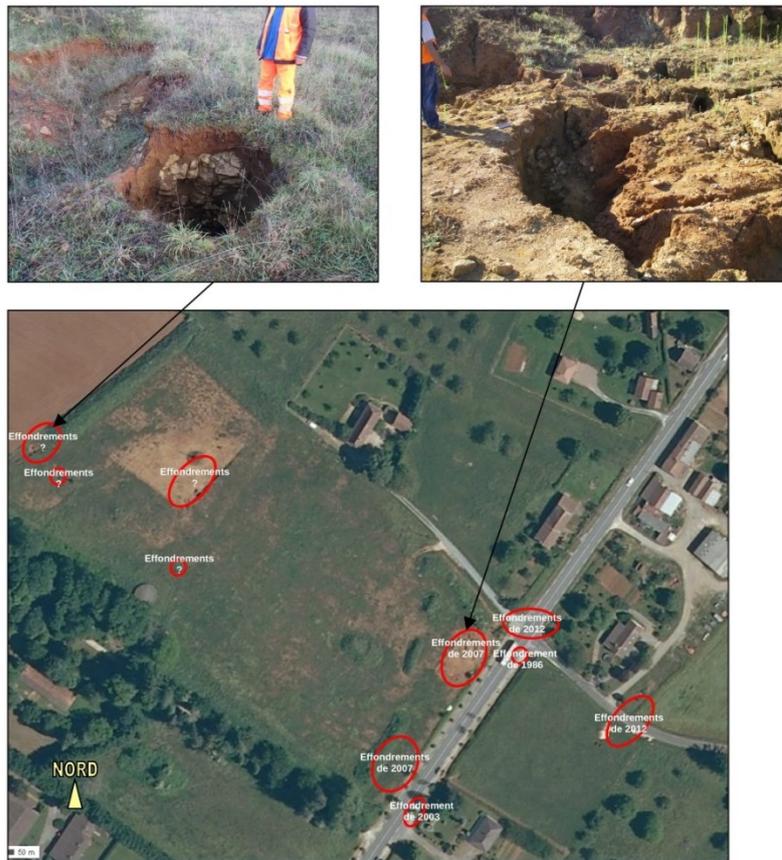
Illustration 25 – Localisation des principaux effondrements apparus sur le secteur d'étude (Thiviers, 24) (crédit : F. Clément, CEREMA)

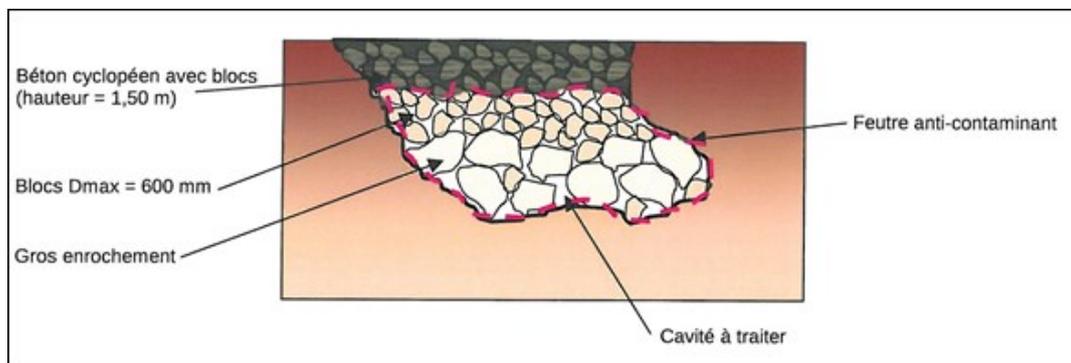
Illustration 26 - Schéma de principe du traitement des effondrements par comblement en matériaux granulaires (Thiviers, 24) (crédit : F. Clément, CEREMA)

Pour cette opération, une solution de confortement a été adoptée par réalisation d'un bouchon granulaire qui comprend (Illustration 26) :

- la purge des matériaux instables de la zone effondrée à l'aide d'une pelle mécanique, afin de dégager et visualiser les pertes karstiques ;
- la pose d'un géotextile anticontaminant en fond de fouille ;
- un comblement du fond à l'aide d'enrochement composé de blocs de 500 à 1000 kg non friables et sans cohésion (roche saine dégagée de toute gangue) ;
- un remplissage de la partie supérieure avec des blocs et/ou des graves de  $D_{max} = 600$  mm et recouvrement par le géotextile ;
- préalablement à la réalisation de la couche de surface et à son imperméabilisation, la mise en œuvre d'un béton cyclopéen avec blocs rocheux  $D_{max} = 600$  mm, sur environ 1,5 m d'épaisseur.

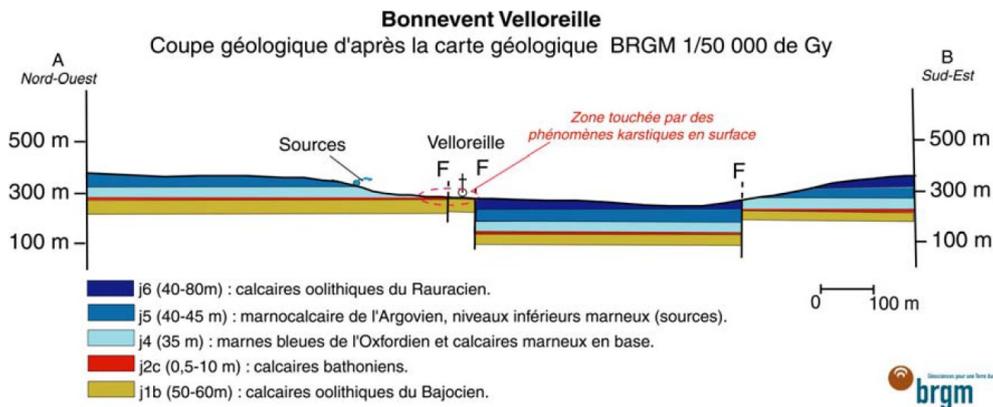
Illustration 27 - Contexte géologique du site de Bonnevent-Velloreille (Haute-Saône) (d'après Bayle 2008)

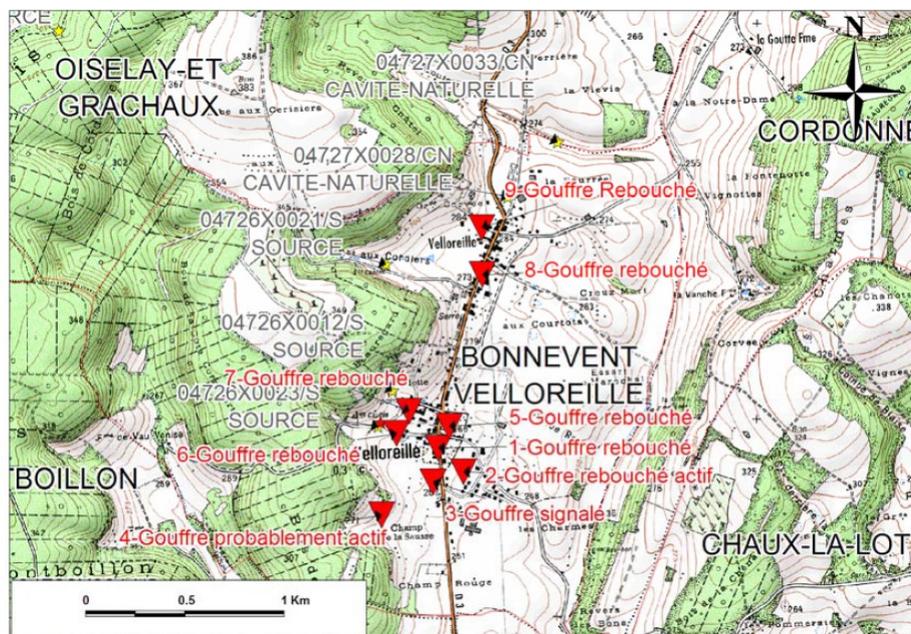
Illustration 28 - Carte de localisation des désordres apparus sur la commune de Bonnevent-Velloreille (d'après Bayle 2008)

route départementale (Illustration 28). L'apparition de ces désordres est répartie entre 1993 et 2008 avec des tailles d'effondrement pouvant atteindre 2 m de diamètre et 3 m de profondeur (Bayle 2008).

Si les importants problèmes de Bonnevent (point n°1 de l'illustration 28) sont en passe d'être résolus par la canalisation des eaux « pluviales » et leur rejet à l'aval du village, le problème à Velloreille (point n°8) n'a pour le moment pas été traité sur le fond, car des travaux récents d'aménagement de la route départementale ont montré qu'il y avait une zone très instable à quelques mètres seulement de la route, qui ne pourrait être traitée définitivement qu'en évacuant les eaux pluviales à l'aval du village (communication email G. Forestier, Conseil Départemental de Haute Saône).

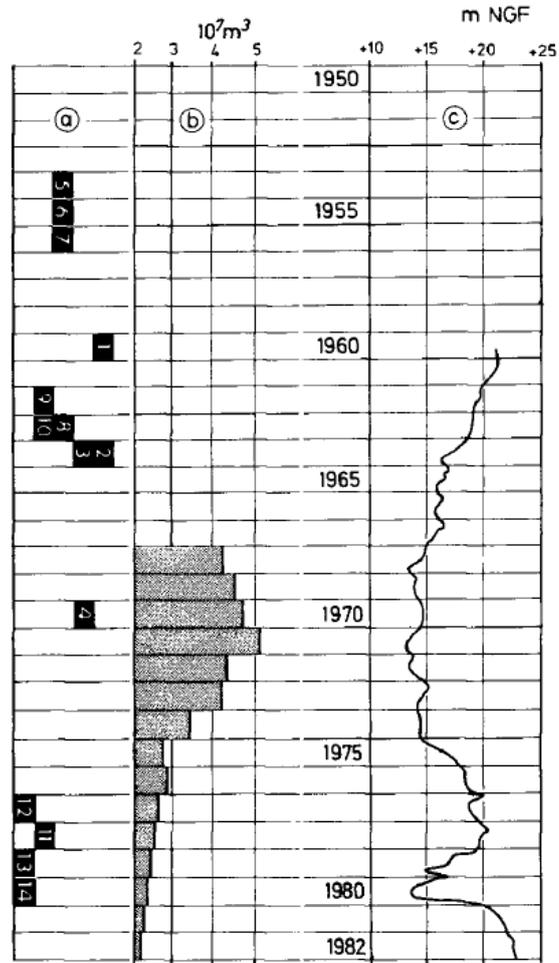
Illustration 29 - Distribution chronologique des principaux désordres survenus au nord de l'agglomération parisienne et corrélation avec l'évolution piézométrique de la nappe du Lutétien : a : désordres identifiés par un numéro ; b : volumes annuels prélevés à la nappe pour des usages industriels (données accessibles depuis 1968) ; c : évolution piézométrique de la nappe éocène – rue Réaumur (d'après Toulemont 1987)

Les perturbations hydrodynamiques liées à l'abaissement prolongé des niveaux piézométriques ont deux conséquences d'après Toulemont (1987) : « *au plan mécanique, elles ont contribué à la déstabilisation des voutes de décharge, par accroissement des contraintes effectives, ainsi qu'à l'érosion régressive des sols fins par entraînement hydraulique ; au plan géochimique, elles ont provoqué l'exacerbation du phénomène karstique lui-même, ainsi qu'en témoigne la concentration significative des cavités et des désordres autour de certains points de captage* ».

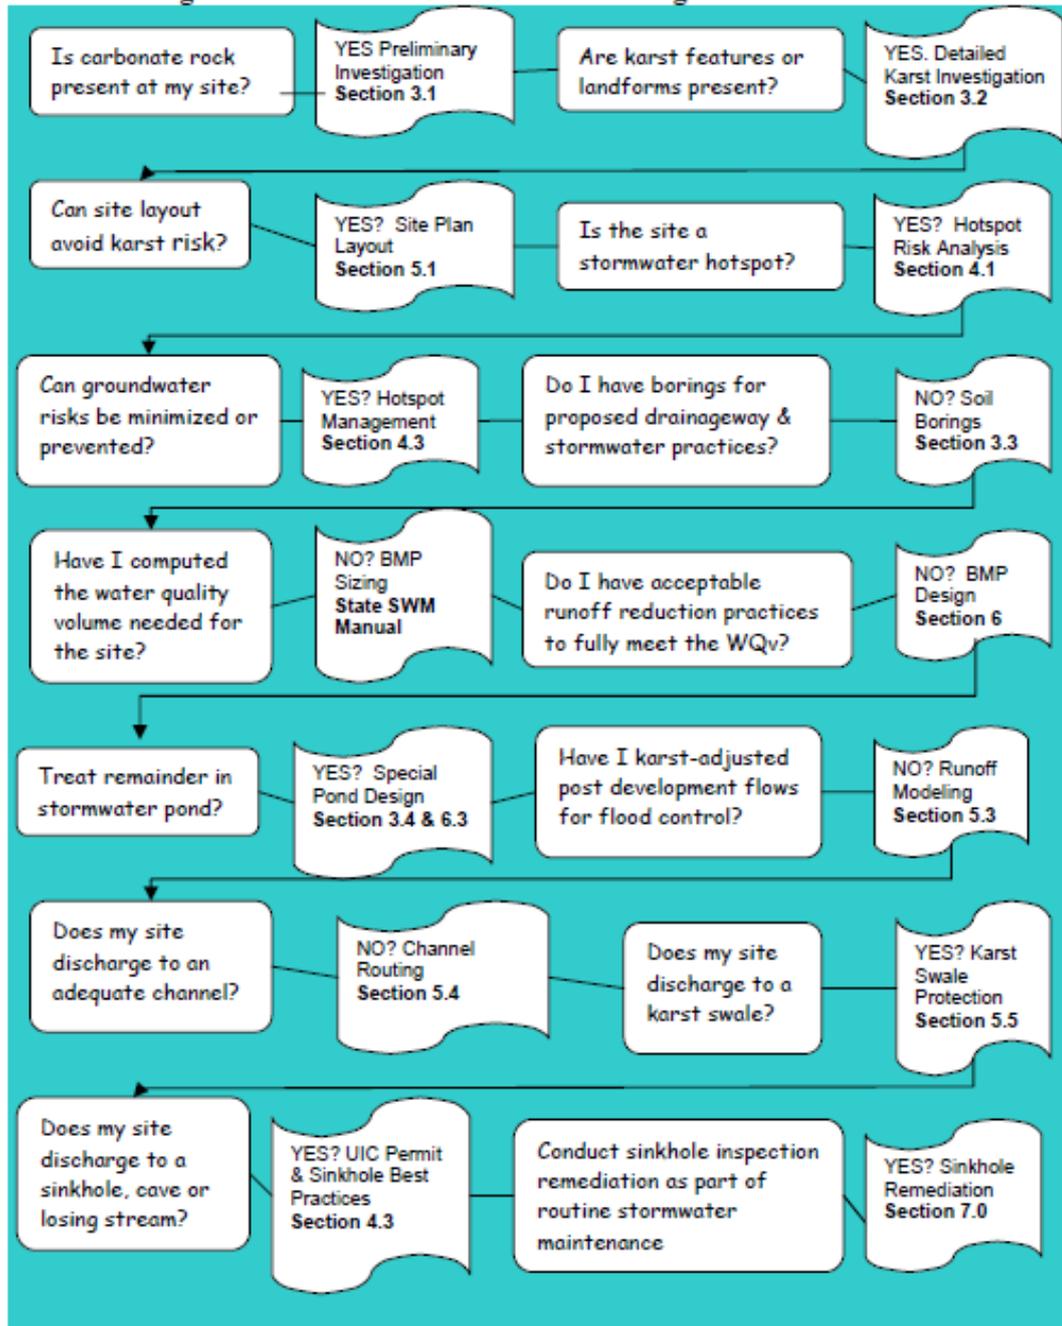
**Figure 2 Flow Chart for Stormwater Design in Karst Terrain**
