BUREAU DE RECHERCHES GÉOLOGIQUES ET MINIÈRES

Analyse de l'aptitude des terrains à l'aménagement en fonction des contraintes géologiques et géotechniques, dans les communes en zone de montagne soumises à la procédure d'élaboration des P. O. S., dans le département des Hautes-Pyrénées

par
J. VIDAL - FONT

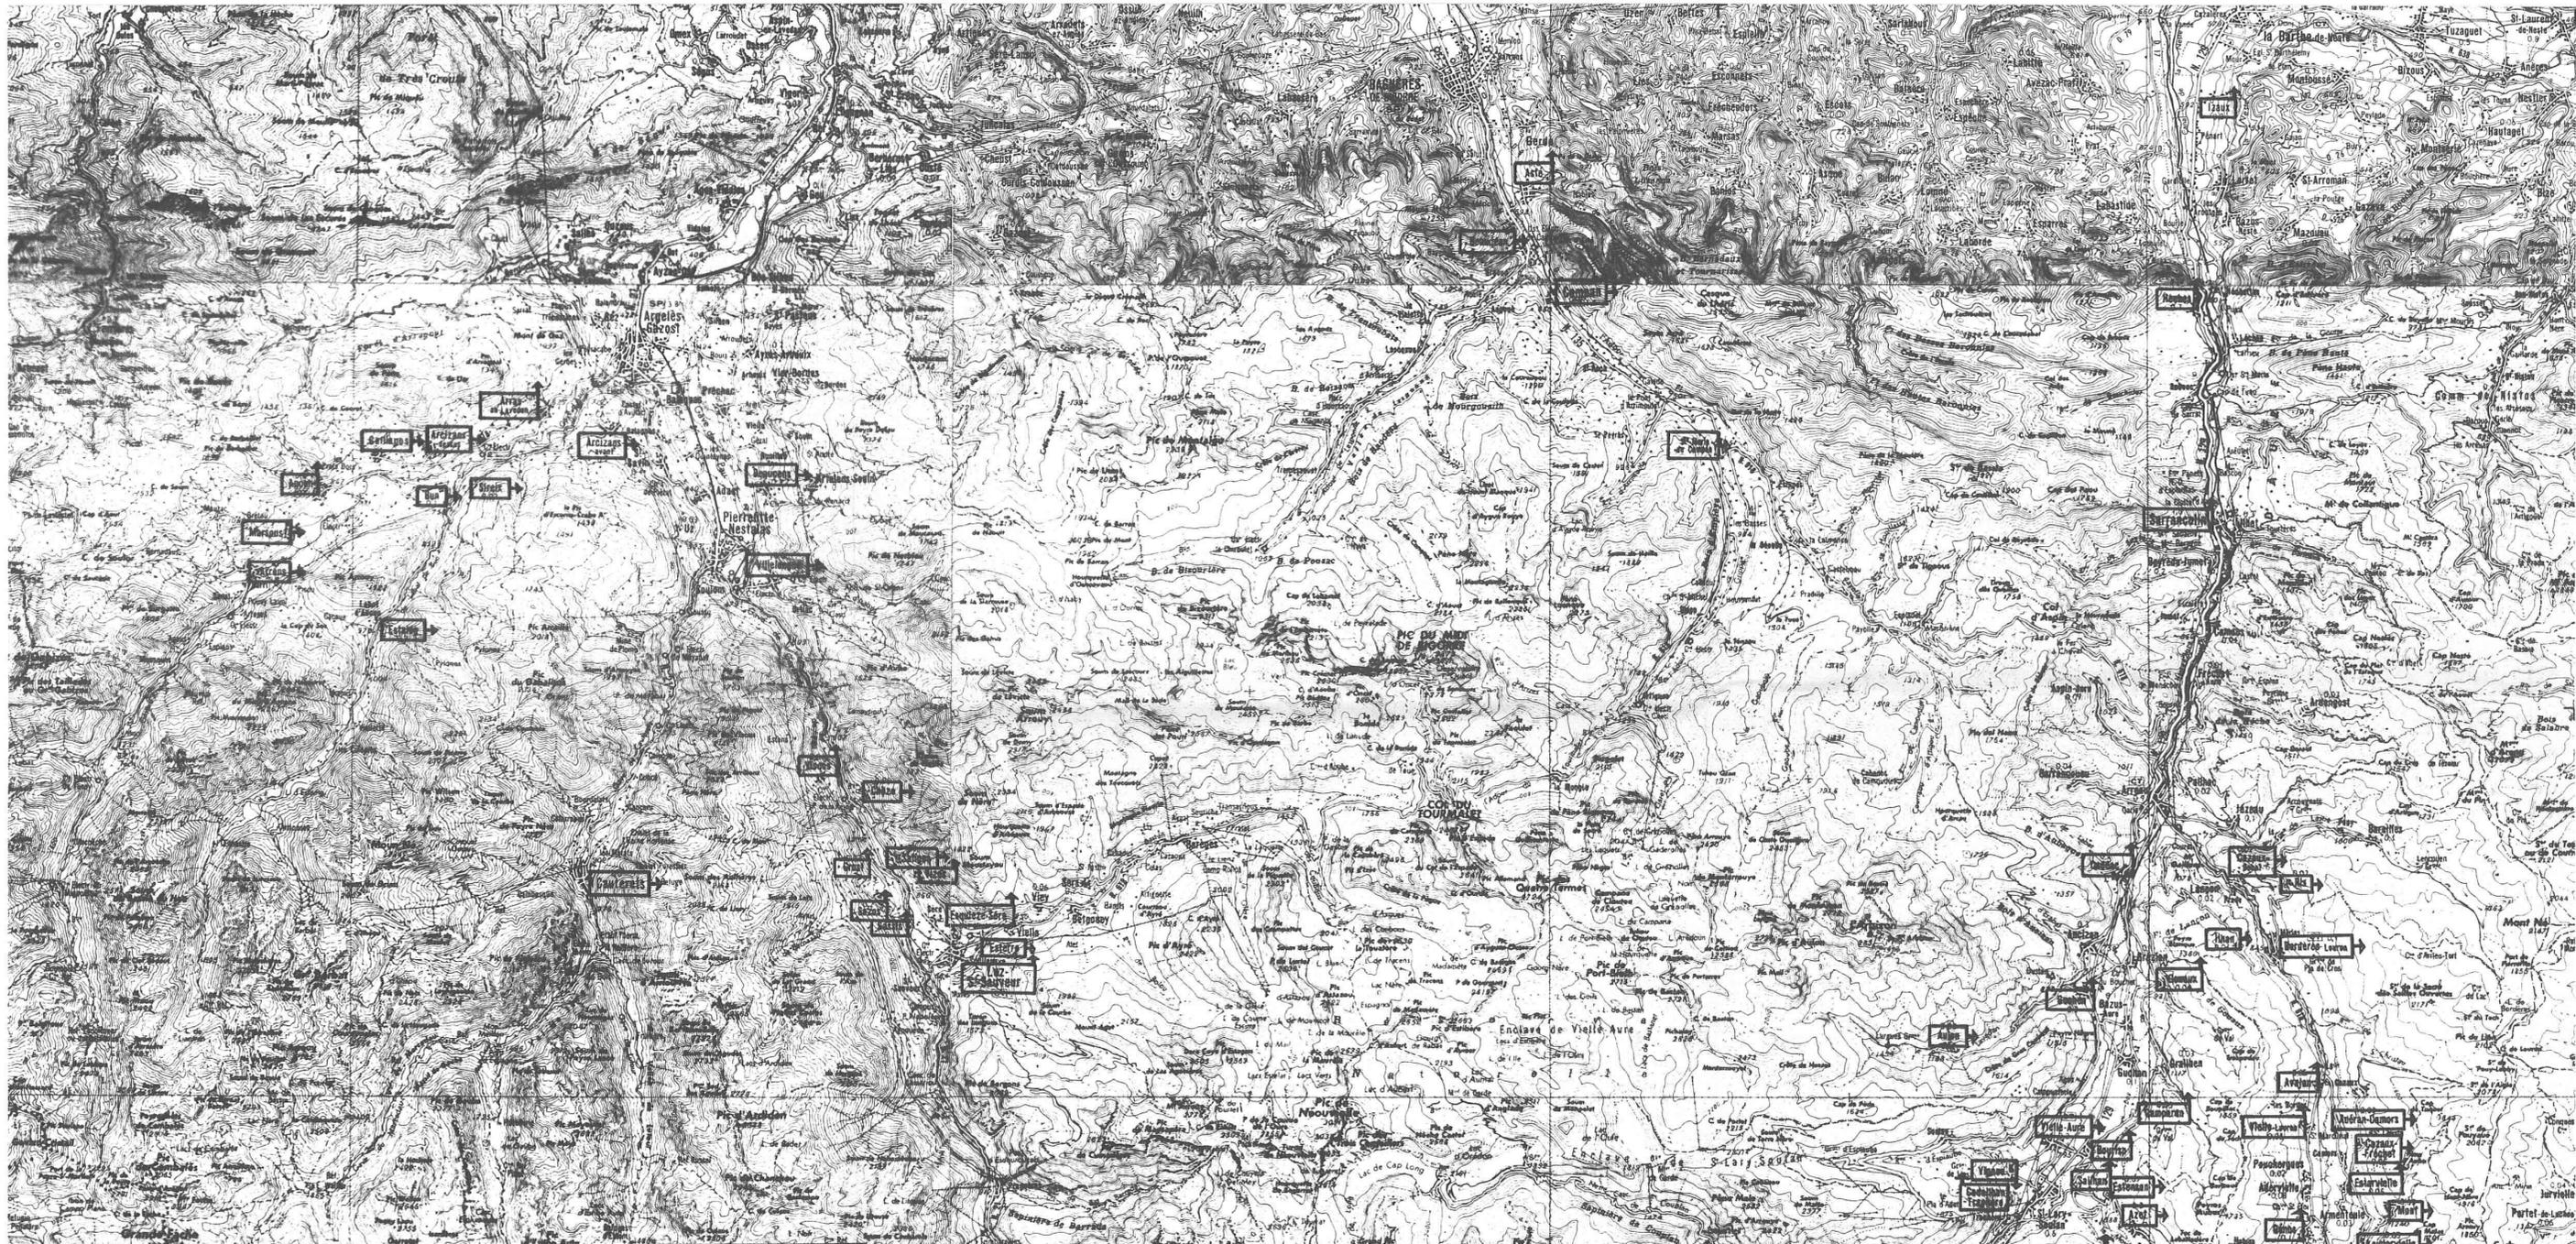
B.R.G.M. S.G.R. MPY Annexe : 1

Communes en zone de montagne soumises à la procédure d'élaboration de P.O.S. dans le département des Hautes-Pyrénées.
 Analyse de l'aptitude des terrains à l'aménagement en fonction des contraintes géologiques et géotechniques

Plan de situation, avec classification

1 / 100 000

- Annexe 1 : Plan de situation au 1/100 000, avec classification
- Annexe 2 : Extrait du fichier "mouvements de terrain" au 1.07.1978
- Annexe 3 : Fiches d'aptitude par commune
