**Effondrements de terrain
sur la commune de
Epréville-en-Roumois
(Eure)**

avis du BRGM

**Juin 1995
rapport du BRGM R 38478
numéro de référence P00002067**

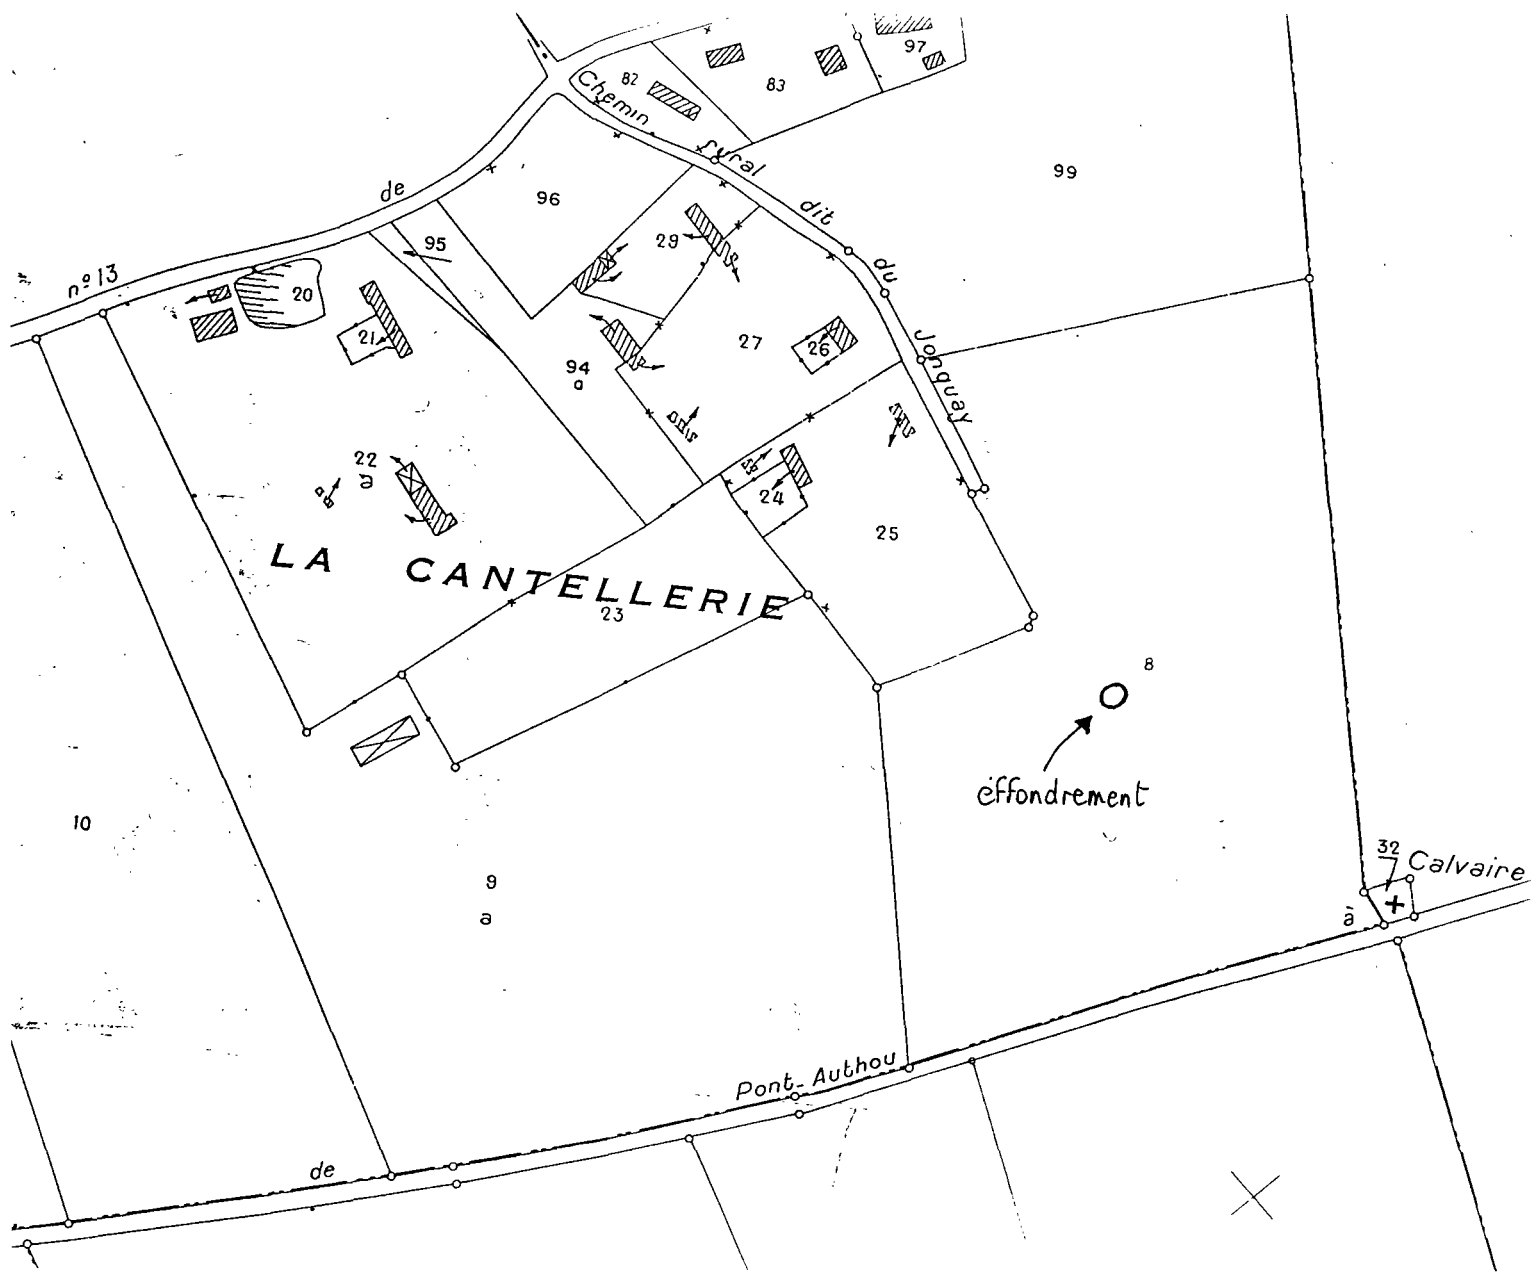
Figure 2 - Localisation sur le plan cadastral : propriété BALESME (ZE8)

- M. BALESME	sur la parcelle numéro	ZE8
- M. et Mme BONCOURT	"	ZE82
- Mme BROGLIE	"	177
- M. MENNERAY	"	64 et 85
- M. BOULAIN	"	68

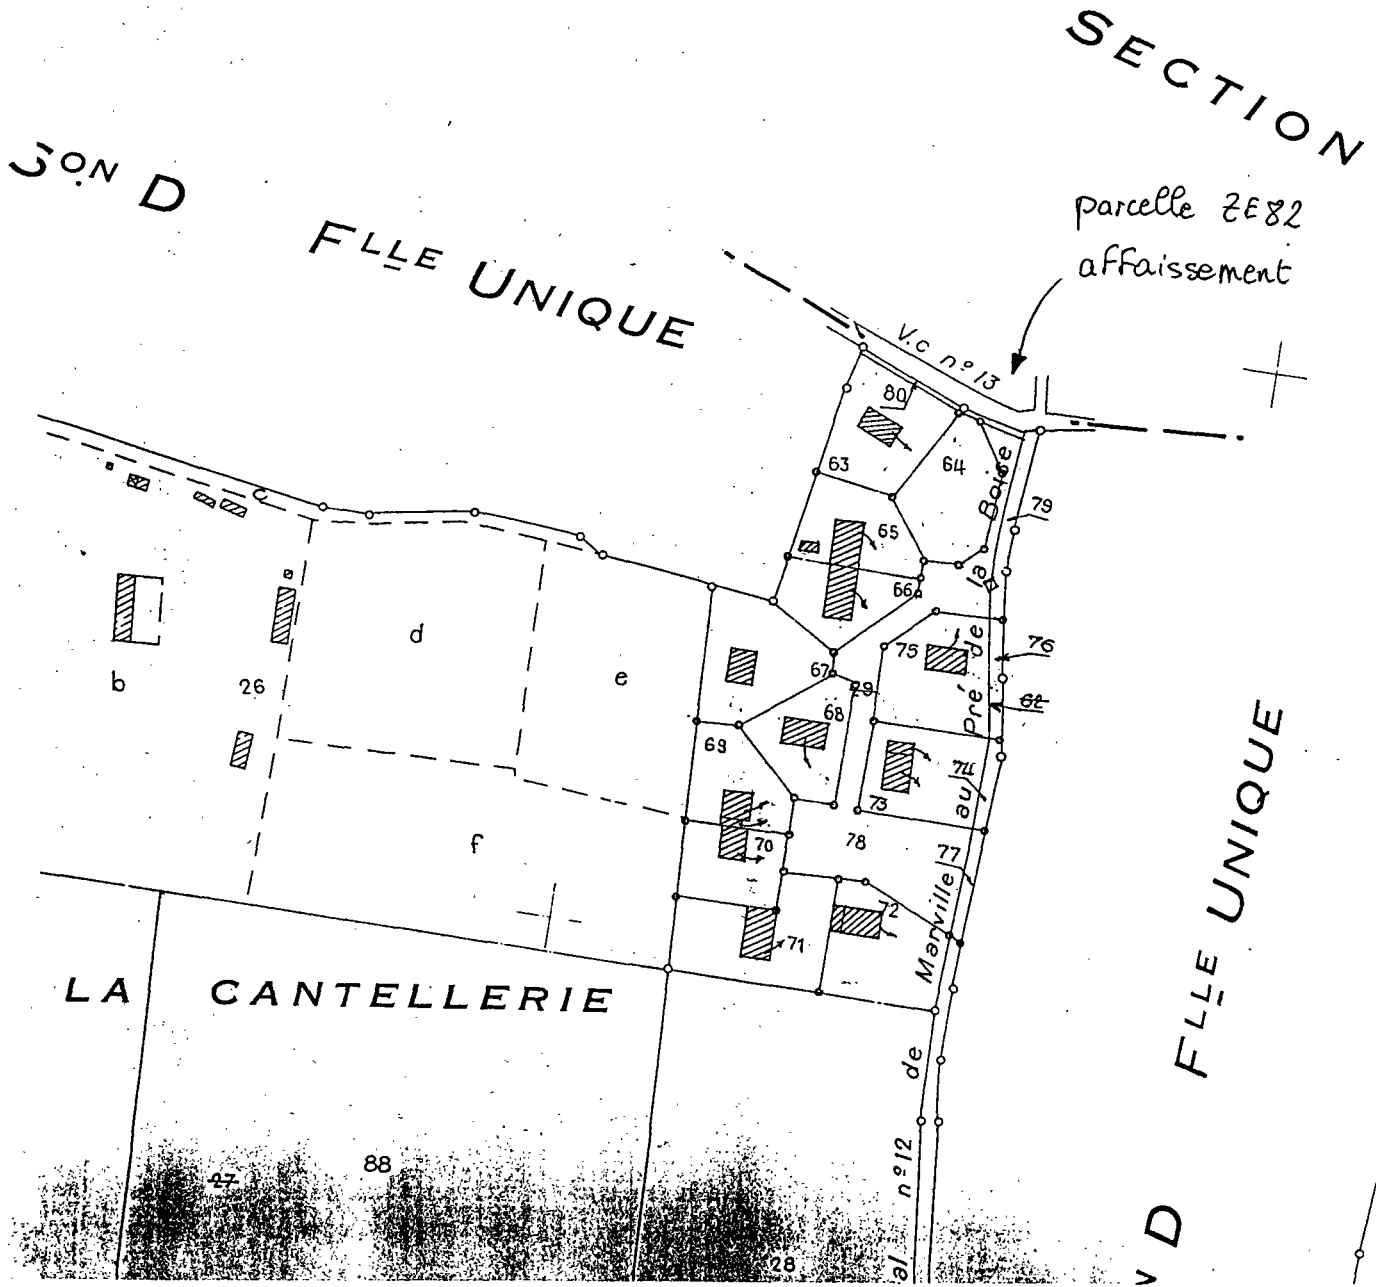
Figure 3 - Localisation sur le plan cadastral : propriété BONCOURT (ZE82)

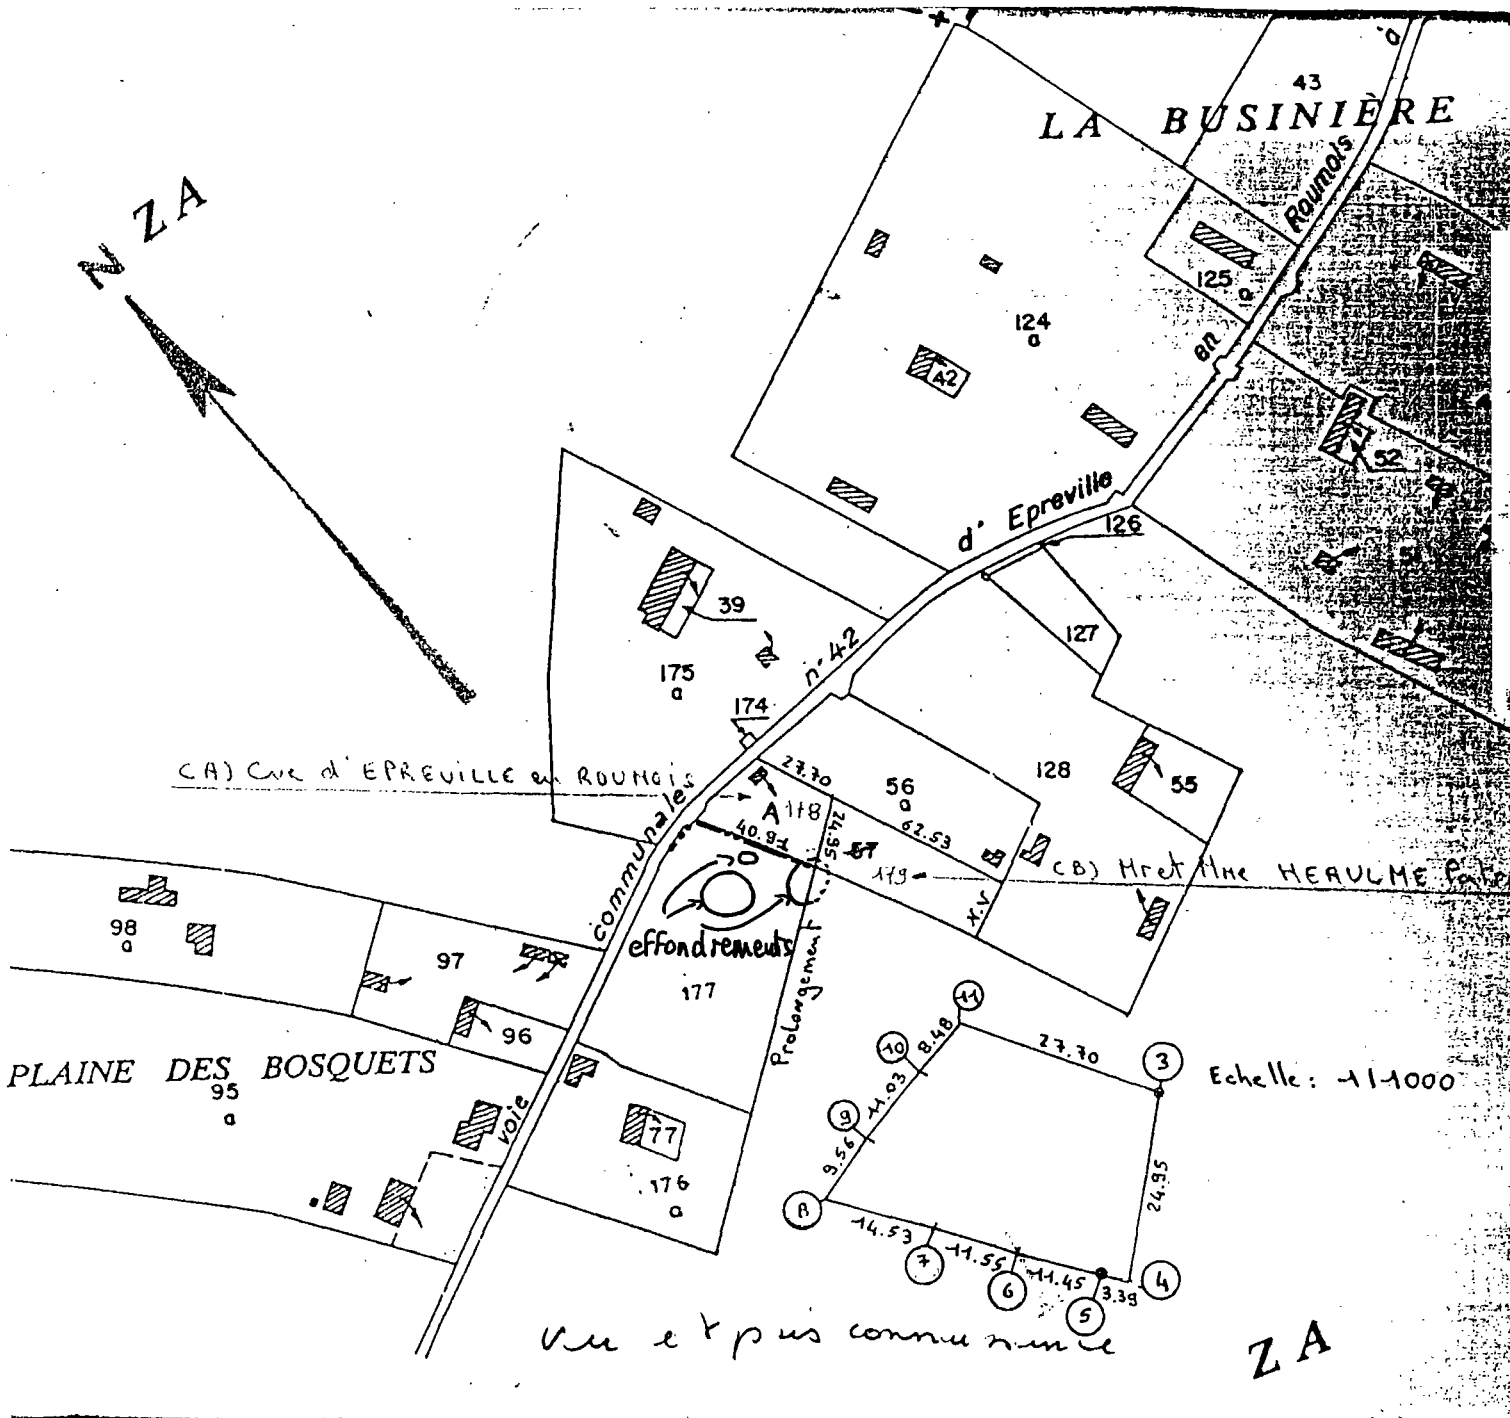
Figure 4 - Localisation sur le plan cadastral : propriété BROGLIE (177)

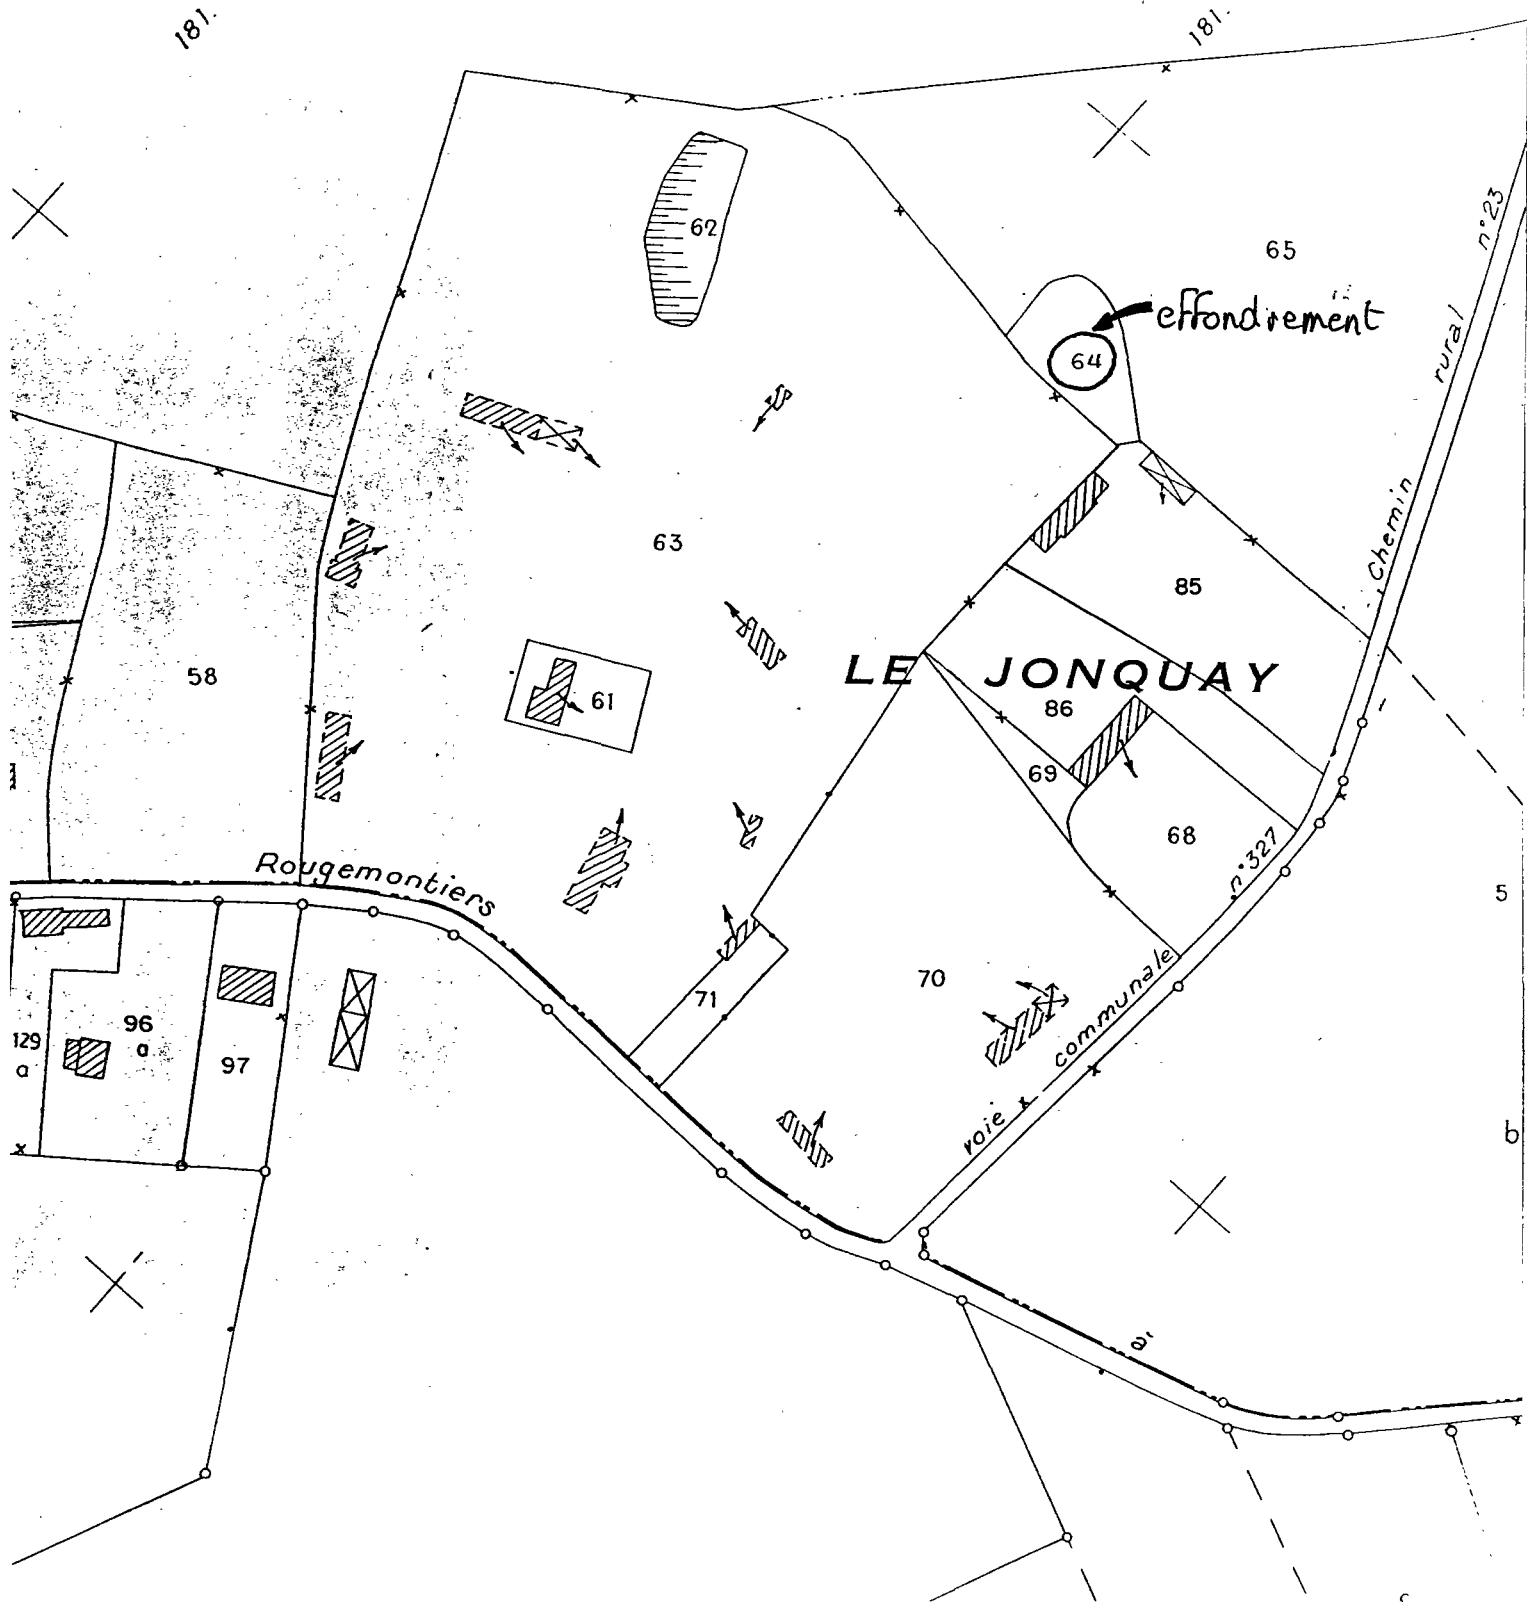
Figure 5 - Localisation sur le plan cadastral : propriétés MENNERAY (64, 85) - propriété BOULAINÉ (68)
