# Actualisation des connaissances et cartographie de l'aléa instabilités de falaises côtières sur le littoral des Bouches-du-Rhône

Rapport final

BRGM/RP-62643-FR

Mars 2014

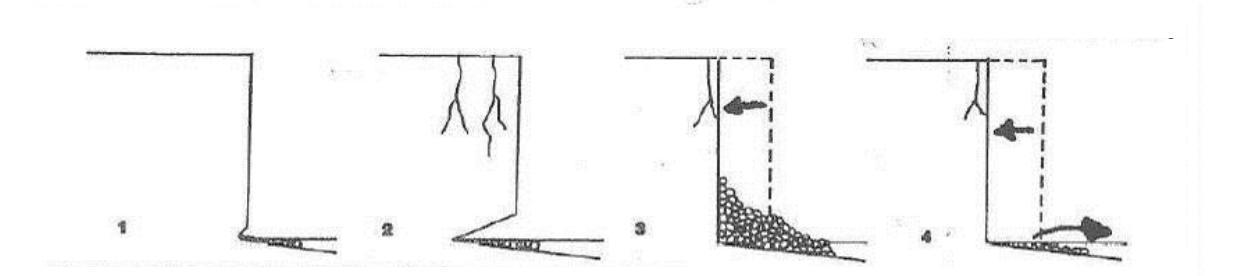
Illustration 3 - Recul par à-coup du pied de falaise sapé par les vagues armées de blocs (Source : rapport BRGM-62521-FR)

- le sapement de la roche en place, qui provoque éventuellement le déséquilibre de la partie supérieure du versant et sa chute sur l'estran,
- le déblaiement des débris par la mer, qui les dissout ou les entraîne ailleurs.

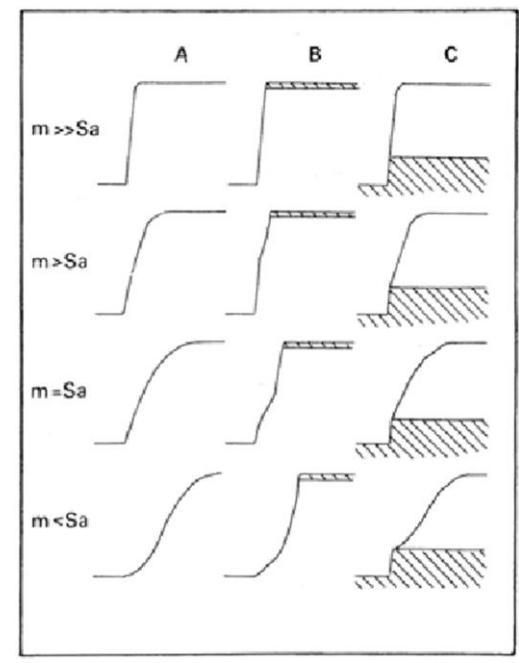
Illustration 4 : Différents profils de falaises (A : Roche homogène, B :roche résistante sus-jacente, C : roche résistante sous-jacente) d'après Emery et Kuhn (1982)- m = érosion marine, Sa = érosion subaérienne.

La falaise est la partie subaérienne d'un versant mixte qui se prolonge sous la mer. Elle évolue, comme tout versant subaérien, sous l'action des intempéries (pluies, gel, ruissellement des eaux, action des vagues...), de la surcharge pondérale due à la saturation en eau, de l'élargissement des diaclases, de la reptation des altérites ... Son originalité provient de ce que les matériaux entraînés vers sa base sont déblayés au fur et à mesure, ce qui interdit au versant de prendre son profil d'équilibre, et renouvelle sans cesse son attaque subaérienne. Le profil de falaise est différent selon la proportion des actions marines et continentales et selon la nature de la roche (Illustration 4).

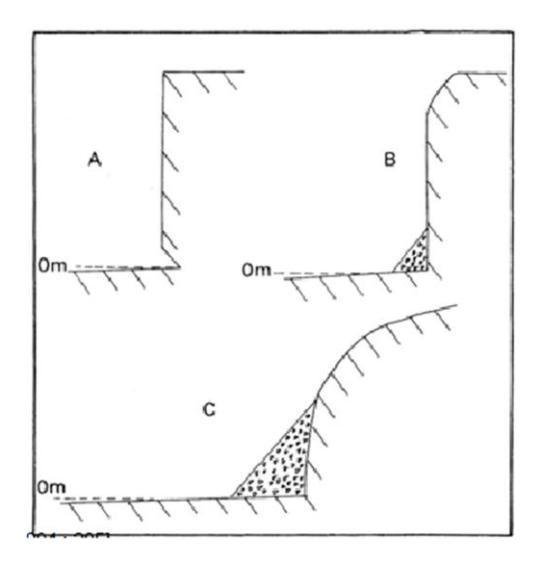
Illustration 5 : Différents type de falaises (A : falaise vive, B : falaise stabilisée, C : falaise morte) d'après Paskoff (1994)

- les **falaises vives** sont caractérisées par un escarpement généralement raide, car battues par les vagues.
- les falaises mortes, qui échappent à l'action marine, présentent un tablier de débris (pente de 20 à 30°) issus du démantèlement de l'abrupt. Celui-ci empâte le profil originel de la falaise qui peut être partiellement ou totalement masqué. L'absence de déblaiement des colluvions par la mer fait que l'abrupt évolue comme un versant continental. A noter que les falaises mortes, bien qu'elles évoluent sous l'action continentale, sont quand même vraisemblablement marquées par le milieu marin (nature de l'altération des roches, etc...).

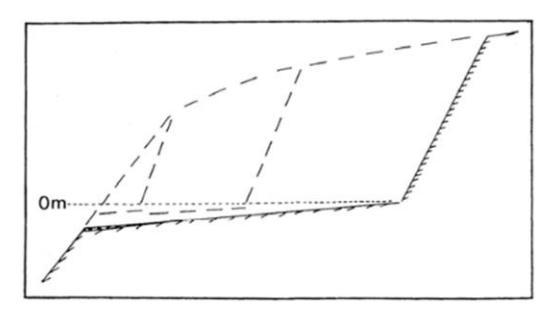
Illustration 6 : Formation et recul d'une falaise ; développement corrélatif d'une plate-forme rocheuse basale d'après Paskoff (1994)

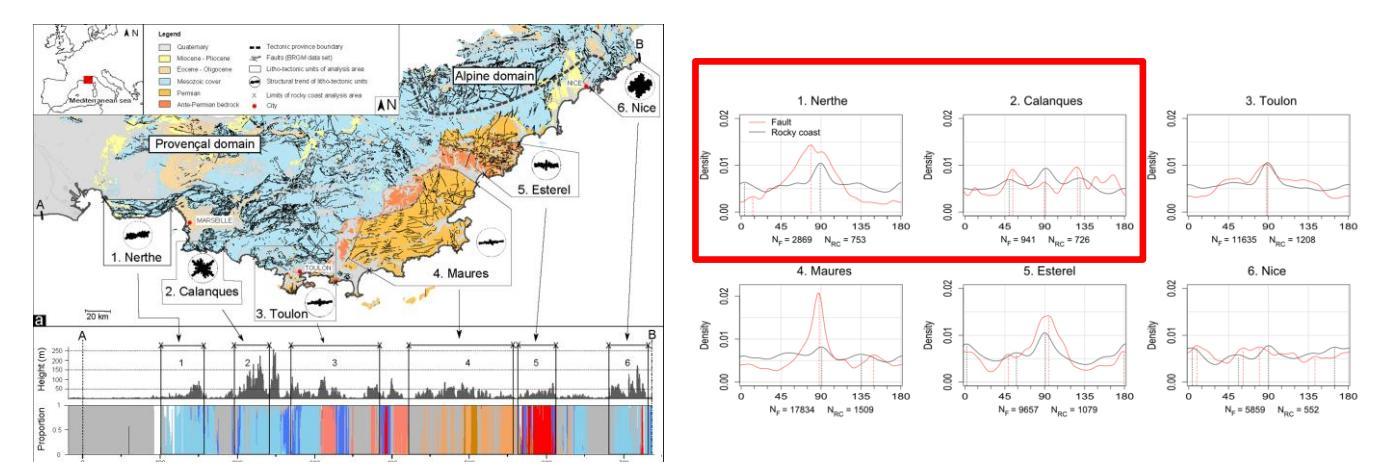
Illustration 7 : Extrait de l'analyse morpho structurale sur le trait de côte rocheux de la région PACA (Giuliano et al., 2013)

Ce projet d'une durée de 3 ans est actuellement dans sa troisième année d'étude (2014). Les premiers résultats montrent à l'échelle régionale PACA un contrôle majeur des failles héritées sur l'orientation Est-Ouest du trait de côte (Illustration 7), notamment sur les massifs du littoral des Bouches-du-Rhône (Nerthe et Calanque), un faible taux de recul (mm/an) et une érosion en tête de falaise plus importante qu'en pied, et par conséquent une dominance de processus subaérien (Giuliano *et al.*, 2013).

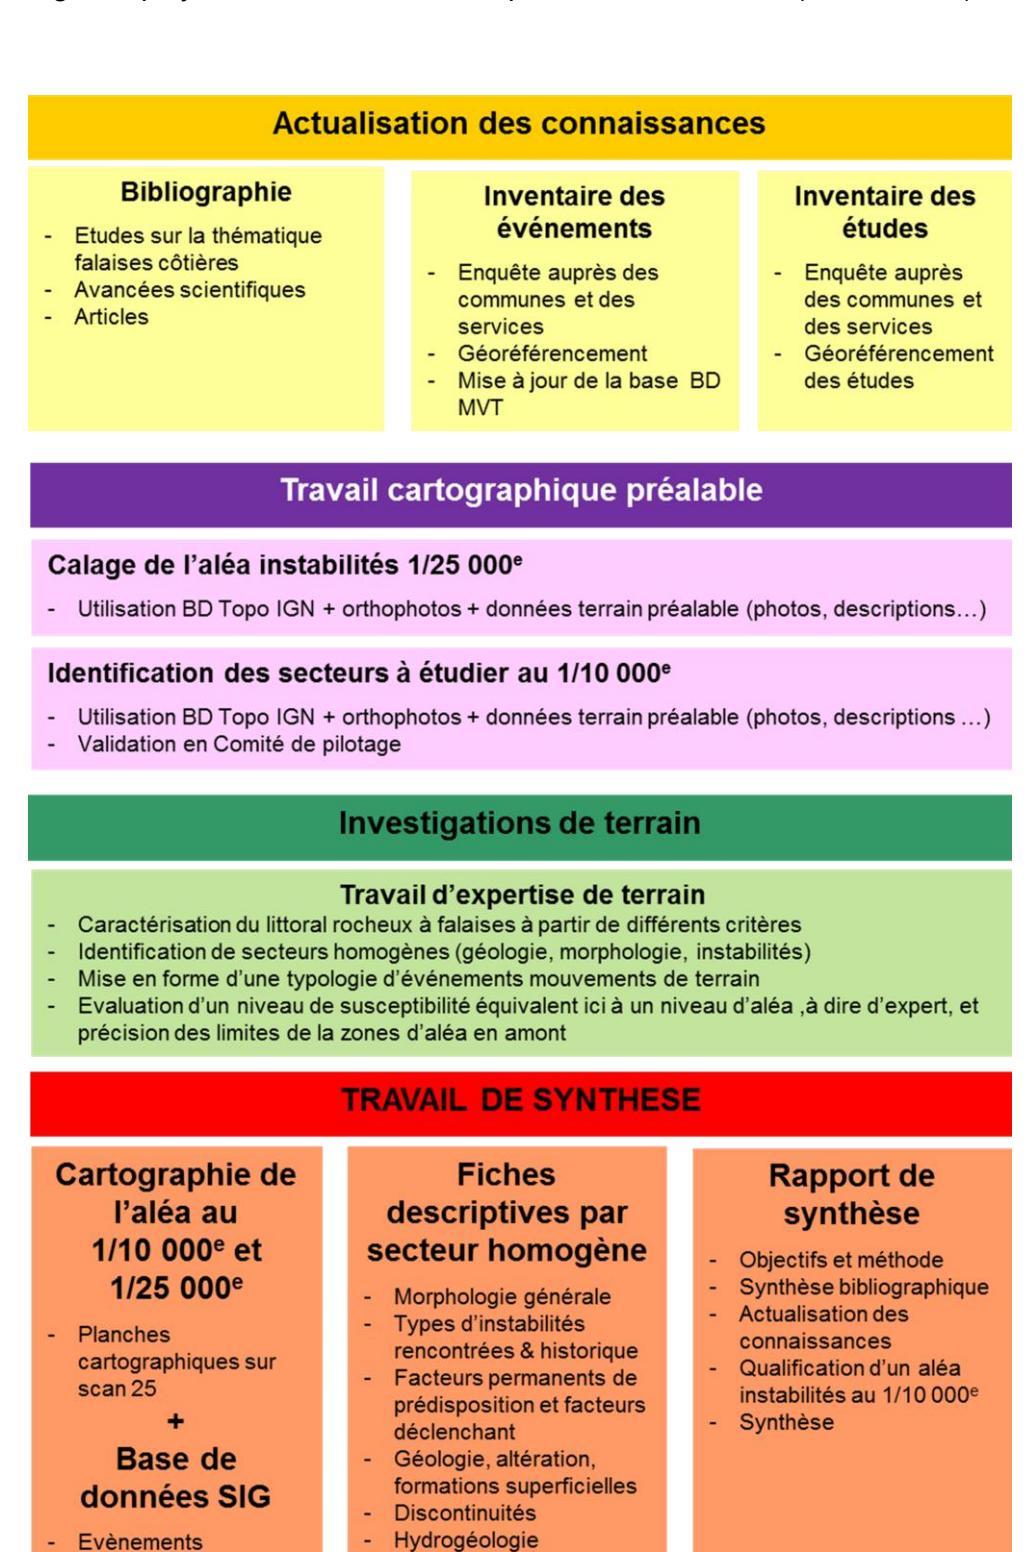
Ilustration 9 : Méthodologie générale

La méthodologie employée dans cette étude est présentée ci-dessous (Illustration 9).

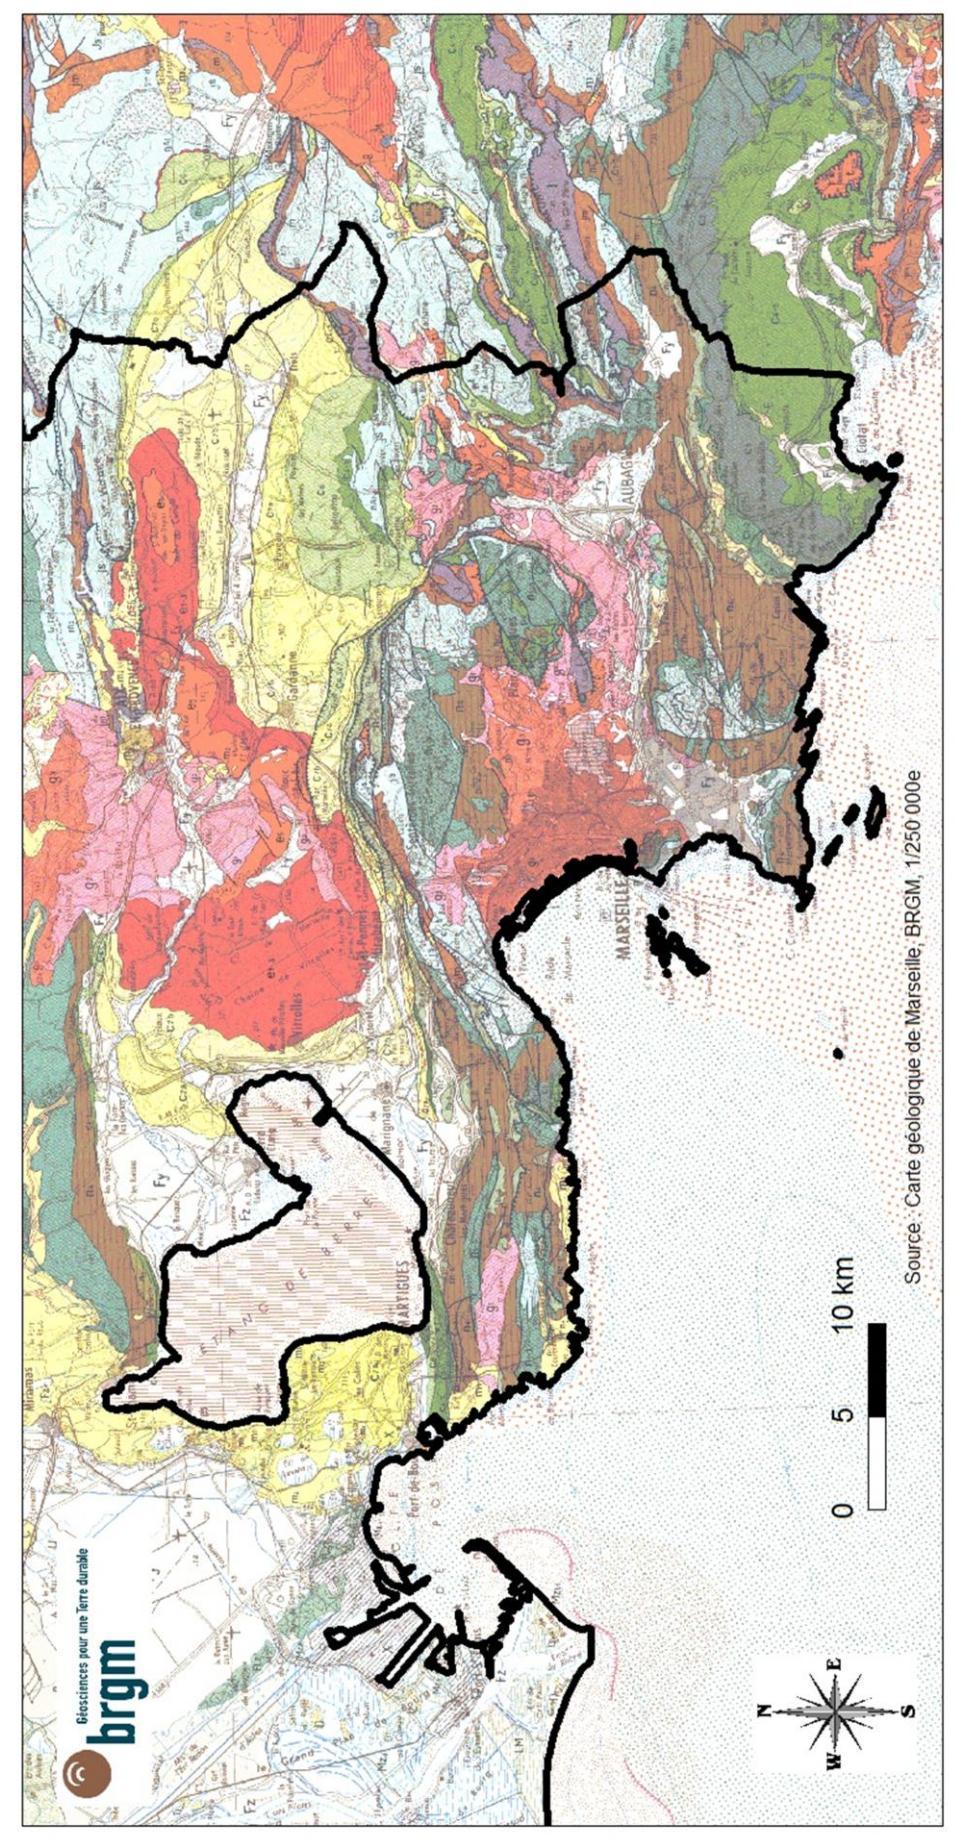
Ilustration 16 : Géologie du département des Bouches-du-Rhône (Carte Géologique Marseille 1/250 000<sup>e</sup> BRGM)

L'Illustration 16 présente un extrait de la carte géologique de Marseille au 1/250 000<sup>e</sup> du BRGM.

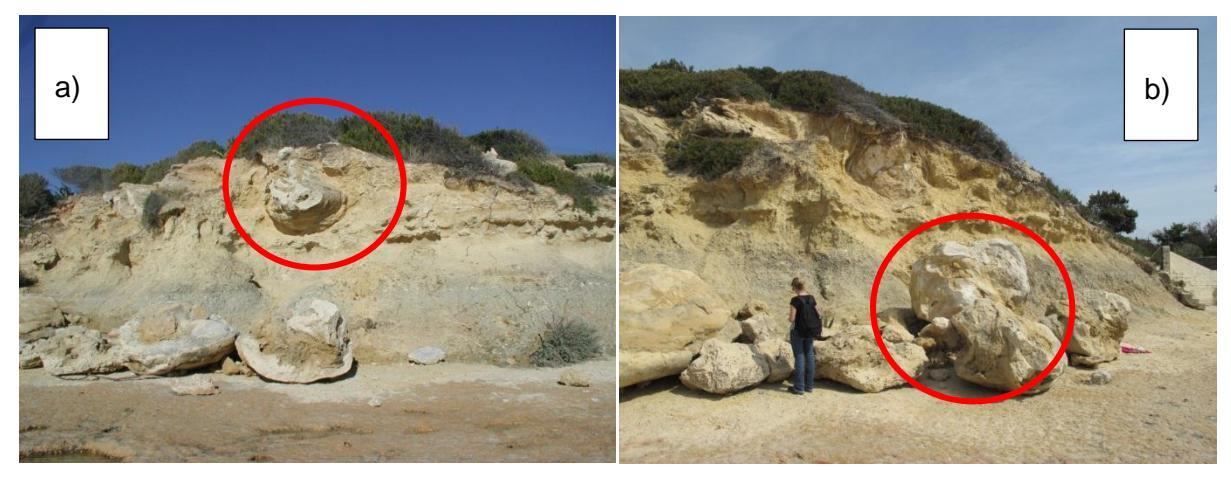
Illustration 19 : Extrémité Est du cap de l'Espéron sur la commune de Sausset-les-Pins (au niveau de la plateforme calcaire). Chute d'au moins un bloc de plusieurs  $m^3$  encerclées en rouge. a) Photo de 2003 ; b) Photo de 2013

Afin de mettre en évidence des nouveaux événements et ainsi compléter l'inventaire, une comparaison photo a été faite entre celles prises en 2003 lors de l'étude au 1/100 000<sup>e</sup> par le BRGM, et les photos prises lors de la présente étude (Illustration 19). Chaque cas mis en évidence et validé est ensuite répertorié sur une fiche de saisie et vient compléter la table des événements historiques. L'intérêt étant d'associer un événement, mis en évidence par les photos de 2003 et de 2013 prises au même point, au lieu où il s'est produit. Ces événements ont été datés comme postérieurs à 2003 si aucune autre information n'était disponible, et géoréférencés

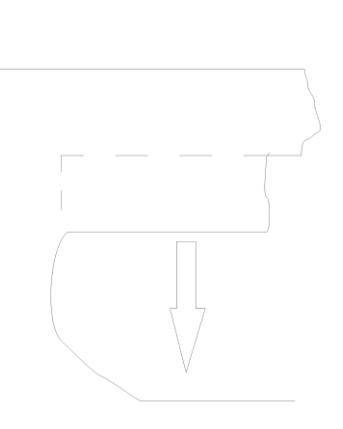
Illustration 29 : Schéma d'un décollement de dalle de toit

Ce mouvement se produit sous l'action de la gravité. Les joints de stratification représentent des discontinuités contraignant le découpage des blocs. La propagation est en général faible (Illustration 29).

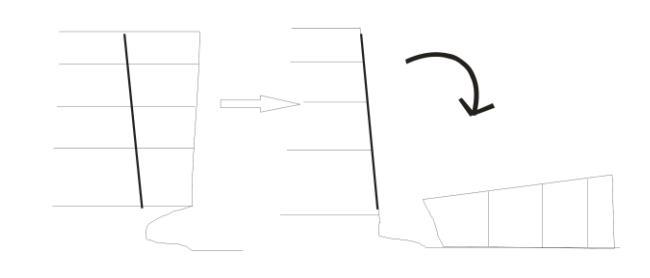
Illustration 33 : Schéma de fauchage de bloc

Ce cas de figure se produit lorsque le relief est fragilisé par le sapement du pied de talus. Le pan de falaise ainsi déstabilisé s'effondre en contrebas par un mouvement de rotation (Illustration 33).

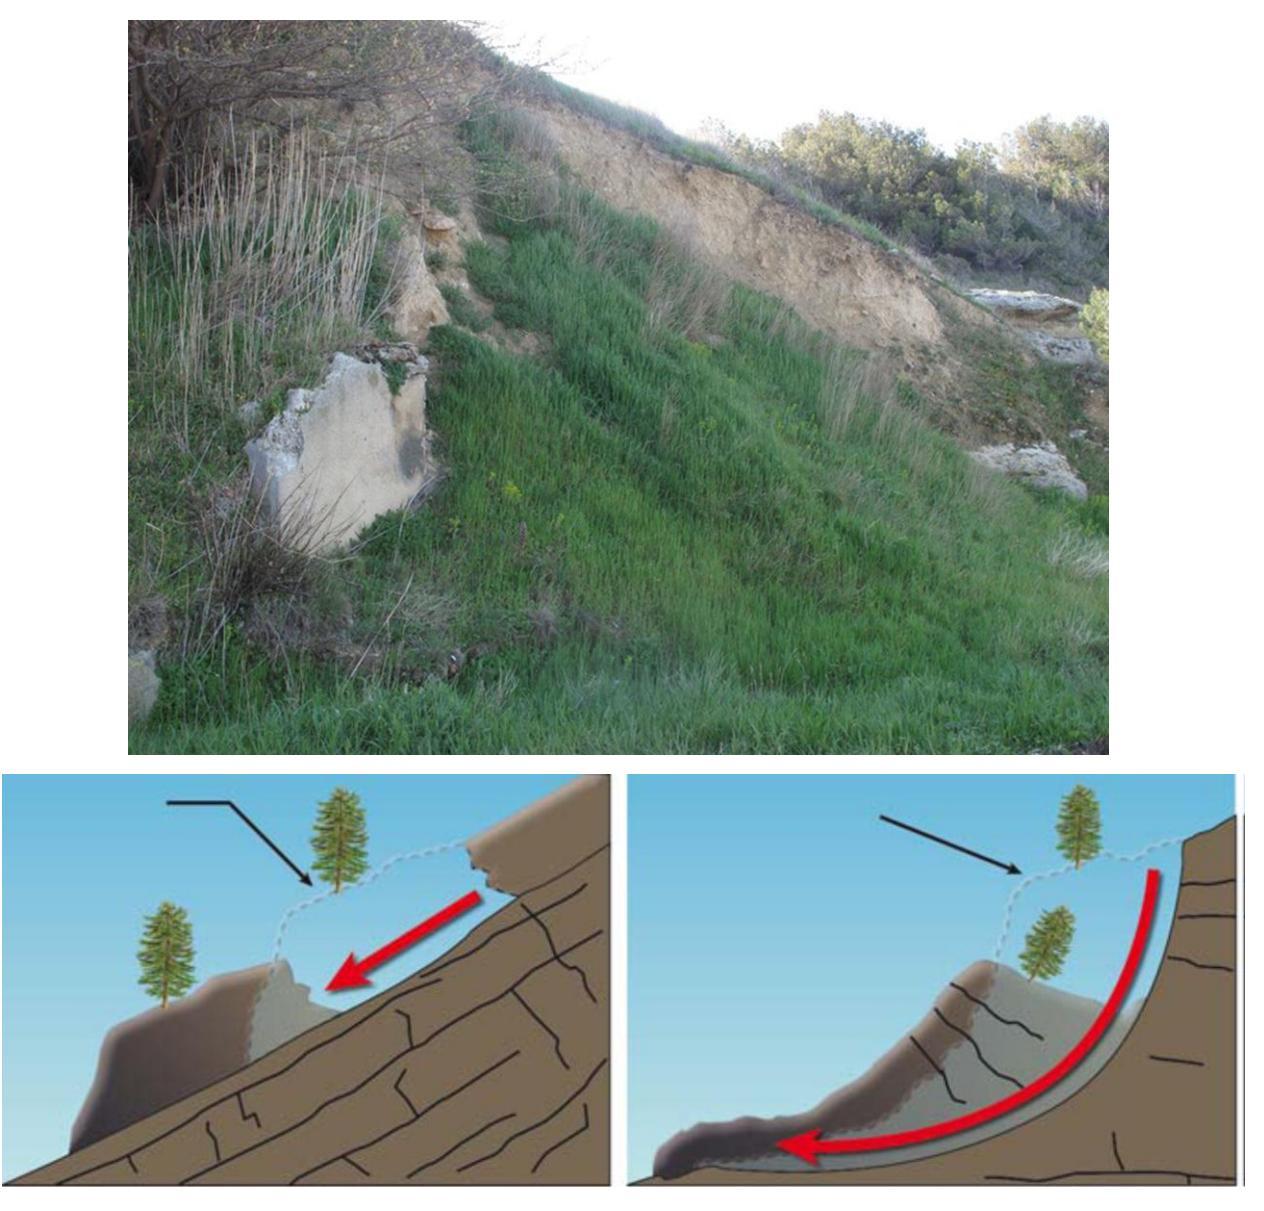
Illustration 35 : Exemple de glissement de terrain à Martigues dans des argiles et schéma classique d'un glissement de terrain plan (à gauche), et rotationnel (à droite), d'après « Le risque mouvements de terrain en Provence Alpes Côte d'Azur » (2011)<sup>9</sup>

Il s'agit de mouvement affectant des matériaux meubles comme des marnes, des argiles ou des formations superficielles. Ce phénomène est généralement plus lent que le premier bien qu'il puisse subir de fortes accélérations. Les indices de mouvements sont plus visibles (courbure des troncs d'arbres, gonflement de la zone de pied, fissuration du sol au niveau de la niche d'arrachement). La surface ainsi que le volume de matériaux mobilisés sont très variables allant de quelques  $m^3$  à plusieurs millions de  $m^3$ . La rupture s'initie le long d'une semelle de glissement dont la forme dépend fortement de la lithologie et de l'orientation des strates. Un glissement est dit rotationnel si cette surface est courbe et translationnel si celleci est plane (Illustration 35).

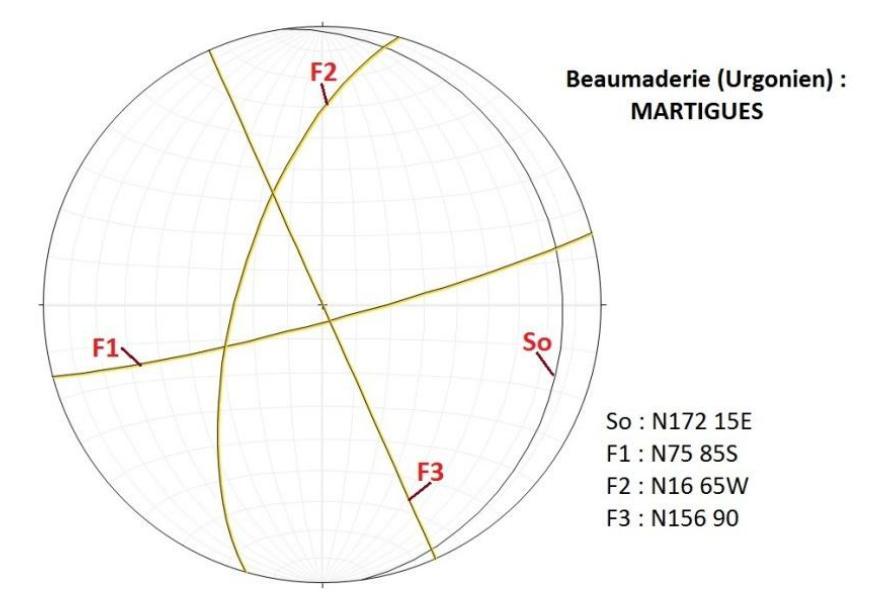
Illustration 36 : Diagramme stéréoscopique issu des mesures prises dans les calcaires urgoniens de l'Anse de la Beaumaderie (Martigues). La projection se fait en 2D sur l'hémisphère inférieur.

Dans certains cas intéressants, des diagrammes stéréoscopiques ont été réalisés à partir des données structurales du pendage des failles et de la stratification prises sur le terrain. Ces données sont ensuite mises en forme à l'aide du logiciel stereonet (version 8). Elles permettent d'observer la formation de dièdres par croisement des plans de fractures (Illustration 36).

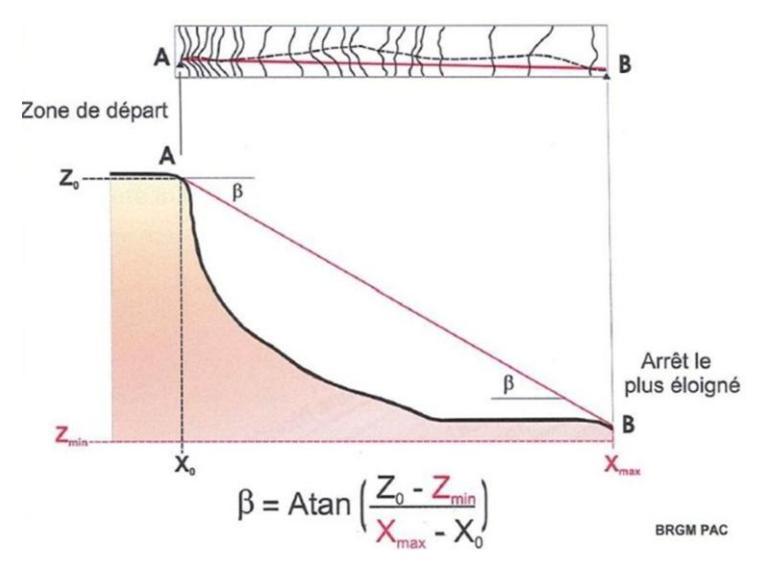
Illustration 44 : Illustration de la méthode des cônes

déterminer la distance maximale qu'un bloc peut parcourir en partant d'un point A de départ et en fixant un angle  $\beta$  (d'après rétro analyse de cas avérés) entre l'horizontale et la droite reliant le point de la source et le point B le plus éloigné que le bloc puisse atteindre. Le logiciel va donc modéliser une zone où le bloc est susceptible de se propager (en rouge sur la l'Illustration 45) à partir d'un MNT et en ayant défini une zone probable de départ de blocs (en noir sur l'Illustration 44).

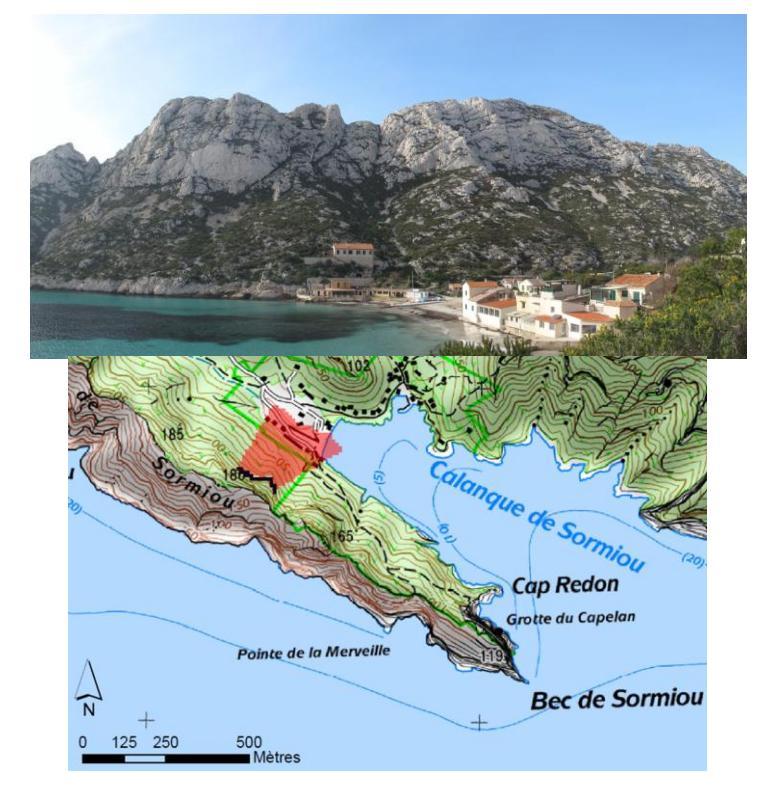
Illustration 45 : Résultat de la modélisation obtenue avec CONEFALL sur la falaise de Sormiou à Marseille (en bas). La zone rouge est la zone de propagation des blocs.

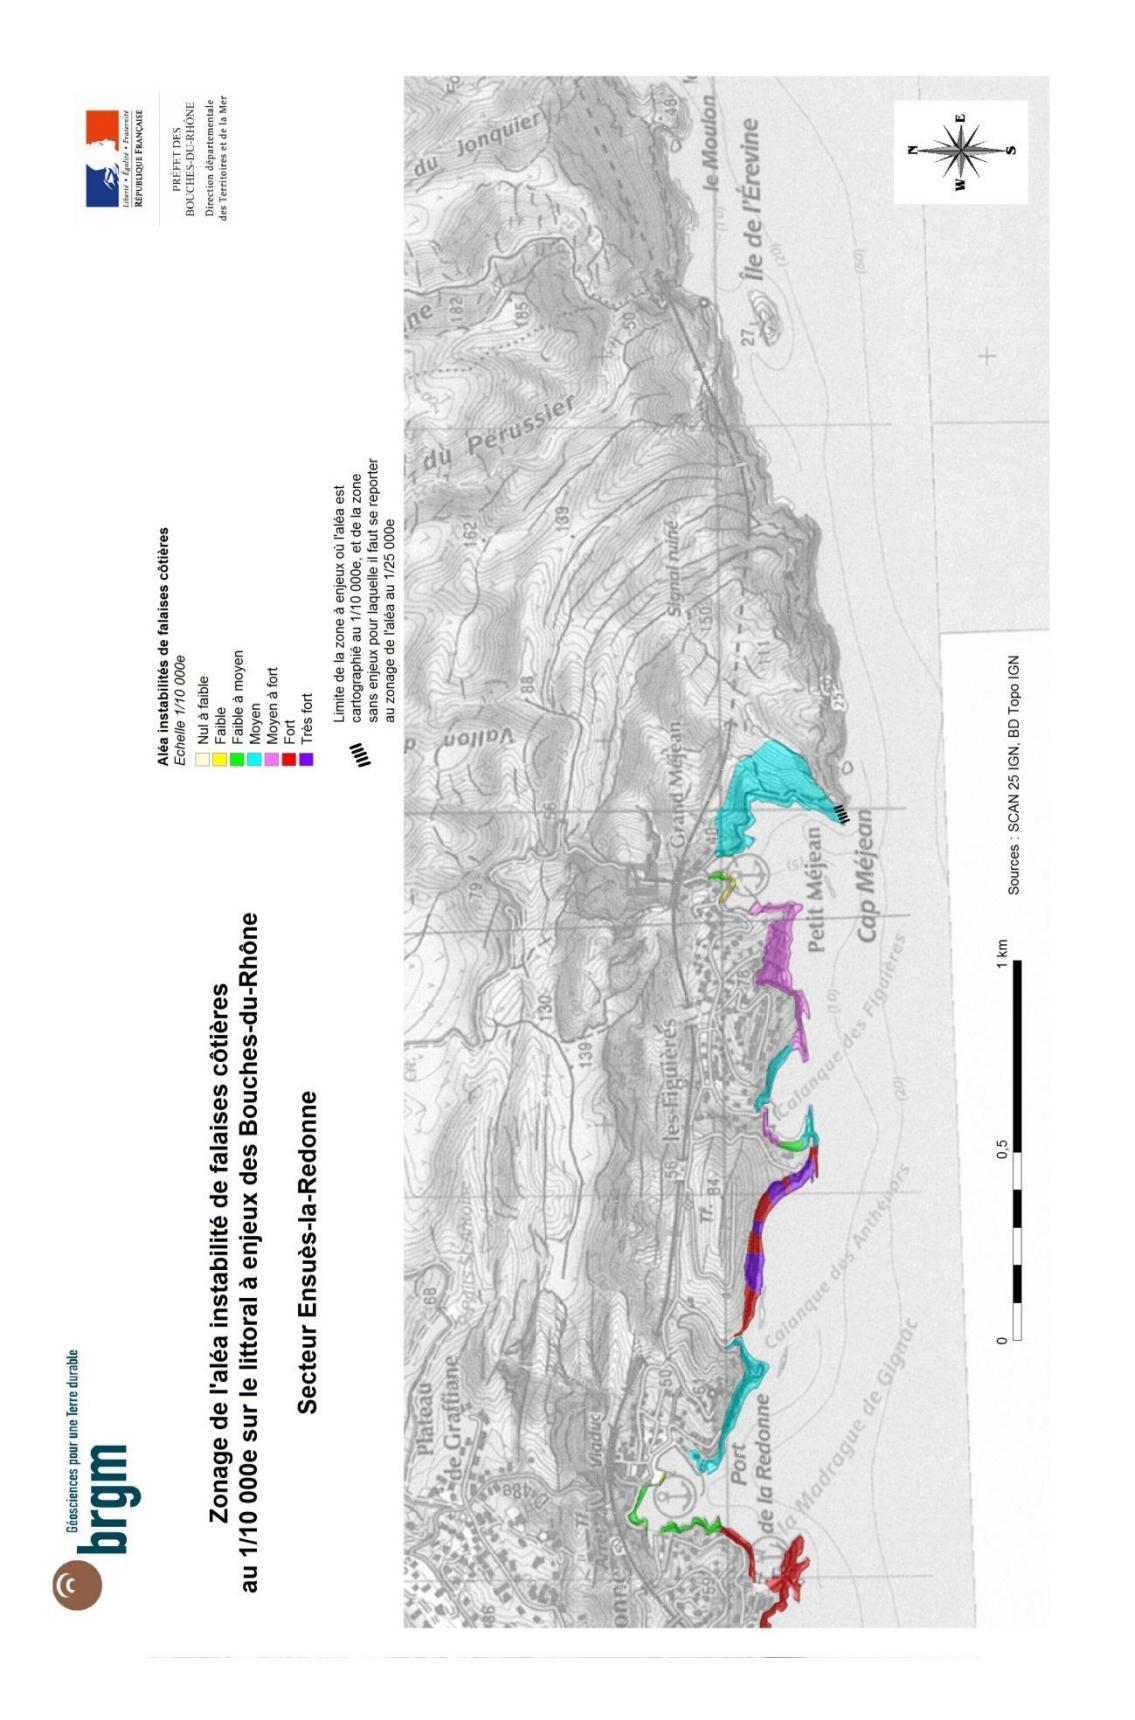
Illustration 46 : Cartographie de l'aléa instabilités de falaise au 1/10 000<sup>e</sup>

Le passage d'un niveau d'aléa à un autre est lié à un changement de l'état de la falaise (fracturation, altération, traces d'érosion), à un changement de lithologie ou de morphologie (Illustration 46).

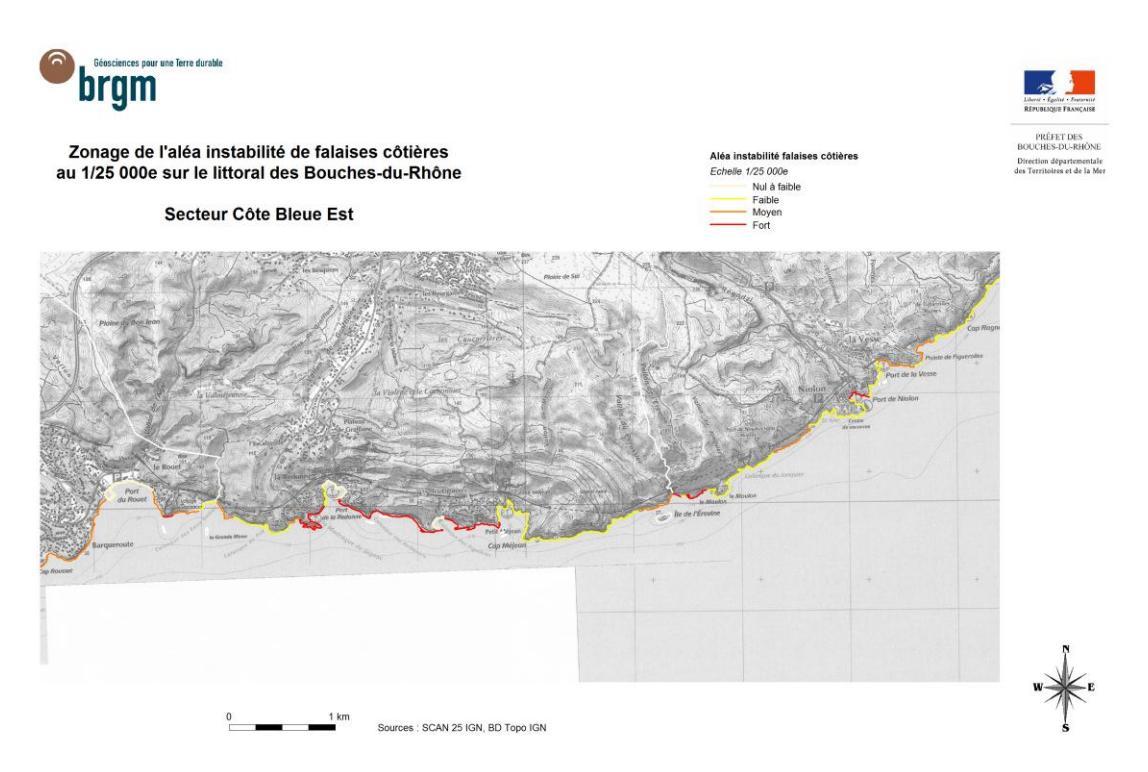
Illustration 47 : Cartographie de l'aléa au 1/25 000<sup>e</sup>

Elle représente sur un fond topographique représenté par le Scan 25 de l'IGN, l'aléa instabilités de falaises côtières de façon linéaire produit par le BRGM en 2004 à l'échelle du 1/100 000<sup>e</sup> (validité 1/50 000<sup>e</sup>) et reporté sur le trait de côte BD Topo de l'IGN pour une représentation au 1/25 000<sup>e</sup> à l'échelle de tout le littoral des Bouches-du-Rhône. 11 planches cartographiques sont éditées (extrait sur l'Illustration 47 et cartographies en Annexe 5).

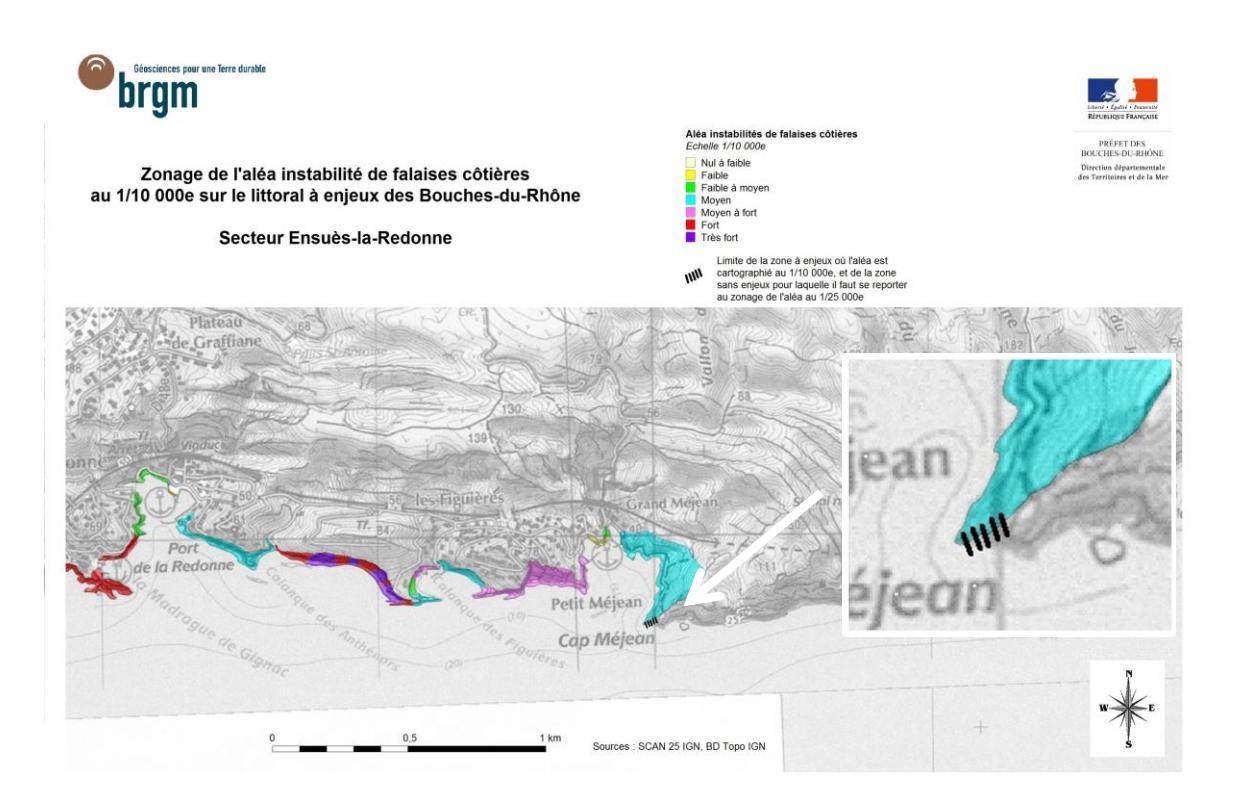
Illustration 48 : Cartographie de l'aléa au 1/10 000<sup>e</sup>

Les zebras noirs indiquent qu'à partir de cette limite, il faut se reporter à la cartographie de l'aléa instabilités de falaises côtières linéaire à l'échelle du 1/25 000<sup>e</sup> car il ne s'agit plus d'une zone à enjeux identifiée (extrait sur l'Illustration 48 et cartographies en annexe 6).

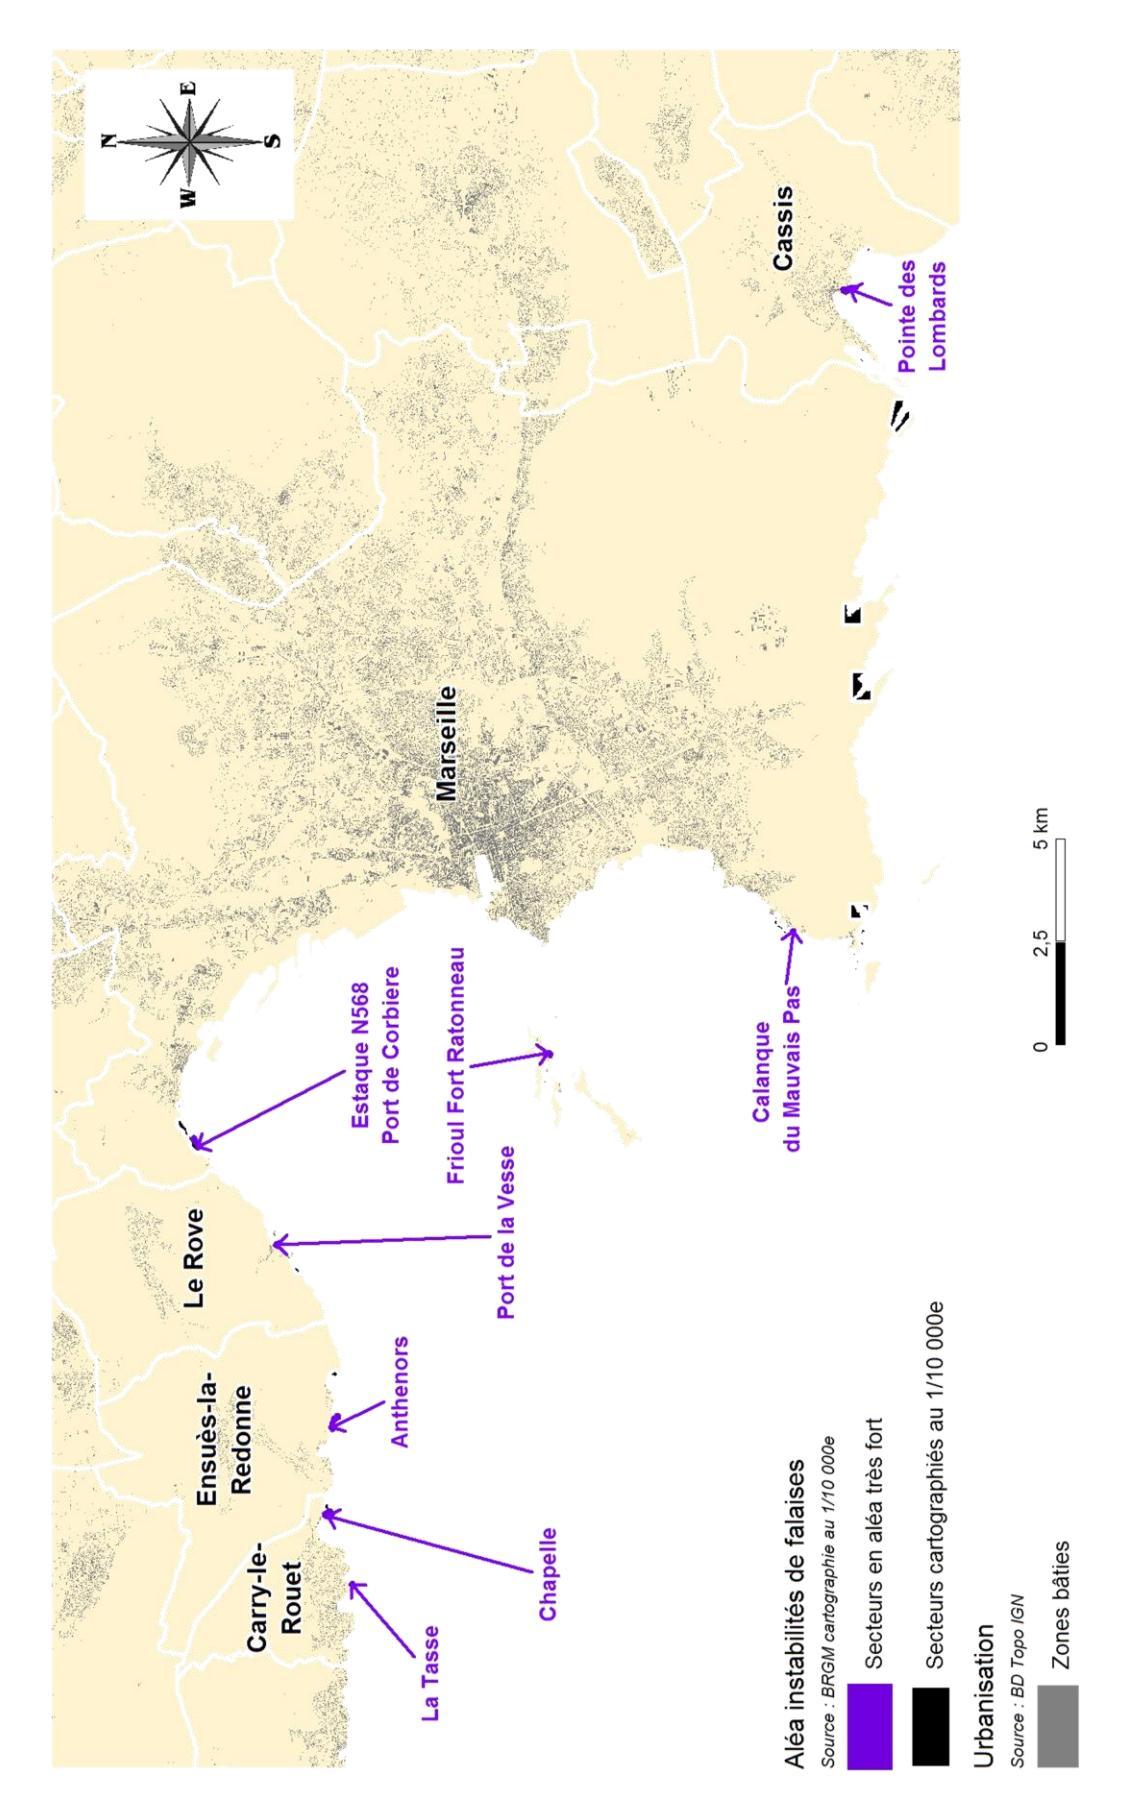
Illustration 50 : Localisation des secteurs en aléa très fort sur le littoral des Bouches-du-Rhône

Ces secteurs sont caractérisés par des falaises généralement assez élevées (jusqu'à 40 m de hauteur), avec des lithologies calcaires ou en alternance calcarénites et sables et/ou grès et sables voir des formations de brèches ou de poudingues et donc particulièrement sensibles aux aléas instabilités de falaises du fait des différences de compétences des matériaux. La fracturation y est souvent très intense (Illustration 50).

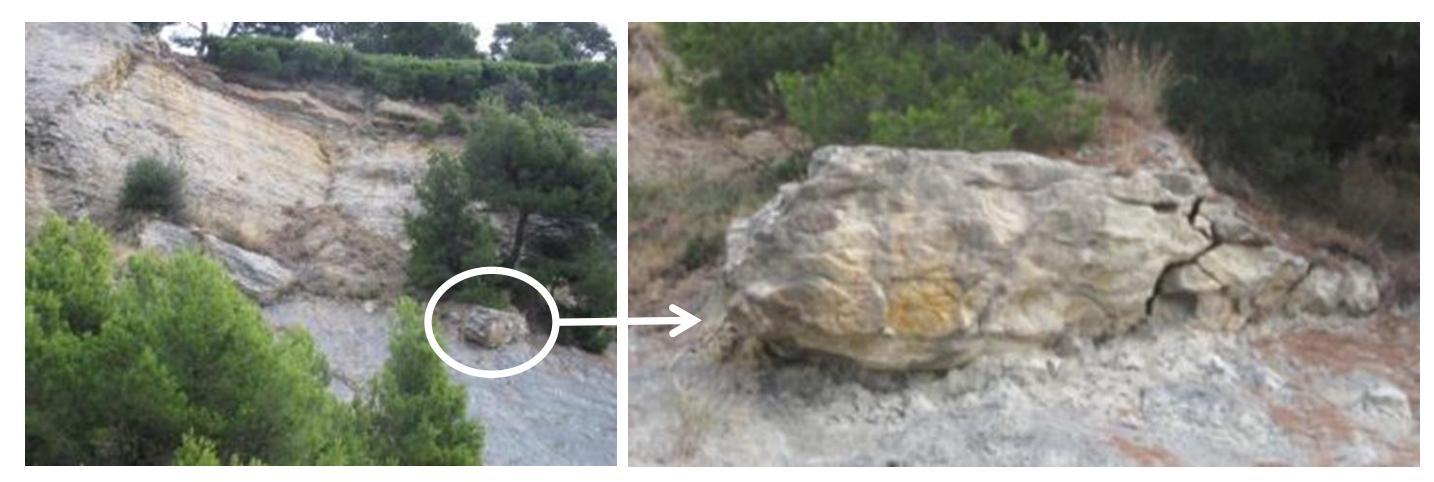
Illustration 3 : Détail des trois blocs à emmailloter, et du bloc de droite fracturé

Trois blocs détachés de la falaise sont posés en haut du glacis marneux. Il conviendrait de les emmaillotés dans des filets de câbles amarrés à l'aide d'ancrages ponctuels, afin de les stabiliser. L'un d'entre eux est déjà fracturé.

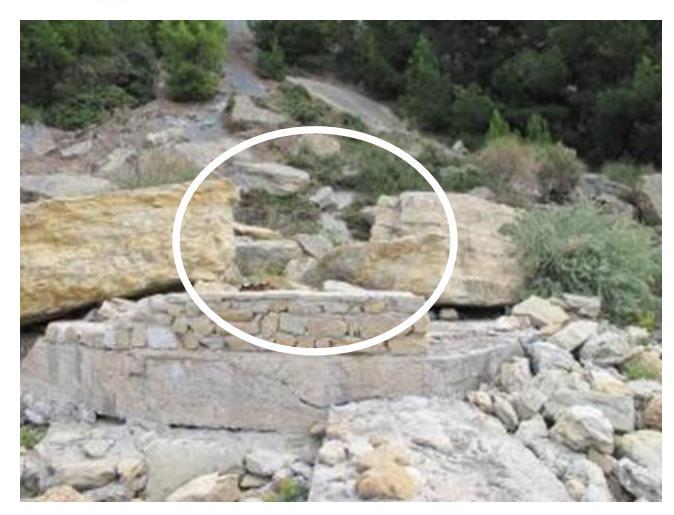
Illustration 5 : Espace libre entre deux blocs à combler pour protéger la propagation de futurs éboulements

Les blocs déjà éboulés peuvent servir de parade pour retenir de nouveaux blocs, il convient néanmoins de combler les espaces non protégés –« dents creuses » – par des barrières fixes (poteaux HEA, câbles transversaux et grillage)

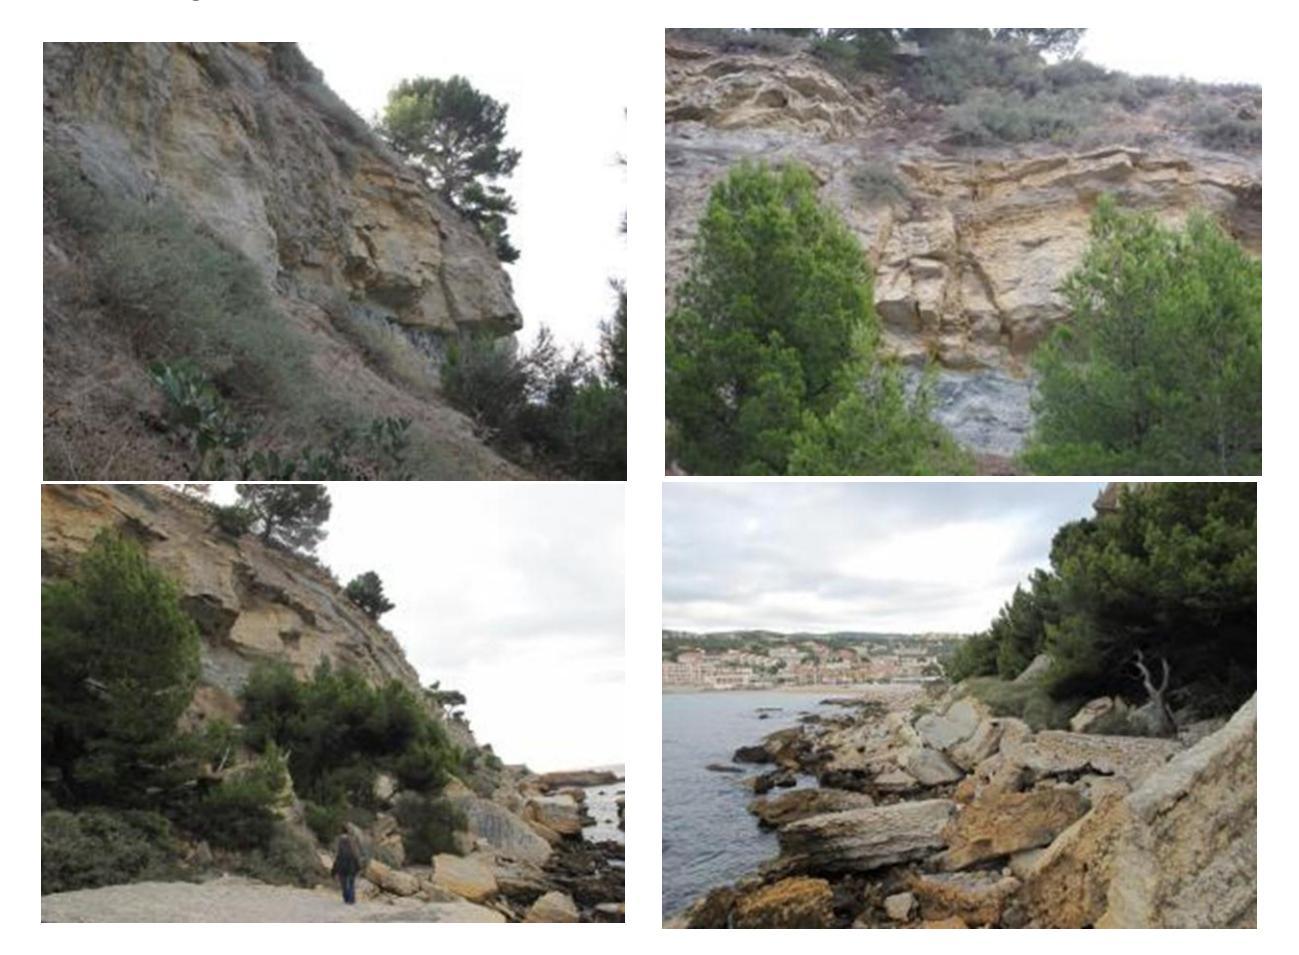
Illustration 7 : Vues sur le niveau gréseux noduleux fracturé, et formant des dièdres en surplomb + blocs en pied de falaise

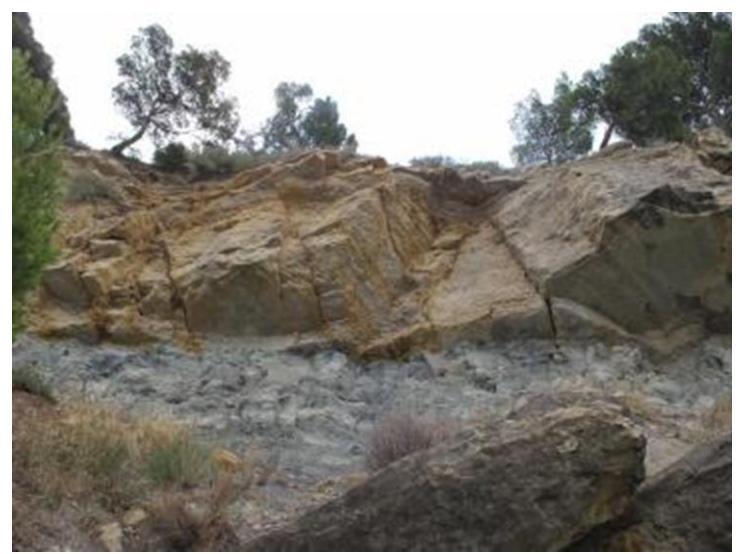
Illustration 8 : Transition entre les marnes grises de l'Aptien (détail ci-dessous), et les Grès du Cénomanien très fracturés et noduleux

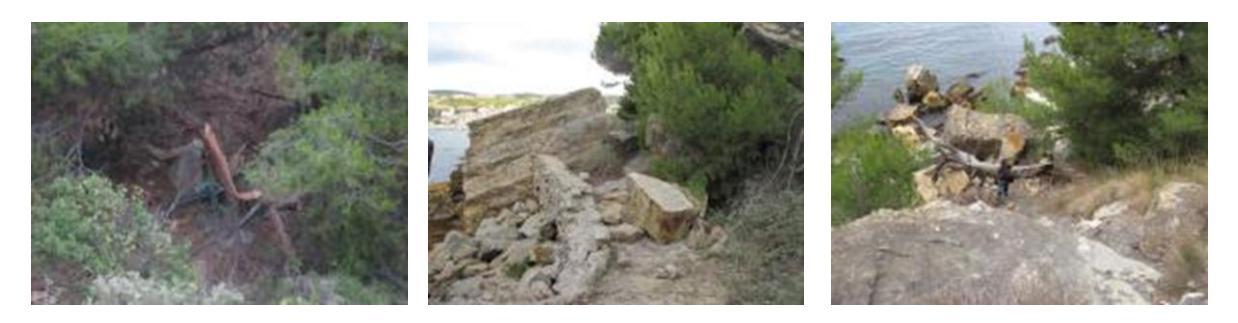
Illustration 9 : Illustrations des dommages en pied de pente des blocs de grès

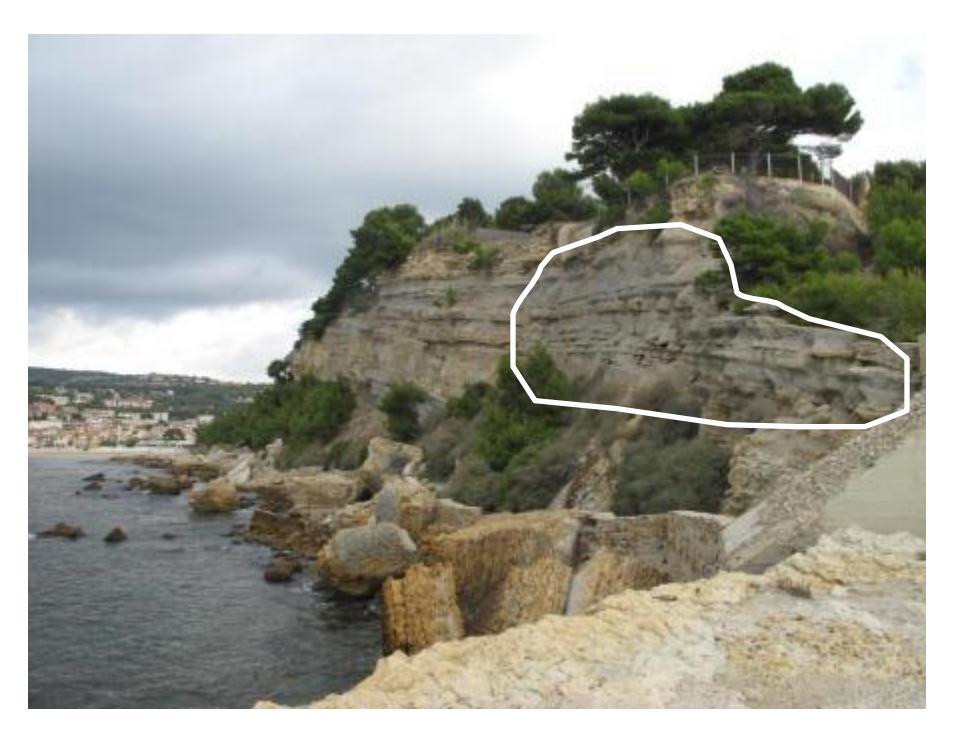
Illustration 11 : Vue générale de la falaise des Lombards côté Cassis (zone 1) avec en blanc la zone pouvant être aménagée avec du grillage plaqué

Cette zone montre un aléa global très fort chute de blocs, qui s'explique par deux types de mécanismes au niveau de l'aléa de rupture, occasionnant un aléa de départ très fort, associé à un aléa de propagation également très fort du fait de la forte pente :

- La barre de grès noduleux du Cénomanien est fracturée et présente des dièdres, sur une épaisseur pouvant atteindre 6 à 8 m de hauteur. La récurrence de la mise en mouvement d'un bloc issu de ce découpage est faible à moyenne, mais l'intensité de l'événement est très forte du fait du volume des blocs, ce qui donne un aléa très fort (certains blocs de ce type sont néanmoins visibles sur l'ancien chantier, et ne sont par conséquent pas très vieux (moins de 20 ans);
- Les niveaux gréseux orangés en crête de falaise produisent des volumes des blocs moins importants (de l'ordre du m<sup>3</sup>), mais les chutes sont fréquentes, et l'aléa est par conséquent très fort.

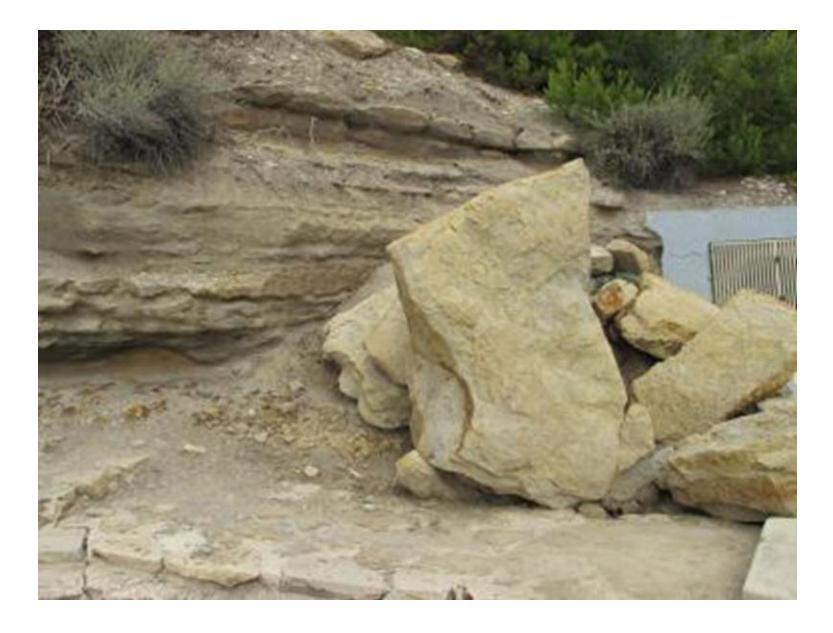
Illustration 12 : Dalles de grès basculées par érosion différentielle et mise en surplomb
