# Actualisation des connaissances et cartographie de l'aléa instabilités de falaises côtières sur le littoral des Bouches-du-Rhône

Rapport final

BRGM/RP-62643-FR

Mars 2014

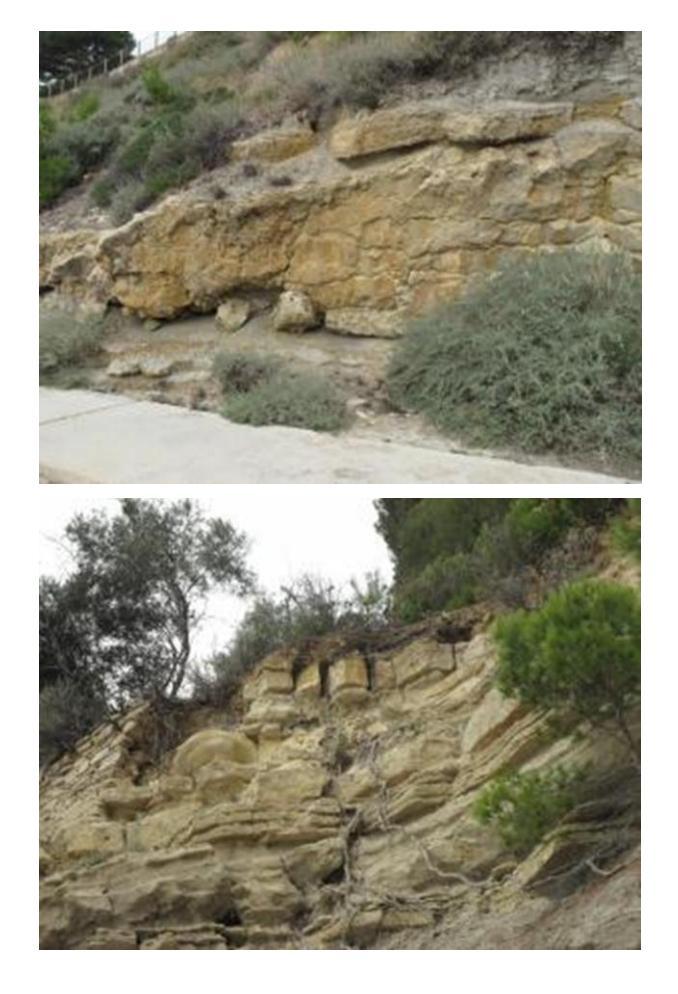
Illustration 13 : Différents cas de figures dans la zone en aléa fort chute de blocs, montrant du sous-cavage, de la formation d'écailles, des systèmes racinaires et des murets en surplombs.

Enfin, de nombreux murets en maçonneries et des aménagements privés sont visibles sur la falaise, leur état parfois très dégradé nécessitera de les expertiser dans le détail pour éviter de rajouter un aléa.
